Municipio A m a t e p e c

Municipio: Amatepec Cuenca del Río Balsas

Temporada de Iluvias: 2024 Clave del sitio: AMT-04 Gerencia regional: Tejupilco - Valle de Bravo

Tipo de Evento: Inundación Urbana

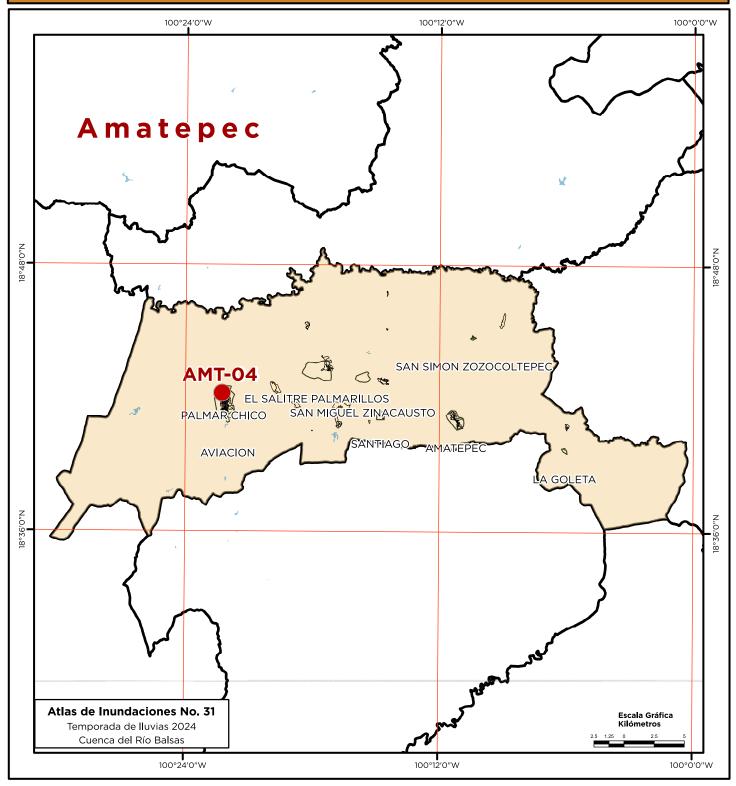
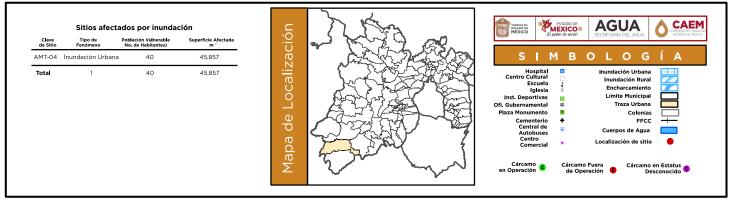
Causas: Infraestructura hidráulica insuficiente

Precipitación pluvial intensa lo que provocó el desbordamiento del Río, lo que ocasionó inundaciones afectando 8 casas

habitación, arrastrando basura y tapando coladeras pluviales.

V Propuesta de acciones preventivas	Dependencia(s) ejecutora(s)
Programas de limpieza y desazolve de la red de drenaje.	H. Ayuntamiento
