# Municipio San Antonio la Isla

**Atlas de Inundaciones No. 31**  
Temporada de Lluvias 2024  
Cuenca del Río Lerma

Municipio: San Antonio la Isla  
Clave del sitio: **SAI-03**

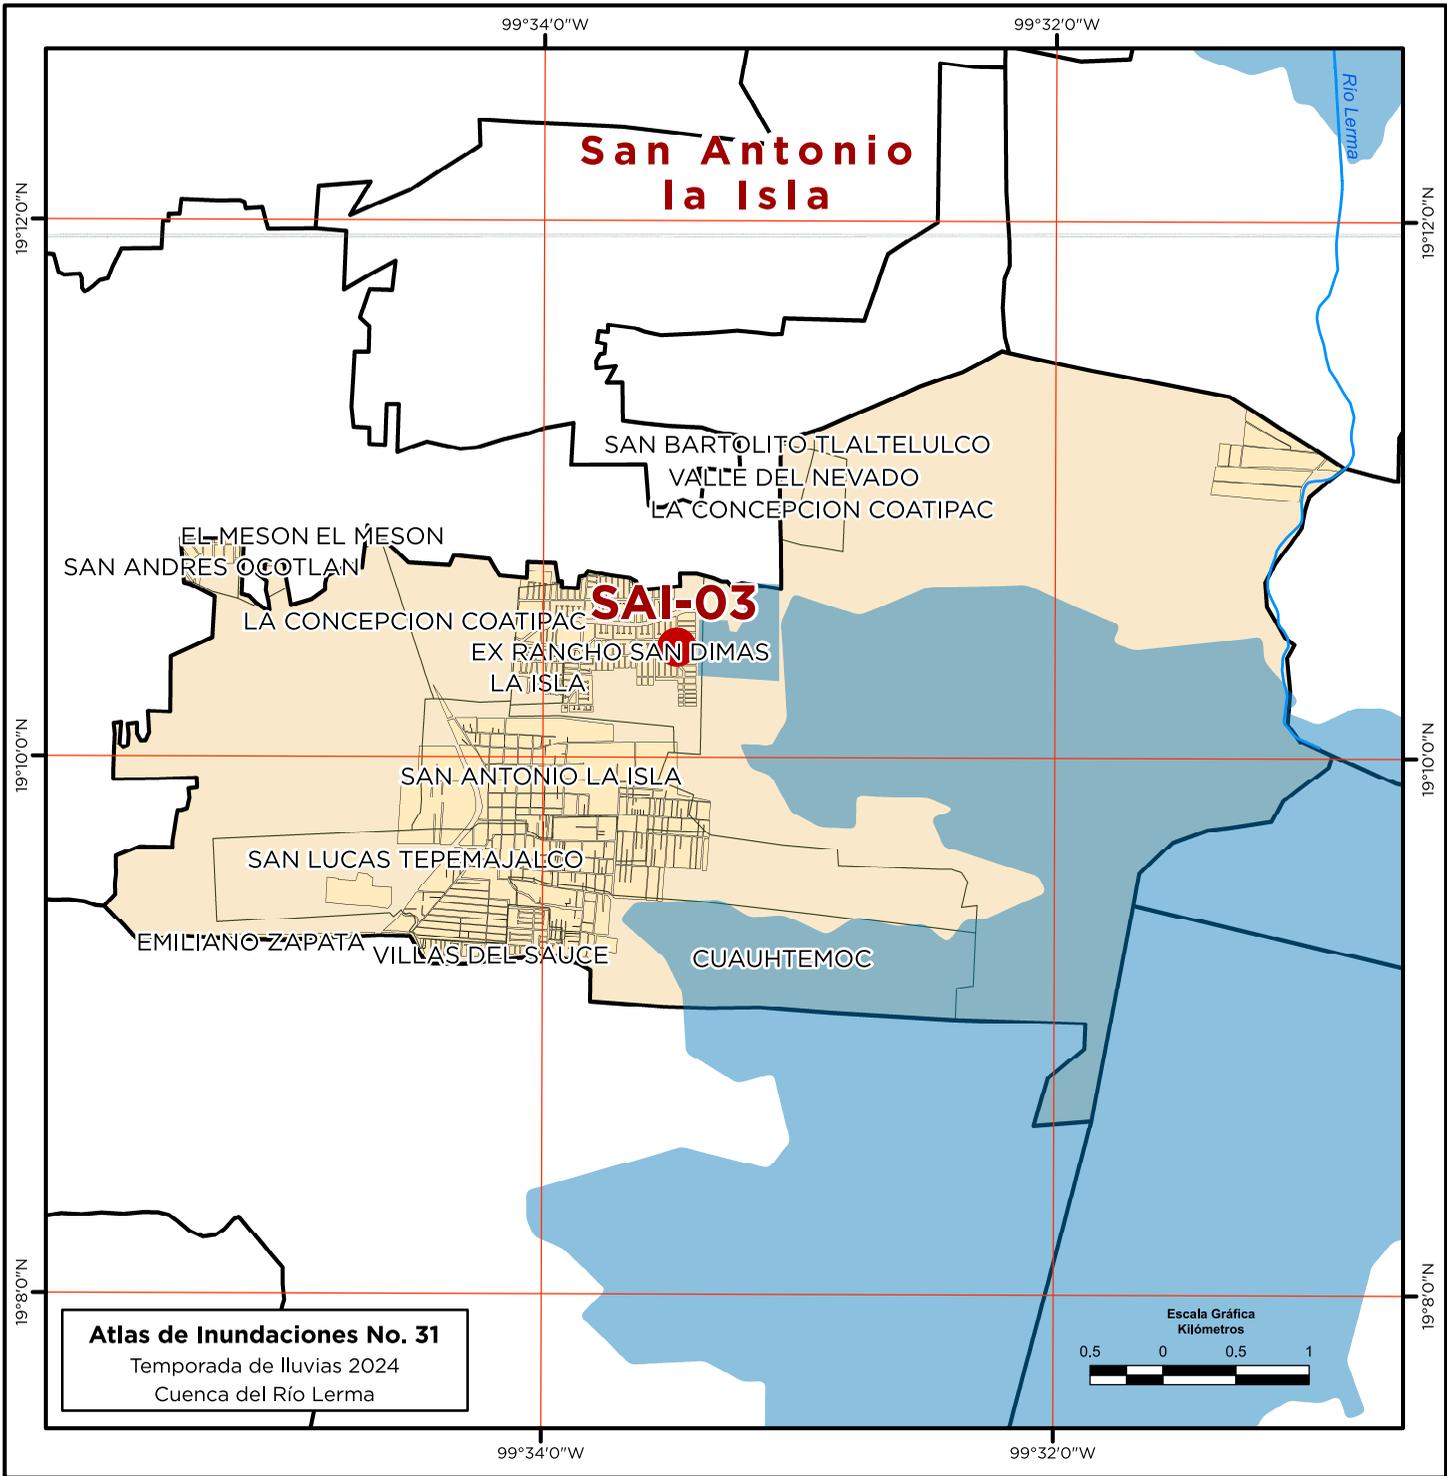
Clave de Sitio	Tipo de Fenómeno	Población Vulnerable (No. de Habitantes)	Superficie Afectada km <sup>2</sup>
SAI-03	Encharcamiento	0	1,276
<b>Total</b>	<b>1</b>	<b>0</b>	<b>1,276</b>

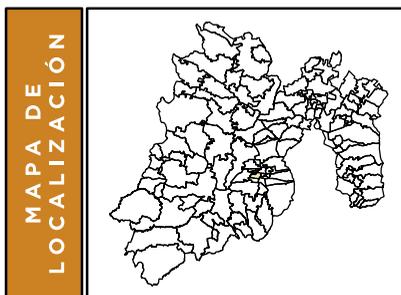
### Sitios afectados por inundación

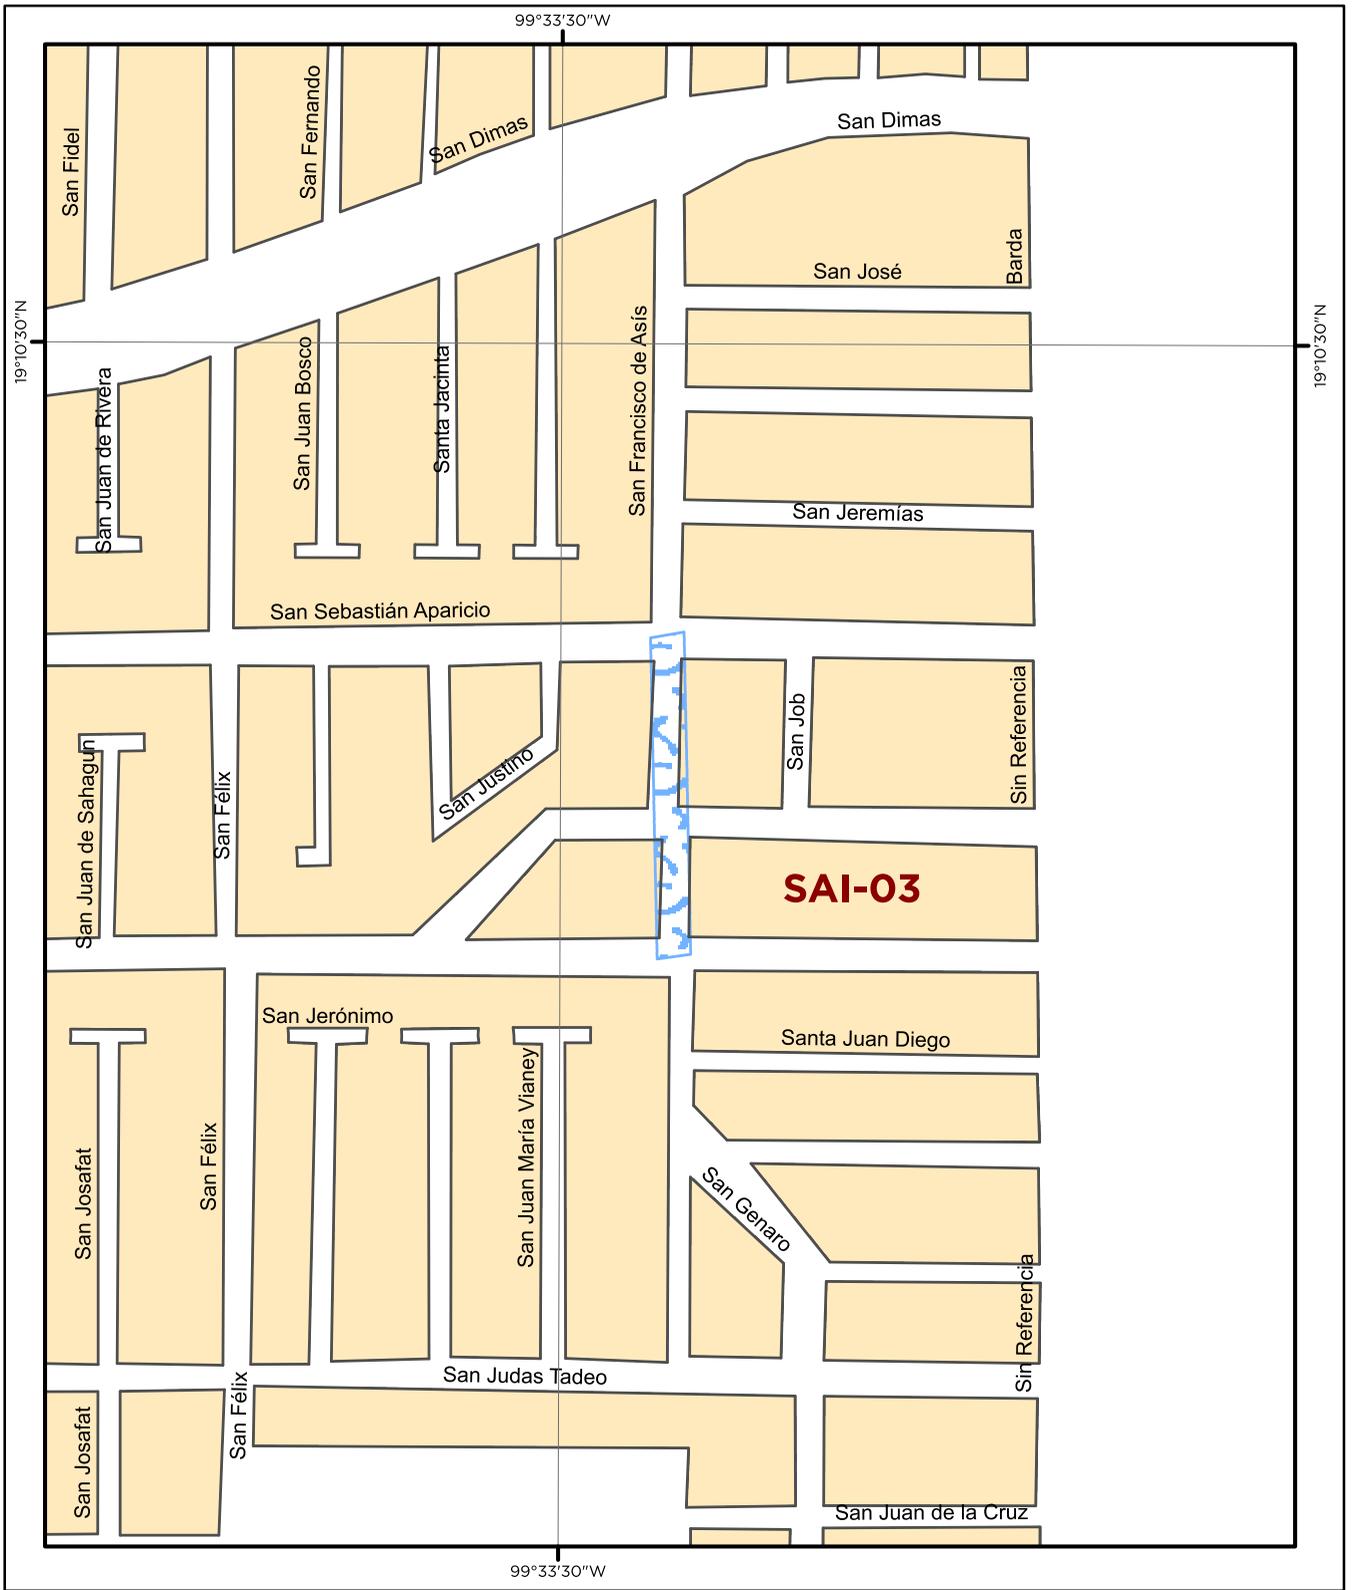
Tirante(s) (m.) Vial: 0.30  
Interior: 0.00

Descripción: Precipitación pluvial intensa provocó que la infraestructura hidráulica fuera insuficiente lo que causó que existieran encharcamientos sin afectar casas habitación.

Clave de Sitio	Tipo de Fenómeno	Población Vulnerable (No. de Habitantes)	Superficie Afectada Km <sup>2</sup>
SAI-03	Encharcamiento	0	1,276

Programas permanentes de limpieza y desazolve de la red de drenaje.
