Cuenca del Valle de México
Gerencia regional: Cuautitlán Poniente

Municipio: Atizapán de Zaragoza
Clave del sitio: **ATZ-01** Temporada de Lluvias: **2024**

Atlas de Inundaciones No. 31
Temporada de Lluvias 2024
Cuenca Valle de México

Municipio
Atizapán de Zaragoza

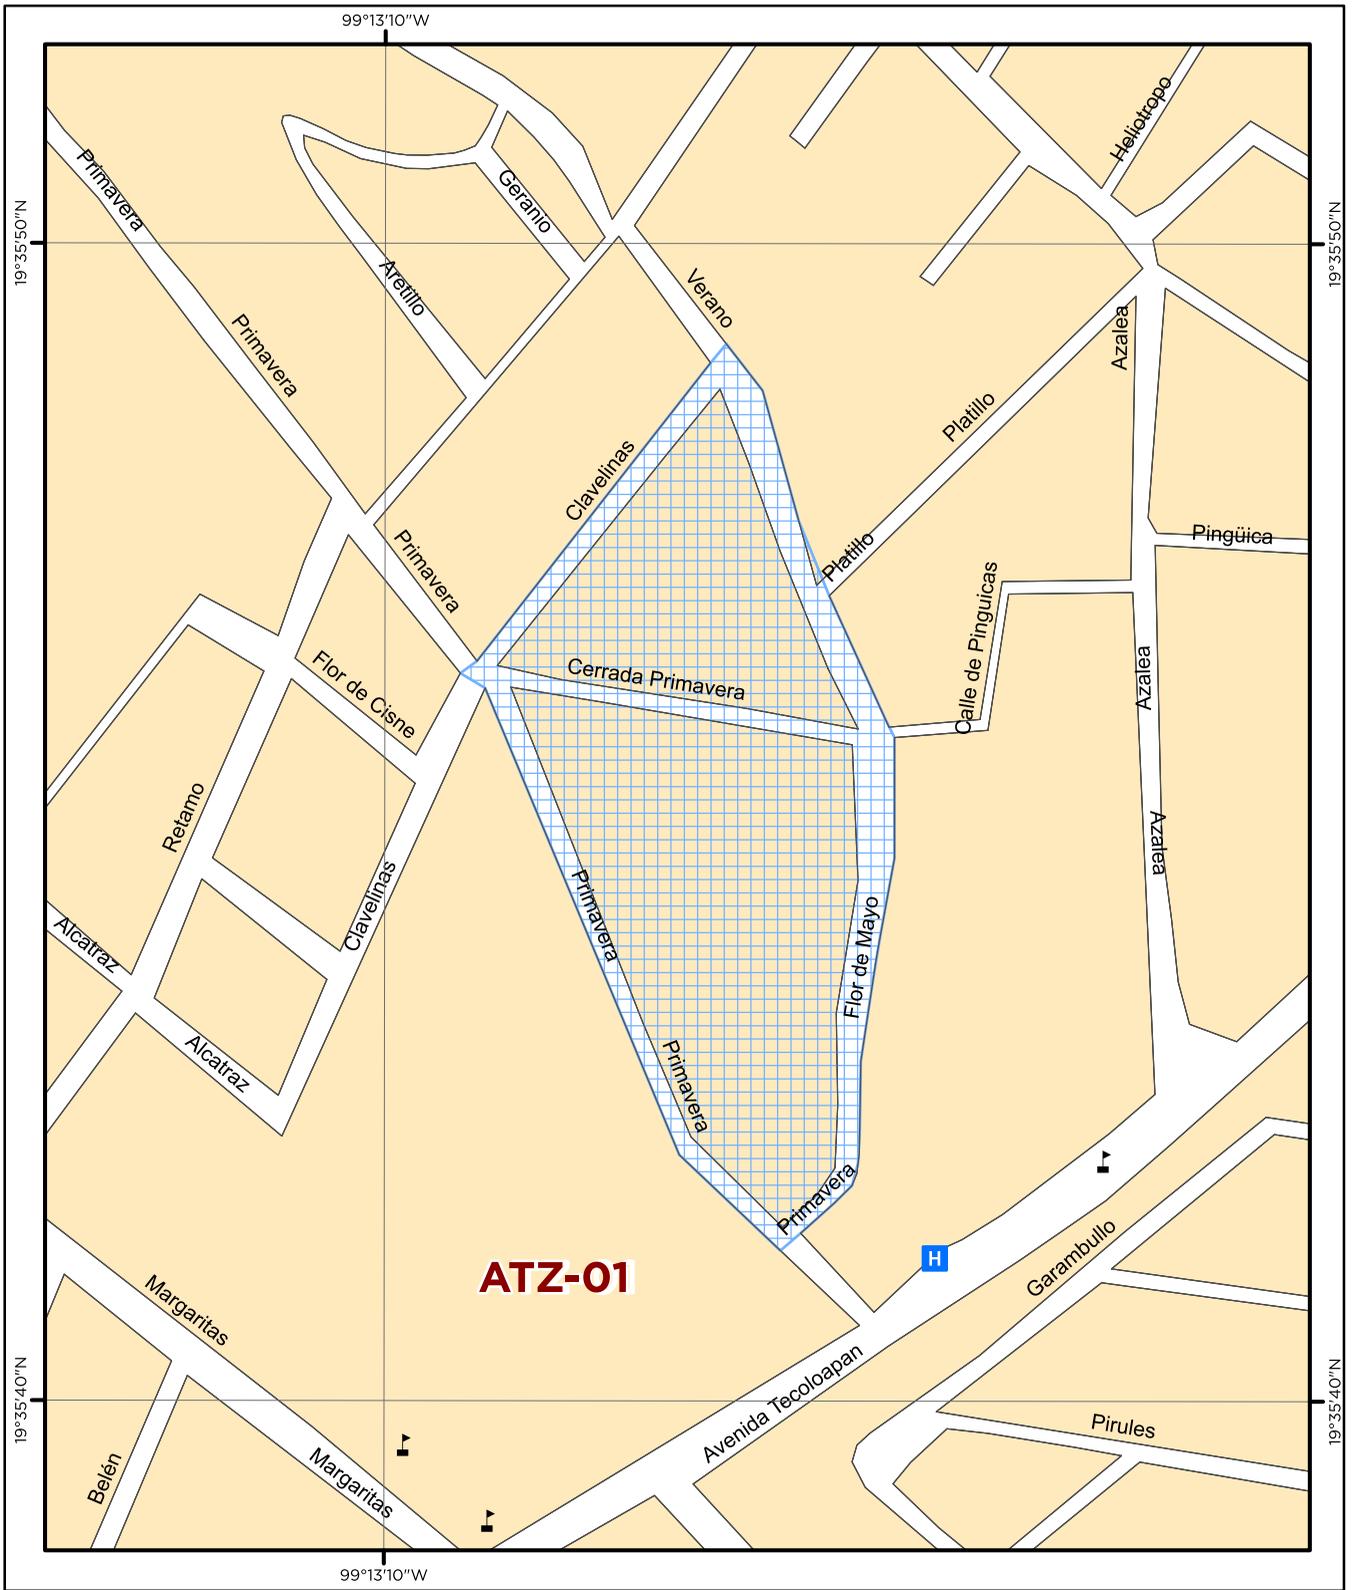
Clave de Sitio	Tipo de Fenómeno	Población Vulnerable No. de Habitantes	Superficie Afectada m ²
ATZ-01	Inundación Urbana	375	17,266

Tirante(s) (m.) Vial: 0.30
Interior: 0.40

Descripción: Debido a la fuerte precipitación pluvial, la infraestructura hidráulica resulto insuficiente lo que provocó el desbordamiento del Río Chamacueros, afectando 75 casas habitación.

Programas permanentes de limpieza y desazolve de la red de drenaje.

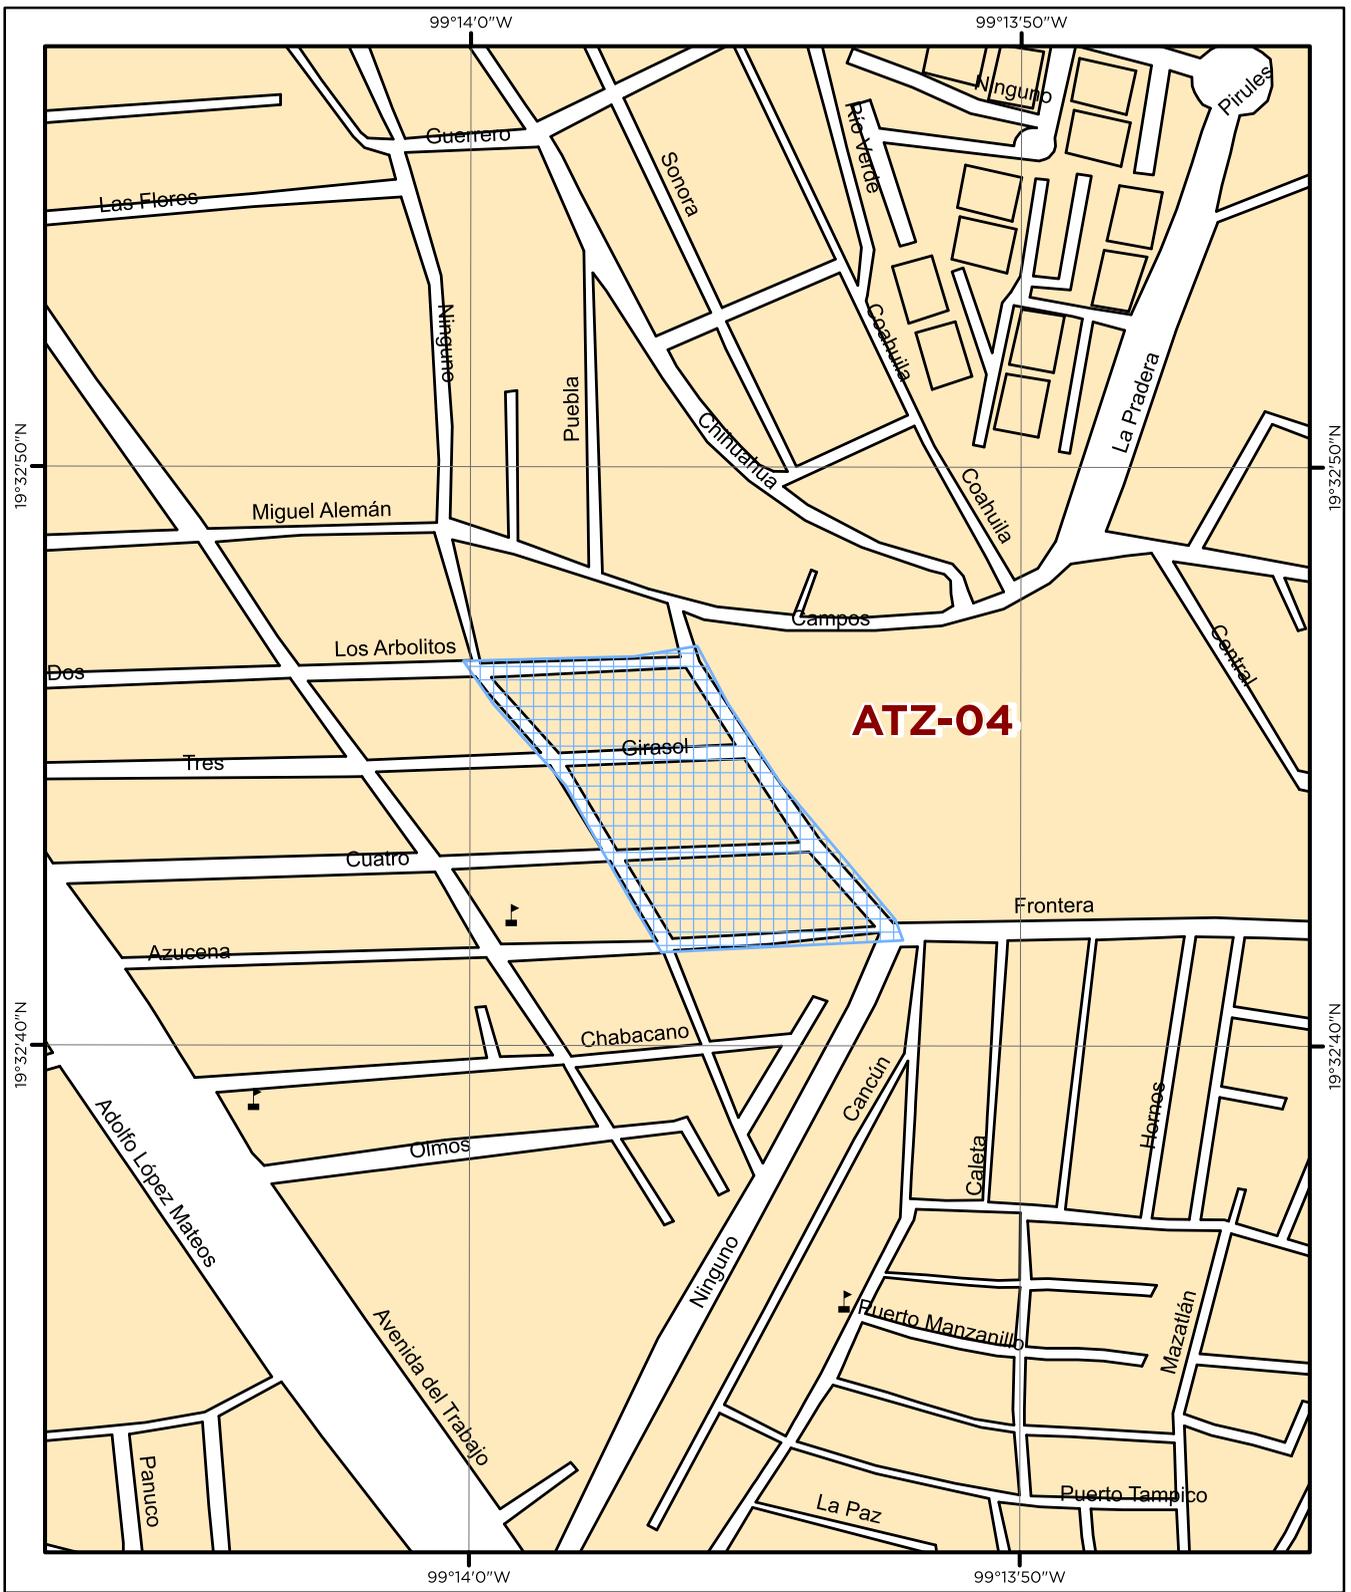
Sitios afectados por inundación			
Clave de Sitio	Tipo de Fenómeno	Población Vulnerable (No. de Habitantes)	Superficie Afectada m ²
ATZ-04	Inundación Urbana	60	20,027

Tirante(s) (m.) Vial: 0.30
Interior: 0.40

Descripción: Precipitación pluvial intensa aunado a la falta de capacidad de la infraestructura existente, provocó encharcamientos e inundaciones, afectando 12 casas habitación.

Programas permanentes de limpieza y desazolve de la red de drenaje.

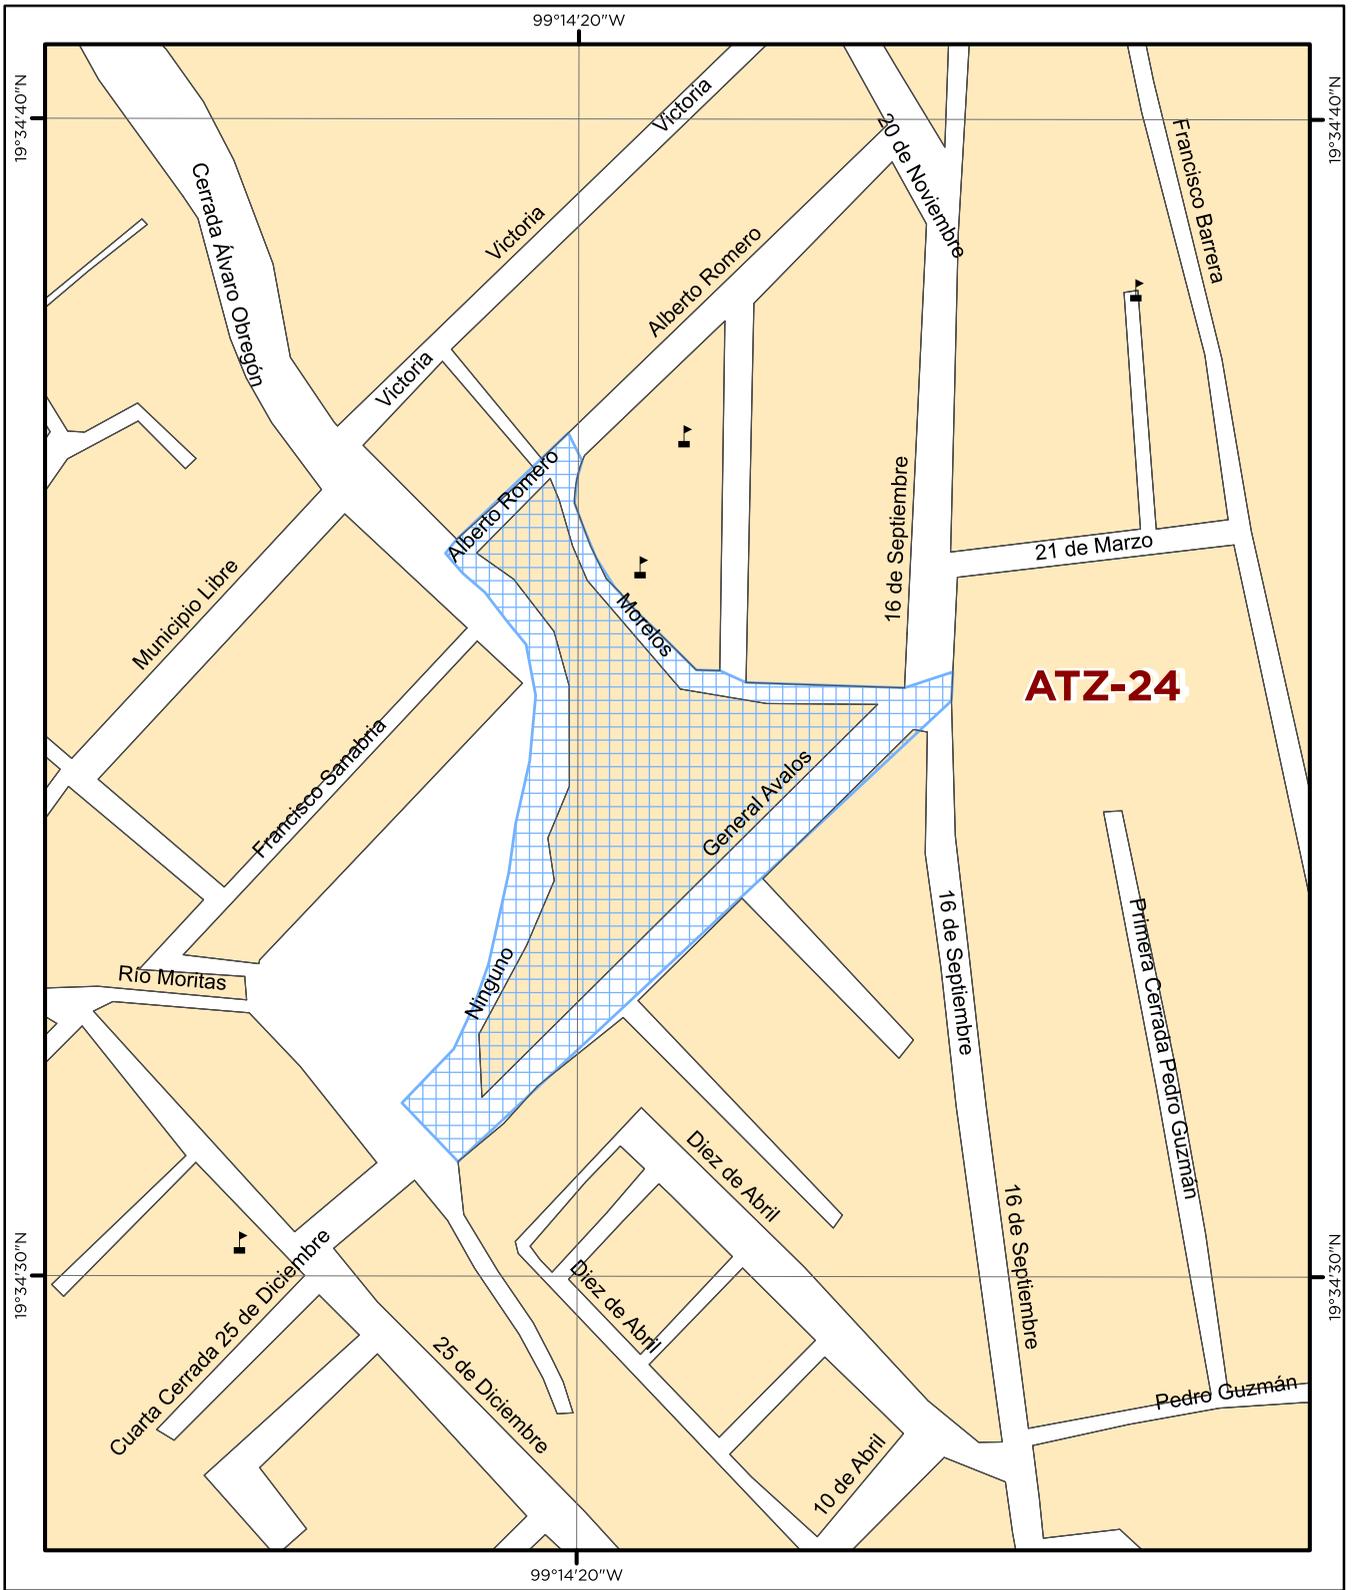
Clave de Sitio	Tipo de Fenómeno	Población Vulnerable (No. de Habitantes)	Superficie Afectada (m ²)
ATZ-24	Inundación Urbana	210	7,094

Fecha(s) de evento(s): 28 de Agosto de 2024. Tirante(s) (m.) Vial: 0.35 Interior: 0.40 No. de Eventos: 1 Afectación: Fluvial	Inmuebles afectados:	Casa habitación: 42	Local Comercial: 0	Industria: 0	Otros: 0	Edificio Público: 0	Total: 42
Inmuebles afectados:	Casa habitación: 42		Local Comercial: 0					
	Industria: 0		Otros: 0					
	Edificio Público: 0	Total: 42

III.- Problemática Causas: Desbordamiento de cauces, Otros Descripción: Precipitación pluvial intensa, provocó el desbordamiento del Río Morita, el cual se vieron afectadas 42 casas habitación, así como encharcamientos en la zona.

V.- Propuesta de acciones preventivas	Dependencia(s) ejecutora(s)
Programa de limpieza y desazolve de la red de drenaje.	Organismo Operador
