Municipio
Chimalhuacán

Atlas de Inundaciones No. 31
Temporada de Lluvias 2024
Cuenca del Valle de México

Sitios afectados por inundación

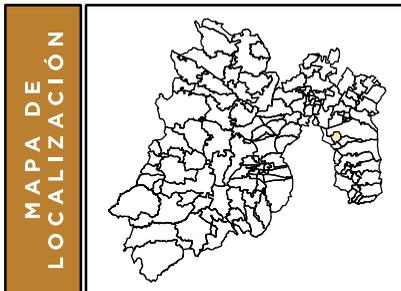
Municipio: Chimalhuacán
Clave del sitio: **CHM-04**

Localidad: Jardines de San Agustín.
Colonia(s) y/o barrio(s): Jardines de San Agustín.

Al norte: Saltillo.
Al sur: Chimalhuacán.
Al oriente: Marqueza.
Al poniente: Saltillo.

Tipo de Evento: Encharcamiento

Tirante(s) (m.) Vial: 0.15
Interior: 0.00

Causas: Infraestructura hidráulica insuficiente, Otros

Descripción: Precipitación pluvial intensa, aunado a la infraestructura hidráulica insuficiente, provocó encharcamientos, sin afectar casas habitación.

Personal de CAEM realizarón trabajos de limpieza y desazolve de la red de drenaje apoyados de equipos de presión - succión.

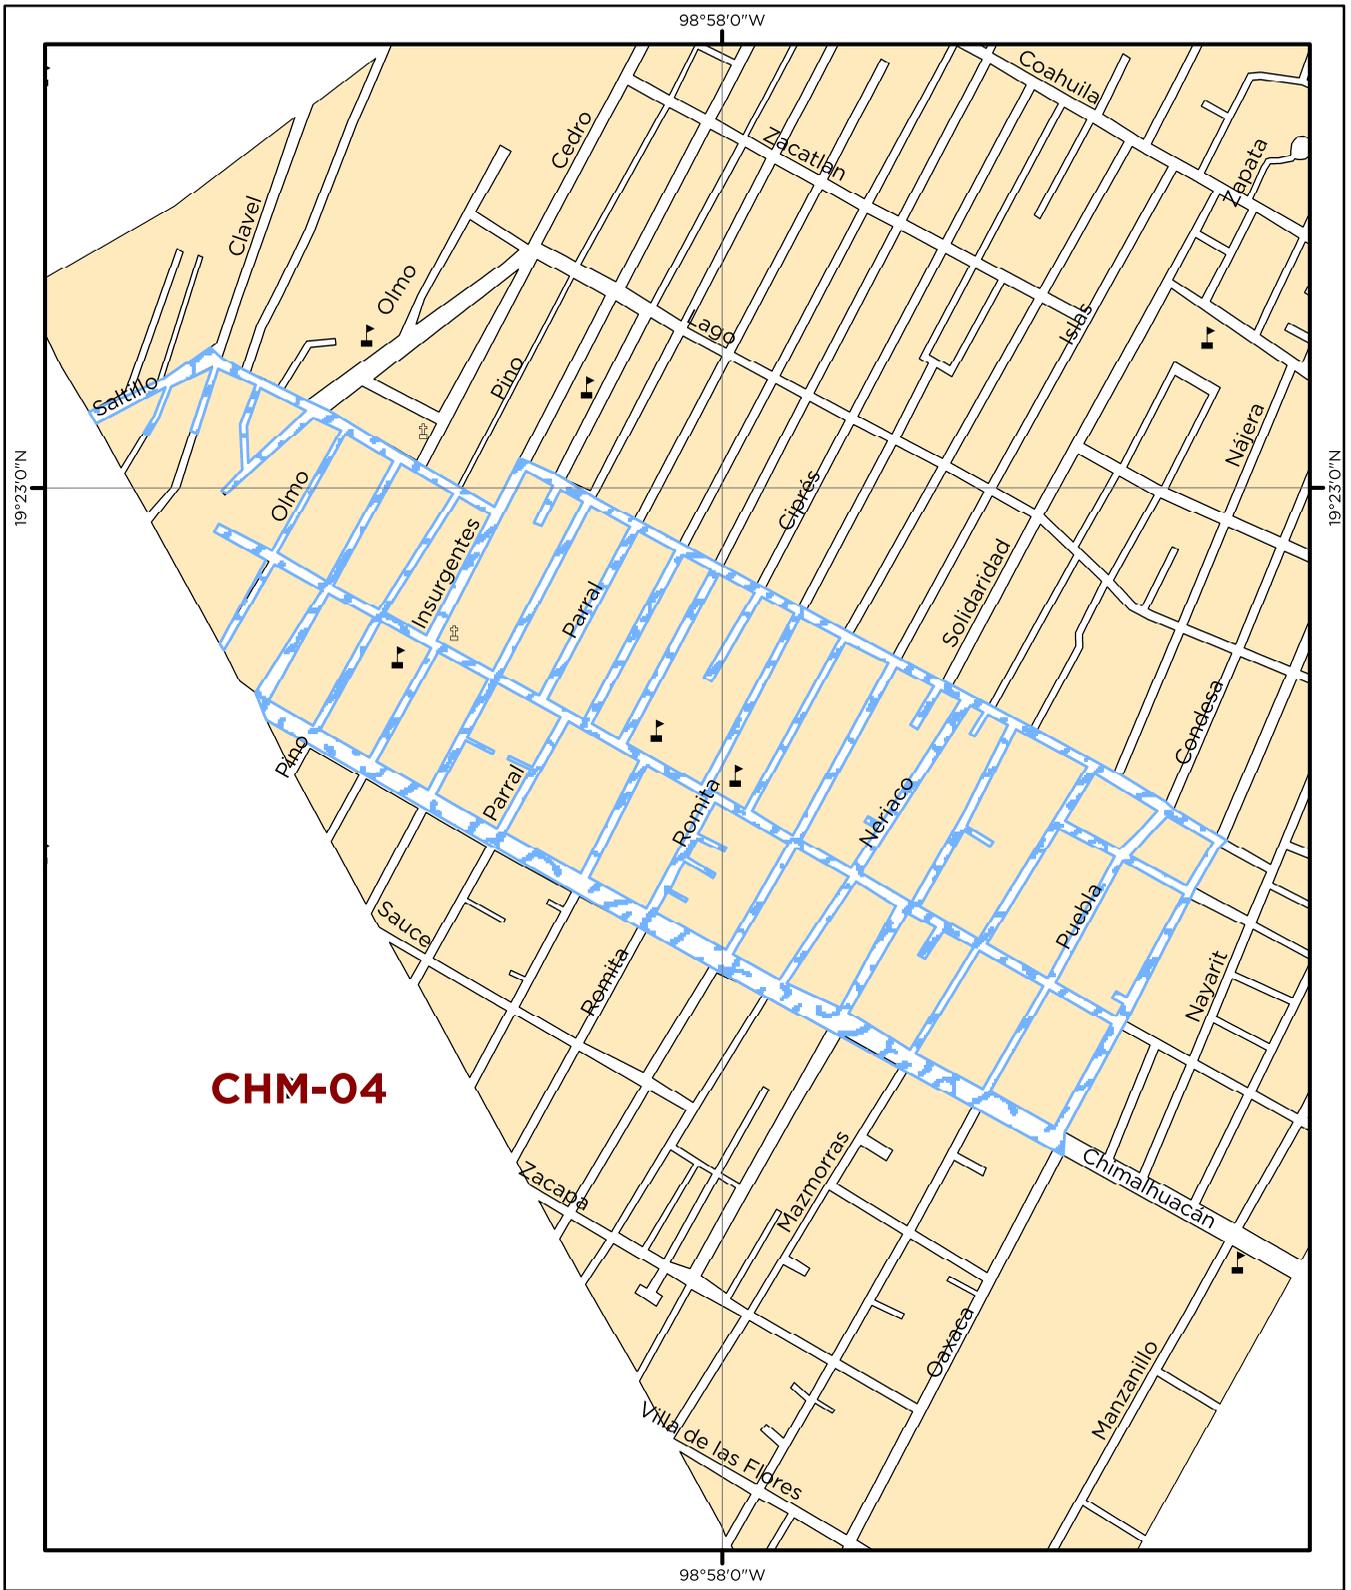
Clave de Sitio	Tipo de Fenómeno	Población Vulnerable (No. de Habitantes)	Superficie Afectada m ²
CHM-04	Encharcamiento	0	65,018

Superficie (m²): 65,018
Población (hab): 0

Programas de limpieza y desazolve de la red de drenaje.

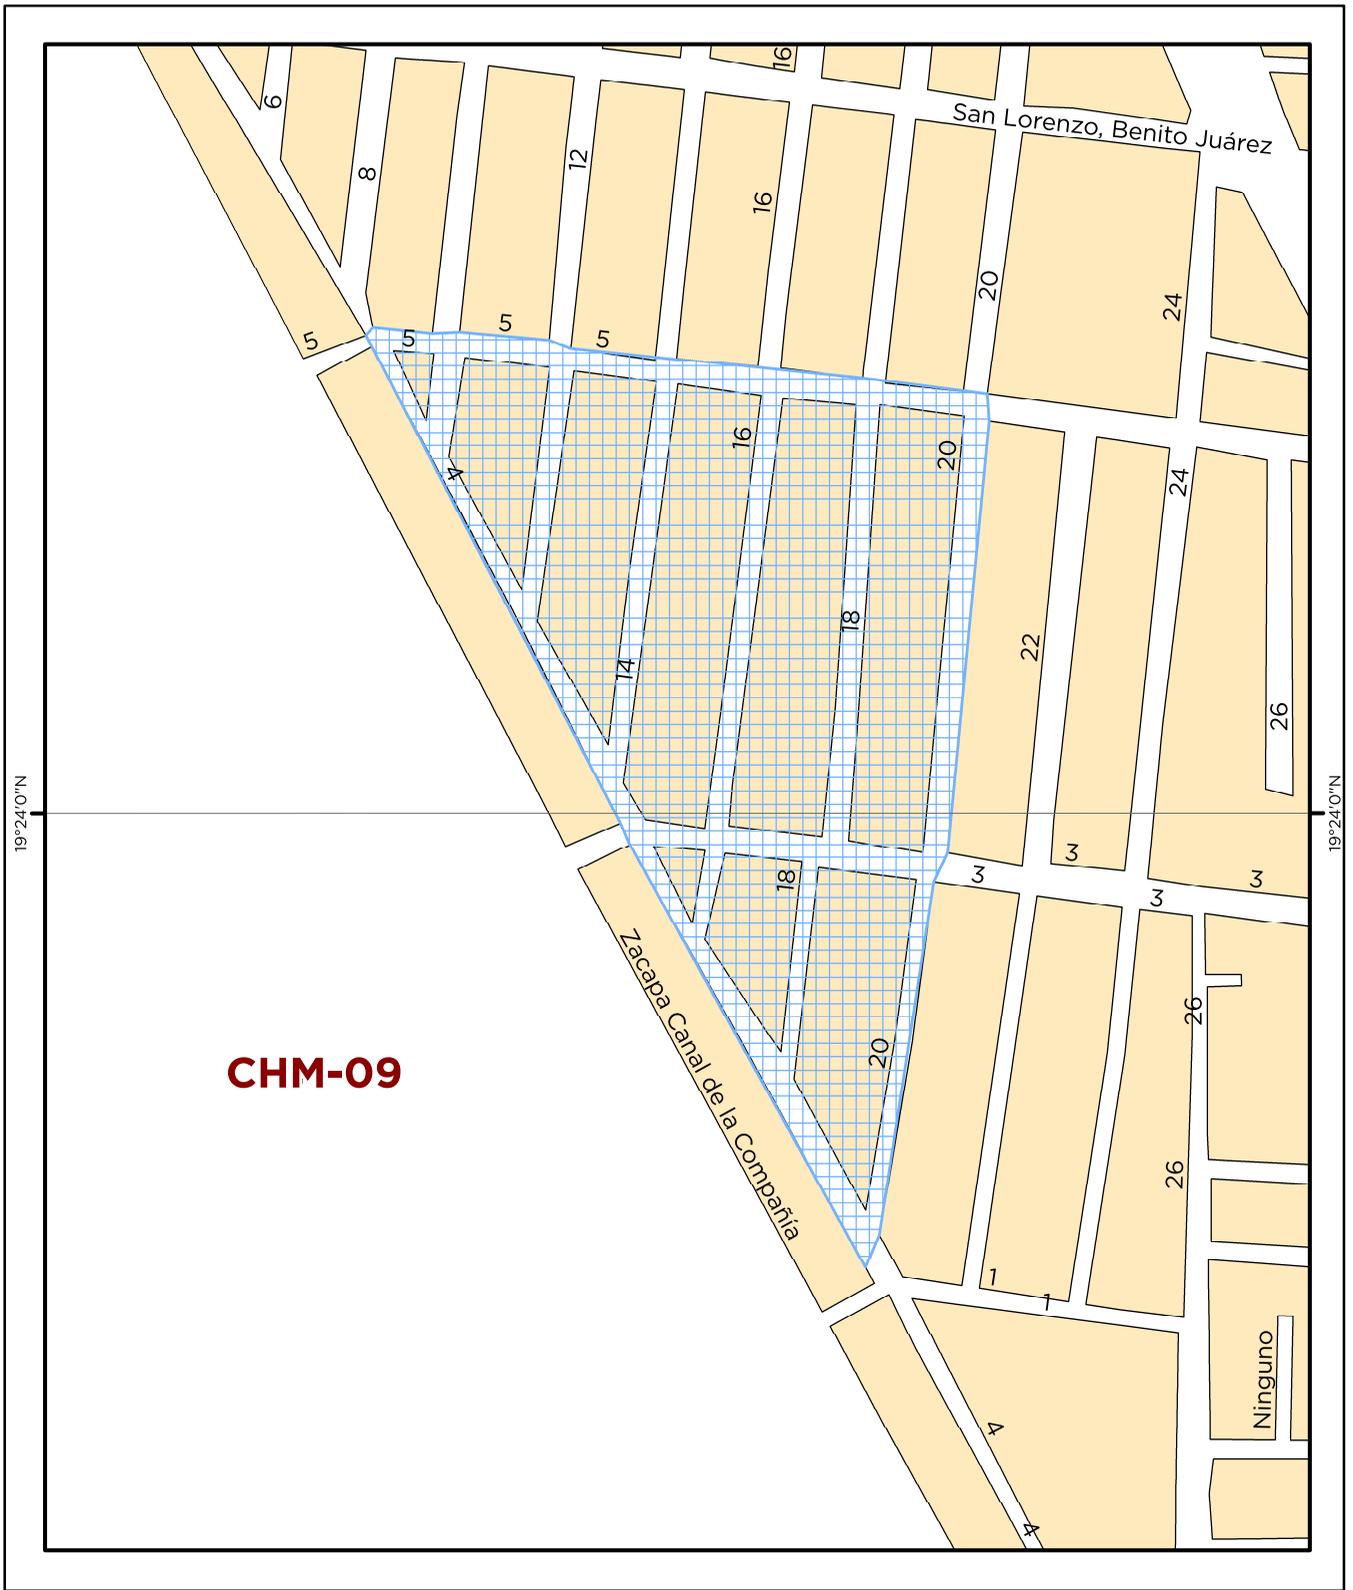
Clave de Sitio	Tipo de Fenómeno	Población Vulnerable (No. de Habitantes)	Superficie Afectada (m ²)
CHM-09	Inundación Urbana	725	45,380

Localidad: Fraccionamiento San Lorenzo.
Colonia(s) y/o barrio(s): Fraccionamiento San Lorenzo.

Al norte: Calle 5.
Al sur: Calle 20.
Al oriente: Calle. 20.
Al poniente: Calle 4.

Superficie (m²): 45,380
Población (hab): 725

Inmuebles afectados:	Casa habitación: 100	Local Comercial: 15
	Industria: 0	Otros: 0
	Edificio Público: 0	Total: 115

Tirante(s) (m.) Vial: 0.40
Interior: 0.30

Causas: Infraestructura hidráulica insuficiente, Bajada de aguas broncas de laderas, Otros

Descripción: Precipitación pluvial intensa, aunado a la baja de aguas broncas, provocó encharcamientos e inundaciones afectando casas habitación.

Personal de la CAEM en coordinación con el organismo operador realizarán trabajos de limpieza y desazolve de la red de drenaje, así como la limpieza de vialidades, apoyados de un equipo hidroneumático, 1 pickup, un minicargador y un camión de volteo.

Programas de limpieza y desazolve de la red de drenaje, así como mantenimiento del cárcamo San Lorenzo.

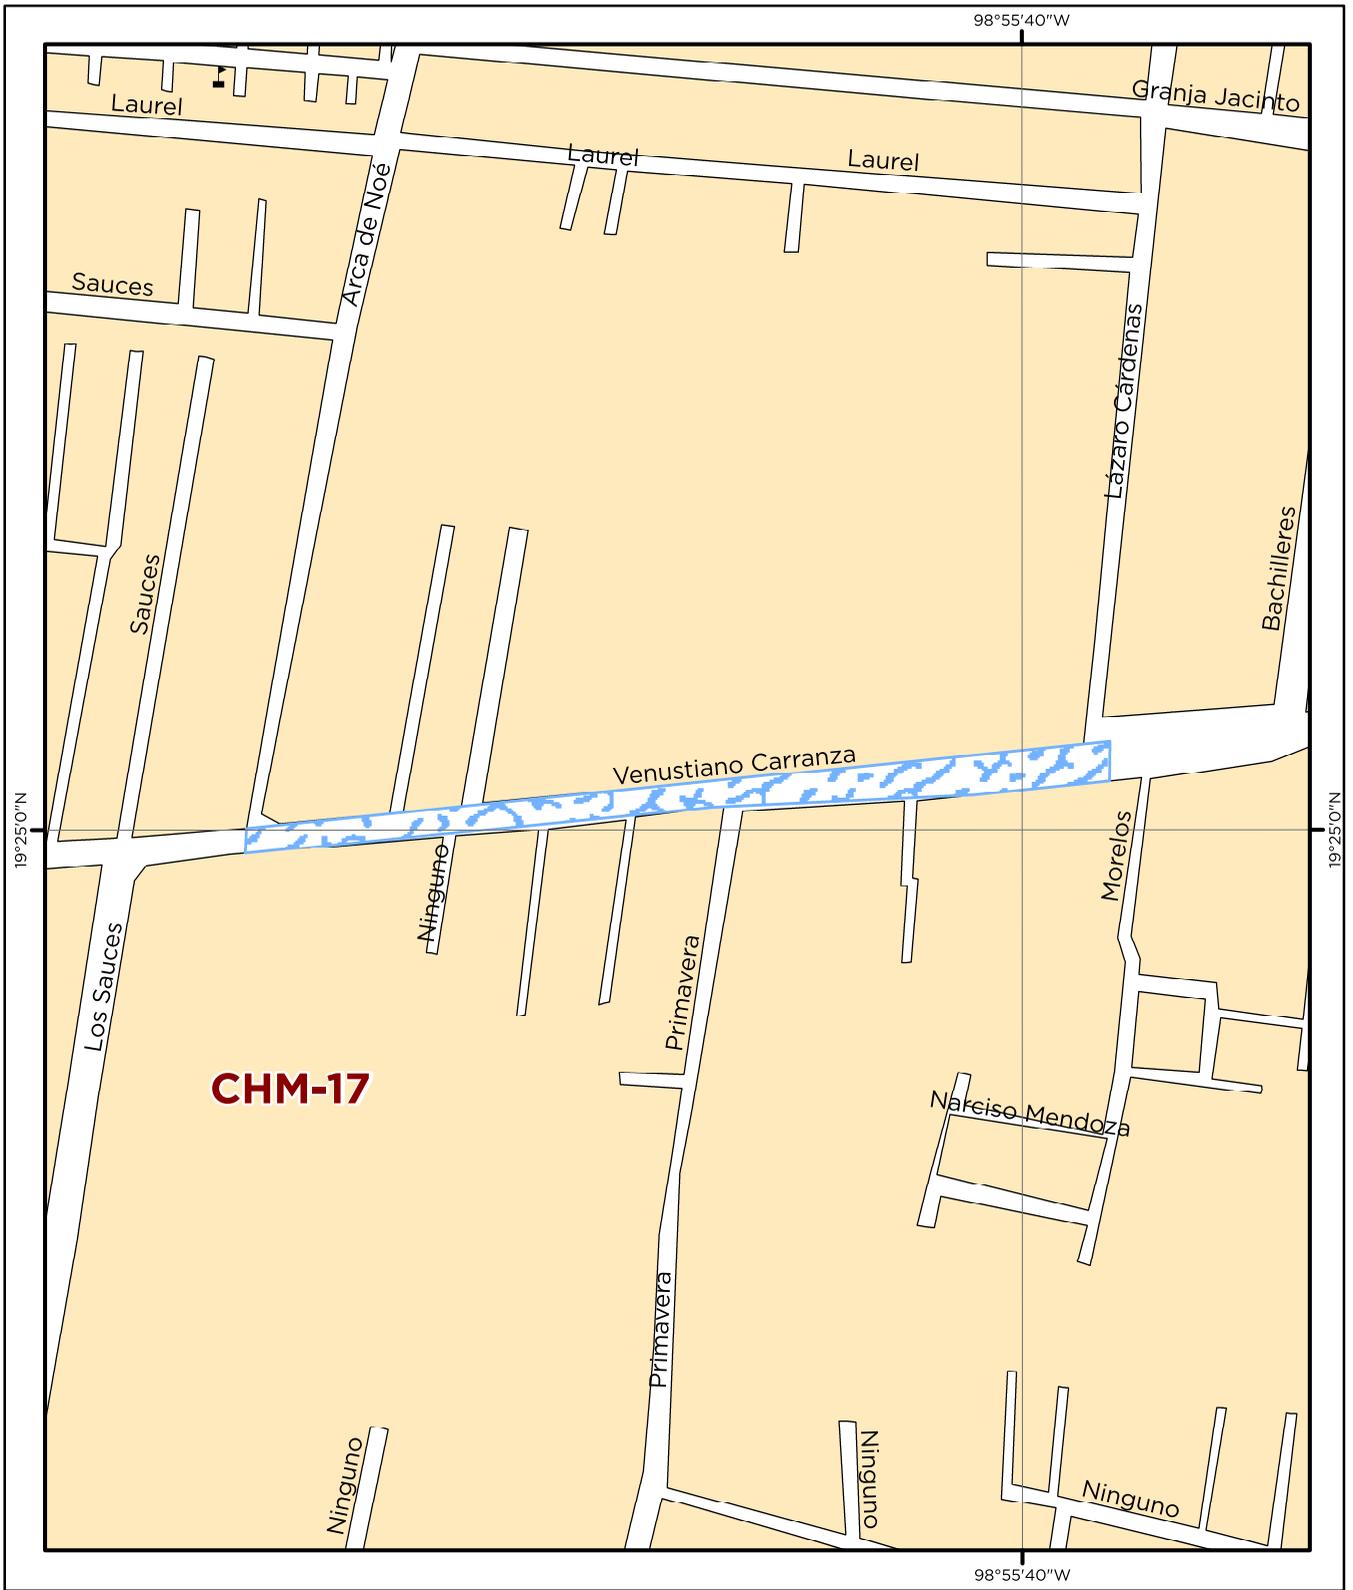
Clave de Sitio	Tipo de Fenómeno	Población Vulnerable No. de Habitantes)	Superficie Afectada m ²
CHM-17	Encharcamiento	0	11,935

Localidad: Acuitlapilco.
Colonia(s) y/o barrio(s): Acuitlapilco.

Al norte: Venustiano Carranza.
Al sur: Calle. Laurel.
Al oriente: Lázaro Cardenas.
Al poniente: Av. Arca de Noe.

Superficie (m²): 11,935
Población (hab): 0

Tirante(s) (m.) Vial: 0.15
Interior: 0.00

Causas: Infraestructura hidráulica insuficiente, Otros

Descripción: Precipitación pluvial intensa, aunado a la infraestructura hidráulica insuficiente, provocó encharcamientos en las vialidades sin afectar casas habitación.

Personal de la CAEM realizó trabajos de limpieza y desazolve de la red de drenaje, así como el destape de coladeras para abatir los niveles de agua.

Programa permanente de limpieza y desazolve de la red de drenaje.
