Atlas de Inundaciones No. XXX
 Temporada de Lluvias 2023
 Cuenca del Valle de México - Pánuco

**Municipio
Ecatepec de Morelos**

Clave del sitio: **ECA-02**

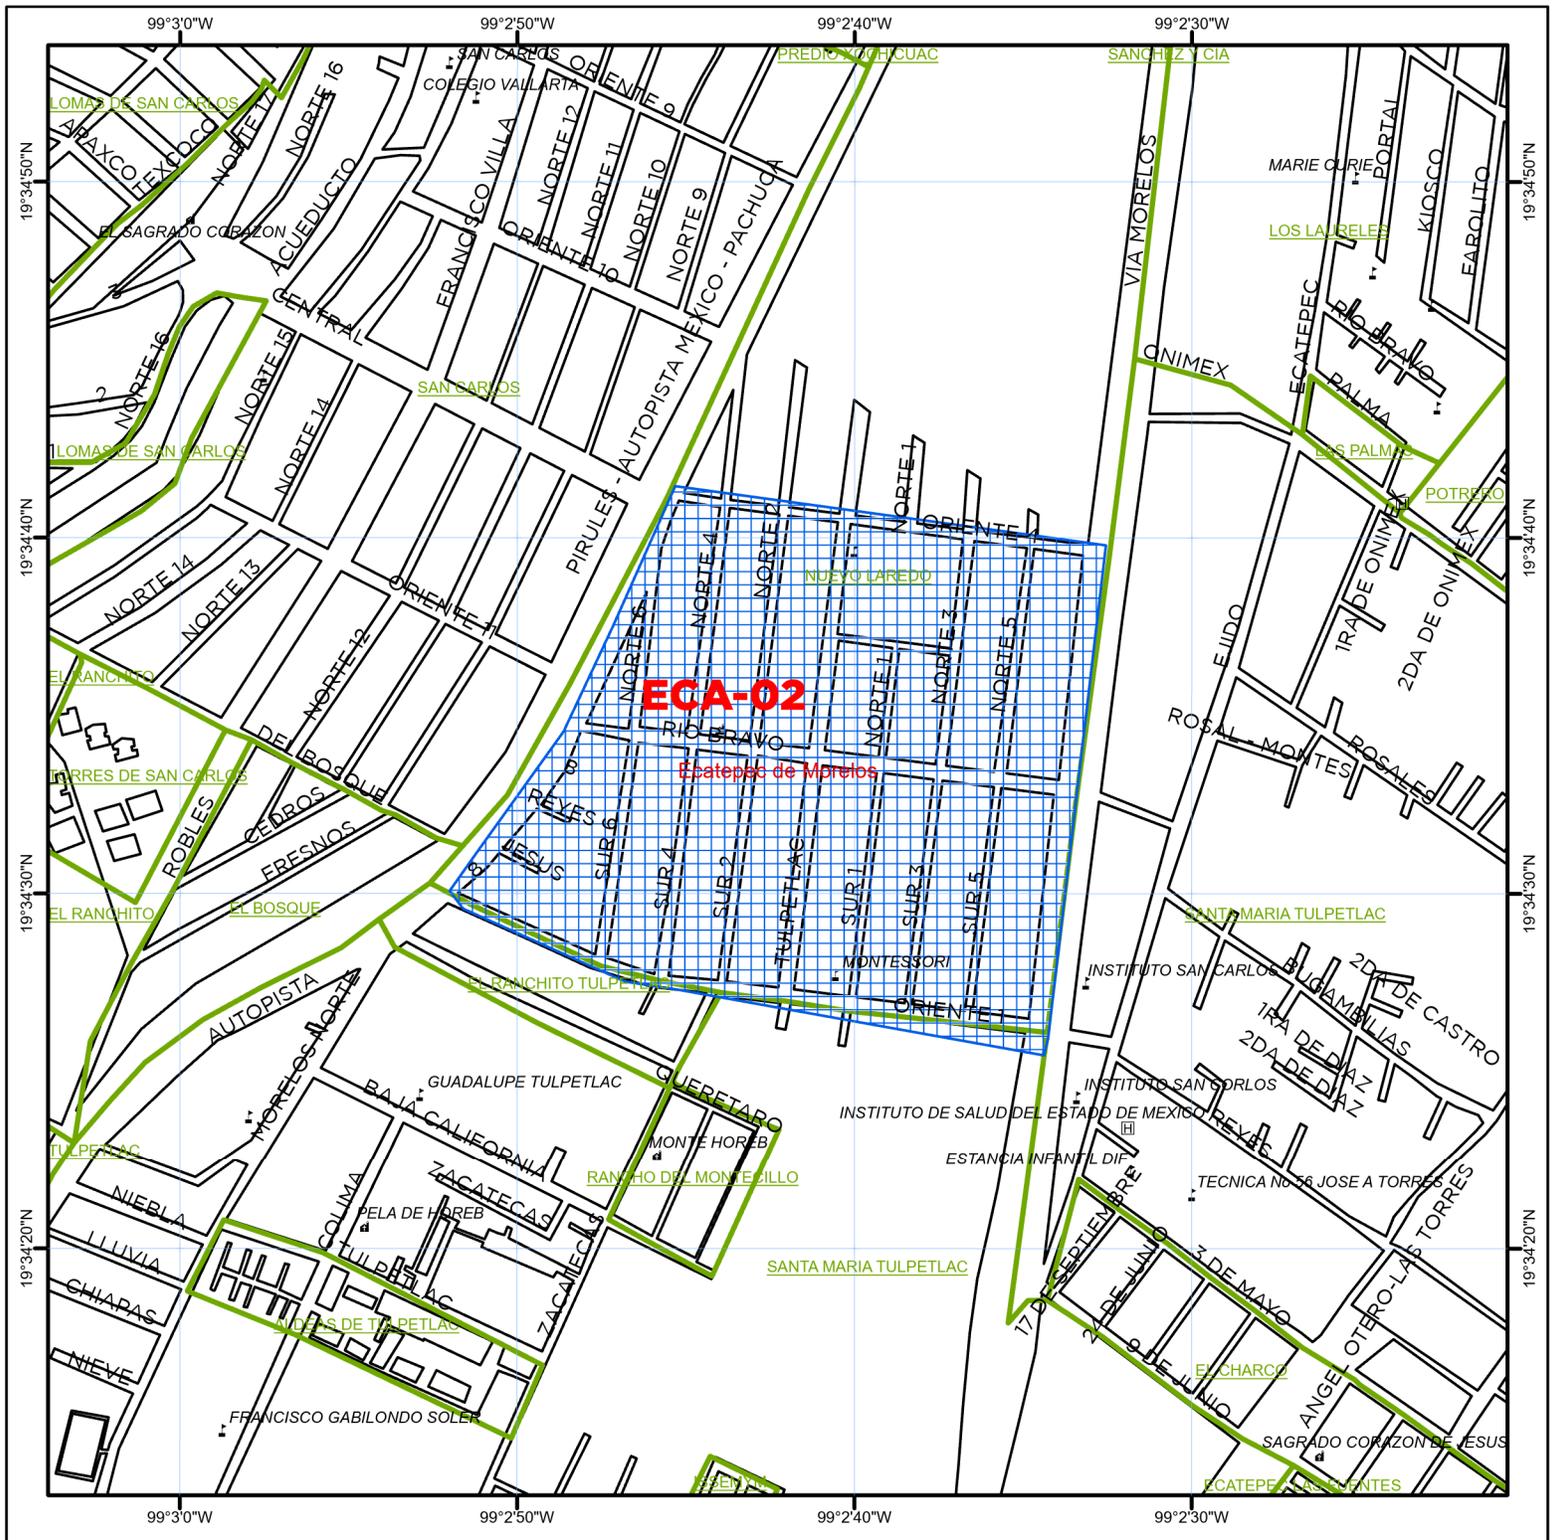
Clave de Sitio	Tipo de evento	Población Vulnerable (No. de Hab)	Superficie Afectada (m ²)
ECA-02	Inun. Urb. Pluvial	15	194,364

Causas: Infraestructura hidráulica insuficiente, Bajada de aguas broncas de laderas

Descripción: Precipitación pluvial intensa provocó la bajada de aguas broncas de la Sierra de Guadalupe, aunado a la falta de capacidad de la red de drenaje, originando afectaciones en 3 casas habitación.

Programa de limpieza y desazolve de la red de drenaje.

Programa de limpieza y desazolve de presas de gaviones de la zona alta.

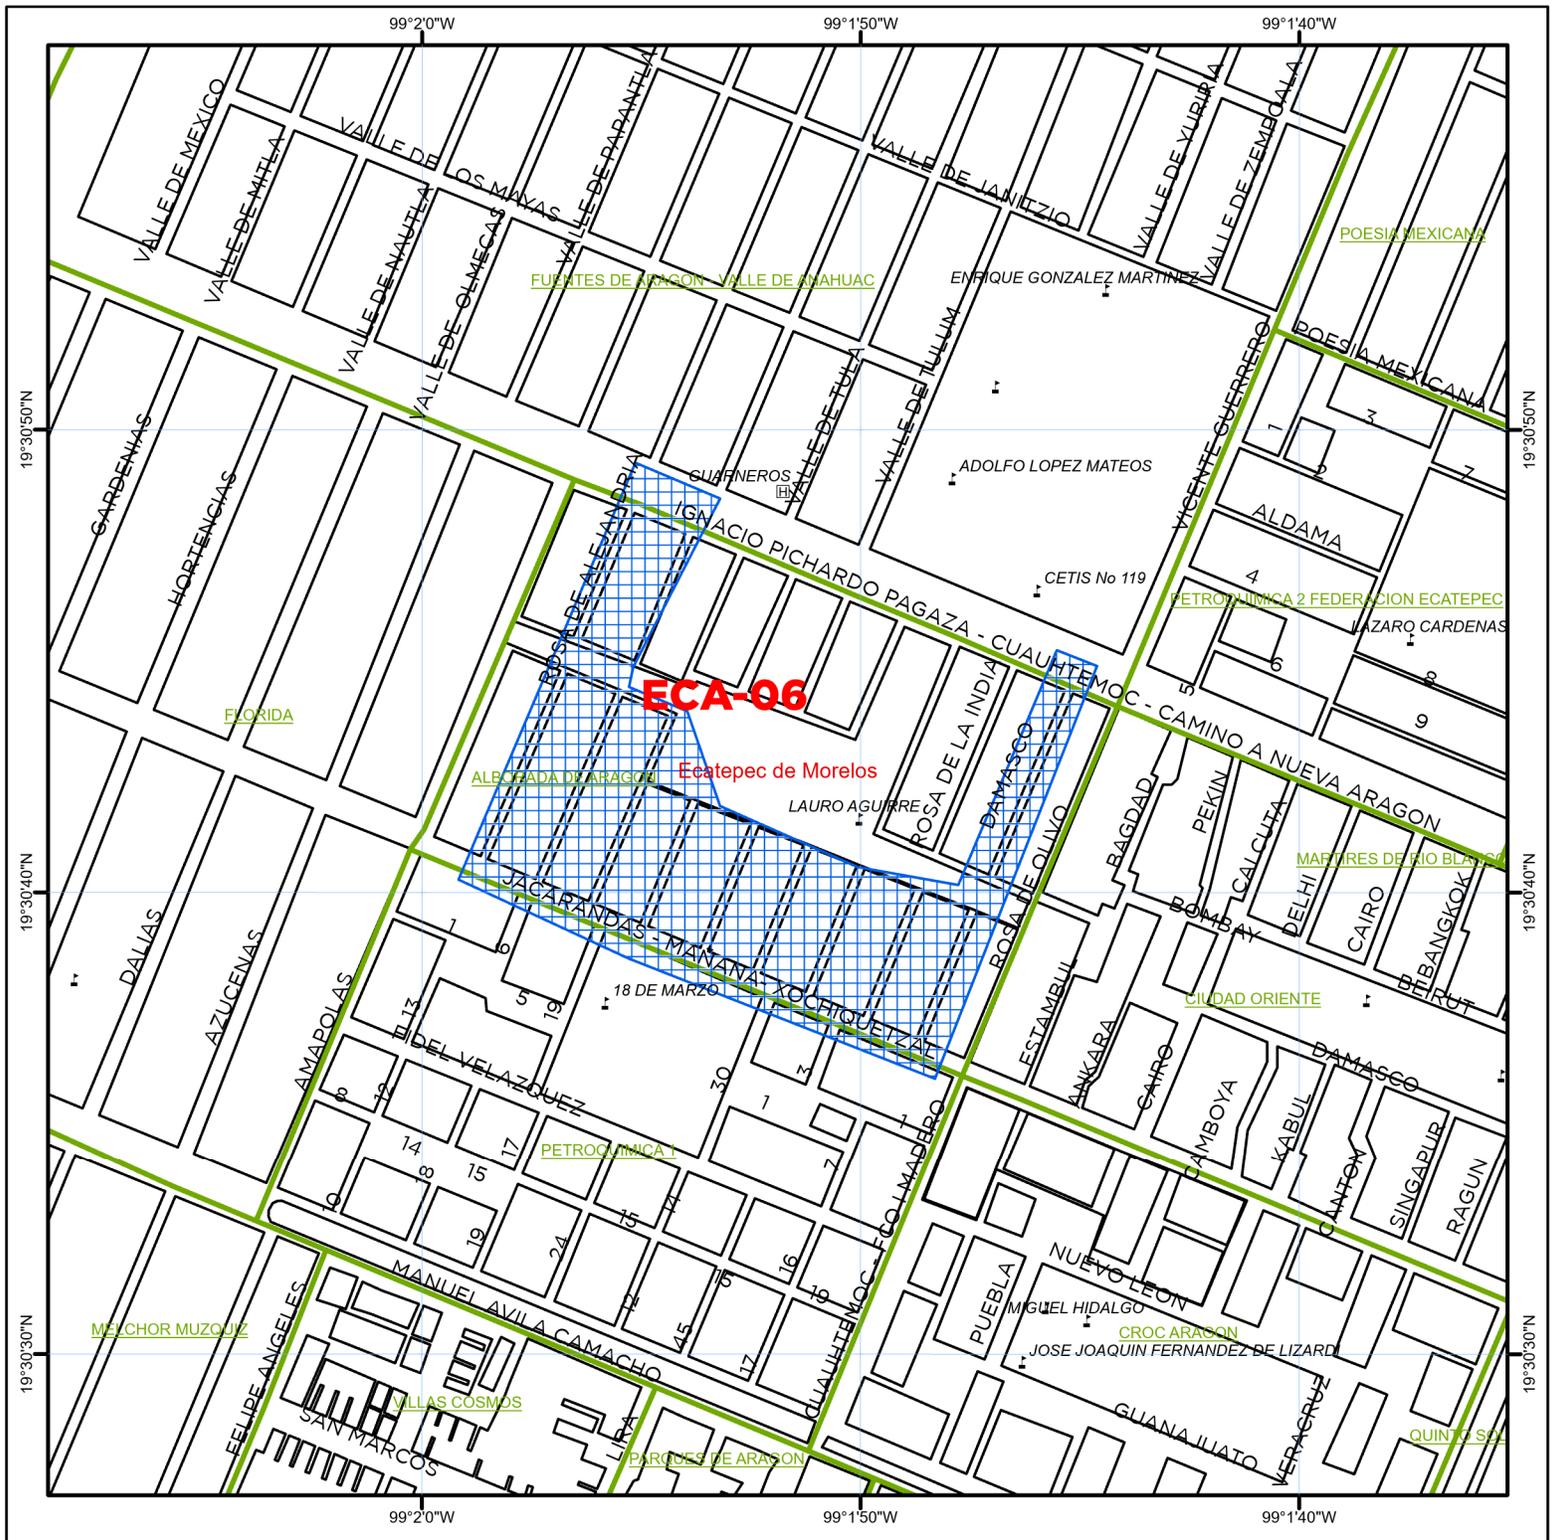
Clave de Sitio	Tipo de evento	Población Vulnerable (No. de Hab)	Superficie Afectada (m ²)
ECA-06	Inun. Urb. Pluvial	10	58,994

Causas: Infraestructura hidráulica insuficiente, Hundimiento diferenciales de terreno

Descripción: Las afectaciones fueron provocadas derivado a precipitación pluvial intensa y a que la zona se caracteriza por hundimientos diferenciales de terreno que provocaron la disminución en la capacidad de la red de drenaje.

Programa de limpieza y desazolve de la red de drenaje.

Mantenimiento preventivo de los cárcamos de la zona.

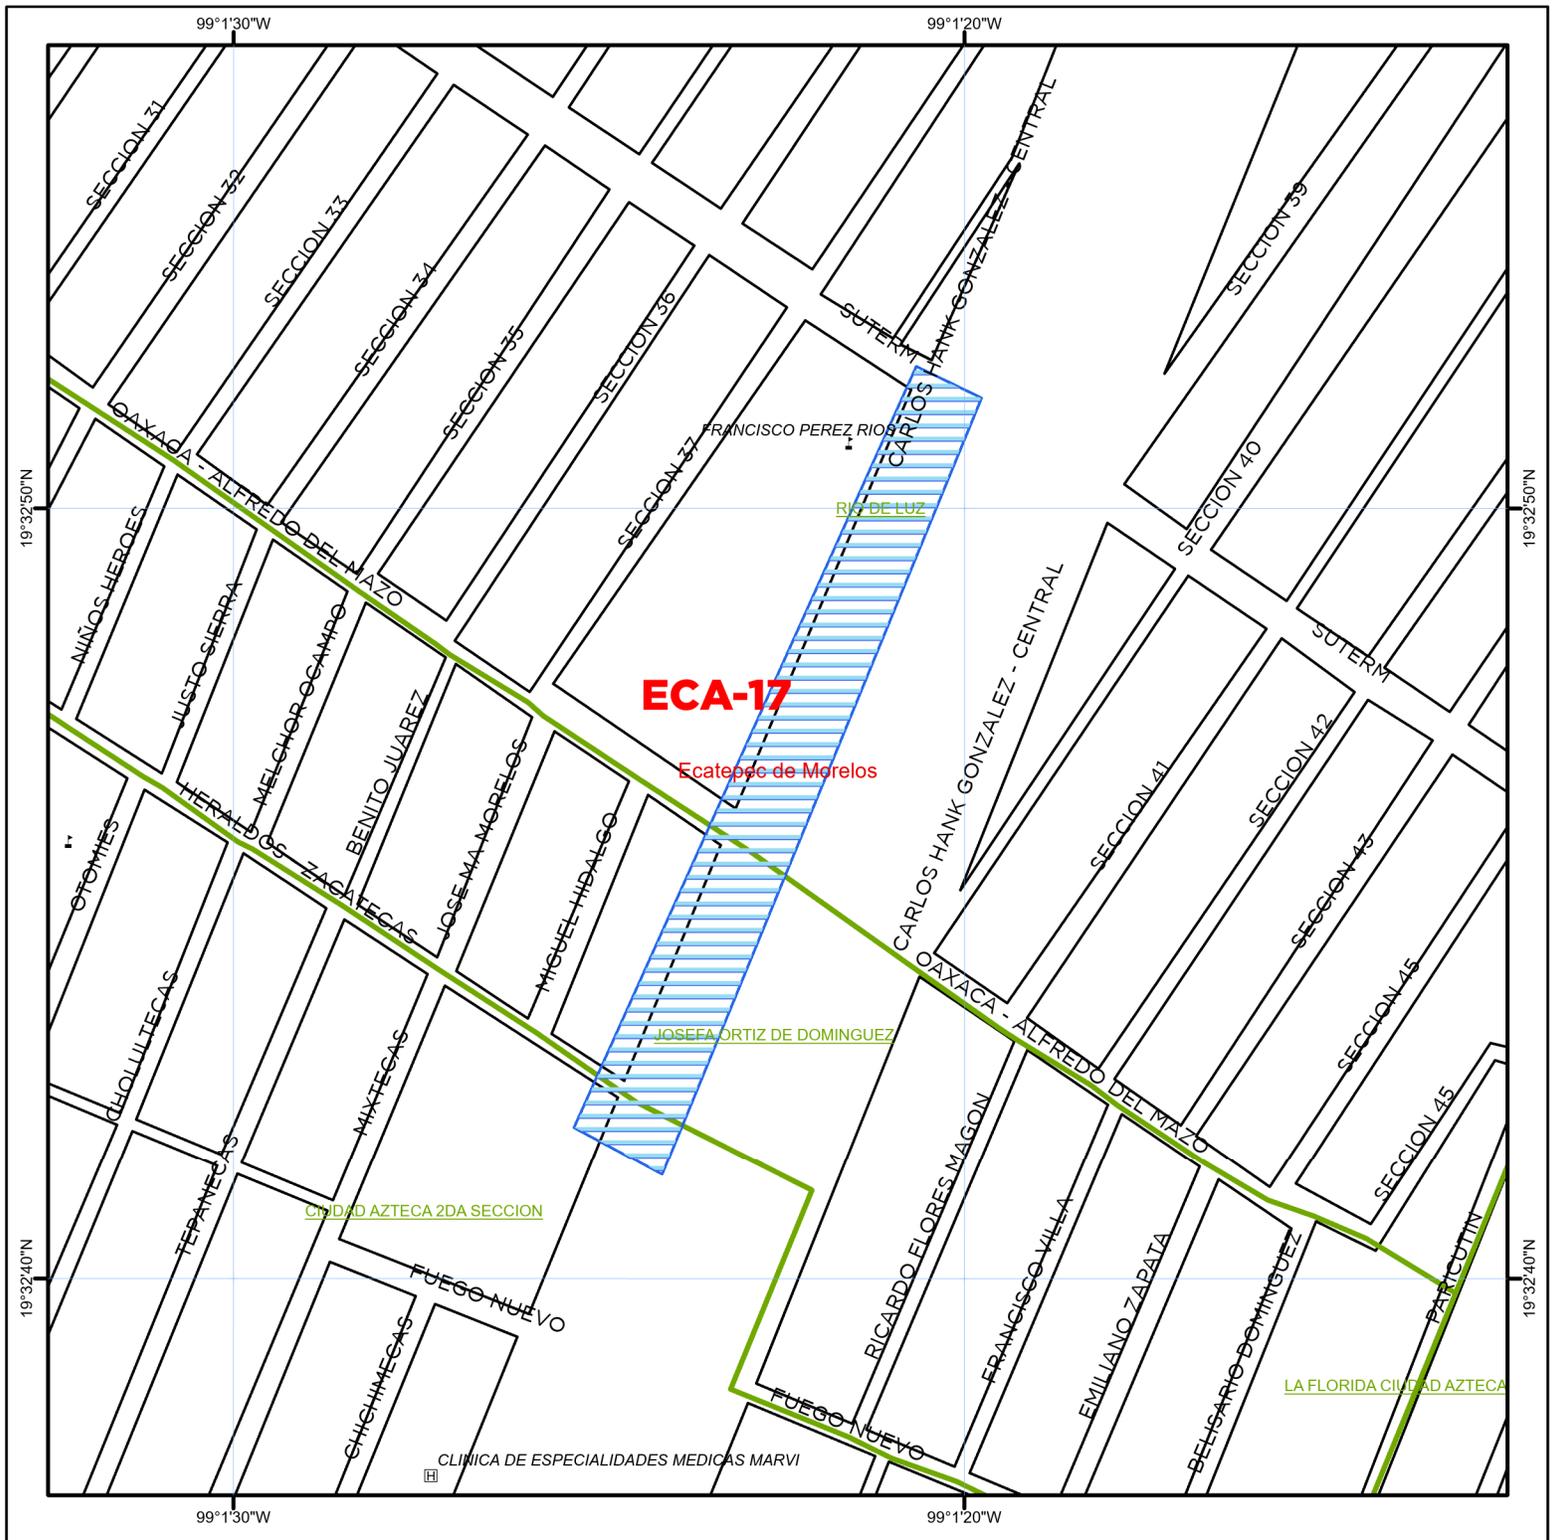
Sitios afectados por inundación			
Clave de Sitio	Tipo de evento	Población Vulnerable (No. de Hab)	Superficie Afectada (m ²)
ECA-17	Ench. Pluvial	0	11,526

Causas: Infraestructura hidráulica insuficiente

Descripción: Derivado de las fuertes lluvias ocasionó que la avenida Carlos Hank González presentará encharcamientos, sin afectar casas habitación.

Programas de limpieza y desazolve de la red de drenaje.

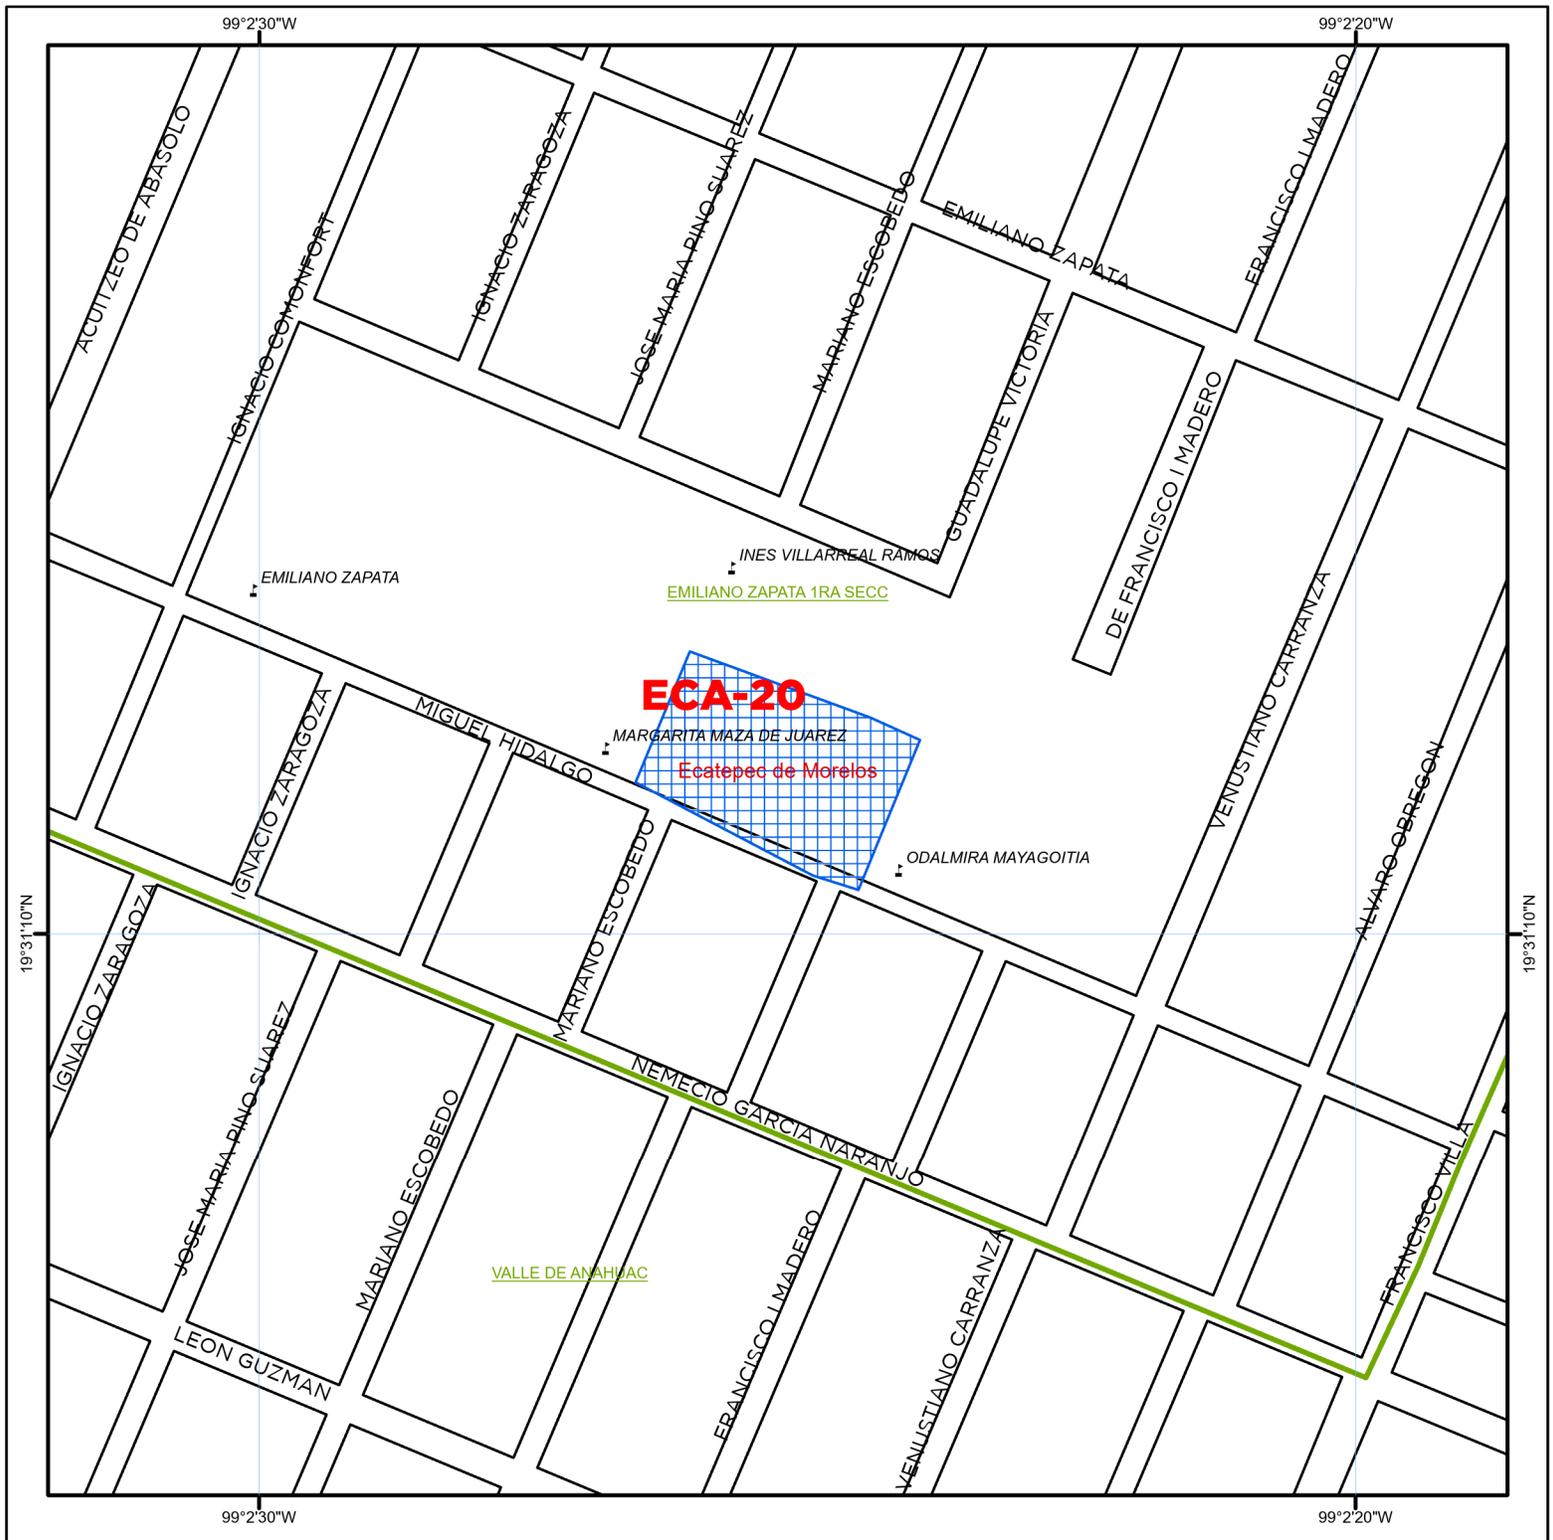
Clave de Sitio	Tipo de evento	Población Vulnerable (No. de Hab)	Superficie Afectada (m)
ECA-20	Inun. Urb. Pluvial	50	2,751

Causas: Infraestructura hidráulica insuficiente

Descripción: Derivado de las fuertes lluvias, se registró una inundación en la avenida Miguel Hidalgo y Emiliano Zapata afectando el Centro de Salud "Emiliano Zapata".

Programas de limpieza y desazolve de la red de drenaje.

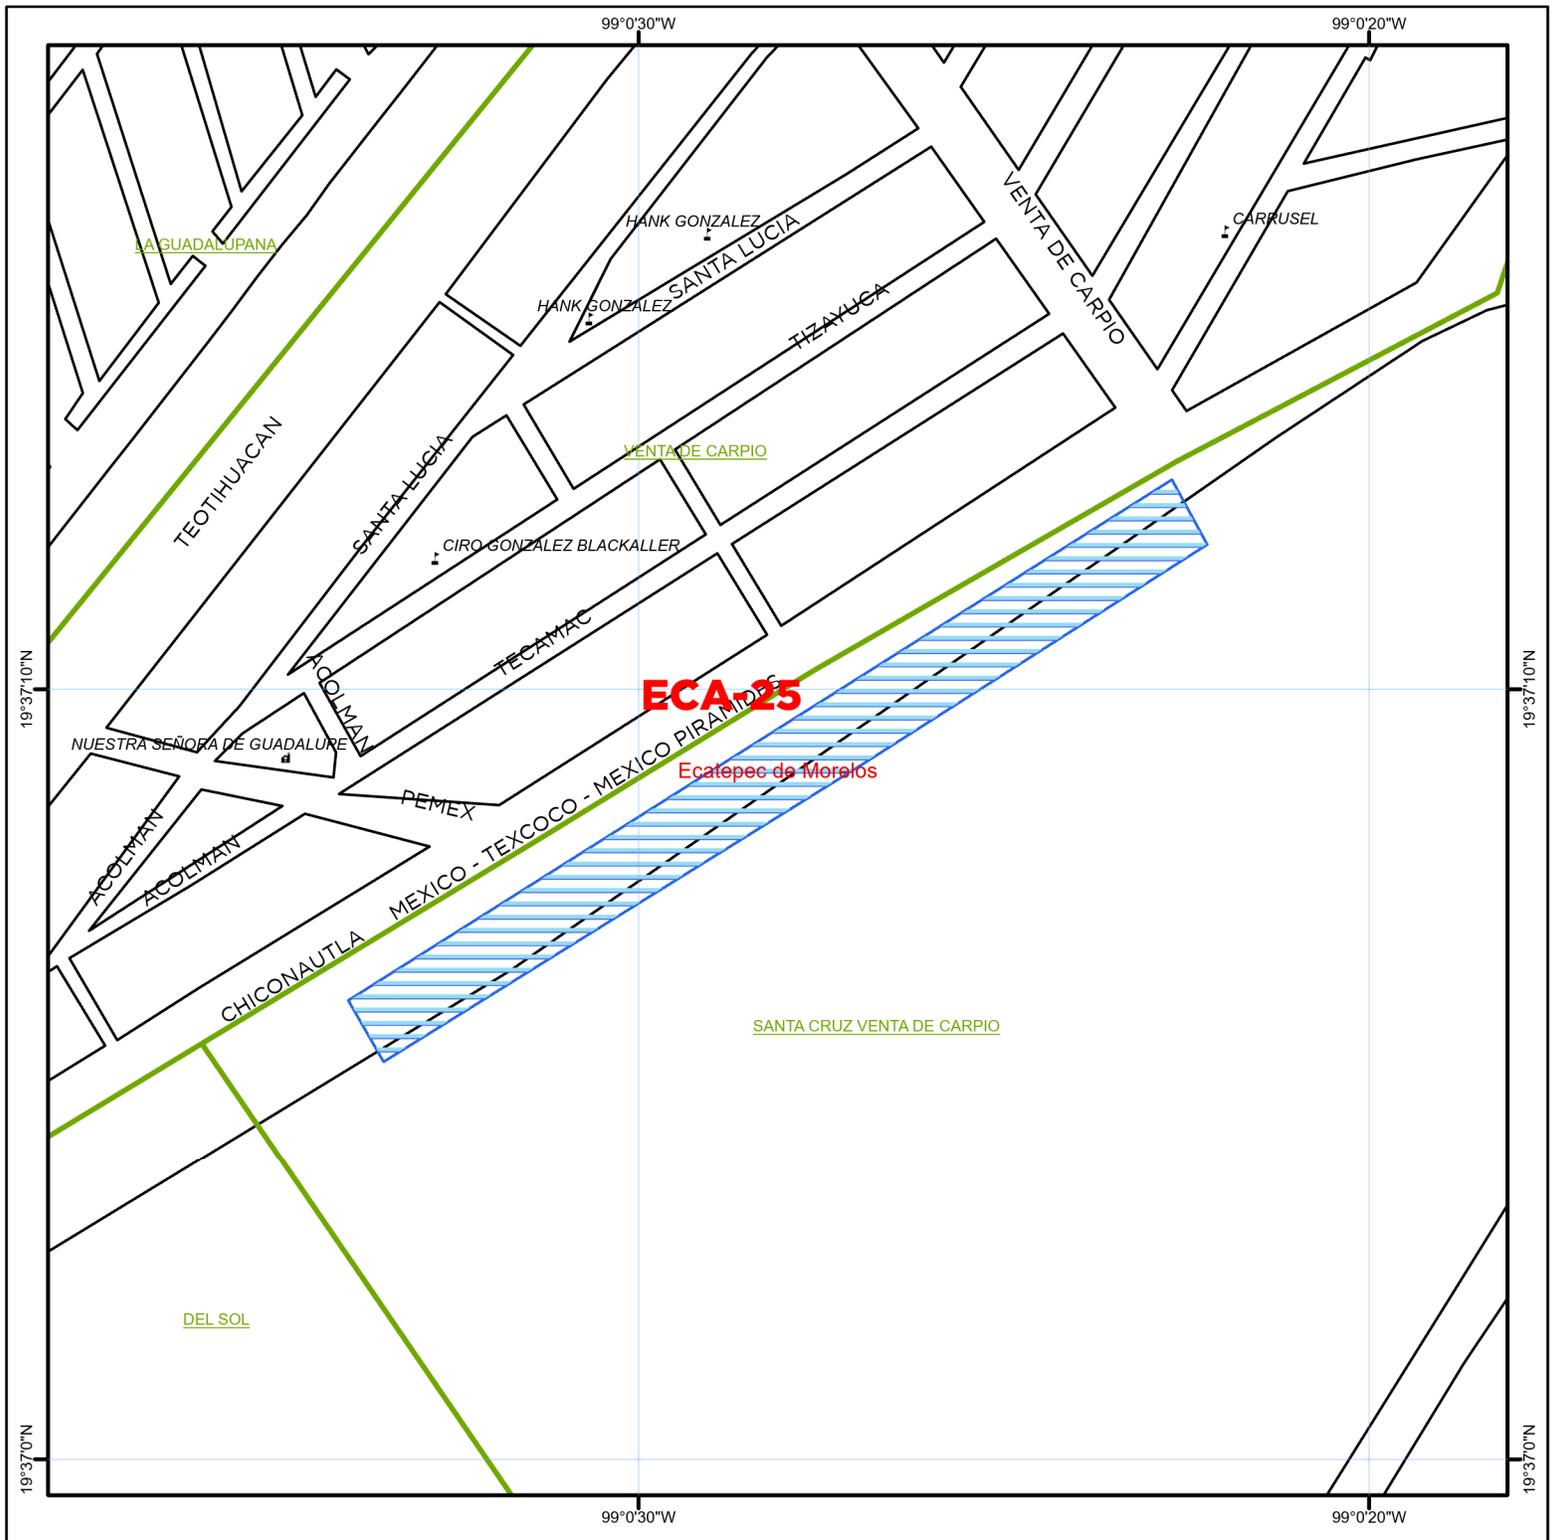
Clave de Sitio	Tipo de evento	Población Vulnerable (No. de Hab)	Superficie Afectada (m ²)
ECA-25	Ench. Pluvial	0	14,448

Causas: Infraestructura hidráulica insuficiente, Hundimiento diferenciales de terreno

Descripción: Precipitación pluvial intensa, aunado a la falta de capacidad de la red de drenaje, originó encharcamientos en la zona, sin afectar casas habitación.

Programas de limpieza y desazolve de la red de drenaje.

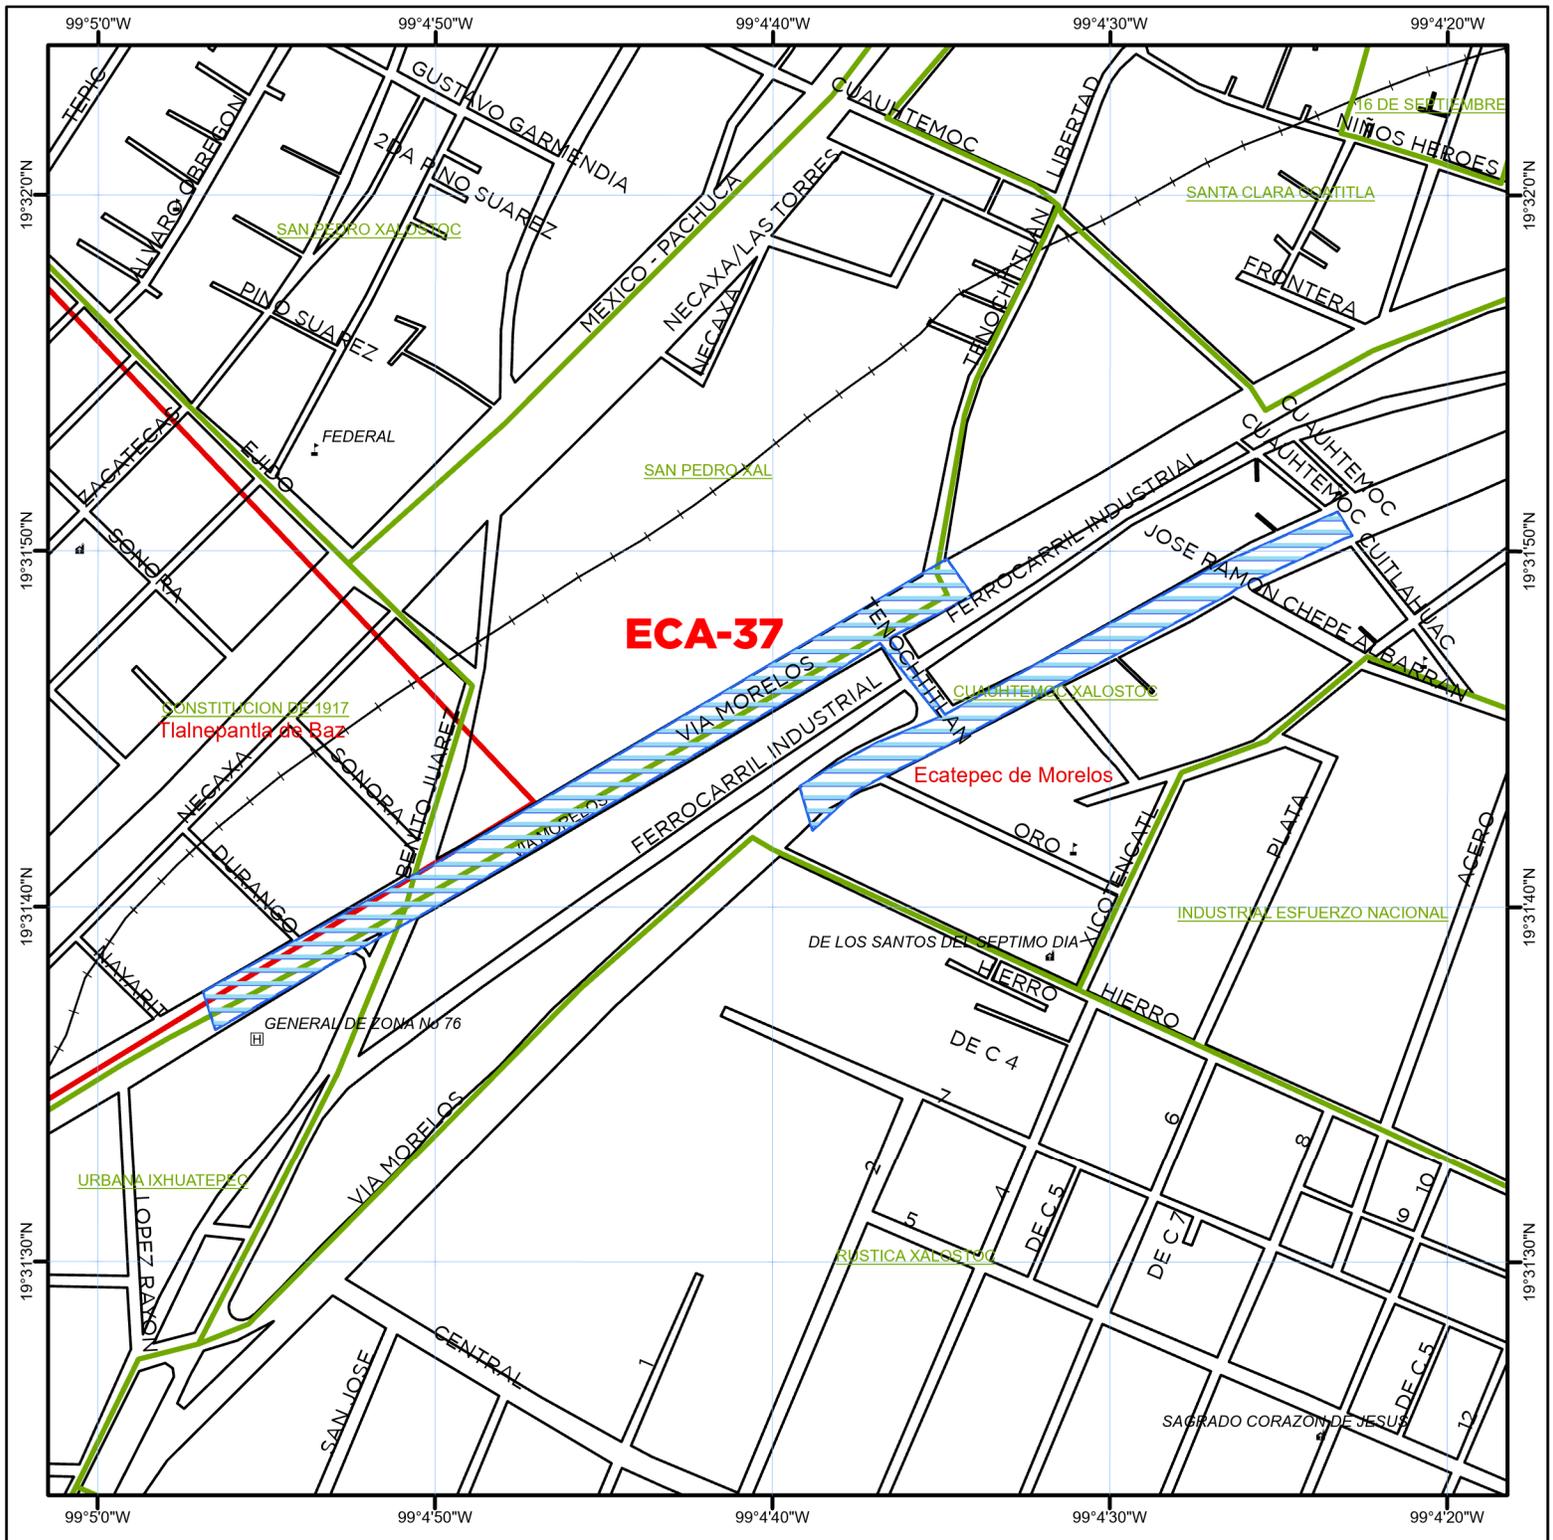
Clave de Sitio	Tipo de evento	Población Vulnerable (No. de Hab)	Superficie Afectada (m ²)
ECA-37	Ench. Pluvial	0	39,802

Causas: Infraestructura hidráulica insuficiente, Bajada de aguas broncas de laderas, Hundimiento diferenciales de terreno

Descripción: Derivado de las fuertes lluvias, provocó la bajada de aguas broncas de la Sierra de Guadalupe lo que originó la saturación en el sistema de drenaje registrándose encharcamientos, sin afectar casas habitación.

Programa de limpieza y desazolve de la red de drenaje.

Programas de limpieza y desazolve de la barranca San Andrés de la Cañada y la bajada de Caracoles.

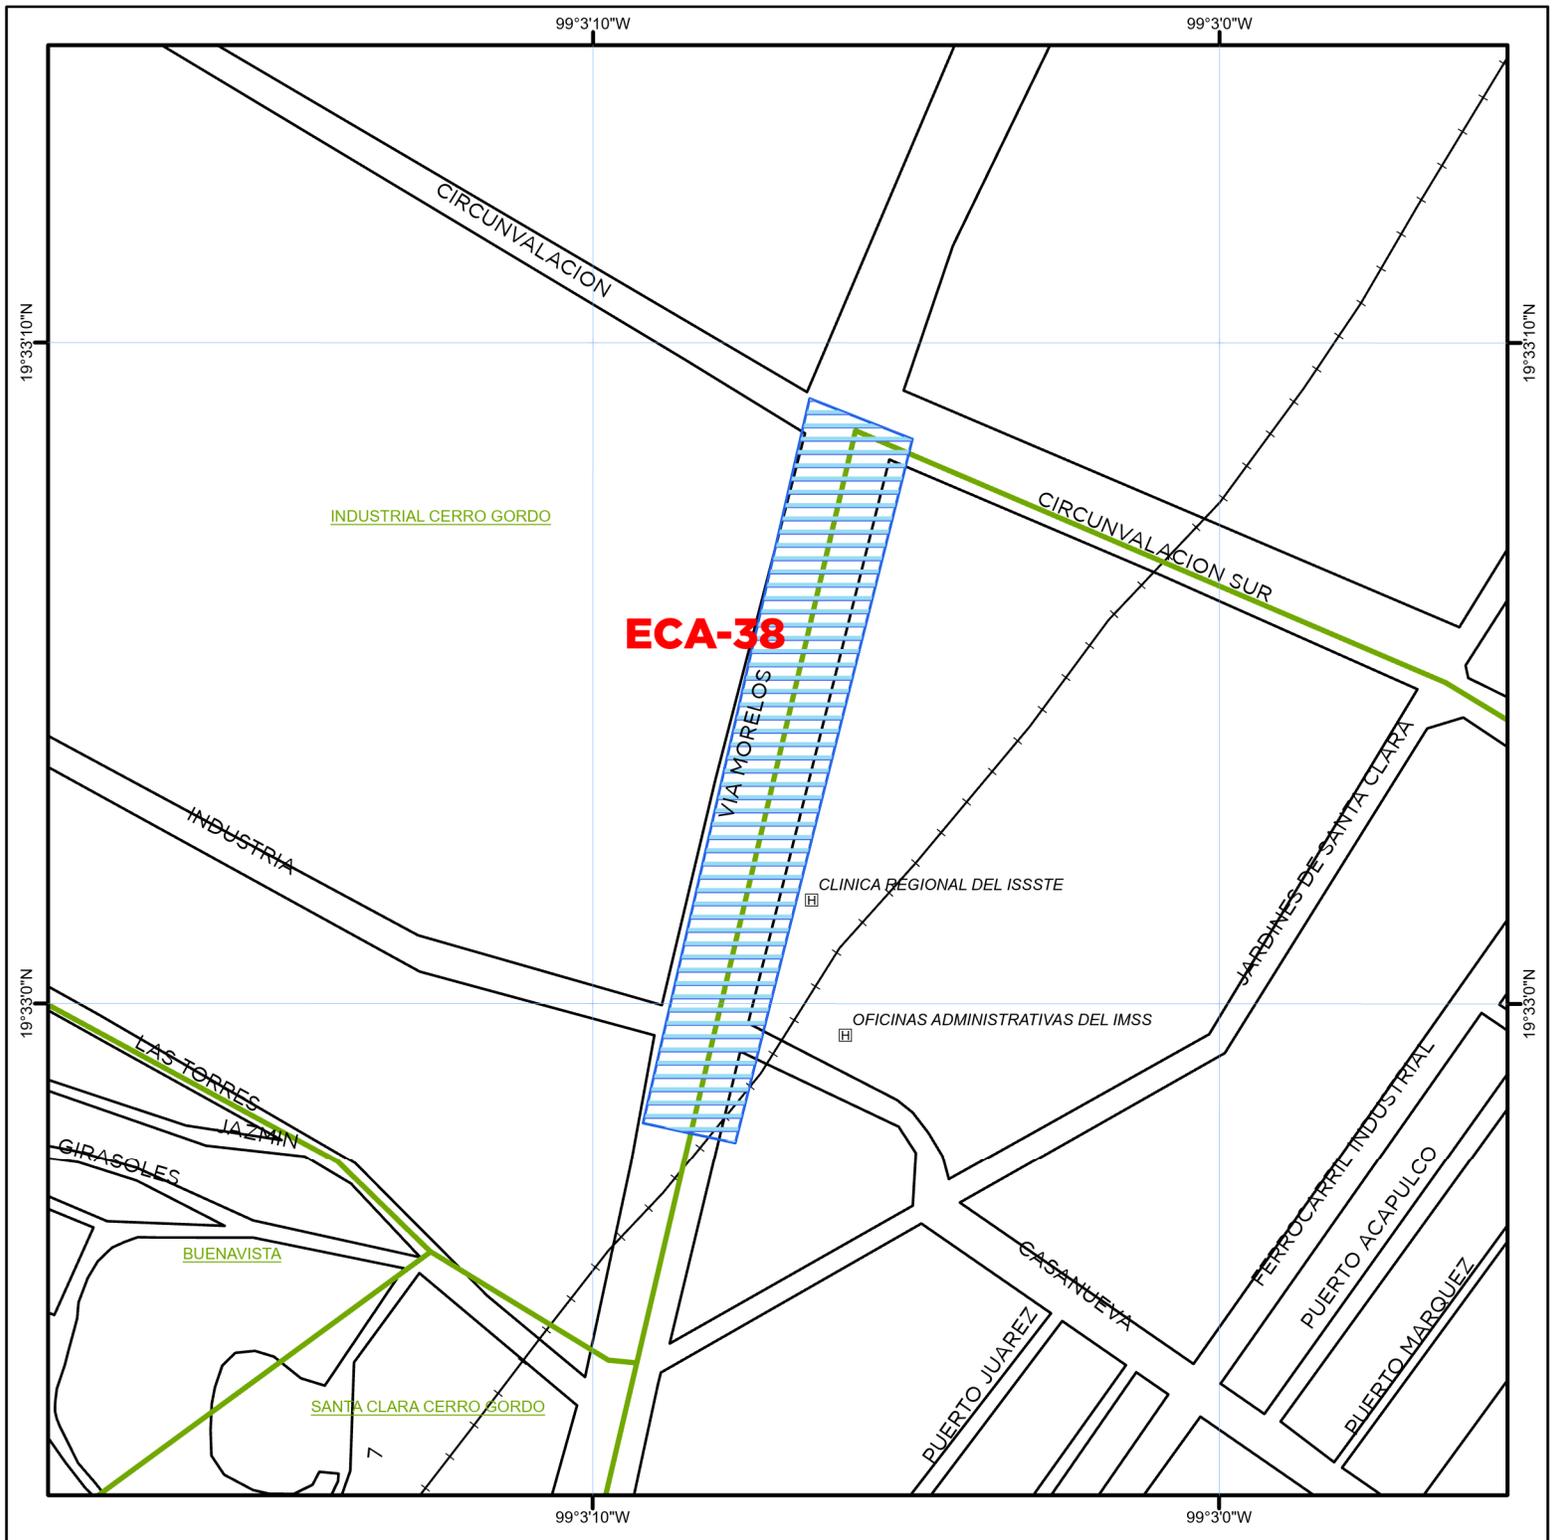
Clave de Sitio	Tipo de evento	Población Vulnerable (No. de Hab)	Superficie Afectada (m)
ECA-38	Ench. Pluvial	0	16,291

Causas: Infraestructura hidráulica insuficiente, Bajada de aguas broncas de laderas

Descripción: Precipitación pluvial intensa originó la bajada de aguas broncas del cerro Gordo, esto aunado a la falta de capacidad de la red de drenaje, ocasionando encharcamientos sobre la avenida Vía Morelos.

Programas de limpieza y desazolve de la red de drenaje.

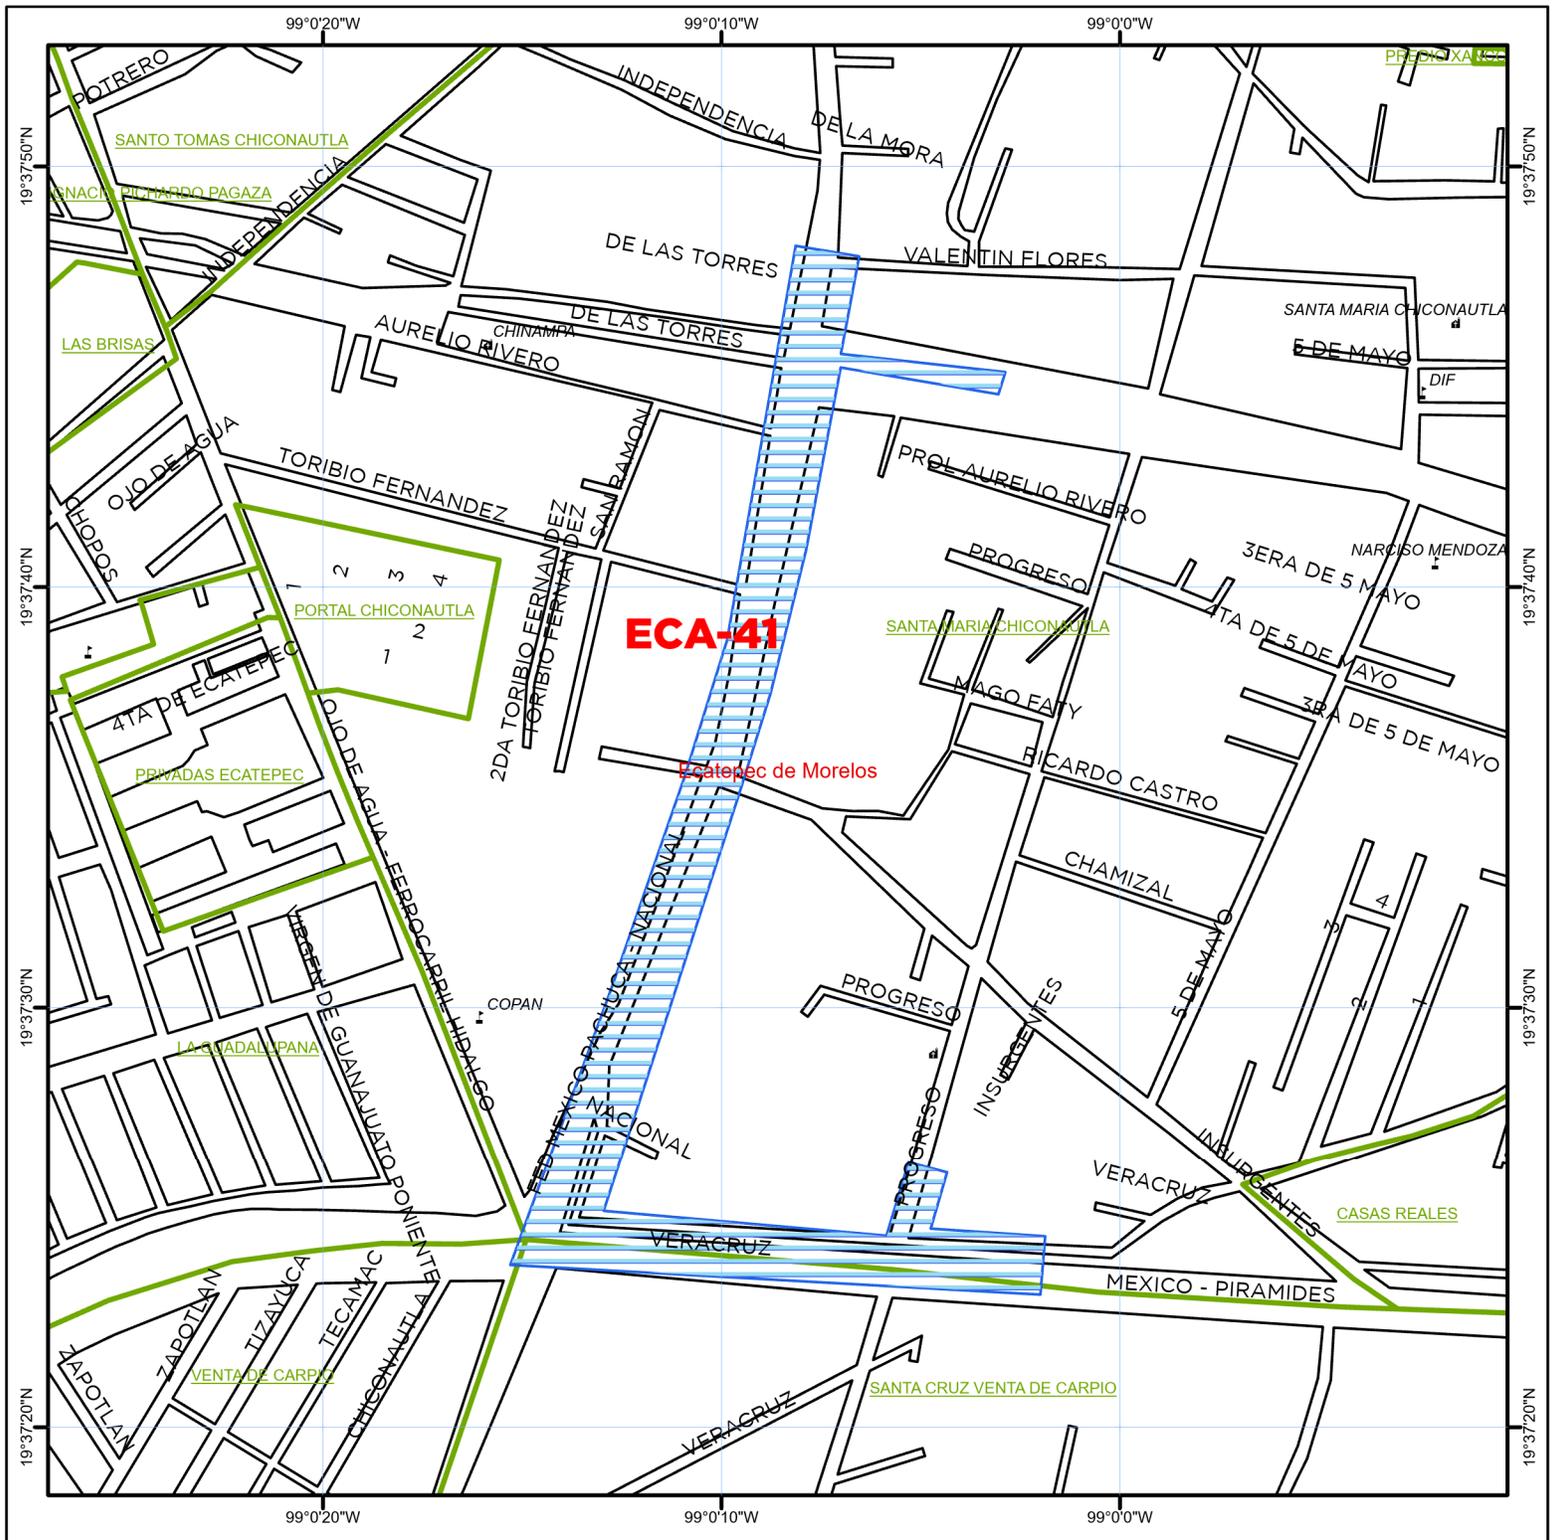
Clave de Sitio	Tipo de evento	Población Vulnerable (No. de Hab)	Superficie Afectada (m ²)
ECA-41	Ench. Pluvial	0	51,867

Causas: Infraestructura hidráulica insuficiente, Bajada de aguas broncas de laderas, Hundimiento diferenciales de terreno

Descripción: Derivado a las fuertes lluvias se originó la bajada de escurrimientos pluviales del cerro Santo Tomás, lo que ocasionó la saturación de la red de drenaje, provocando encharcamientos, sin afectar casas habitación.
