Nextlalpan

Sitios afectados por inundación

### Atlas de Inundaciones No. 31

Temporada de Lluvias 2024  
Cuenca del Valle de México

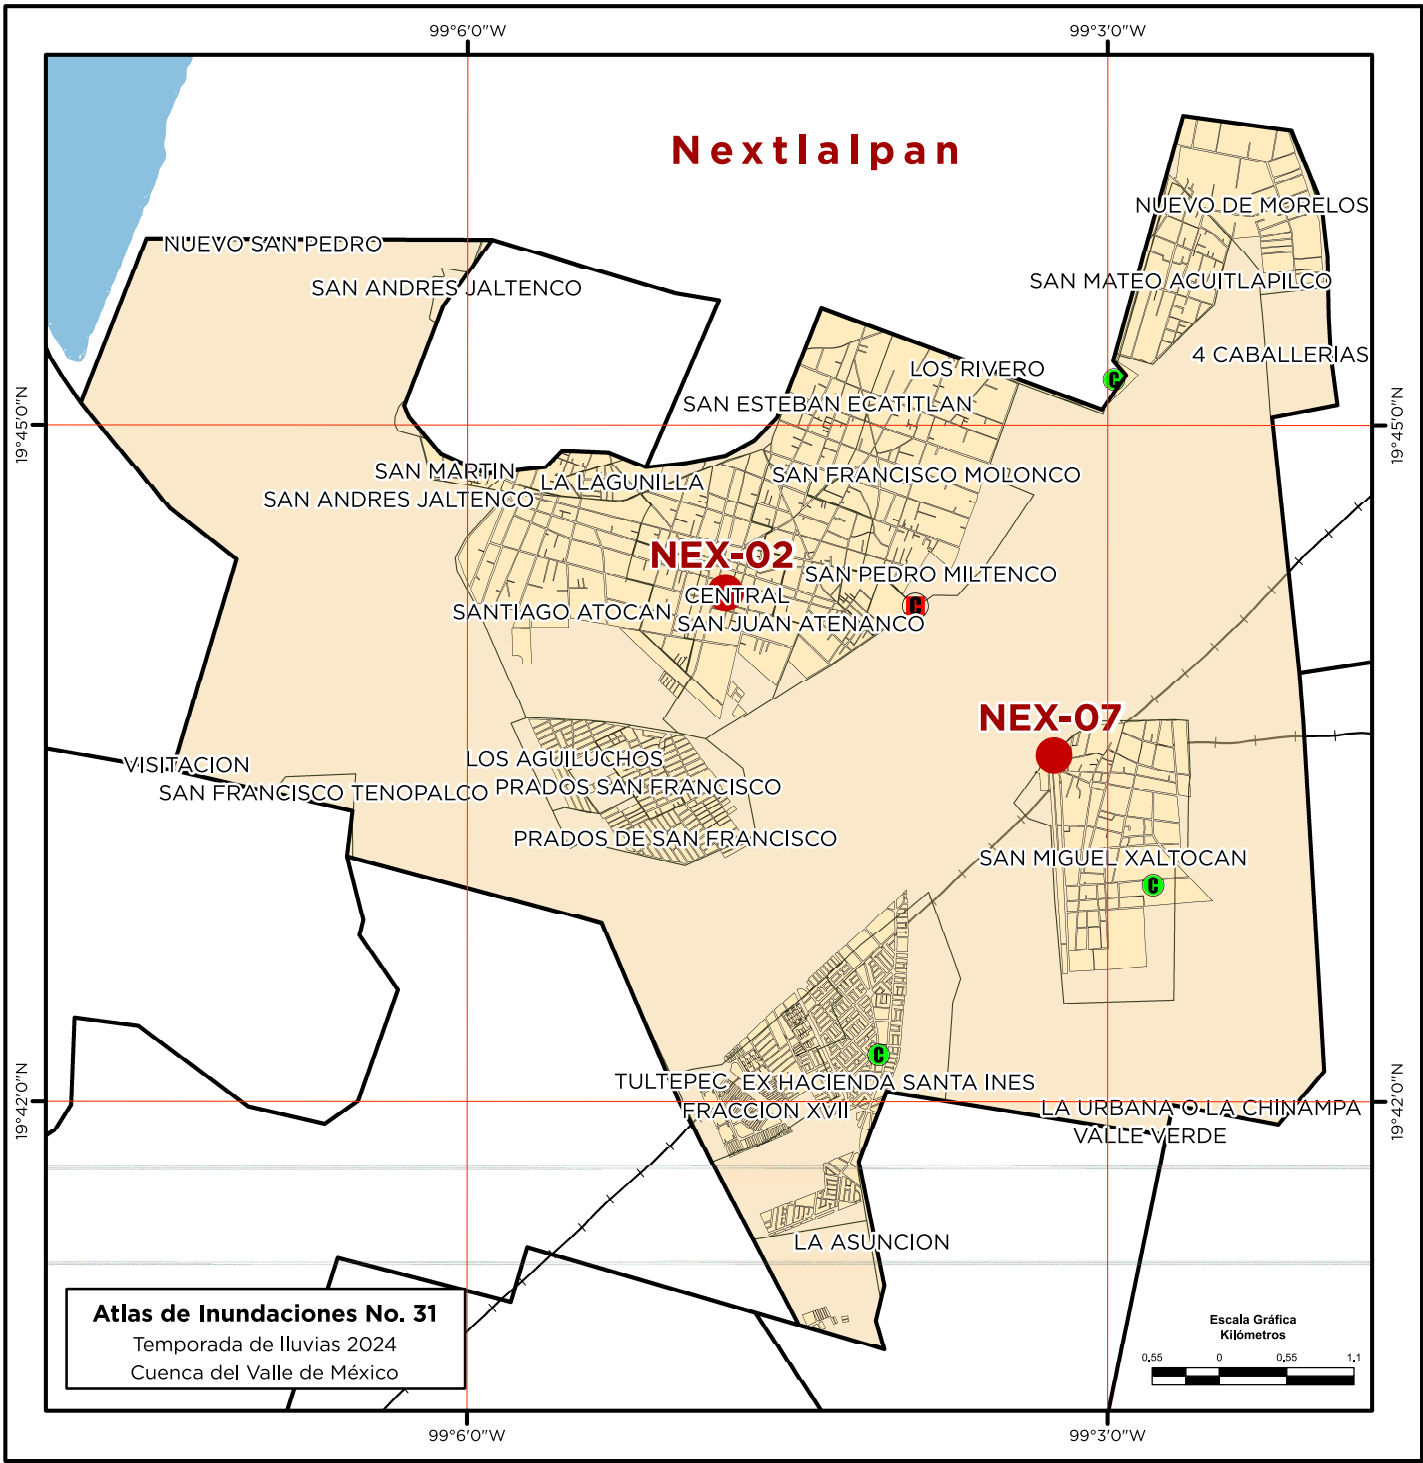
| Clave de Sitio | Tipo de Fenómeno | Población Vulnerable (No. de Habitantes) | Superficie Afectada m² |
|---|---|---|---|
| NEX-02 | Inundación Urbana | 30 | 36,771 |
| NEX-07 | Inundación Urbana | 125 | 8,258 |

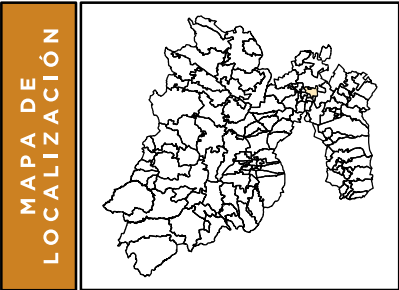
| <b>III.- Problemática</b><br><br>Causas: Infraestructura hidráulica insuficiente, Hundimiento diferenciales de terreno, Otros<br><br>Descripción: Derivado a las fuertes lluvias con granizo aunado a la infraestructura hidráulica insuficiente, origino encharcamientos, así como inundaciones afectando 6 casas habitación. |

| <b>IV.- Acciones emergentes realizadas durante el evento</b> | Dependencia(s) ejecutora(s) |

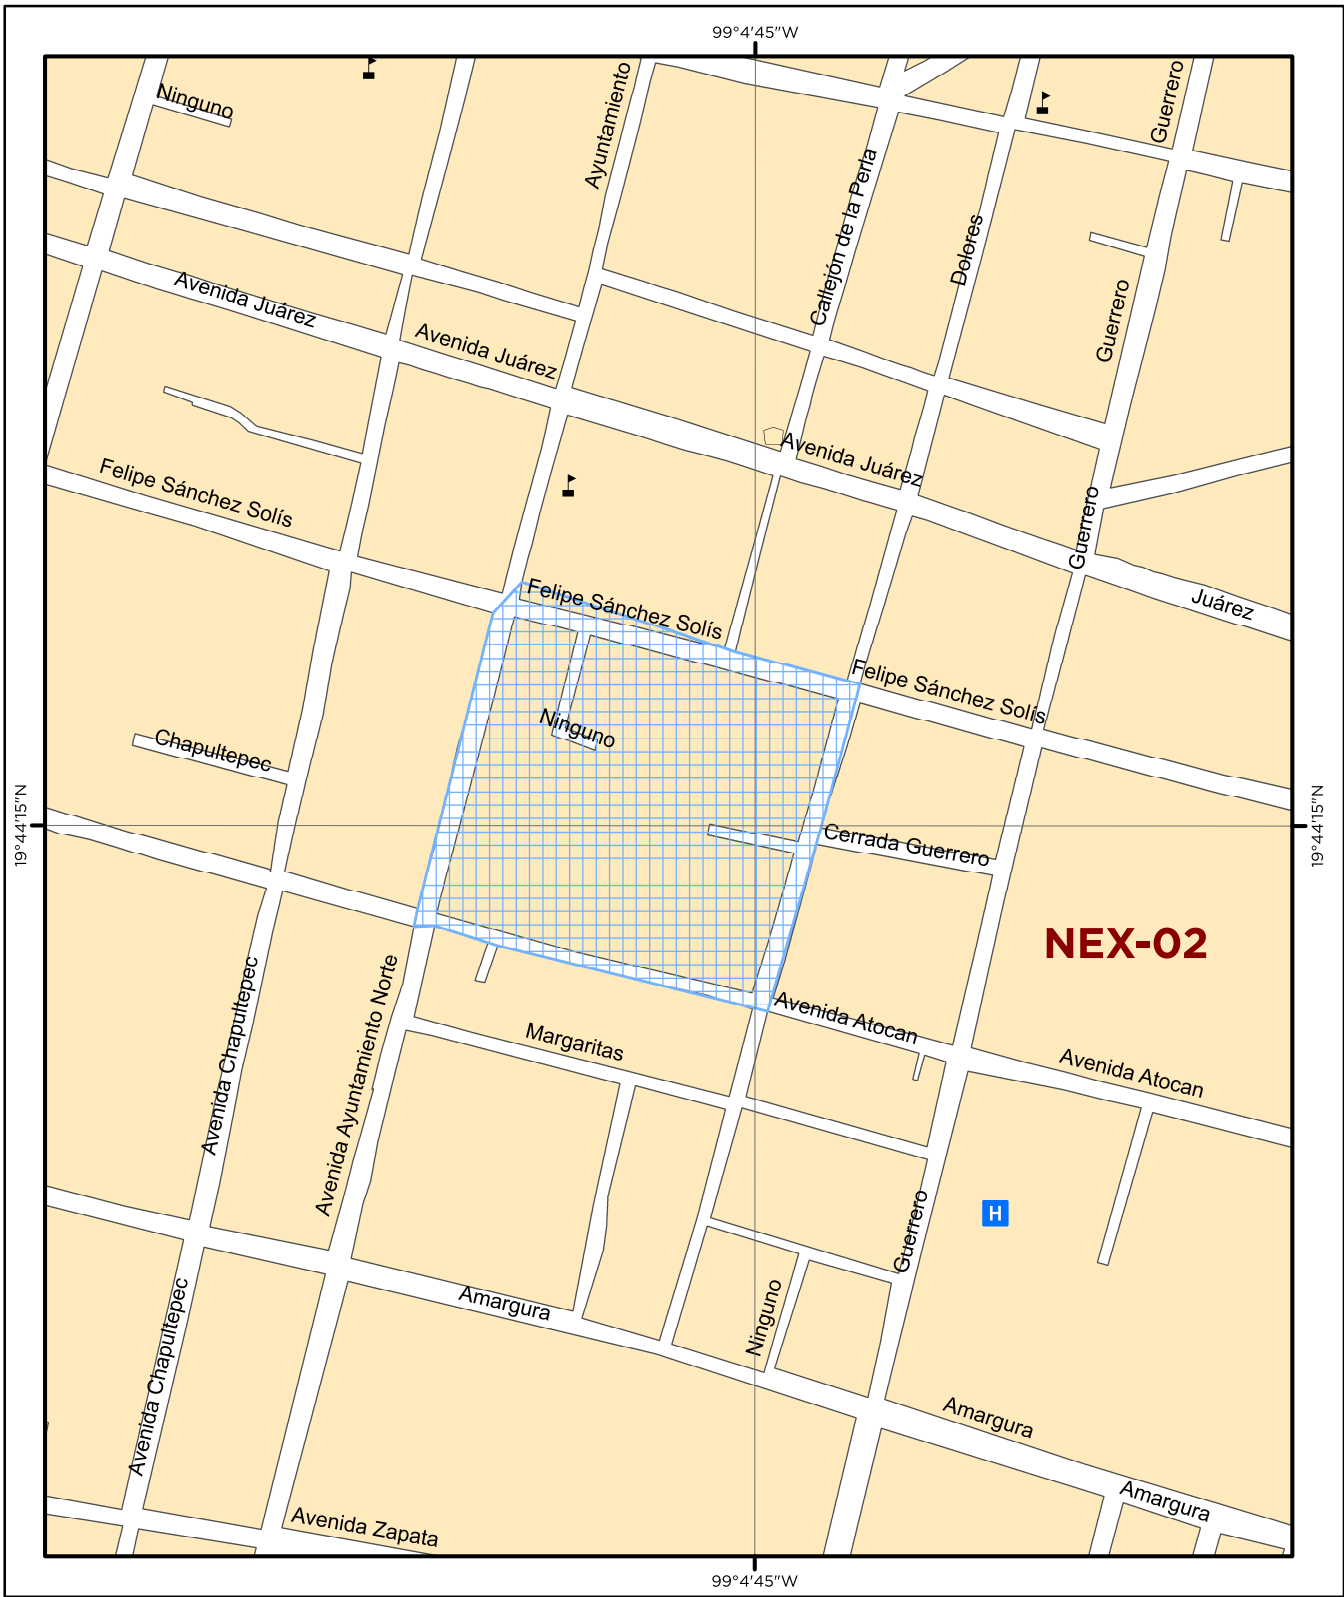
| Gerencia regional: Cuautitlán Oriente | Clave del sitio: NEX-02 | Temporada de lluvias: 2024 |

| Clave de Sitio | Tipo de Fenómeno | Población Vulnerable No. de Habitantes | Superficie Afectada m <sup>2</sup> |
|---|---|---|---|
| NEX-02 | Inundación Urbana | 30 | 36,771 |

| Personal de la CAEM en conjunto cn el organismo operador, realizarón trabajo de limpieza y desazolve de la red de drenaje apoyados de un camión de presión - succión, un equipo de bombeo para abatir los niveles de agua. | CAEM,Organismo Operador |

| Programas permanentes de limpieza y desazolve de la red de drenaje. | Organismo Operador |

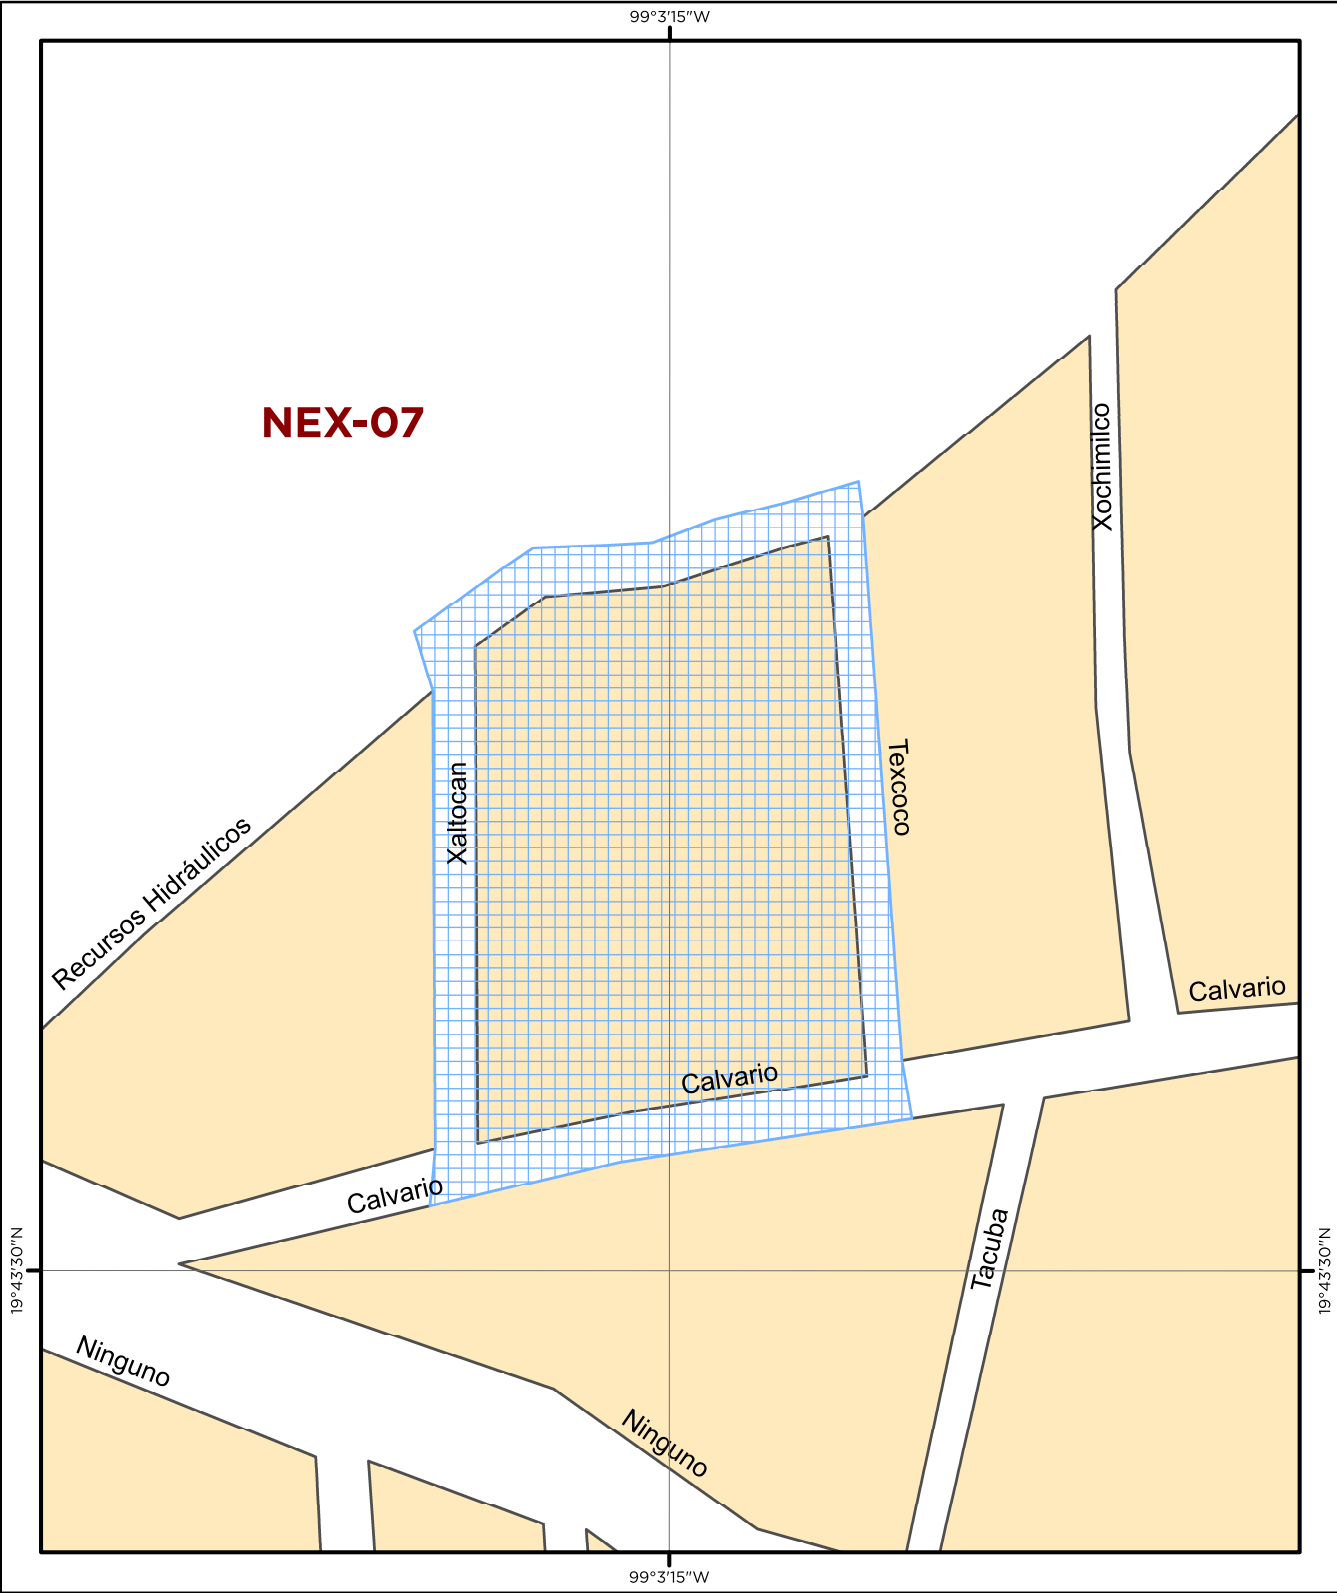
| Gerencia regional: Cuautitlán Oriente | Clave del sitio: <b>NEX-07</b> | Temporada de Lluvias: <b>2024</b> |

<table><tr><td rowspan="3">Inmuebles<br/>afectados:</td><td>Casa habitación:    25</td><td>Local Comercial:    0</td></tr></table>

| <b>III.- Problemática</b><br><br>Causas: Infraestructura hidráulica inexistente, Otros<br><br>Descripción: Precipitación pluvial intensa, aunado a la infraestructura hidráulica insuficiente provocarán afectaciones en vialidades así como inundaciones afectando 25 casas habitación. |

| Clave de Sitio | Tipo de Fenómeno | Población Vulnerable No. de Habitantes) | Superficie Afectada m <sup>2</sup> |
|---|---|---|---|
| NEX-07 | Inundación Urbana | 125 | 8,258 |

| Personal e la CAEM realizo trabajos en conjunto con el organismo operador con apoyo de 1 equipo de presión - succión para realizar el sondeo de la red de drenaje, así como un equio especializado, una camioneta pick up, 2 bombas de achique las cuales facilitaron para abatir los niveles de agua. | CAEM,Organismo Operador |

| Programas permanentes de limpieza y desazolve de la red de drenaje. | Organismo Operador |
