Municipio
Temamatla

Atlas de Inundaciones No. 31

Temporada de Lluvias 2024
Cuenca del Valle de México

Municipio: Temamatla
Clave del sitio: **TMM-02**

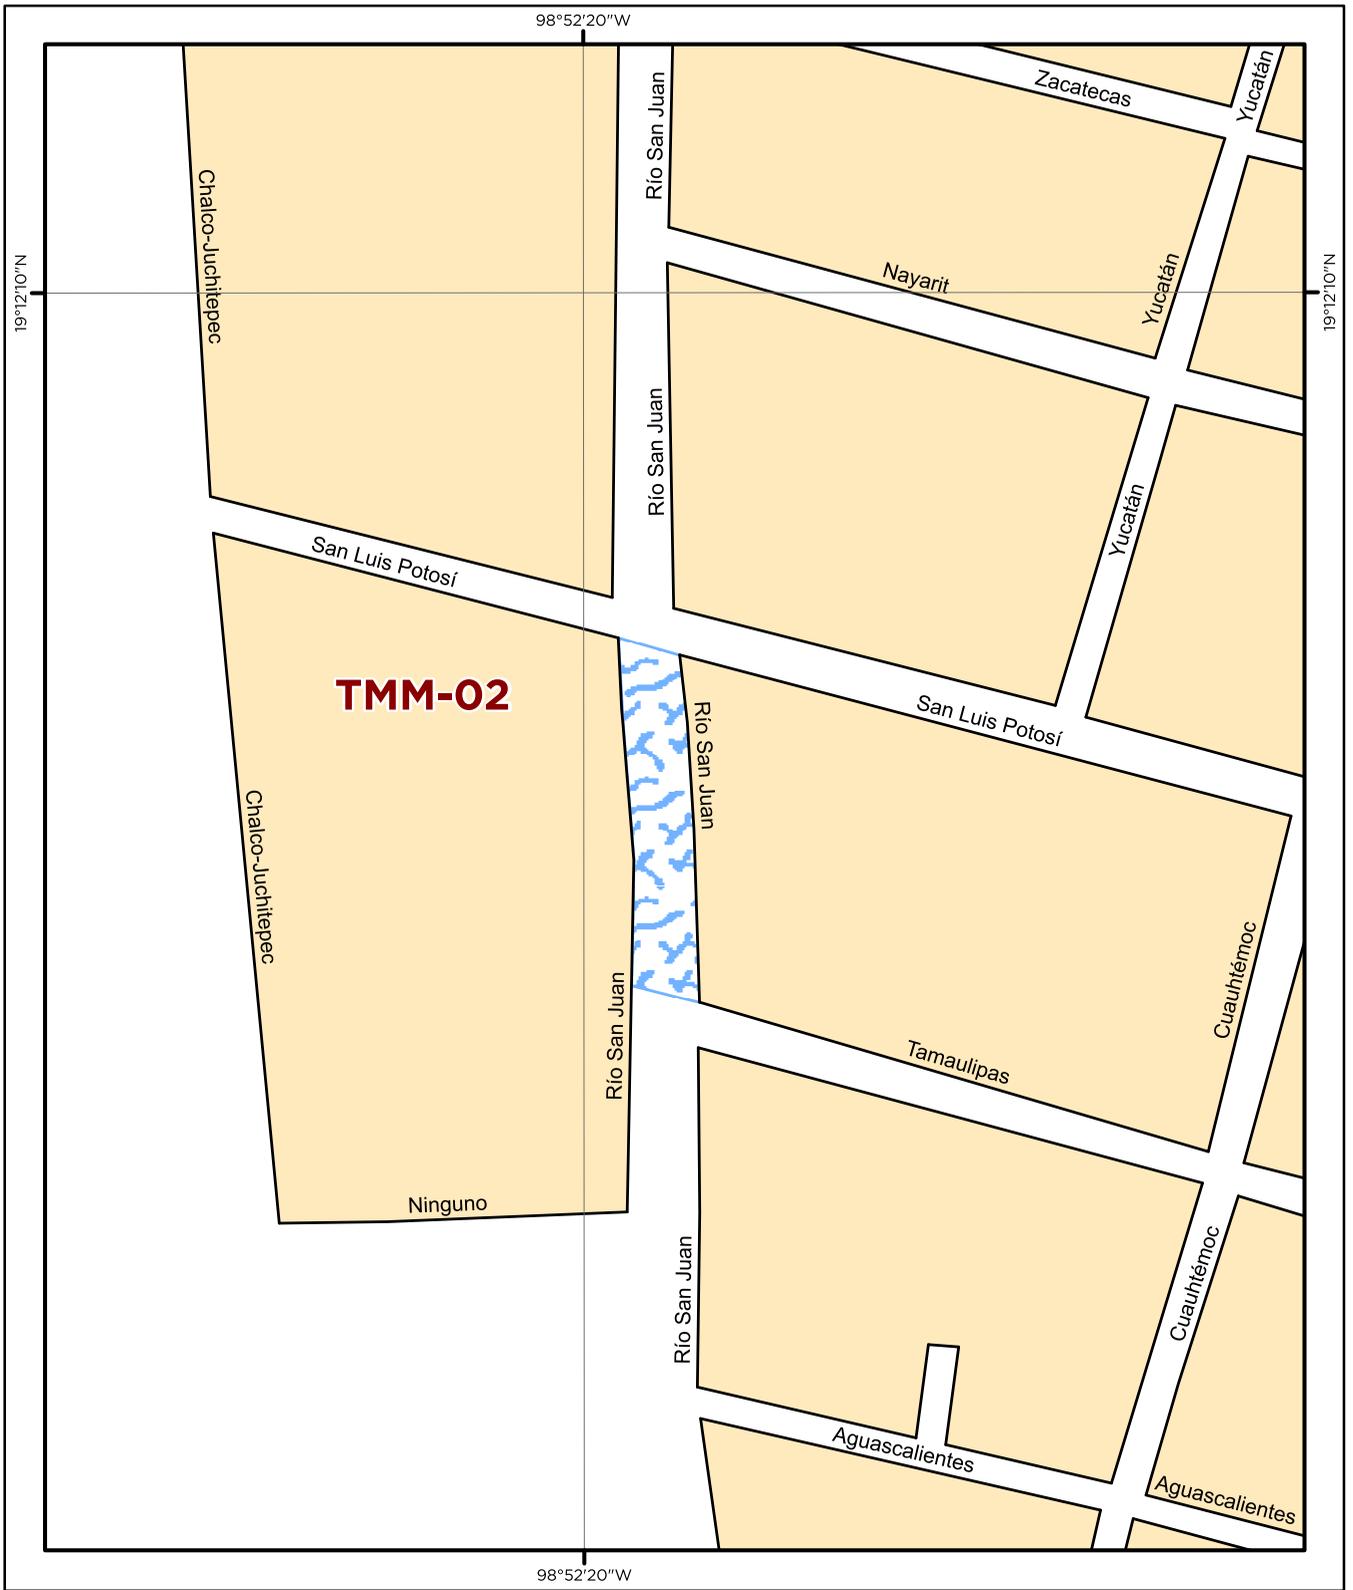
Descripción: Precipitación pluvial extraordinaria, aunado a la infraestructura hidráulica insuficiente, originó encharcamientos en vialidades en donde solo se vieron afectados el tránsito vehicular.

Clave de Sitio	Tipo de Fenómeno	Población Vulnerable No. de Habitantes)	Superficie Afectada m ²
TMM-02	Encharcamiento	0	711

Personal de la CAEM realizarón trabajos de limpieza y desazolve de la red de drenaje así como retiro de lodo y basura de las calles afectadas.

Programas permanentes de limpieza y desazolve de la red de drenaje.
