Municipio
Valle de Chalco Solidaridad

Sitios afectados por inundación

Atlas de Inundaciones No. 31
 Temporada de Lluvias 2024
 Cuenca del Valle de México

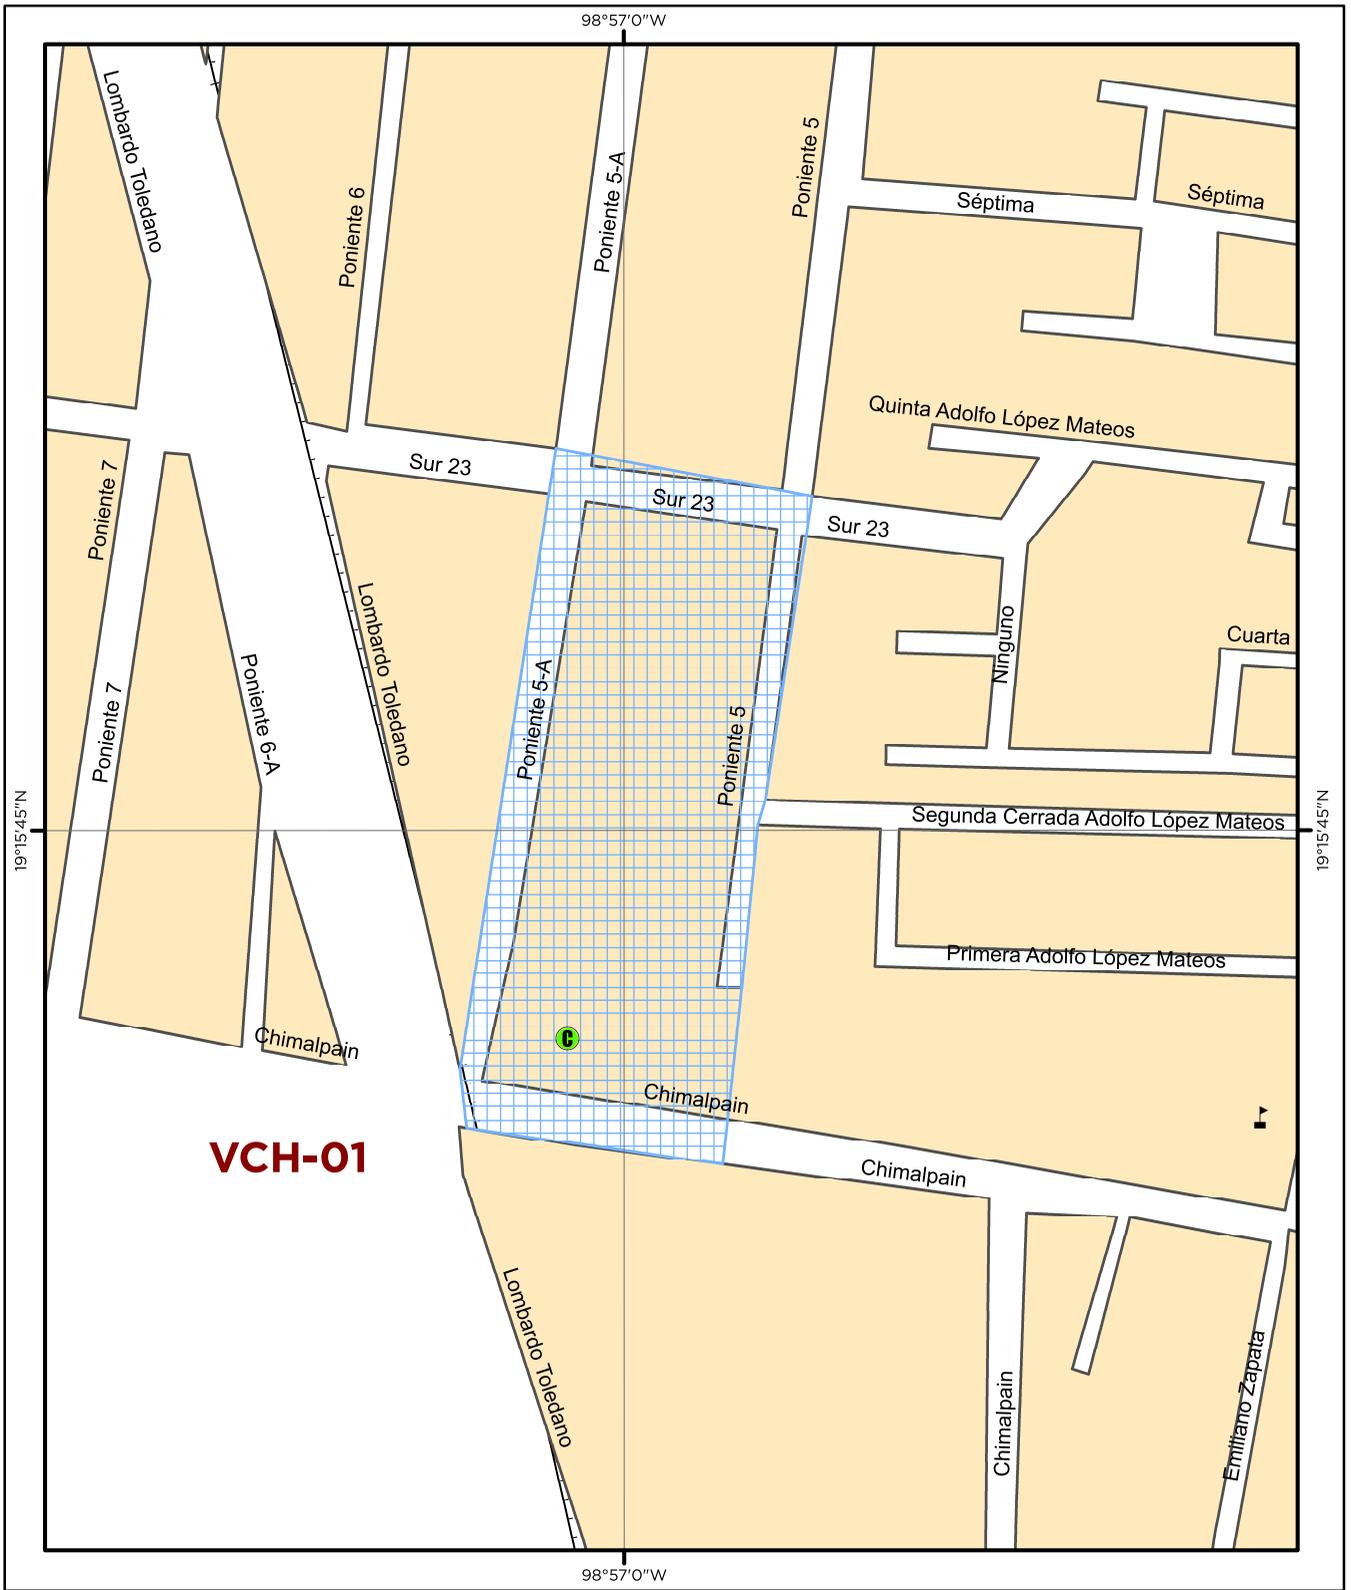
Clave de Sitio	Tipo de Fenómeno	Población Vulnerable No. de Habitantes)	Superficie Afectada m ²
VCH-01	Inundación Urbana	100	11,873

Superficie (m²): 11,873
Población (hab): 100

Tipo de Evento: Inundación Urbana

Tirante(s) (m.) Vial: 0.40
Interior: 0.30

Causas: Infraestructura hidráulica insuficiente, Otros

Descripción: Precipitación pluvial intensa aunado a la infraestructura hidraulica insuficiente provocarán acumulación de basura en la red de drenaje causando encharcamientos e inundación afectando 20 casas habitación.

Personal de la CAEM realizarón trabajos de limpieza y desazolve de la red de drenaje apoyados de 3 pick-up, una camioneta de 3 1/2 y cuatro bombas sumergibles.

Programa permanente de limpieza y desazolve de la red de drenaje.

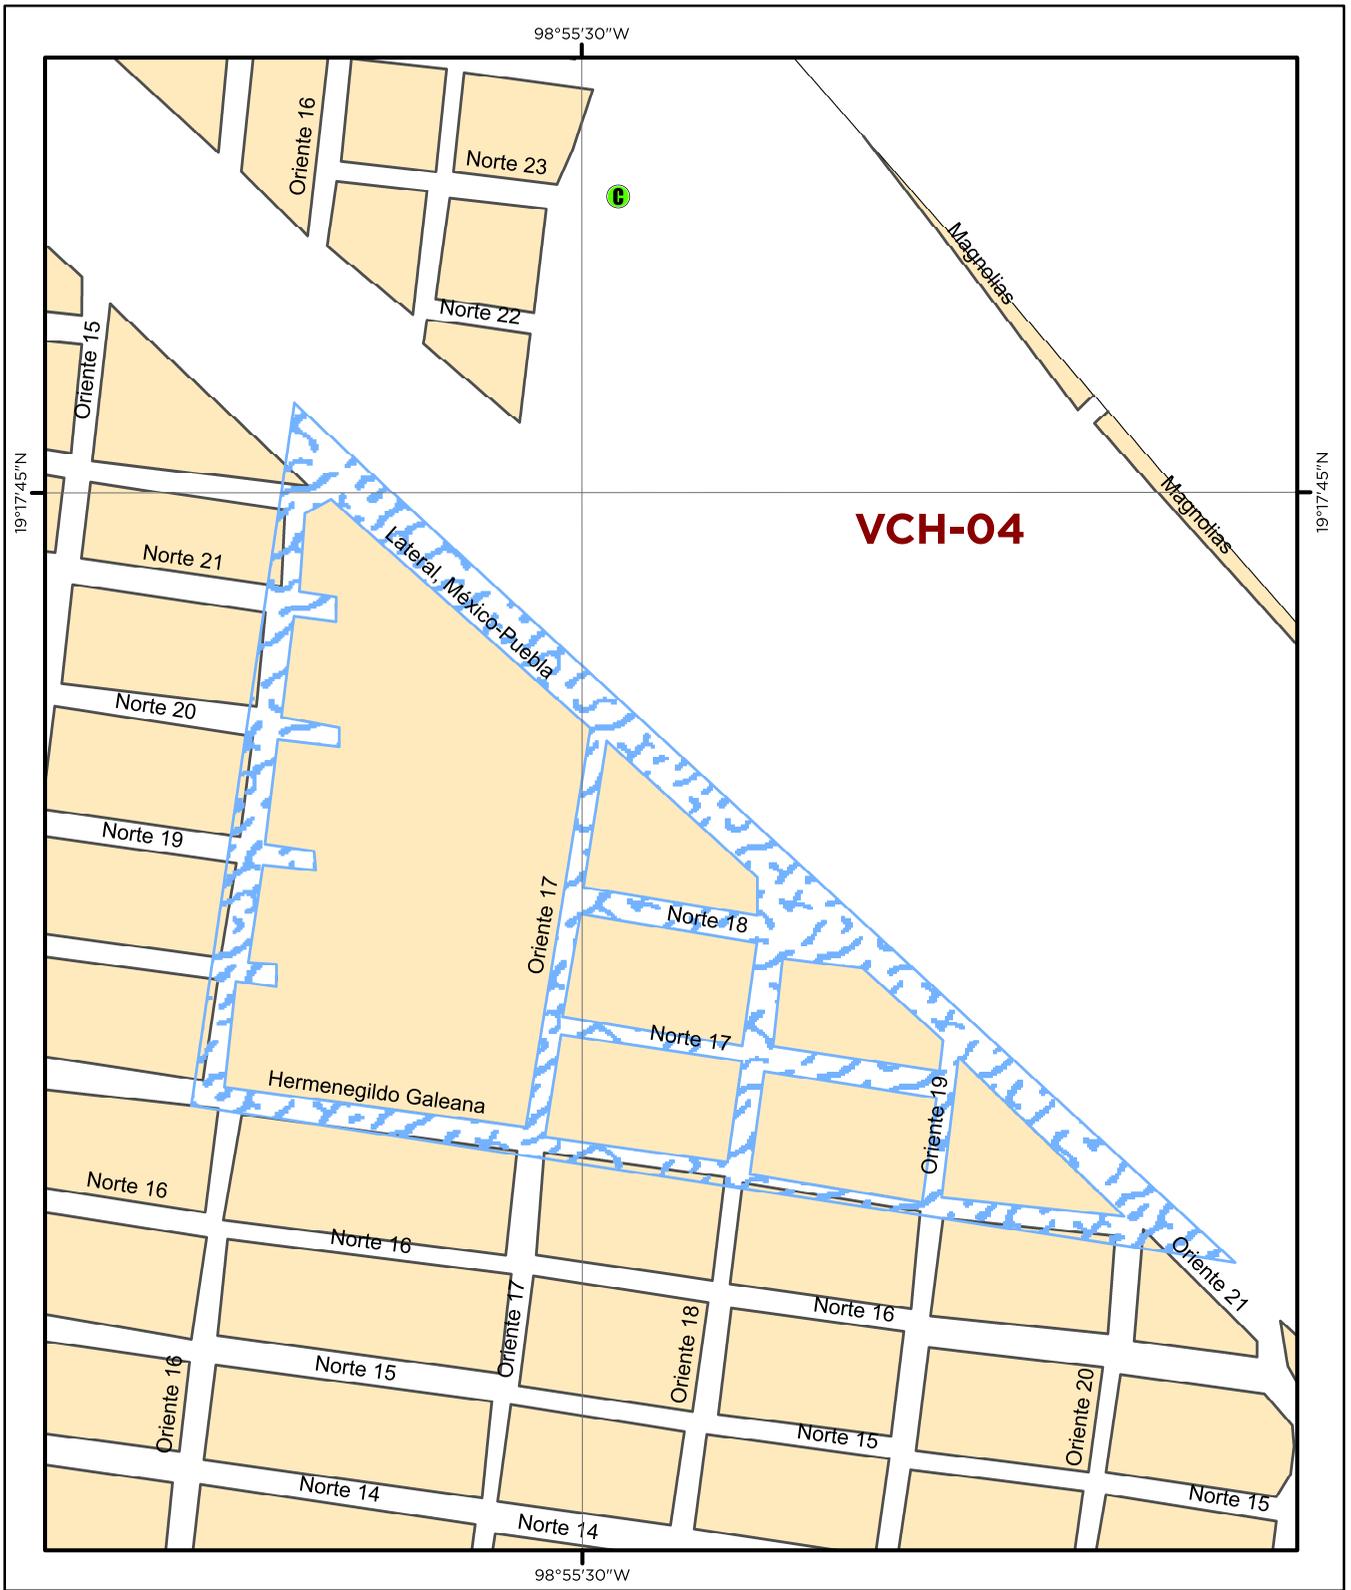
Clave de Sitio	Tipo de Fenómeno	Población Vulnerable (No. de Habitantes)	Superficie Afectada (m ²)
VCH-04	Echarcamiento	0	17,425

I.- Identificación de la Zona Localidad: San Isidro. Colonia(s) y/o barrio(s): San Isidro. Delimitación del área (calles) Al norte: Lateral Autopista México - Puebla. Al sur: Hermenegildo Galeana. Al oriente: Lateral Autopista México - Puebla. Al poniente: Calle Oriente 16. Zona: Urbana Reincidencia: 1 año (Baja)	II.- Vulnerabilidad Superficie (m ²): 17,425 Población (hab): 0 Tipo de Evento: Encharcamiento

III.- Problemática Causas: Infraestructura hidráulica insuficiente Descripción: Con la presencia de la lluvia se presentaron encharcamientos causados por la acumulación de basura en la red de drenaje, sin afectar casas habitación.

IV.- Acciones emergentes realizadas durante el evento	Dependencia(s) ejecutora(s)
Personal de la CAEM realizarán trabajos de limpieza y desazolve de la red de drenaje apoyados de un equipo de presión - succión.	CAEM

V.- Propuesta de acciones preventivas	Dependencia(s) ejecutora(s)
Programa de limpieza y desazolve de la red de alcantarillado.	Organismo Operador

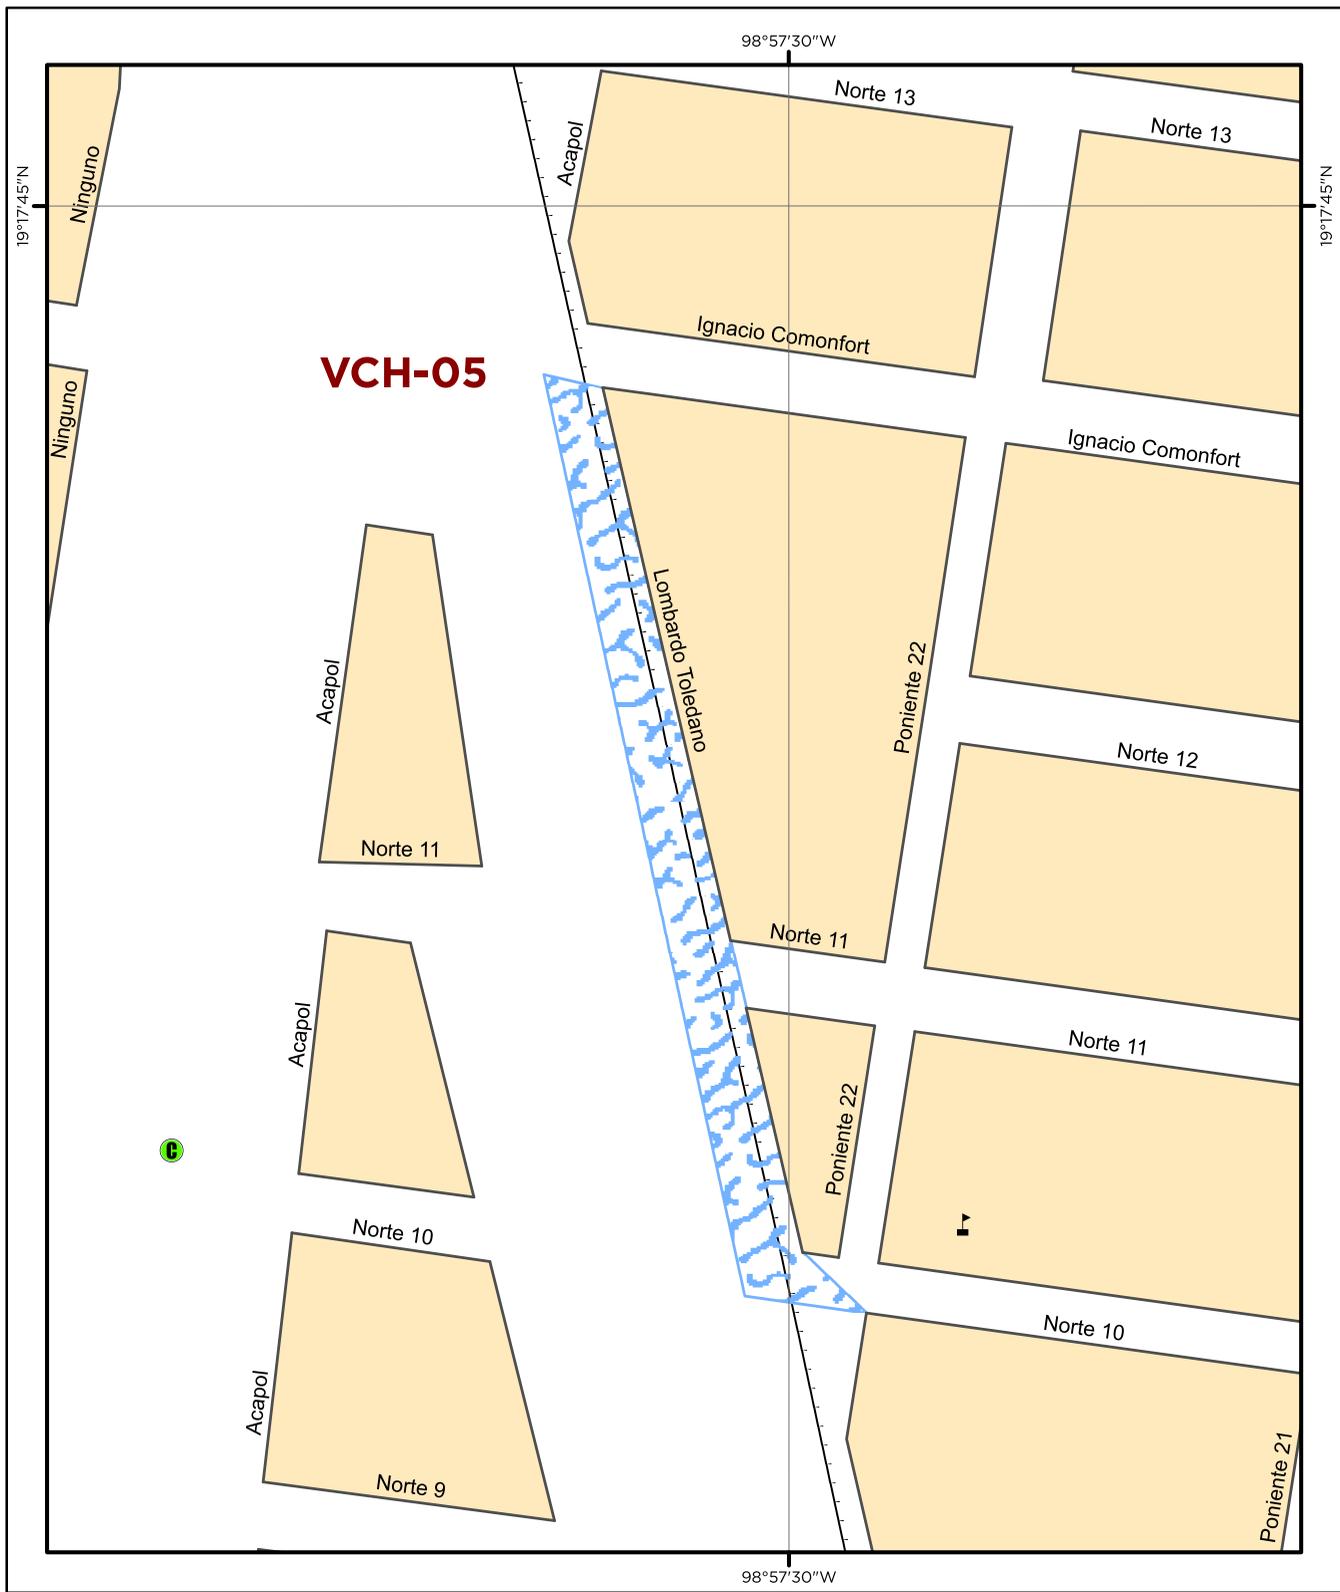
Sitios afectados por inundación			
Clave de Sitio	Tipo de Fenómeno	Población Vulnerable (No. de Habitantes)	Superficie Afectada m ²
VCH-05	Encharcamiento	0	2,115

Tirante(s) (m.) Vial: 0.30
Interior: 0.00

Causas: Infraestructura hidráulica insuficiente

Descripción: Precipitación pluvial intensa, aunado a la infraestructura hidráulica insuficiente provocó encharcamientos en la vialidad sin afectar casas habitación y solo afectar el tránsito local.

Personal de la CAEM realizó trabajos de limpieza y desazolve de la red de drenaje.

Programas permanentes de limpieza y desazolve de la red de drenaje.

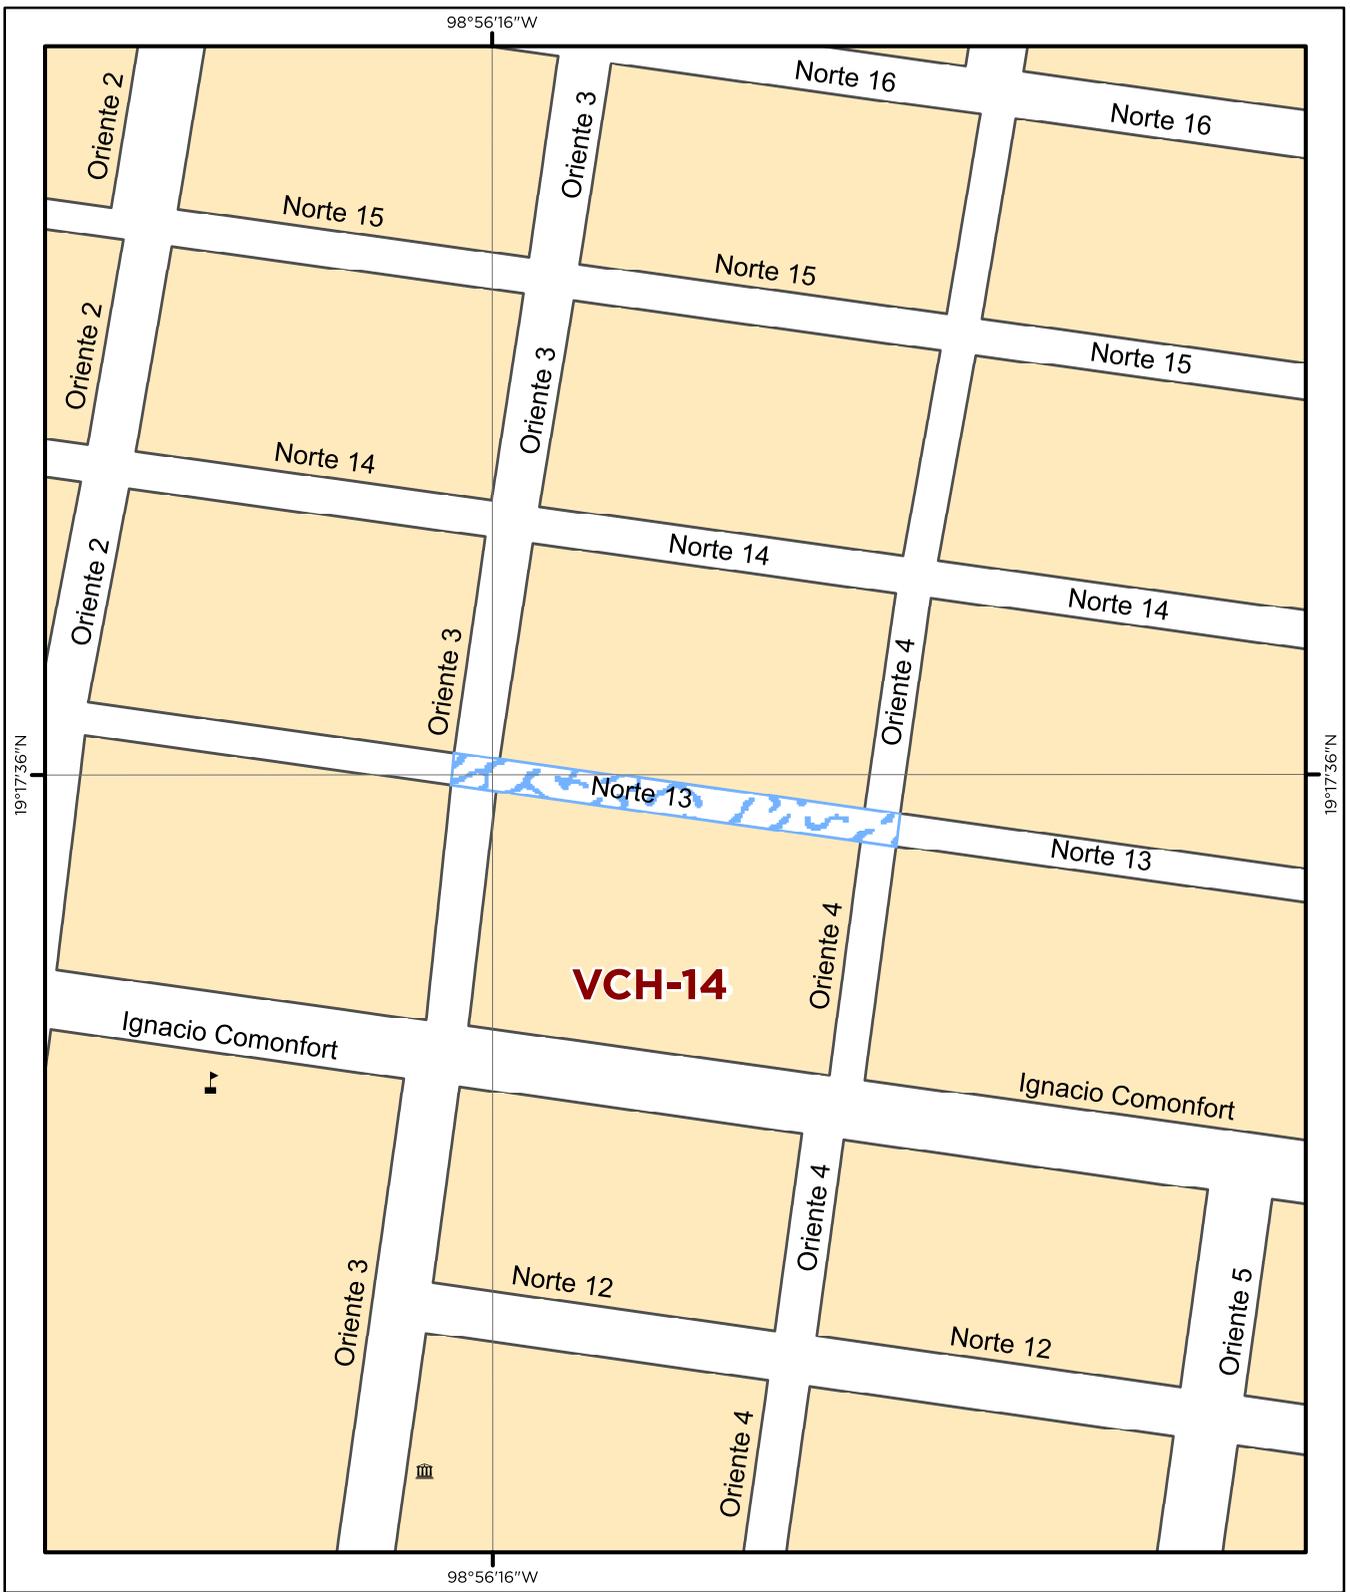
Clave de Sitio	Tipo de Fenómeno	Población Vulnerable (No. de Habitantes)	Superficie Afectada (m ²)
VCH-14	Encharcamiento	0	746

Tirante(s) (m.) Vial: 0.30
Interior: 0.00

Causas: Infraestructura hidráulica insuficiente, Otros

Descripción: Precipitación pluvial intensa, aunado a la infraestructura hidráulica insuficiente, provocó una saturación de basura lo cual causo encharcamientos afectando el transito vehicular sin afectar casas habitación.

Personal de la CAEM en conjunto con el organismo operador realizaron el sondeo en la línea de drenaje.

Programas permanentes de limpieza y desazolve de la red de drenaje.
