Atlas de Inundaciones No. XXX  
Temporada de Lluvias 2023  
Cuenca del Río Balsas

Municipio: Tenancingo  
Clave del sitio: **TNC-06**

Temporada de Lluvias: **2023**

Descripción: La inundación fue provocada por precipitación pluvial intensa aunado a la infraestructura hidráulica y a la falta de mantenimiento en las redes sanitarias de Hospital General Miguel Hidalgo, ocasionando afectaciones en el área de urgencias y en el estacionamiento.

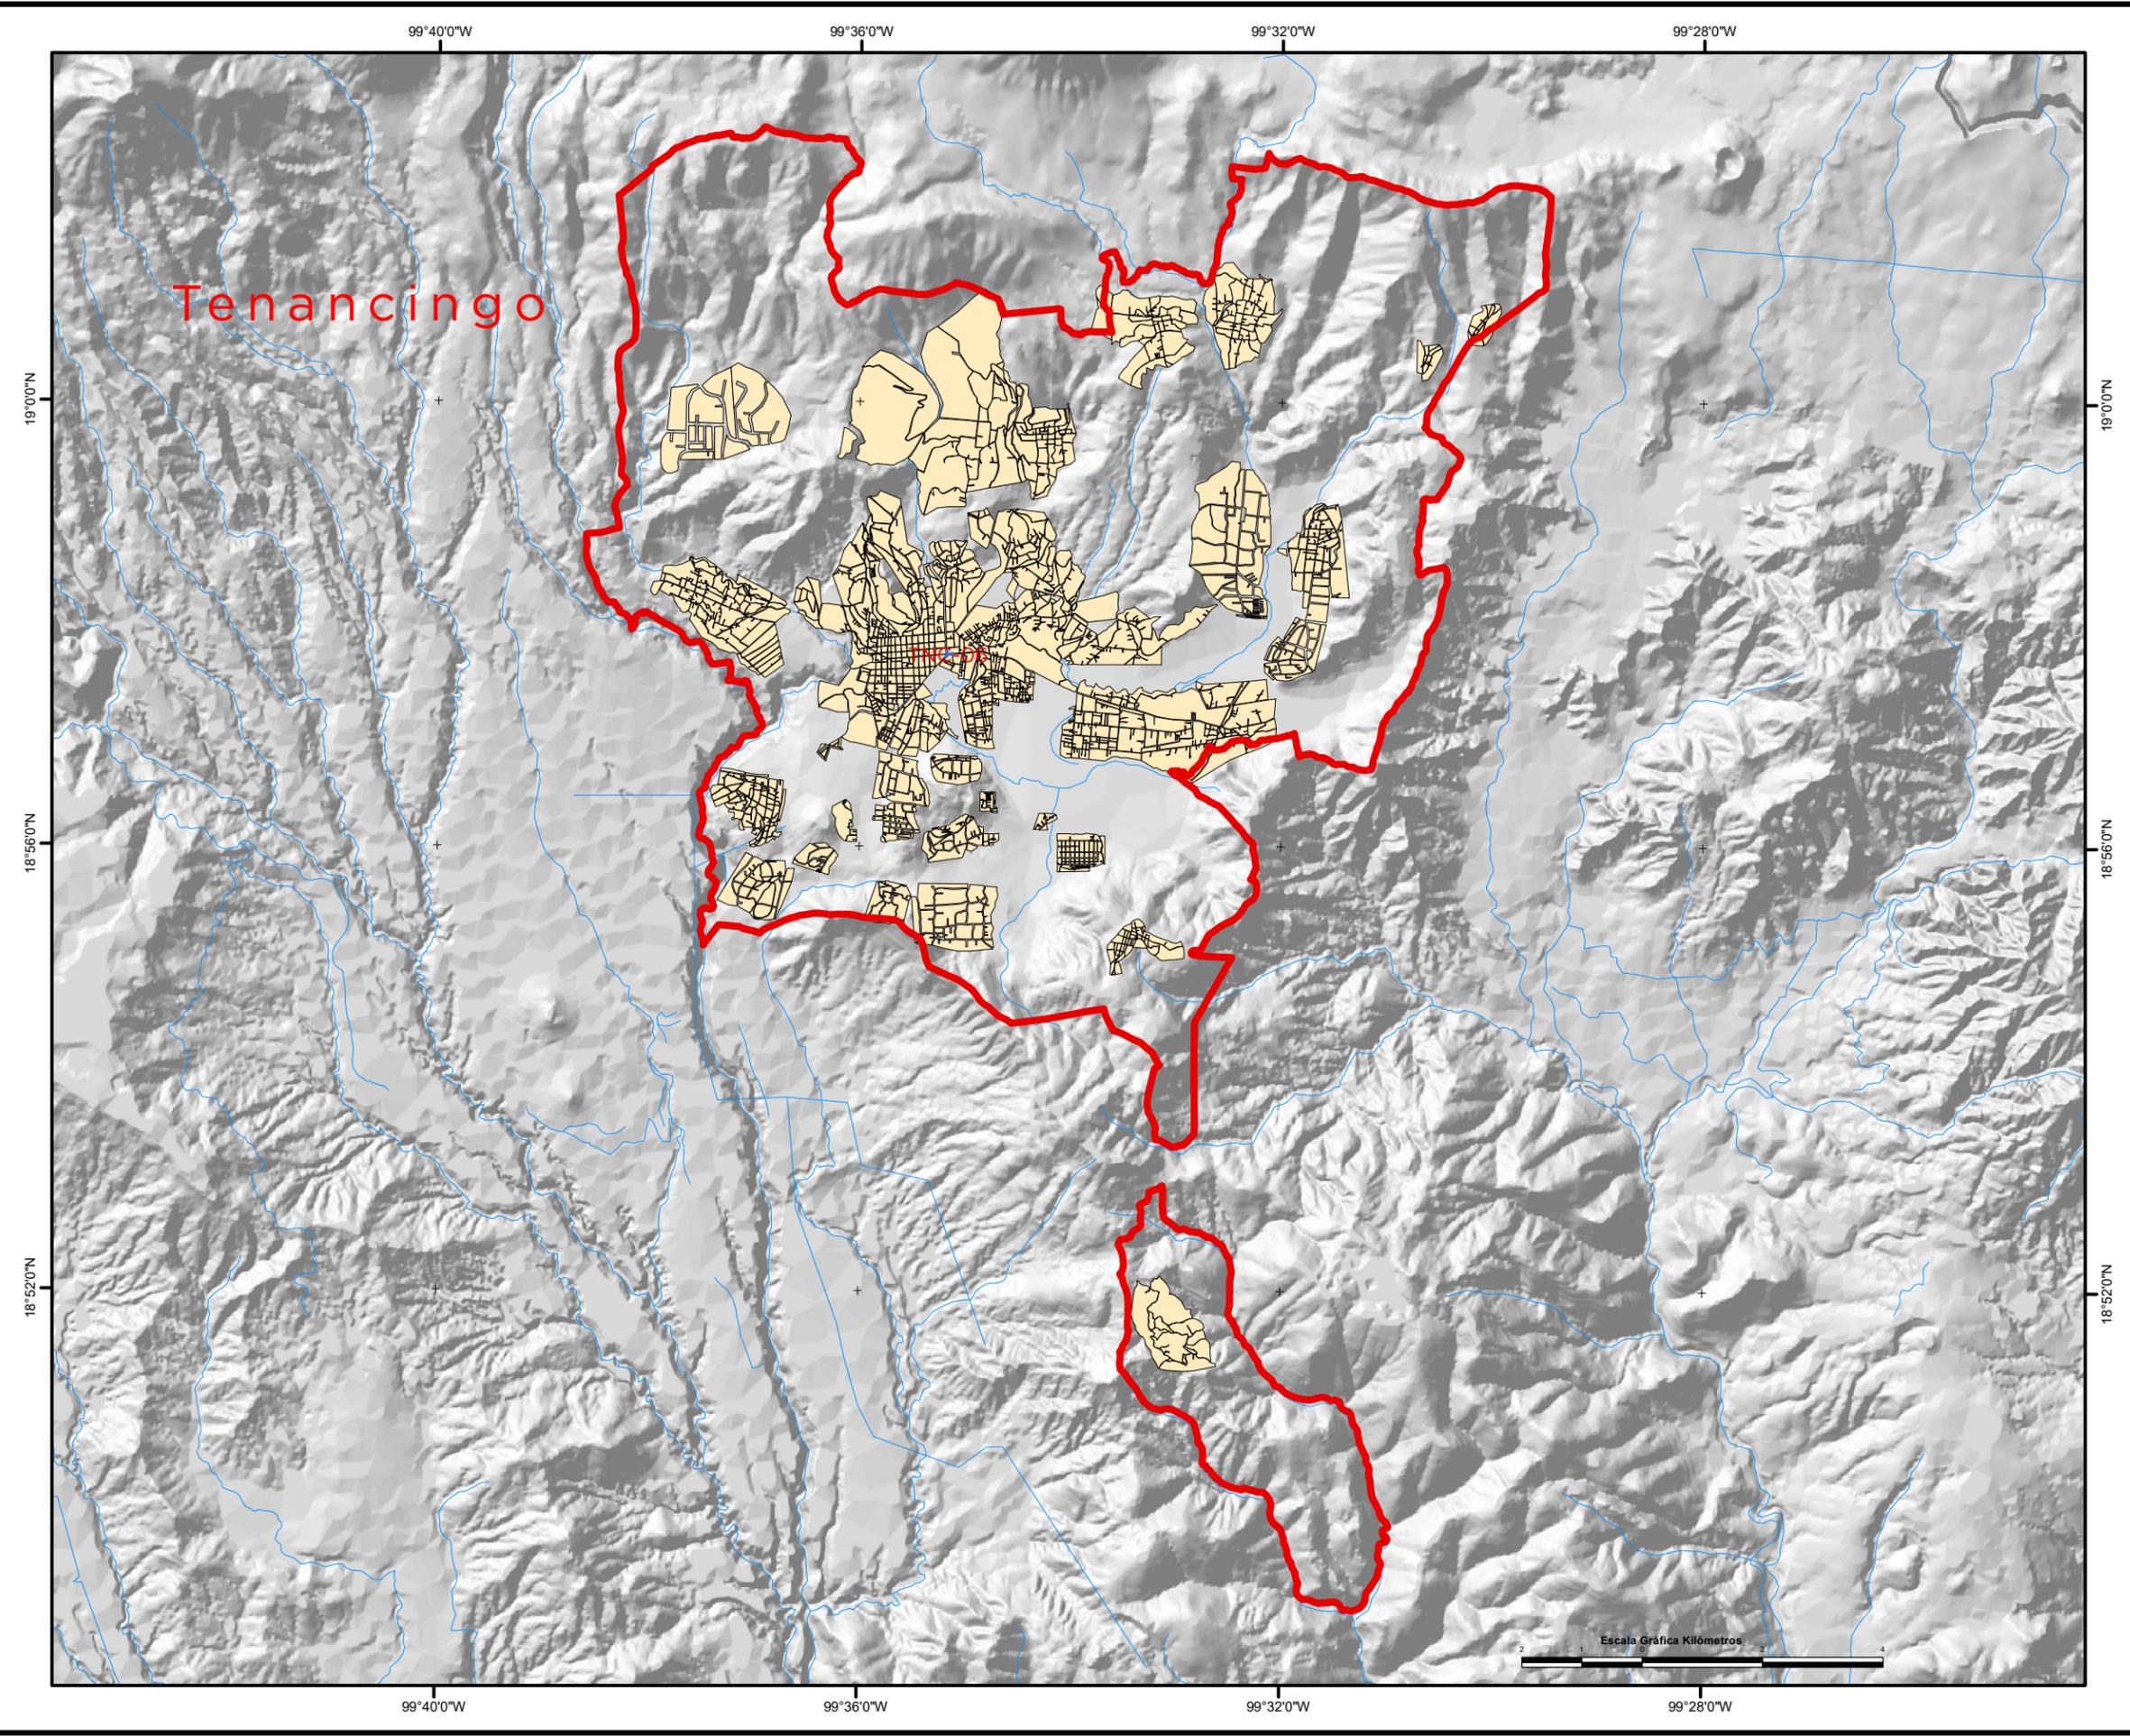
Sitios afectados por Inundación

Clave de Sitio	Tipo de Fenomeno	Población Vulnerable (No. de Hab)	Superficie Afectada (m2)
TNC-06	Ench. Pluvial	600	4,997
Totales	1	600	4,997

Programa permanente de limpieza y desazolve de la red de drenaje.  
Construcción de un cárcamo para evitar escurrimientos al interior del Hospital.

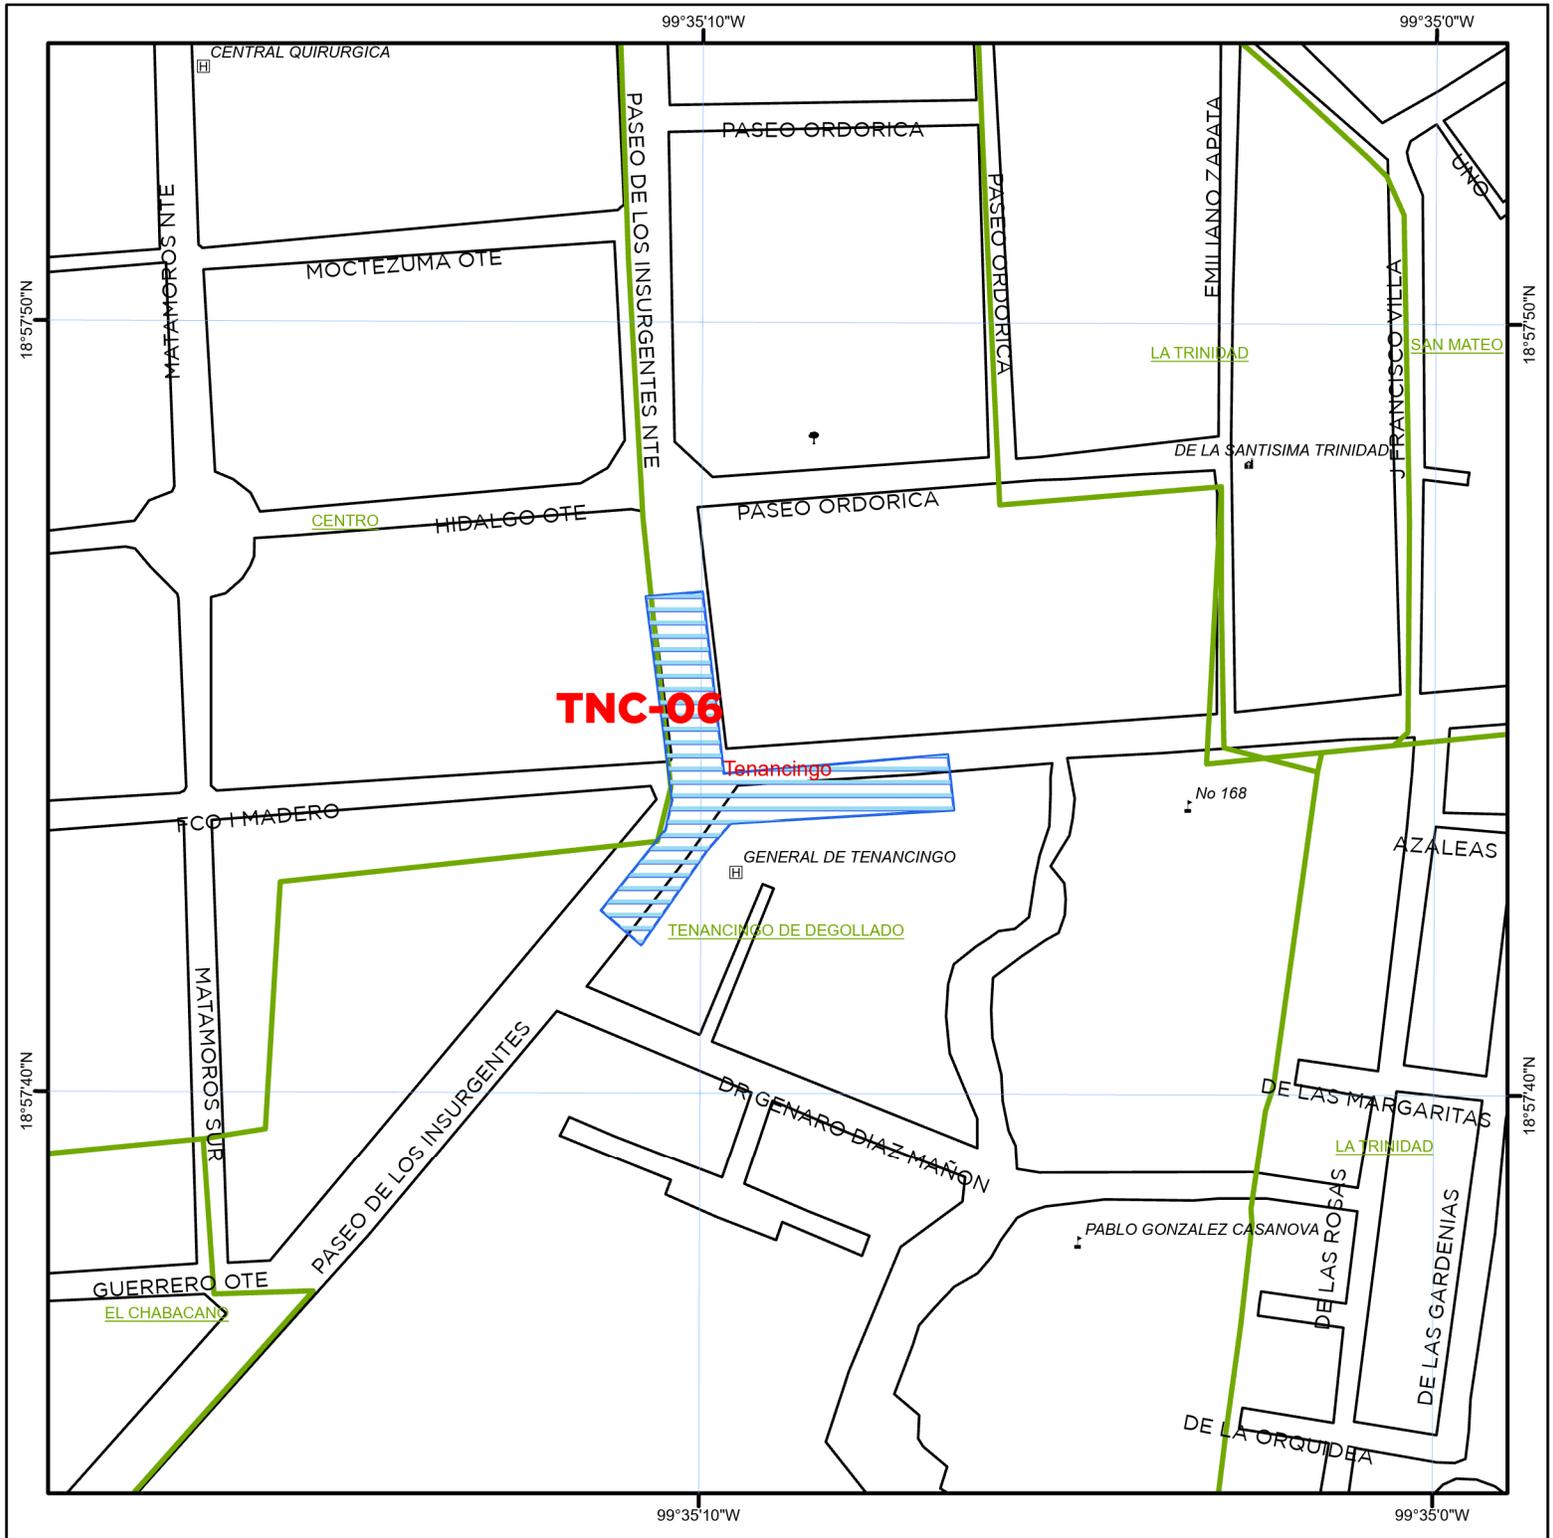
Sitios afectados por inundación

Clave de Sitio	Tipo de evento	Población Vulnerable (No. de Hab)	Superficie Afectada (m)
TNC-06	Inun. Urb. Pluvial	600	4,997
