Atlas de Inundaciones No. XXX  
Temporada de Lluvias 2023  
Cuenca del Río Balsas

Municipio  
Tonicico

Municipio: Tonatico  
Clave del sitio: **TON-01**

Temporada de Lluvias: **2023**

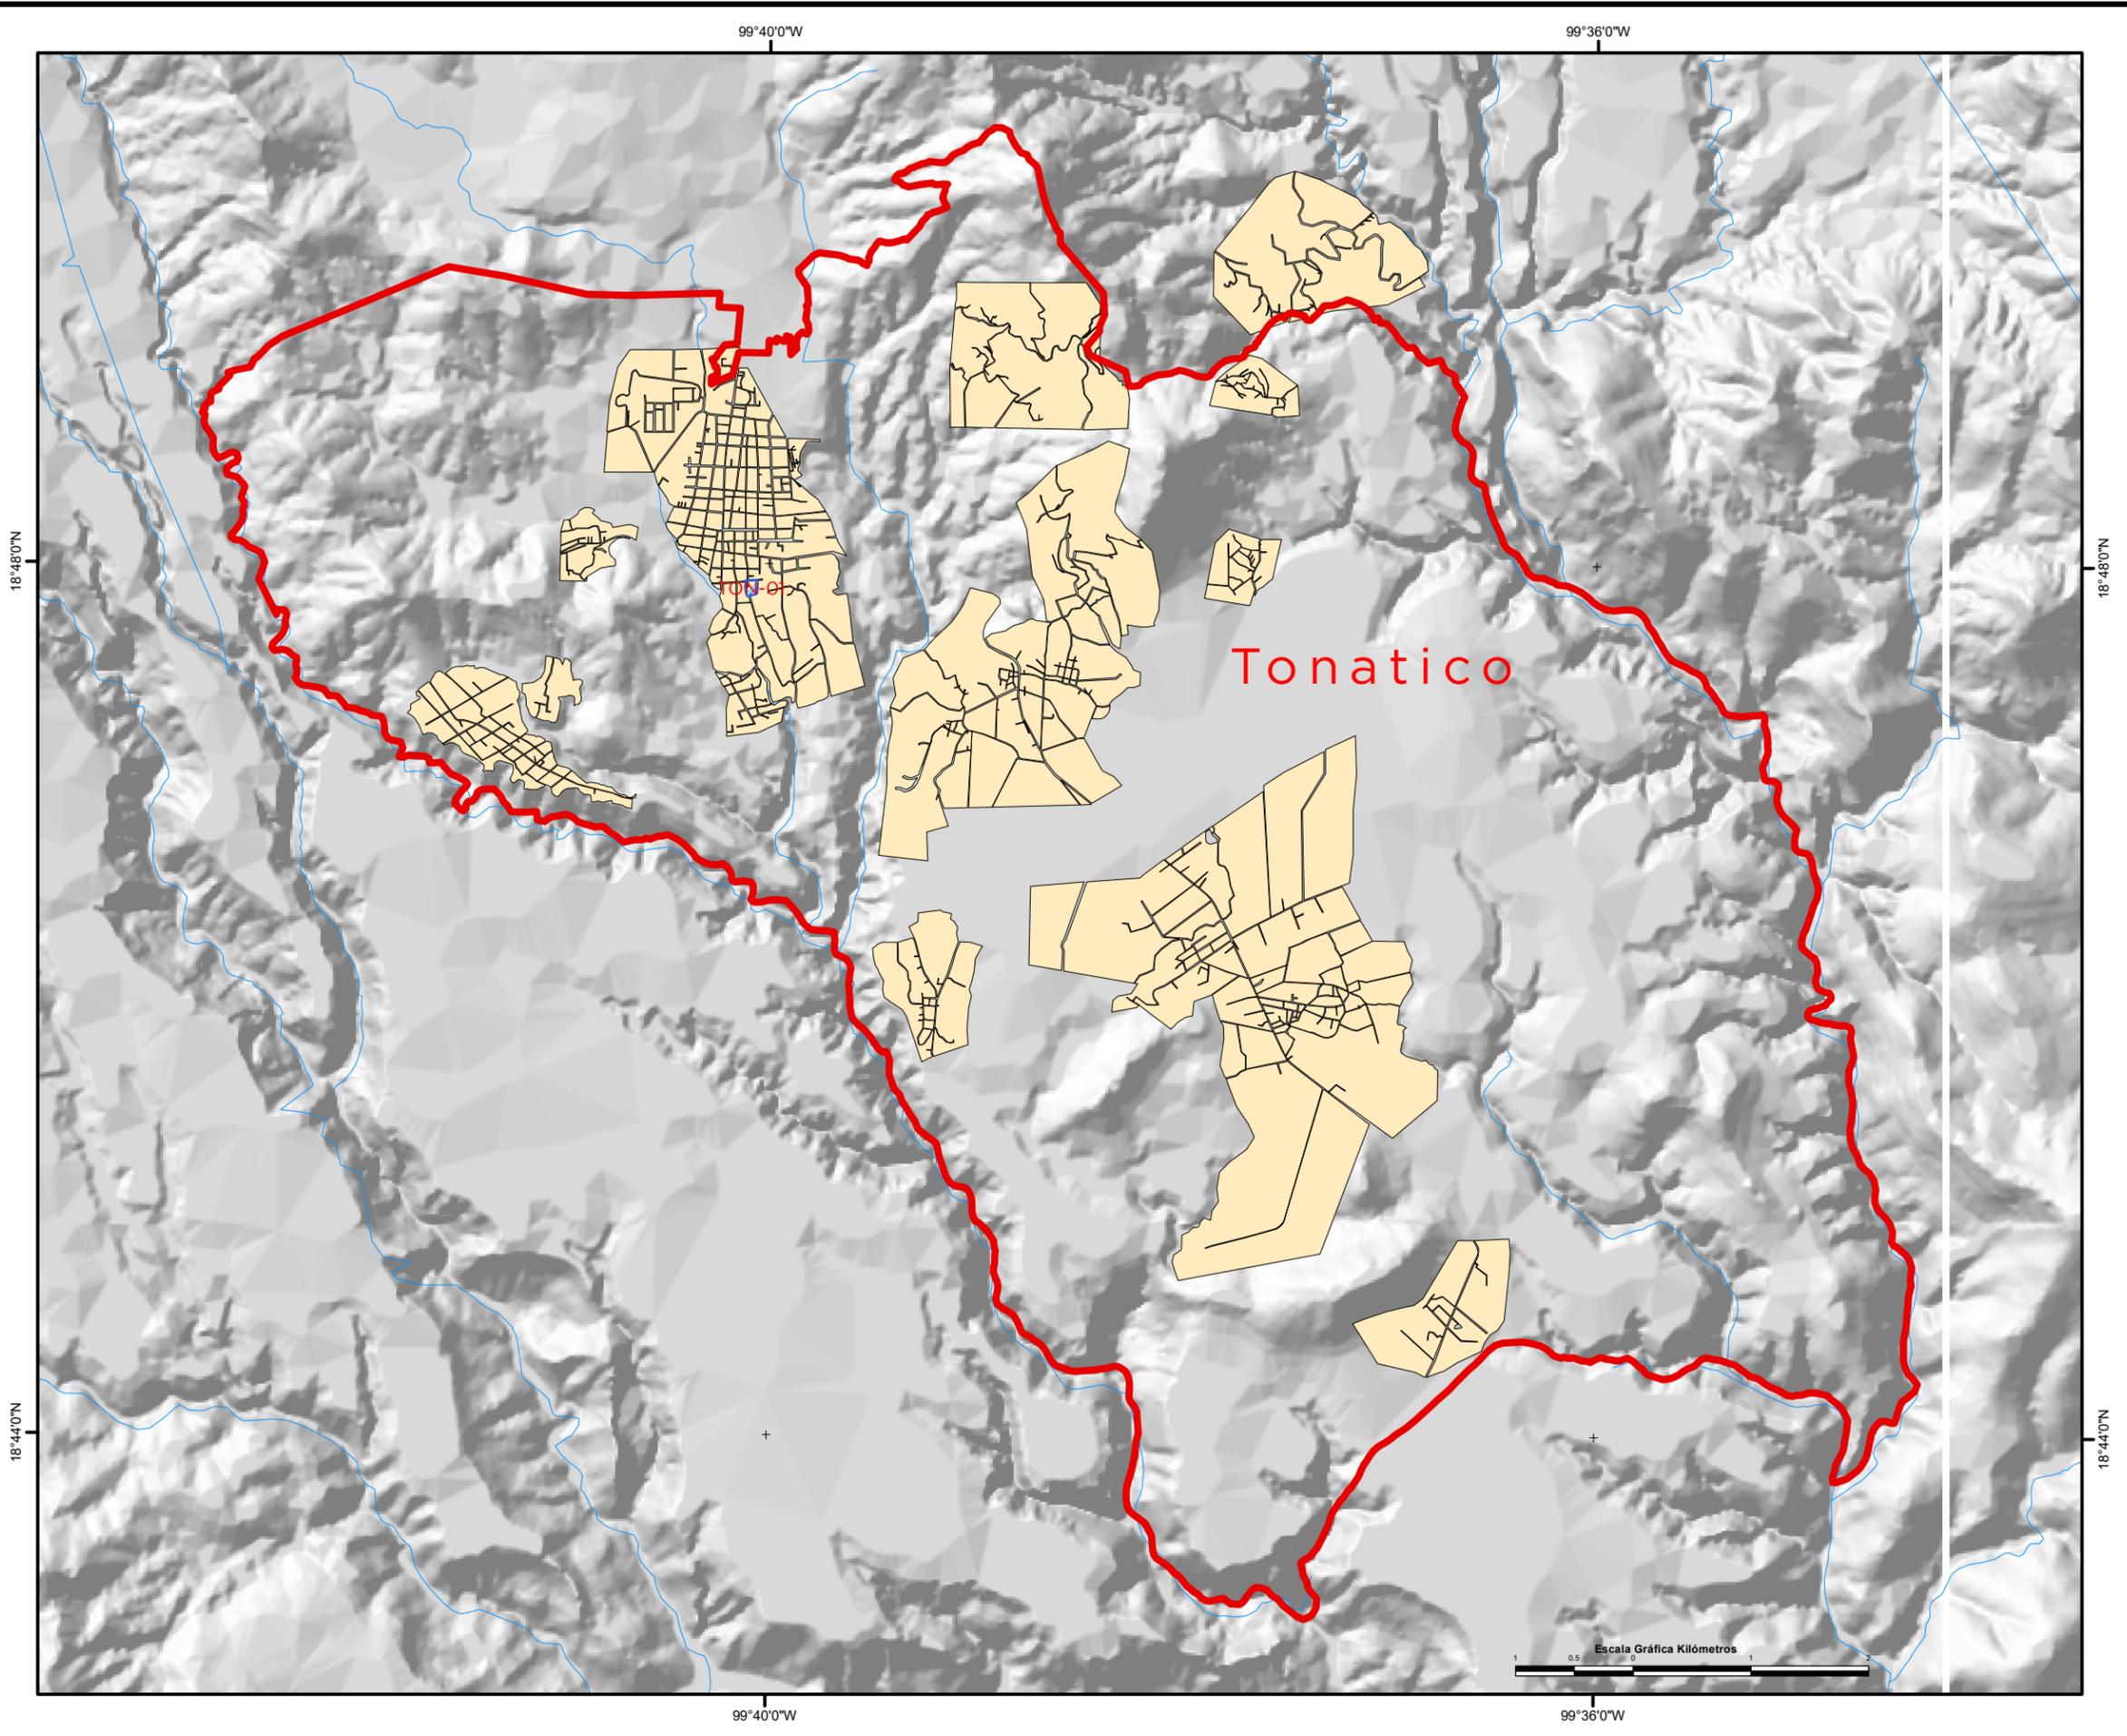
Sitios afectados por Inundación

Clave de Sitio	Tipo de Fenomeno	Población Vulnerable (No. de Hab)	Superficie Afectada (m2)
TON-01	Inun. Rur. Pluvial	0	12,282
<b>Totales</b>	<b>1</b>	<b>0</b>	<b>12,282</b>

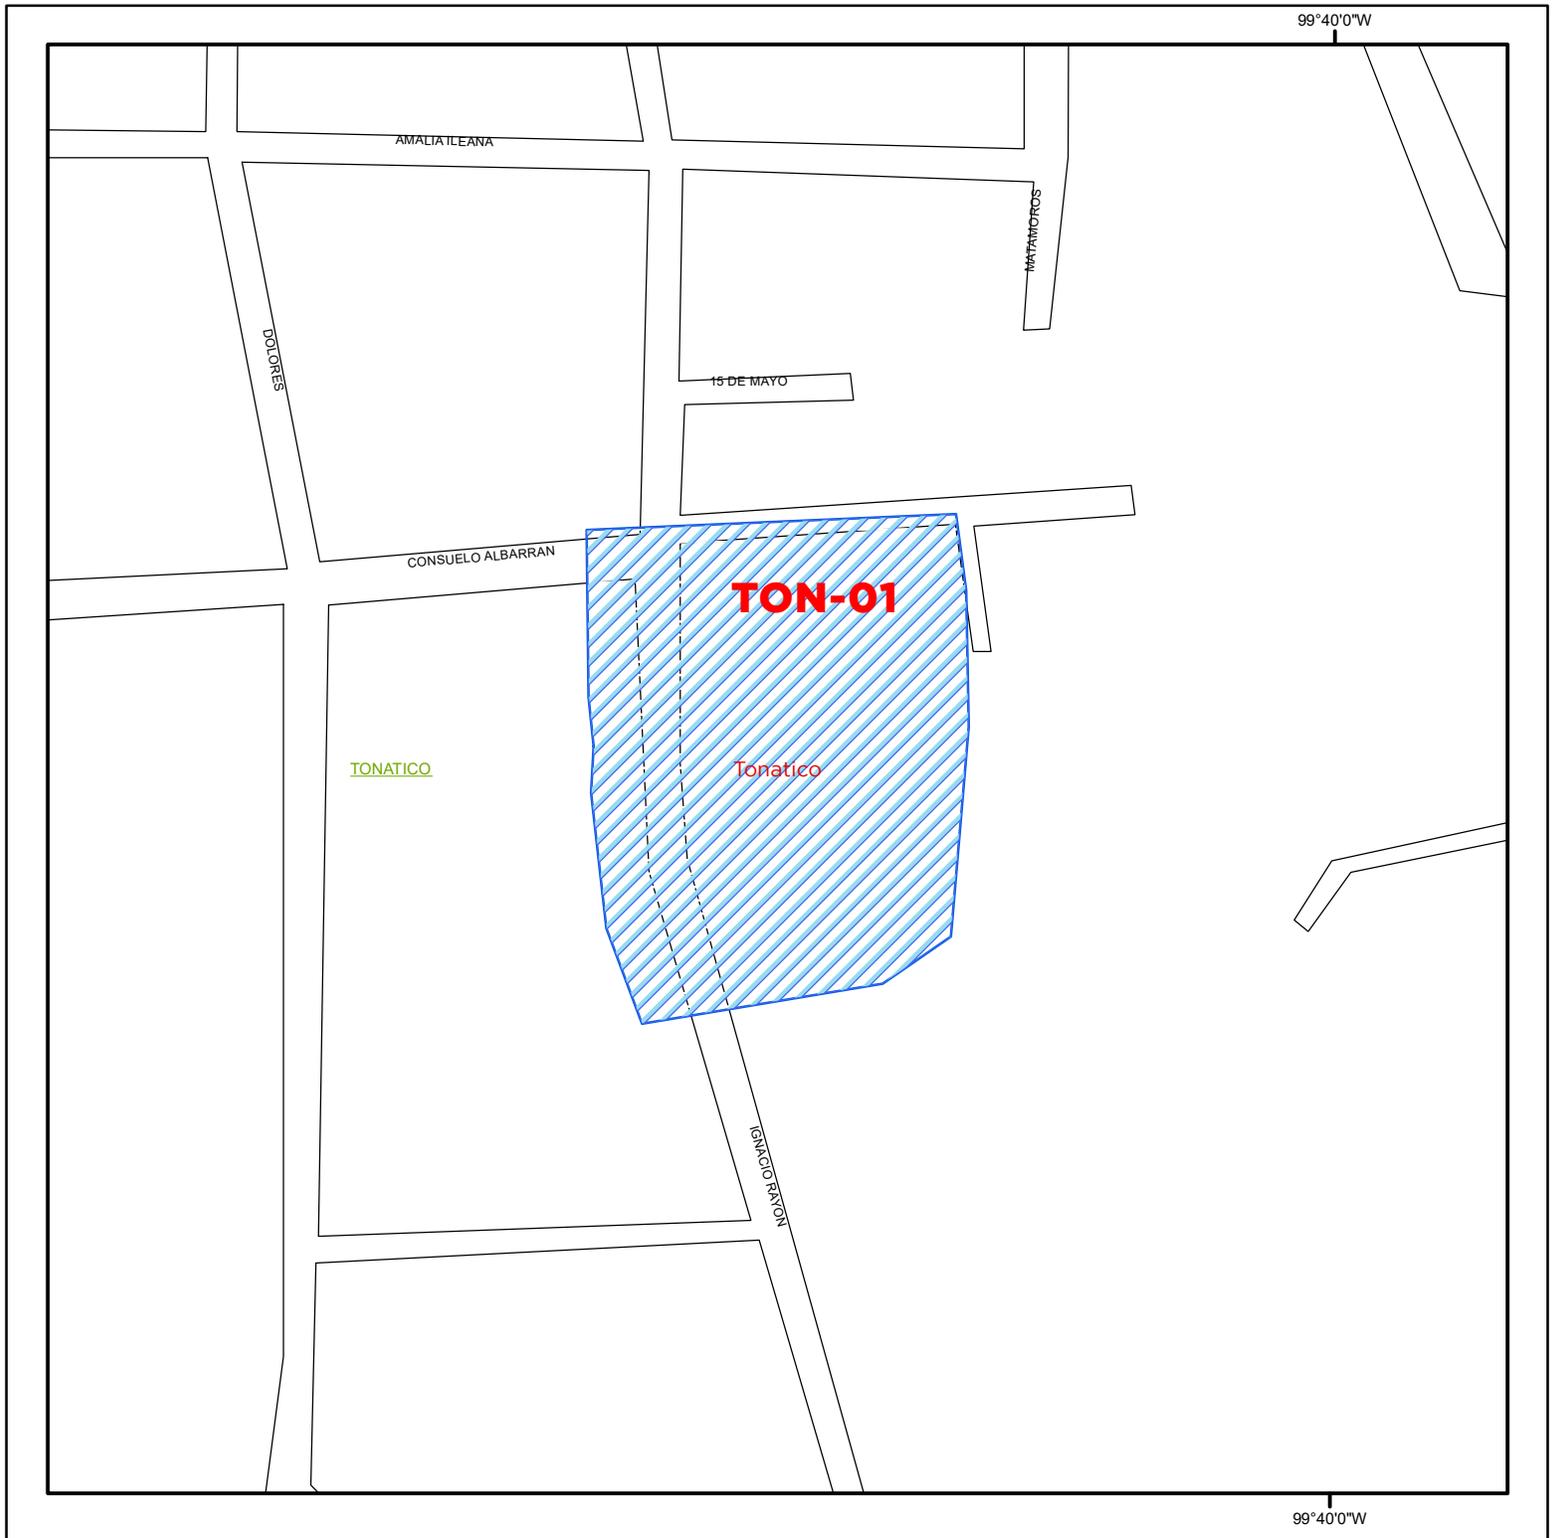
Descripción: Derivado de las lluvias, a la infraestructura hidráulica insuficiente, lo cual provocó la separación de los tubos de la infraestructura del sistema de colectores, lo que originó que los terrenos y algunos plantíos se inundarán sin afectar casas habitación.

Sitios afectados por inundación

Clave de Sitio	Tipo de evento	Población Vulnerable (No. de Hab)	Superficie Afectada (m)
TON-01	Inun. Rural Pluvial	0	12,282

Programas permanentes de limpieza y desazolve de la red de drenaje.
