Atlas de Inundaciones No. XXX
 Temporada de Lluvias 2023
 Cuenca del Río Lerma

Municipio: Almoloya del Río
Clave del sitio: **ALR-03**

Temporada de Lluvias: **2023**

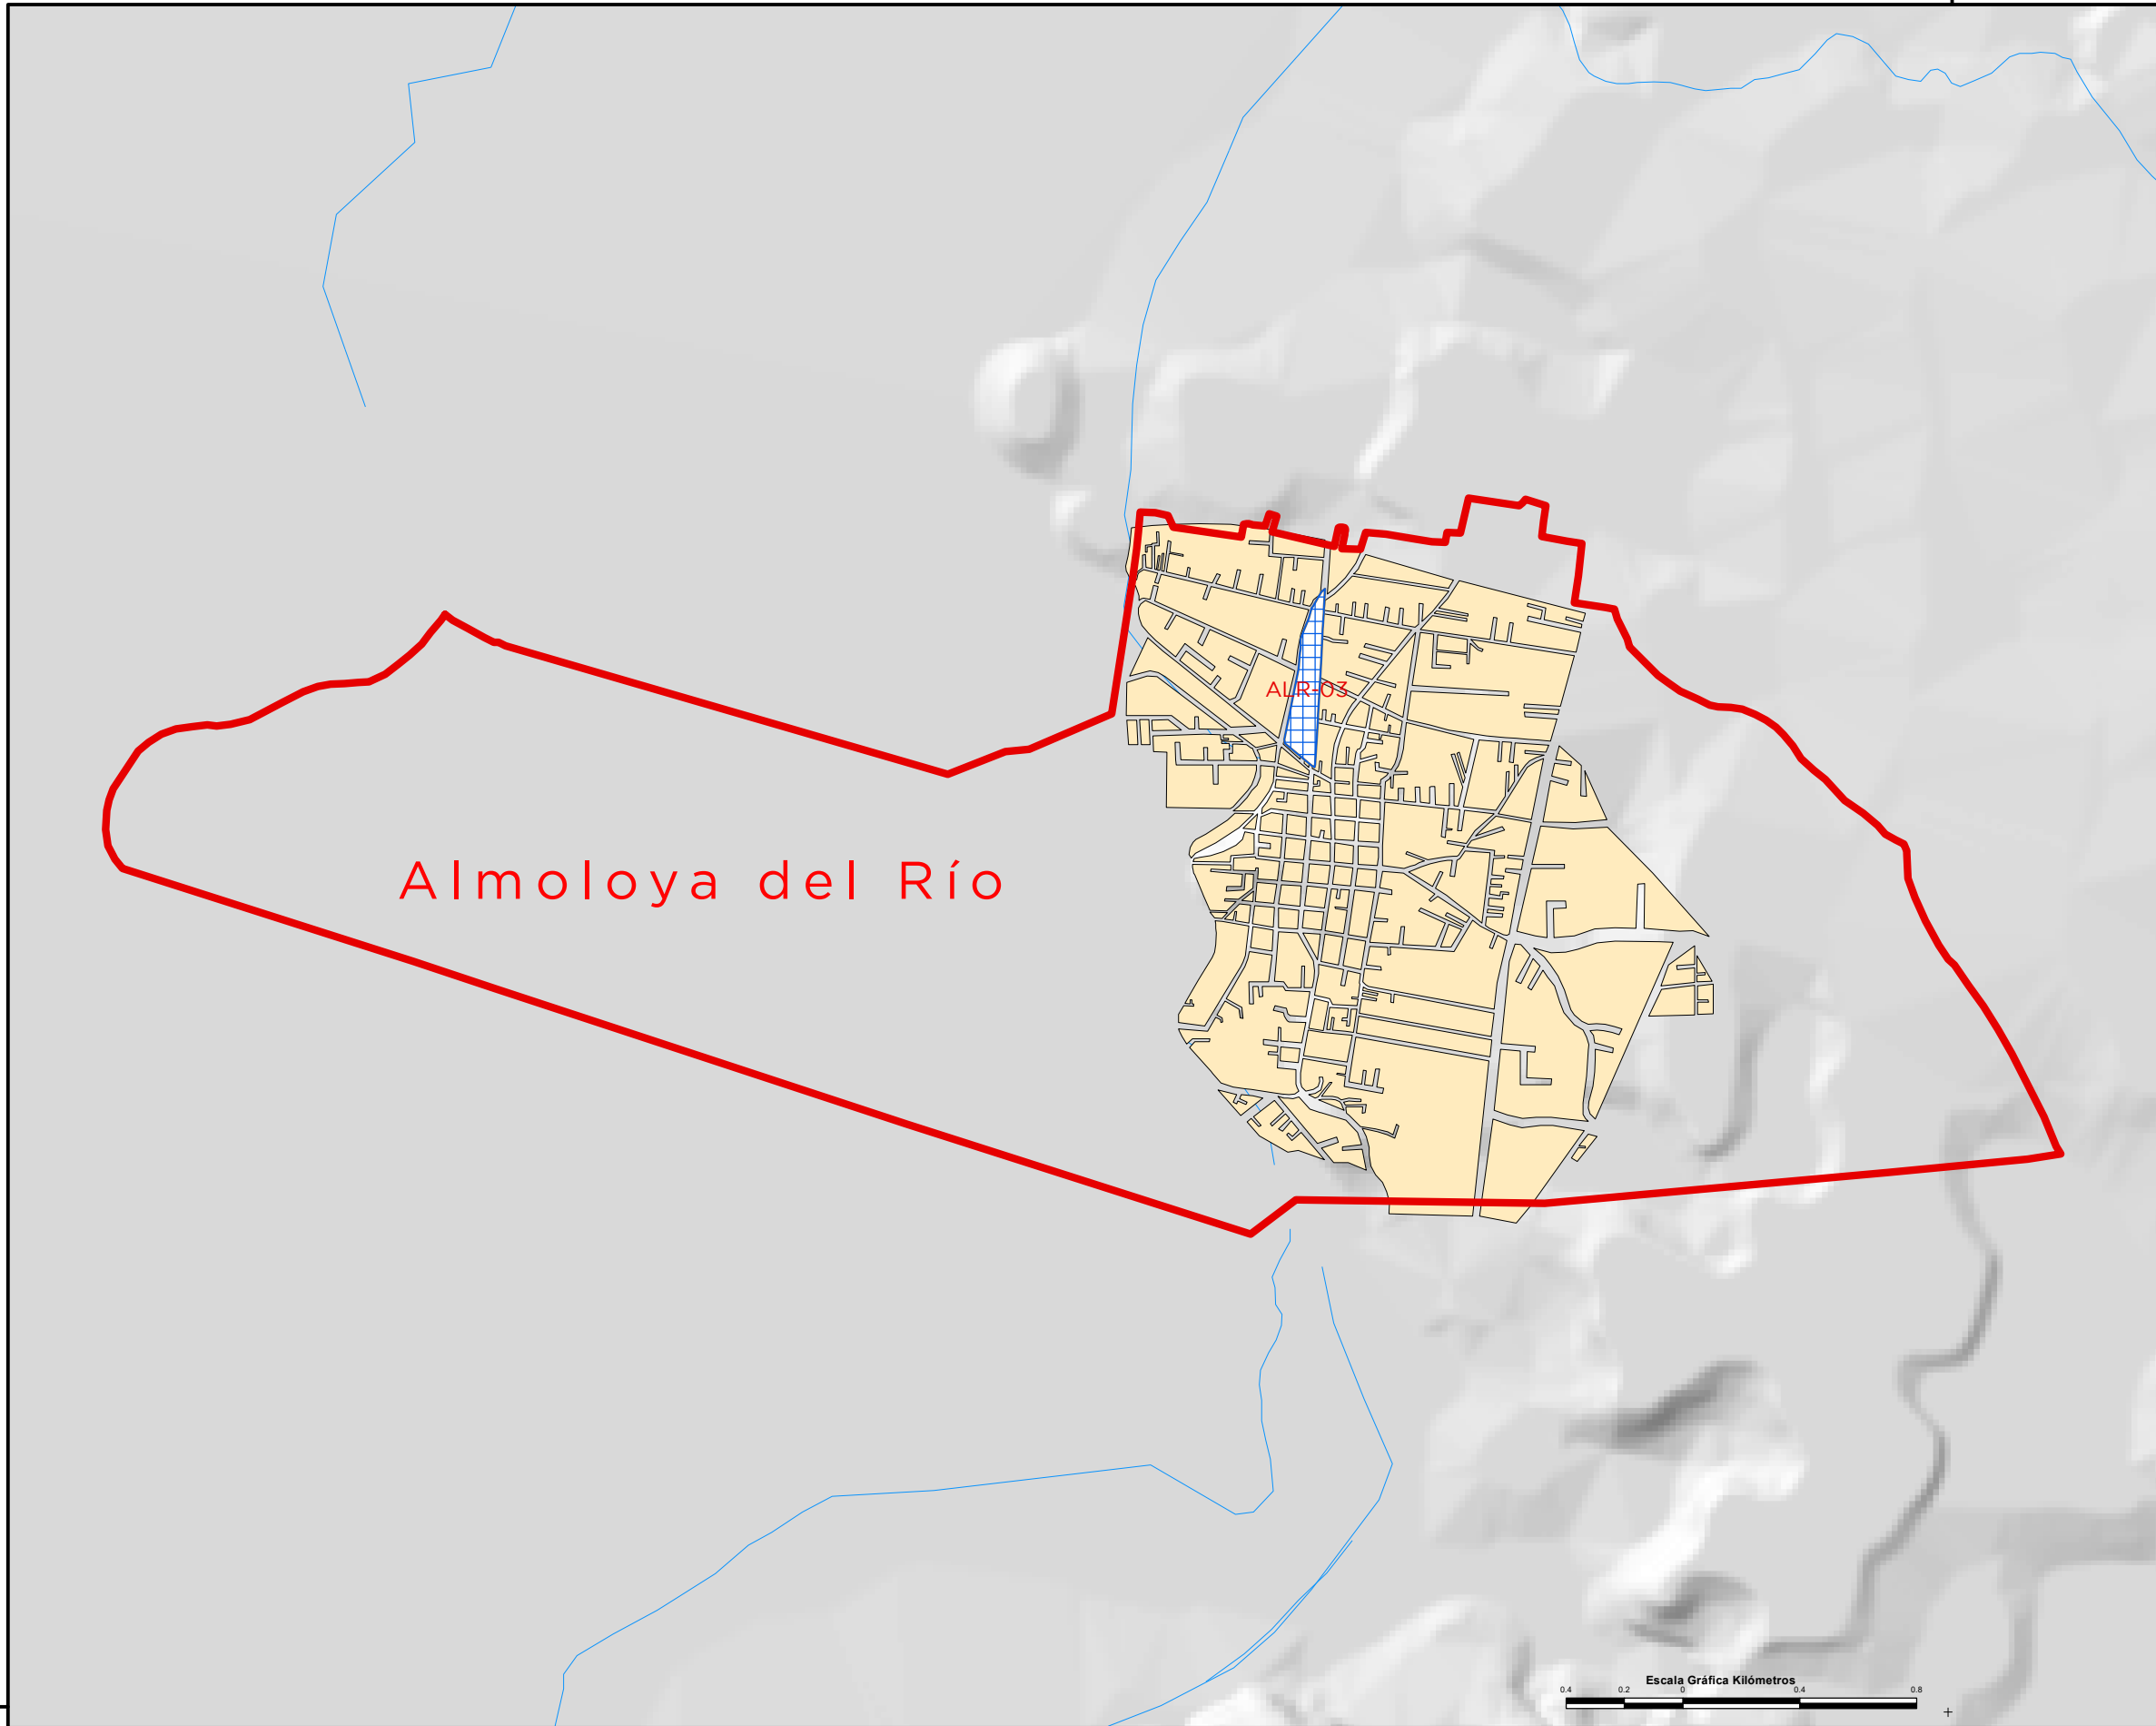
Clave de Sitio	Tipo de Fenomeno	Población Vulnerable (No. de Hab)	Superficie Afectada (m2)
ALR-03	Inun. Urb. Pluvial	0	44,037
Totales	1	0	44,037

Causas: Infraestructura hidráulica insuficiente

Descripción: Precipitación pluvial intensa provocó el desbordamiento de pozos de visita del alcantarillado, aunado a la infraestructura hidráulica insuficiente, ocasionando afectaciones sobre la calle Heriberto Enriquez, Joaquín Pagaza y Carlos Hank González.

Programa permanente de limpieza y desazolve de la red de drenaje y pozos de visita.

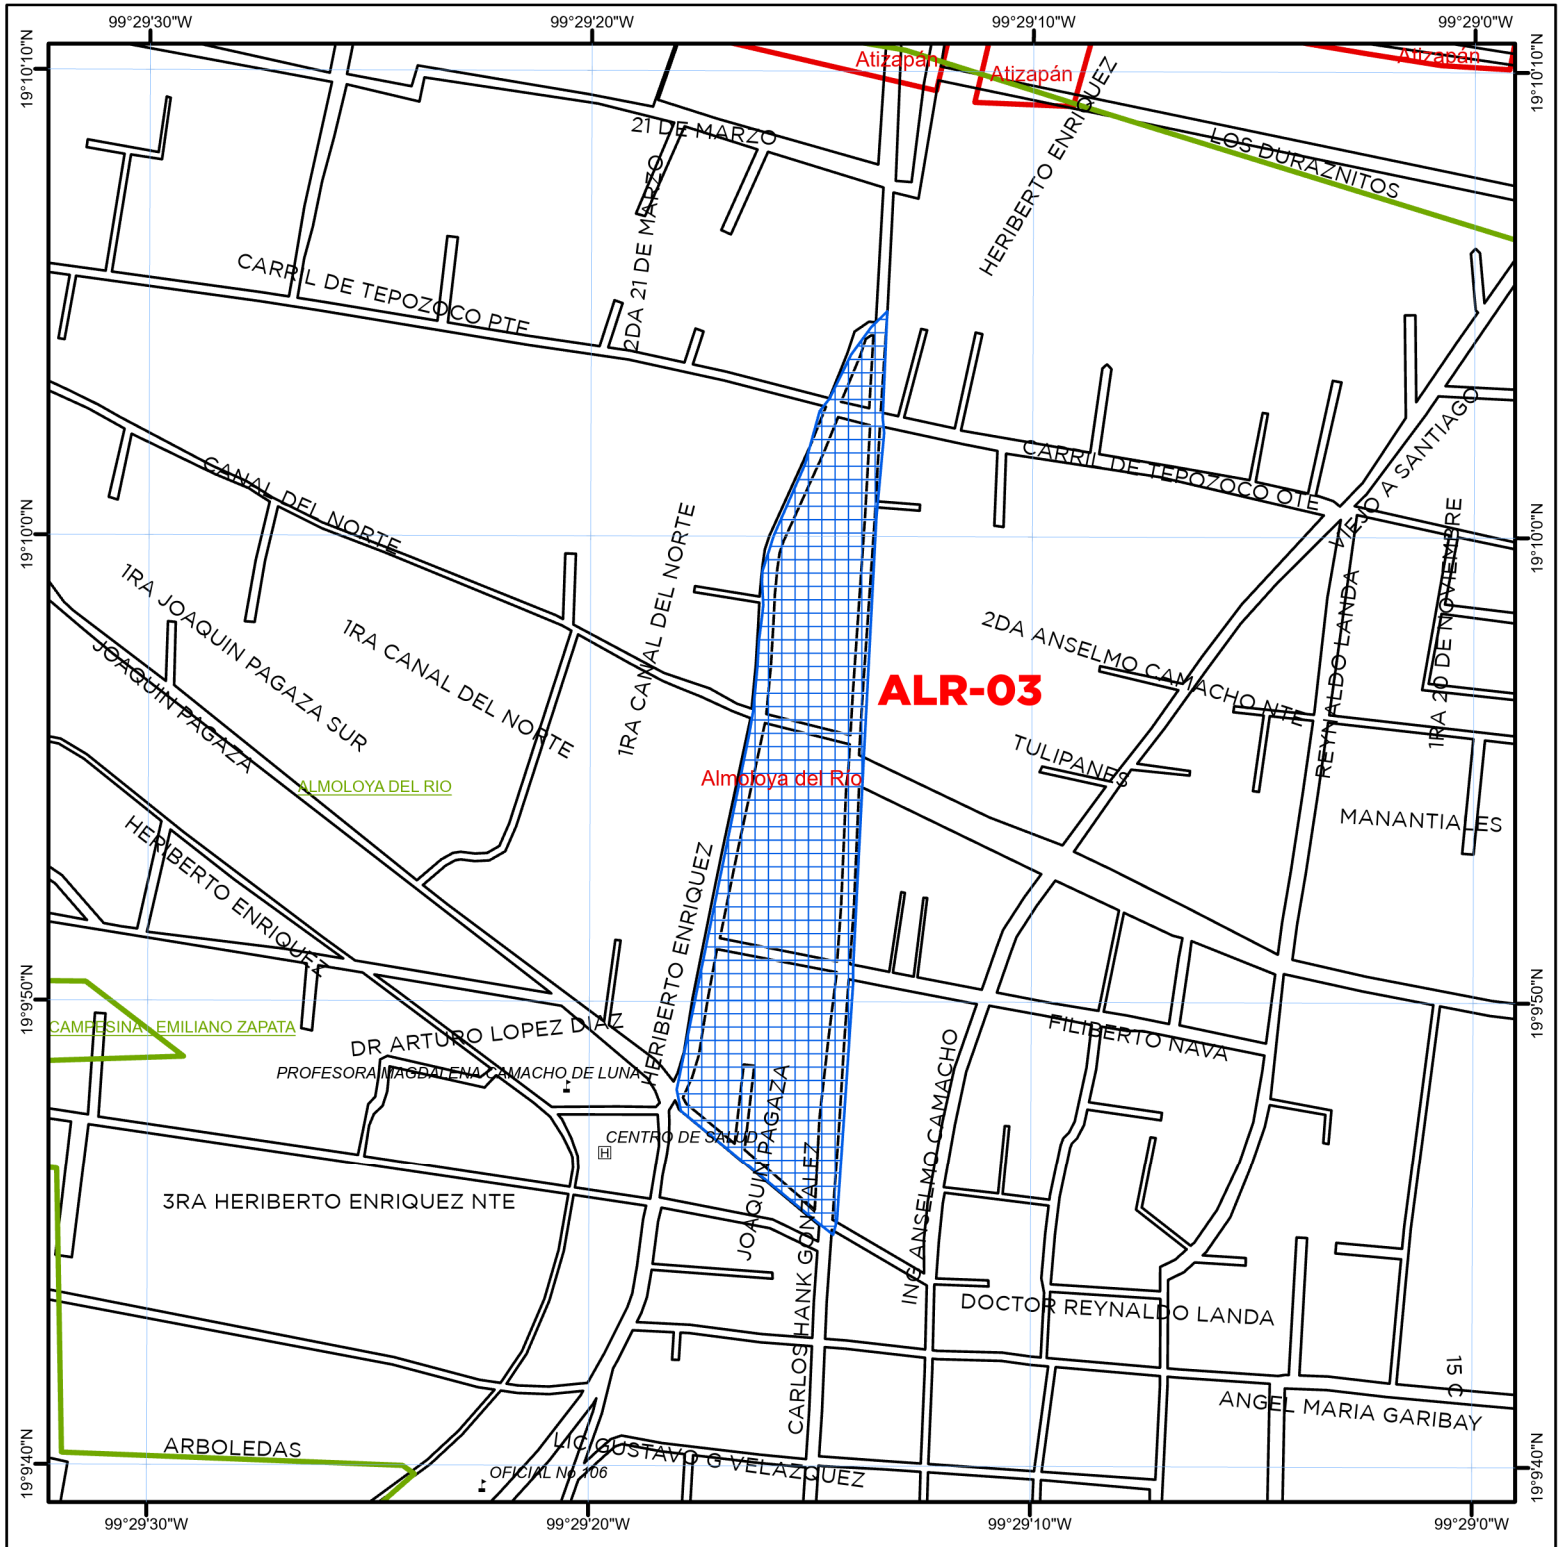
Sitios afectados por inundación

Clave de Sitio	Tipo de evento	Población Vulnerable (No. de Hab)	Superficie Afectada (m ²)
ALR-03	Inun. Urb. Pluvial	30	44,037
