Atlas de Inundaciones No. XXX  
Temporada de Lluvias 2023  
Cuenca del Río Lerma

Municipio  
Atlacomulco

Cuenca del Río Lerma

Municipio: Atlacomulco

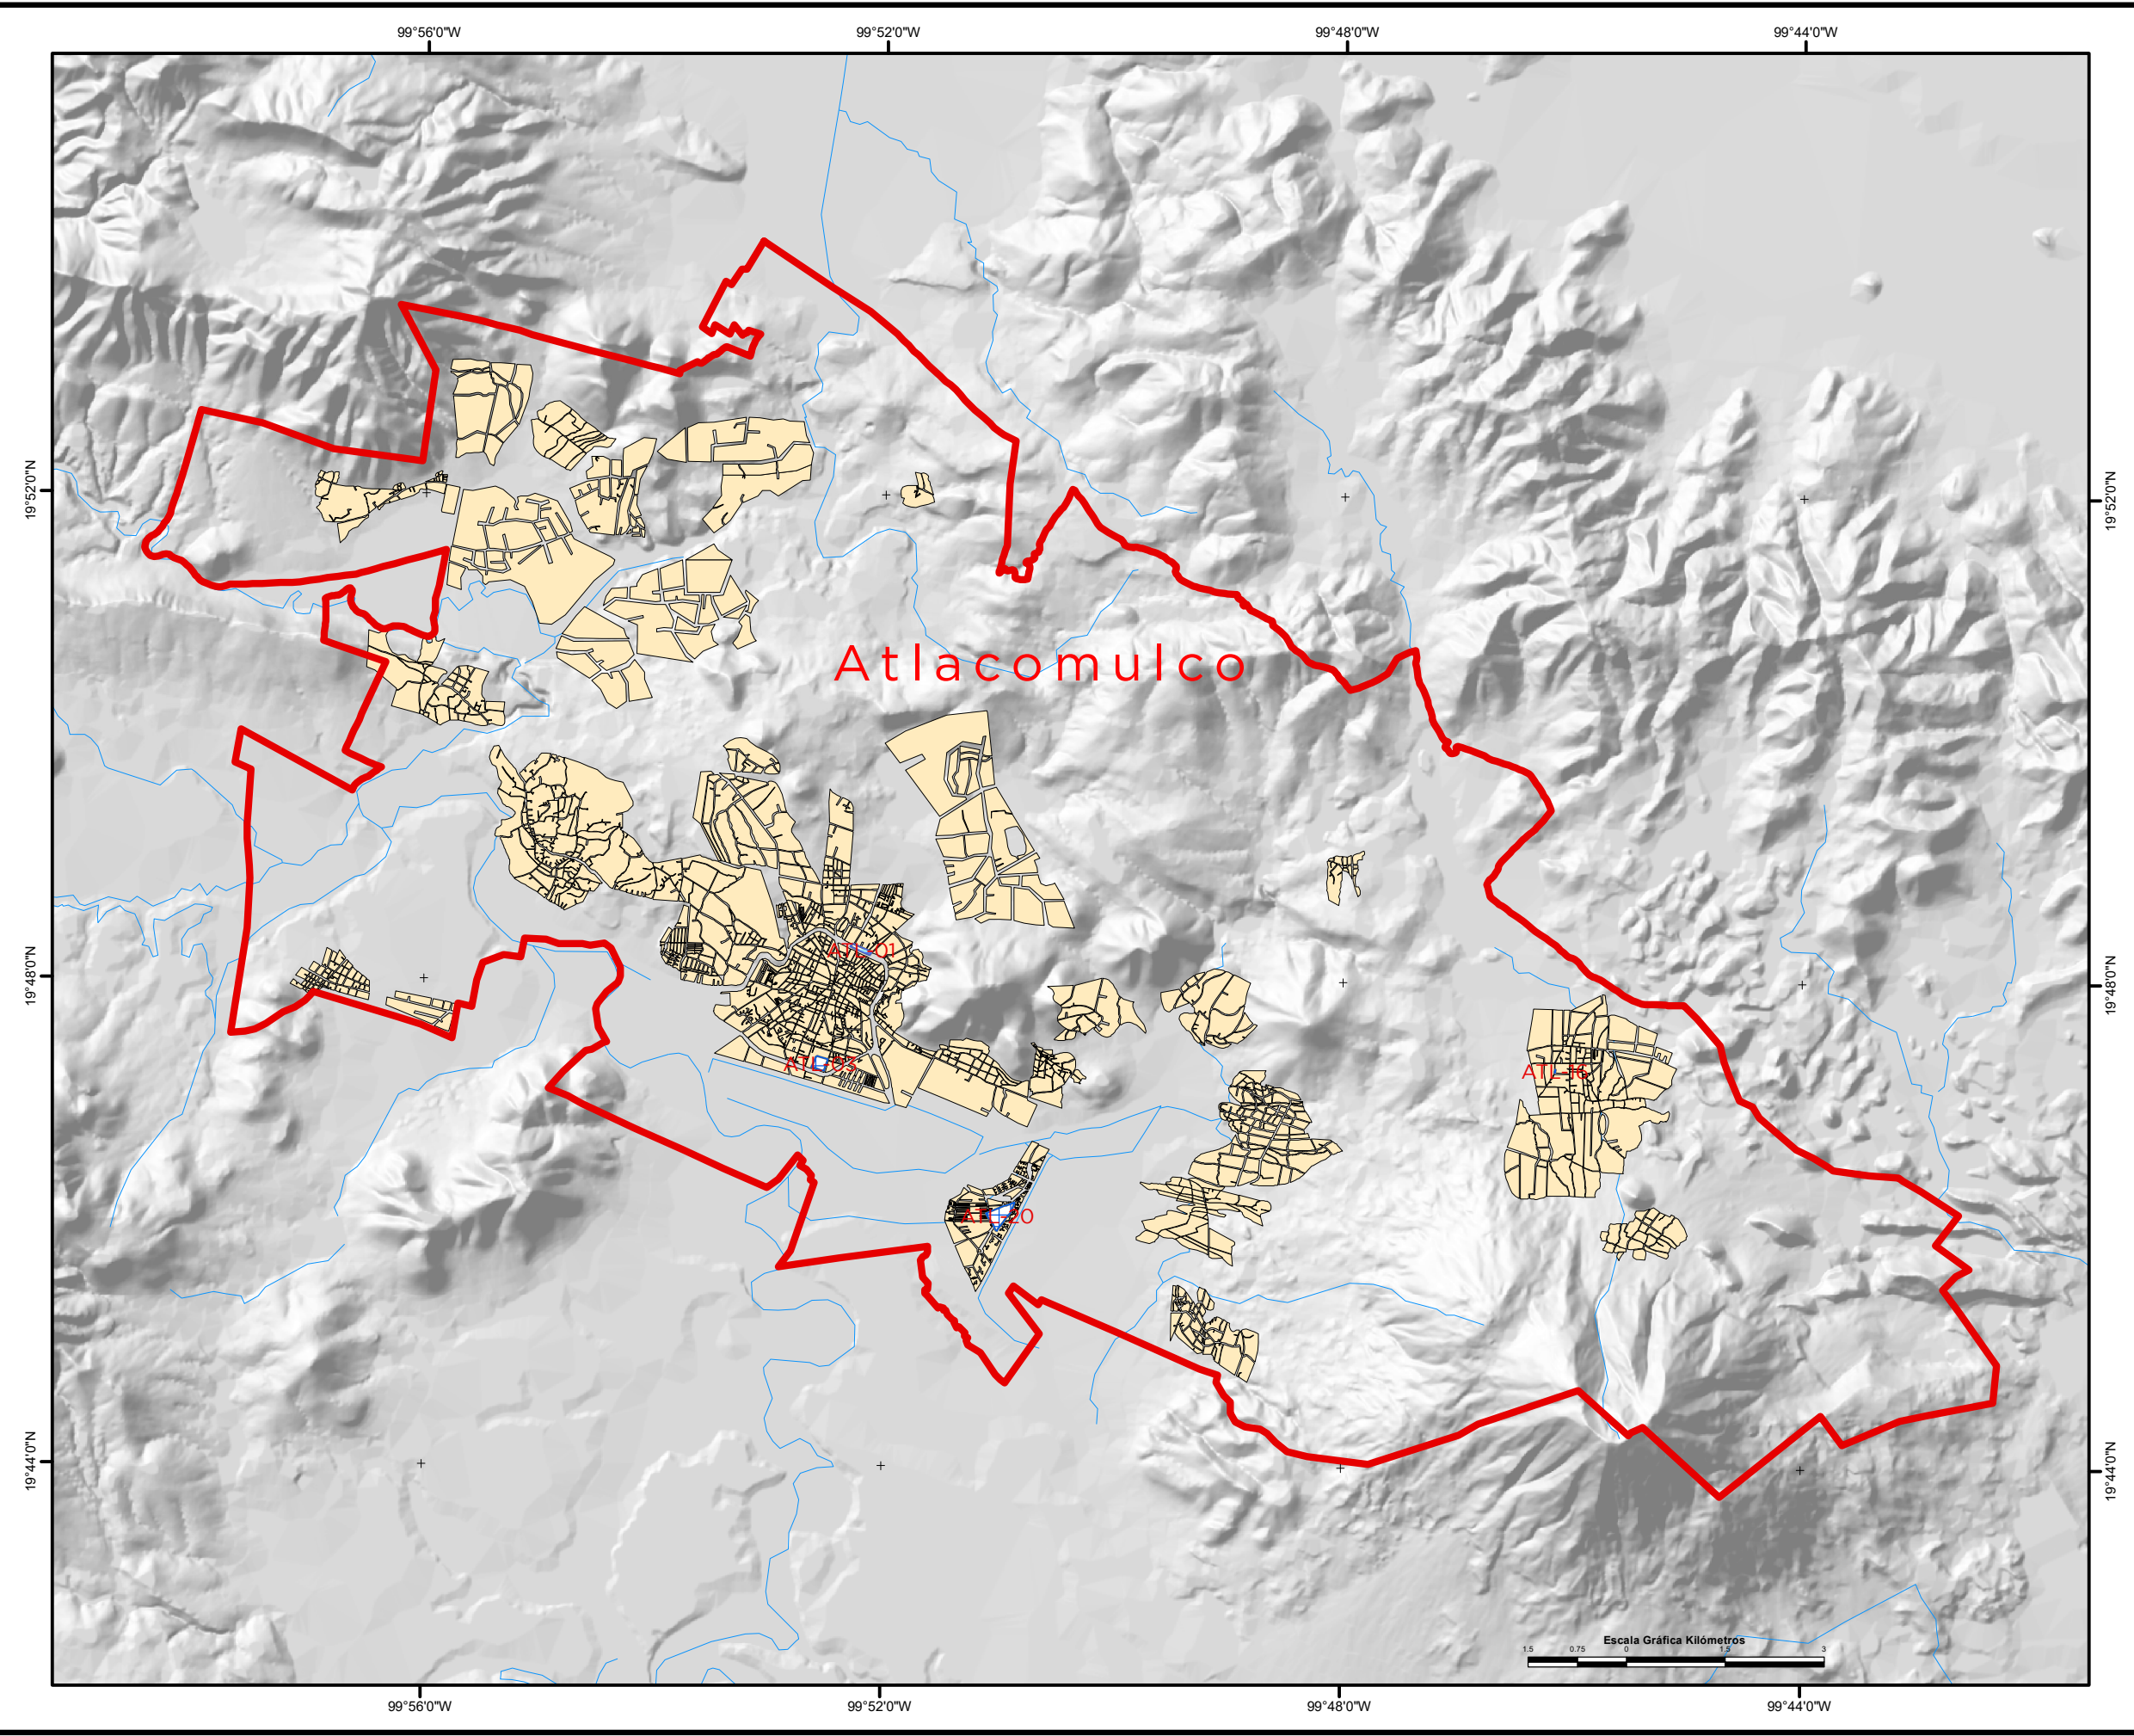
Sitios afectados por Inundación

Clave de Sitio	Tipo de Fenomeno	Población Vulnerable (No. de Hab)	Superficie Afectada (m2)
ATL-01	Ench. Pluvial	0	19,213
ATL-03	Inun. Urb. Pluvial	12	35,353
ATL-16	Inun. Urb. Pluvial	25	376
ATL-20	Inun. Urb. Pluvial	20	80,546
<b>Totales</b>	<b>4</b>	<b>57</b>	<b>135,488</b>
