Atlas de Inundaciones No. XXX
 Temporada de Lluvias 2023
 Cuenca del Río Lerma

Municipio
 Metepec

Municipio: Metepec
Clave del sitio: **MET-04**

Municipio: Metepec
Clave del sitio: **MET-10**

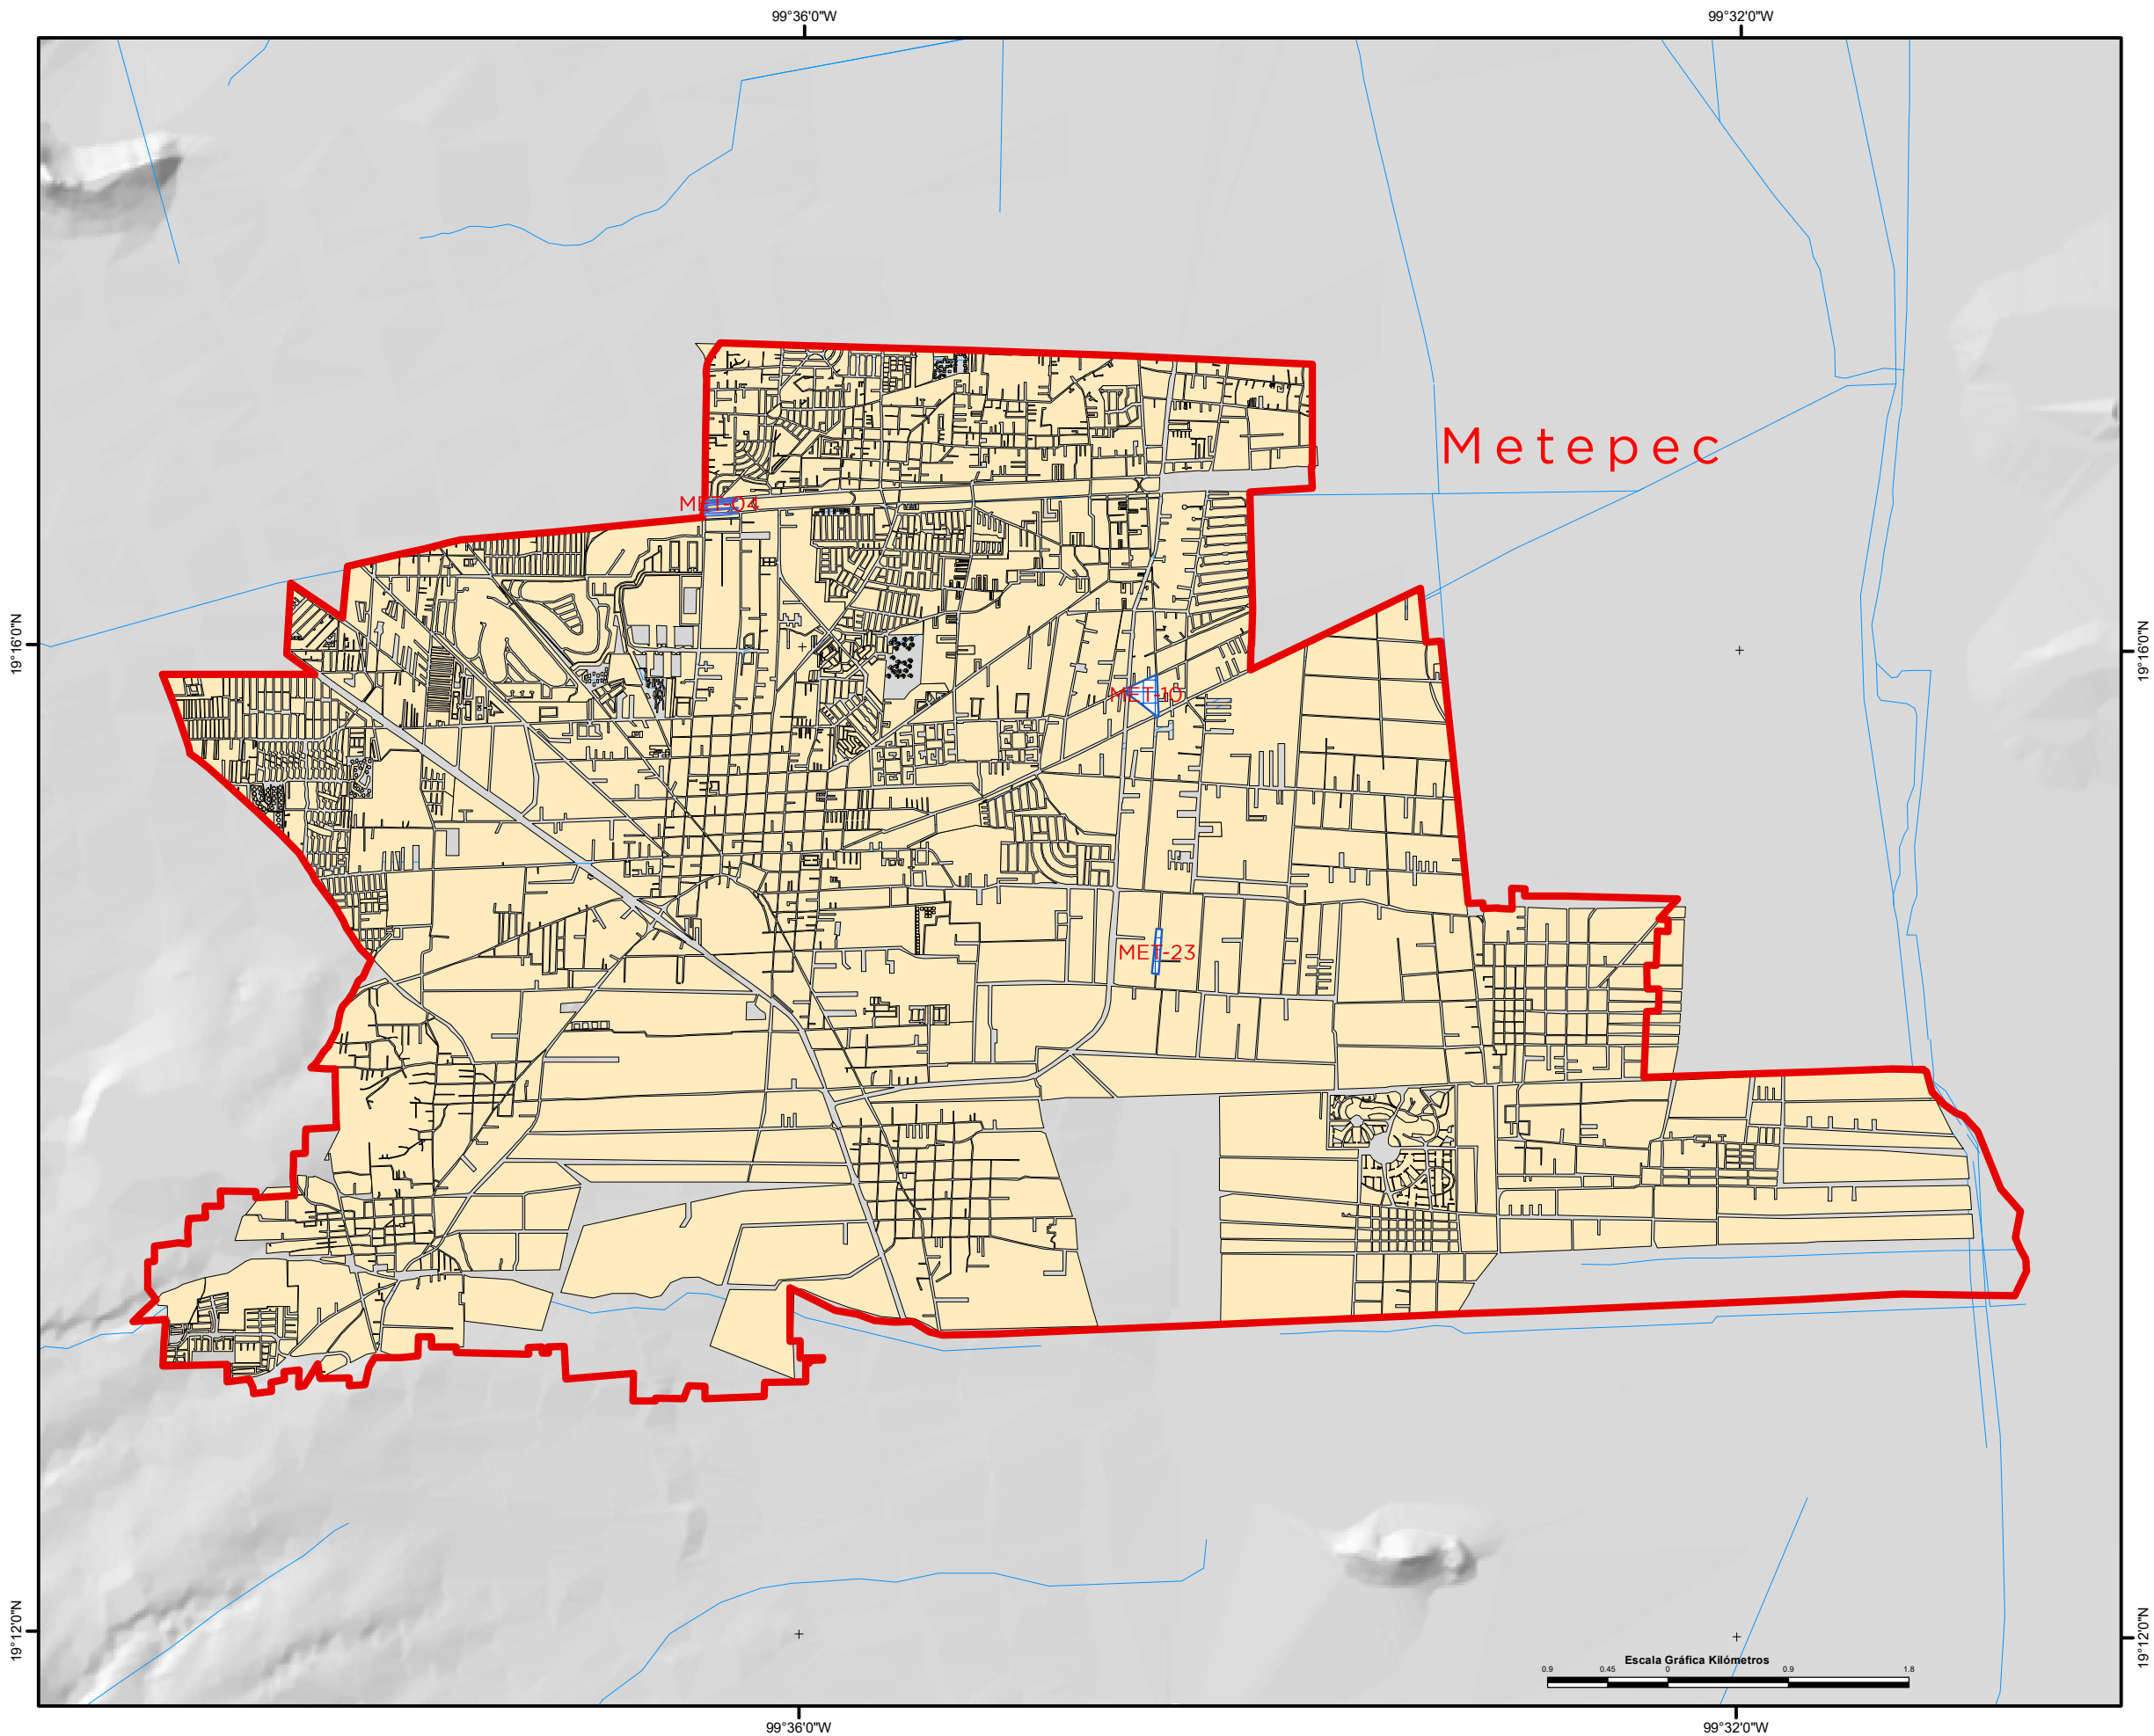
Sitios afectados por Inundación			
Clave de Sitio	Tipo de Fenomeno	Población Vulnerable (No. de Hab)	Superficie Afectada (m2)
MET-04	Ench. Pluvial	0	11,056
MET-10	Inun. Urb. Pluvial	65	40,892
MET-23	Inun. Urb. Pluvial	210	15,496
Totales	3	275	67,444
