Atlas de Inundaciones No. XXX
 Temporada de Lluvias 2023
 Cuenca del Río Lerma

Municipio
 San Mateo Atenco

Municipio: San Mateo Atenco
Clave del sitio: SMA-01

Municipio: San Mateo Atenco
Clave del sitio: **SMA-05**

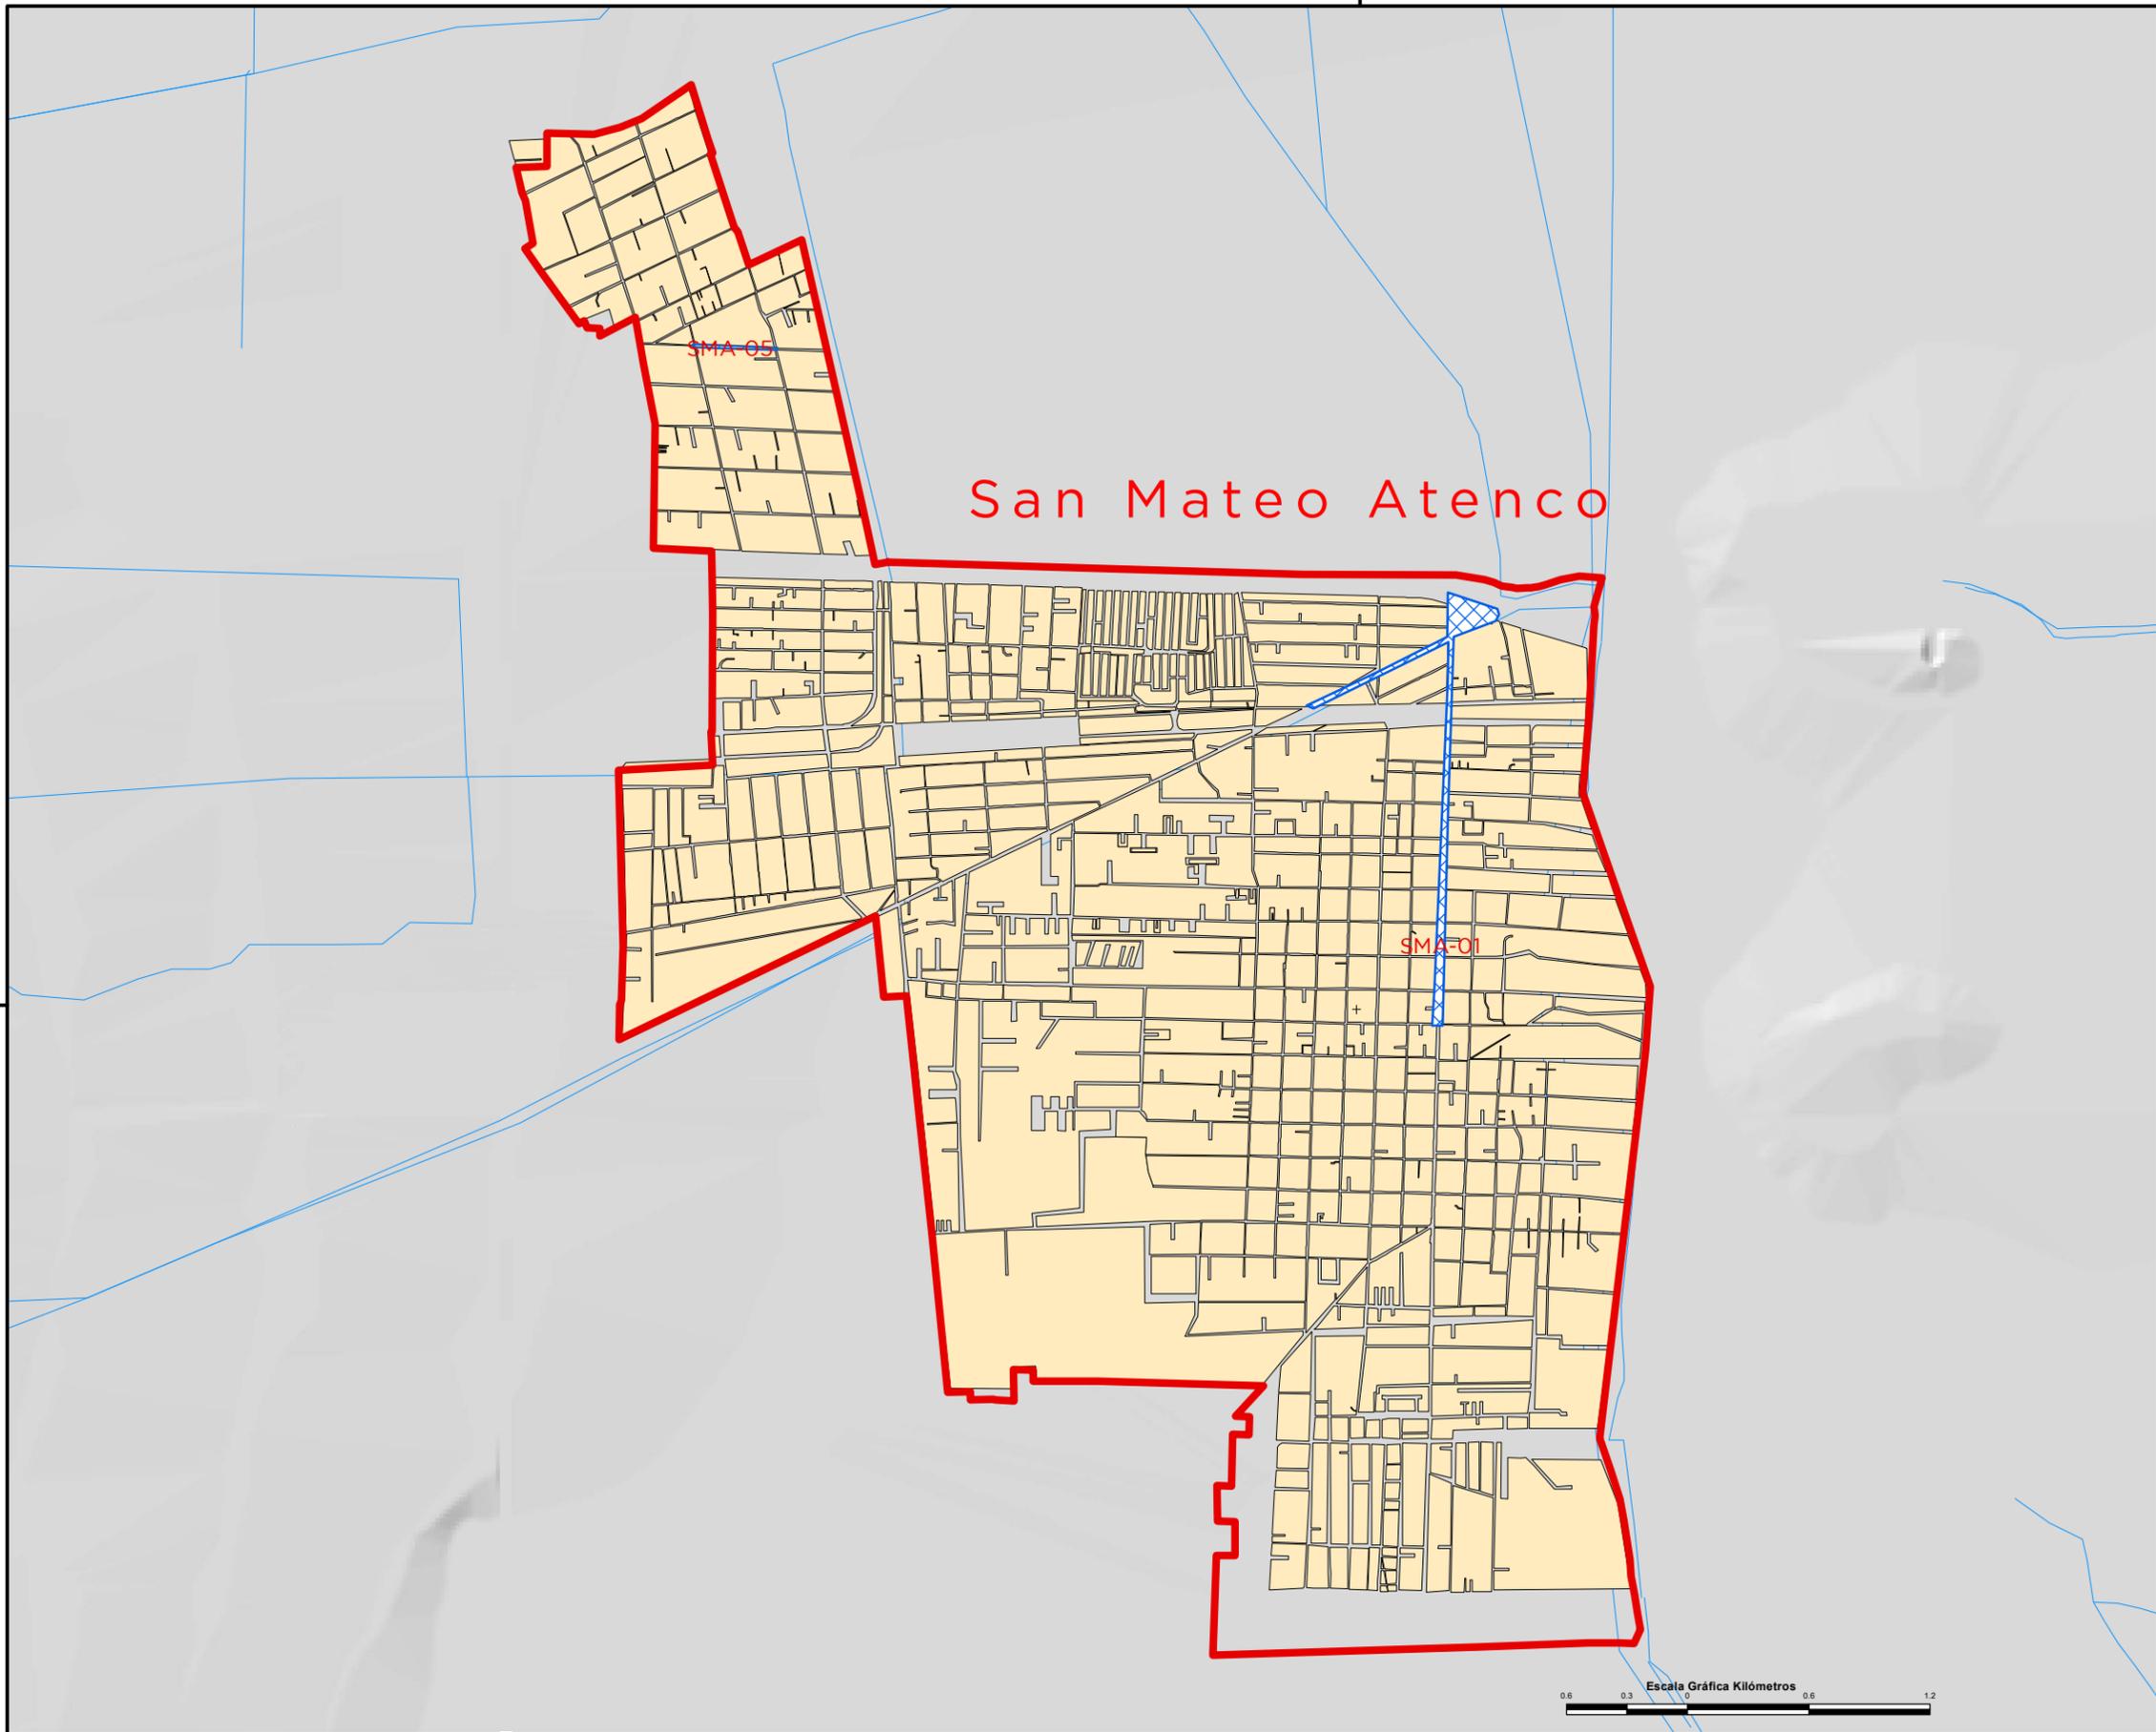
Sitios afectados por Inundación			
Clave de Sitio	Tipo de Fenomeno	Población Vulnerable (No. de Hab)	Superficie Afectada (m2)
SMA-01	Inun. Urb. Fluvial	150	117,865
SMA-05	Inun. Urb. Pluvial	20	5,616
Totales	2	170	123,481

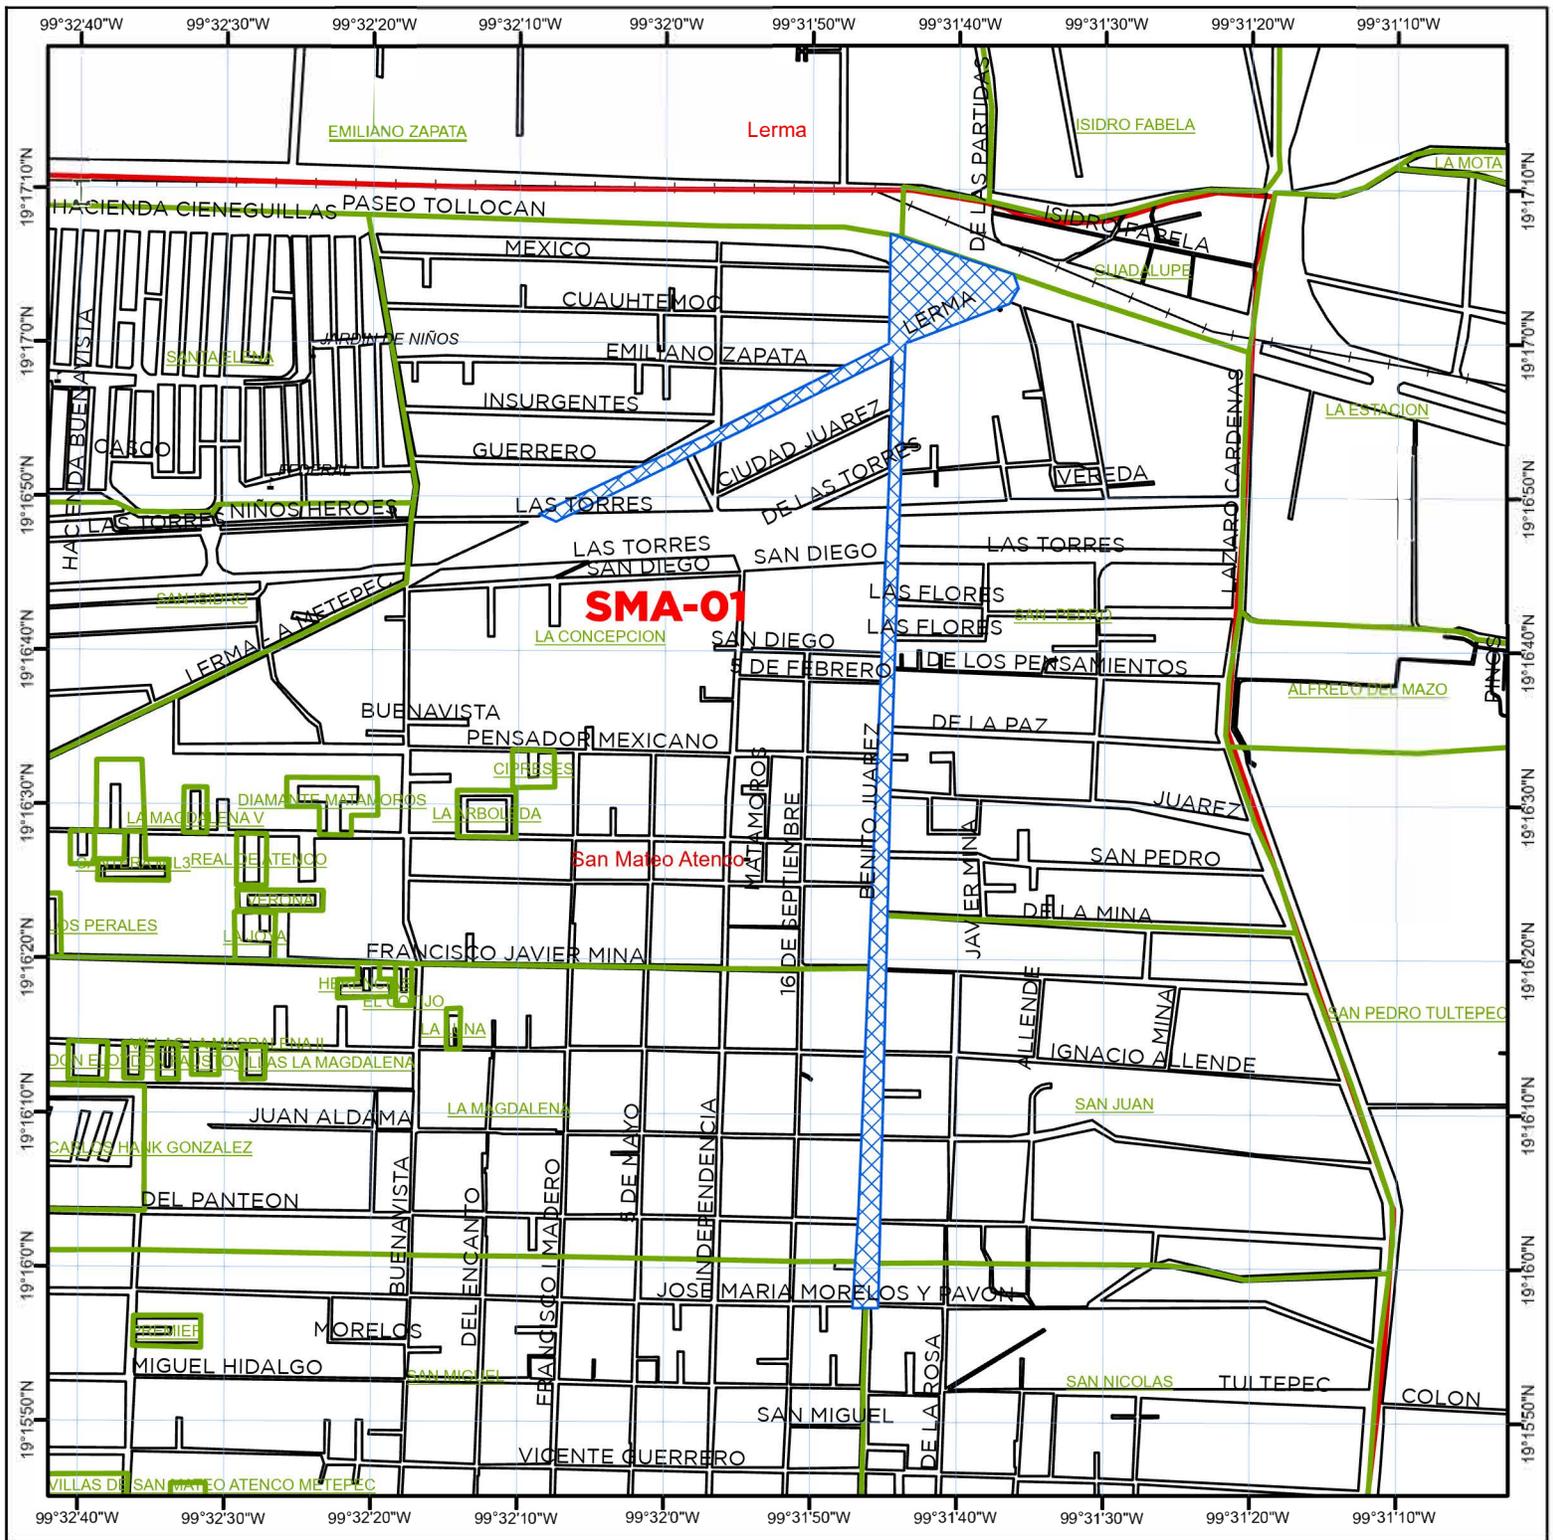
Sitios afectados por inundación

Causas: Infraestructura hidráulica insuficiente, Desbordamiento de cauces

Descripción: Precipitación pluvial intensa, aunado a los escurrimientos pluviales de los municipios de Toluca y Metepec, provocaron que en varias ocasiones se desbordaran los canales San Carlos y San Isidro siendo la infraestructura hidráulica insuficiente lo que ocasionó encharcamientos en las avenidas Tollocan, Juárez y Lerma afectando el tránsito vehicular, 22 viviendas y 3 locales comerciales.

Clave de Sitio	Tipo de evento	Población Vulnerable (No. de Hab)	Superficie Afectada (m)
SMA-01	Inun. Urb. Fluvial	180	117,865

Limpieza y desazolve de la red de drenaje.

Limpieza y desazolve de canales a cielo abierto.

Limpieza y desazolve de los cárcamos de bombeo Atenco, Rústico y Auxiliar.

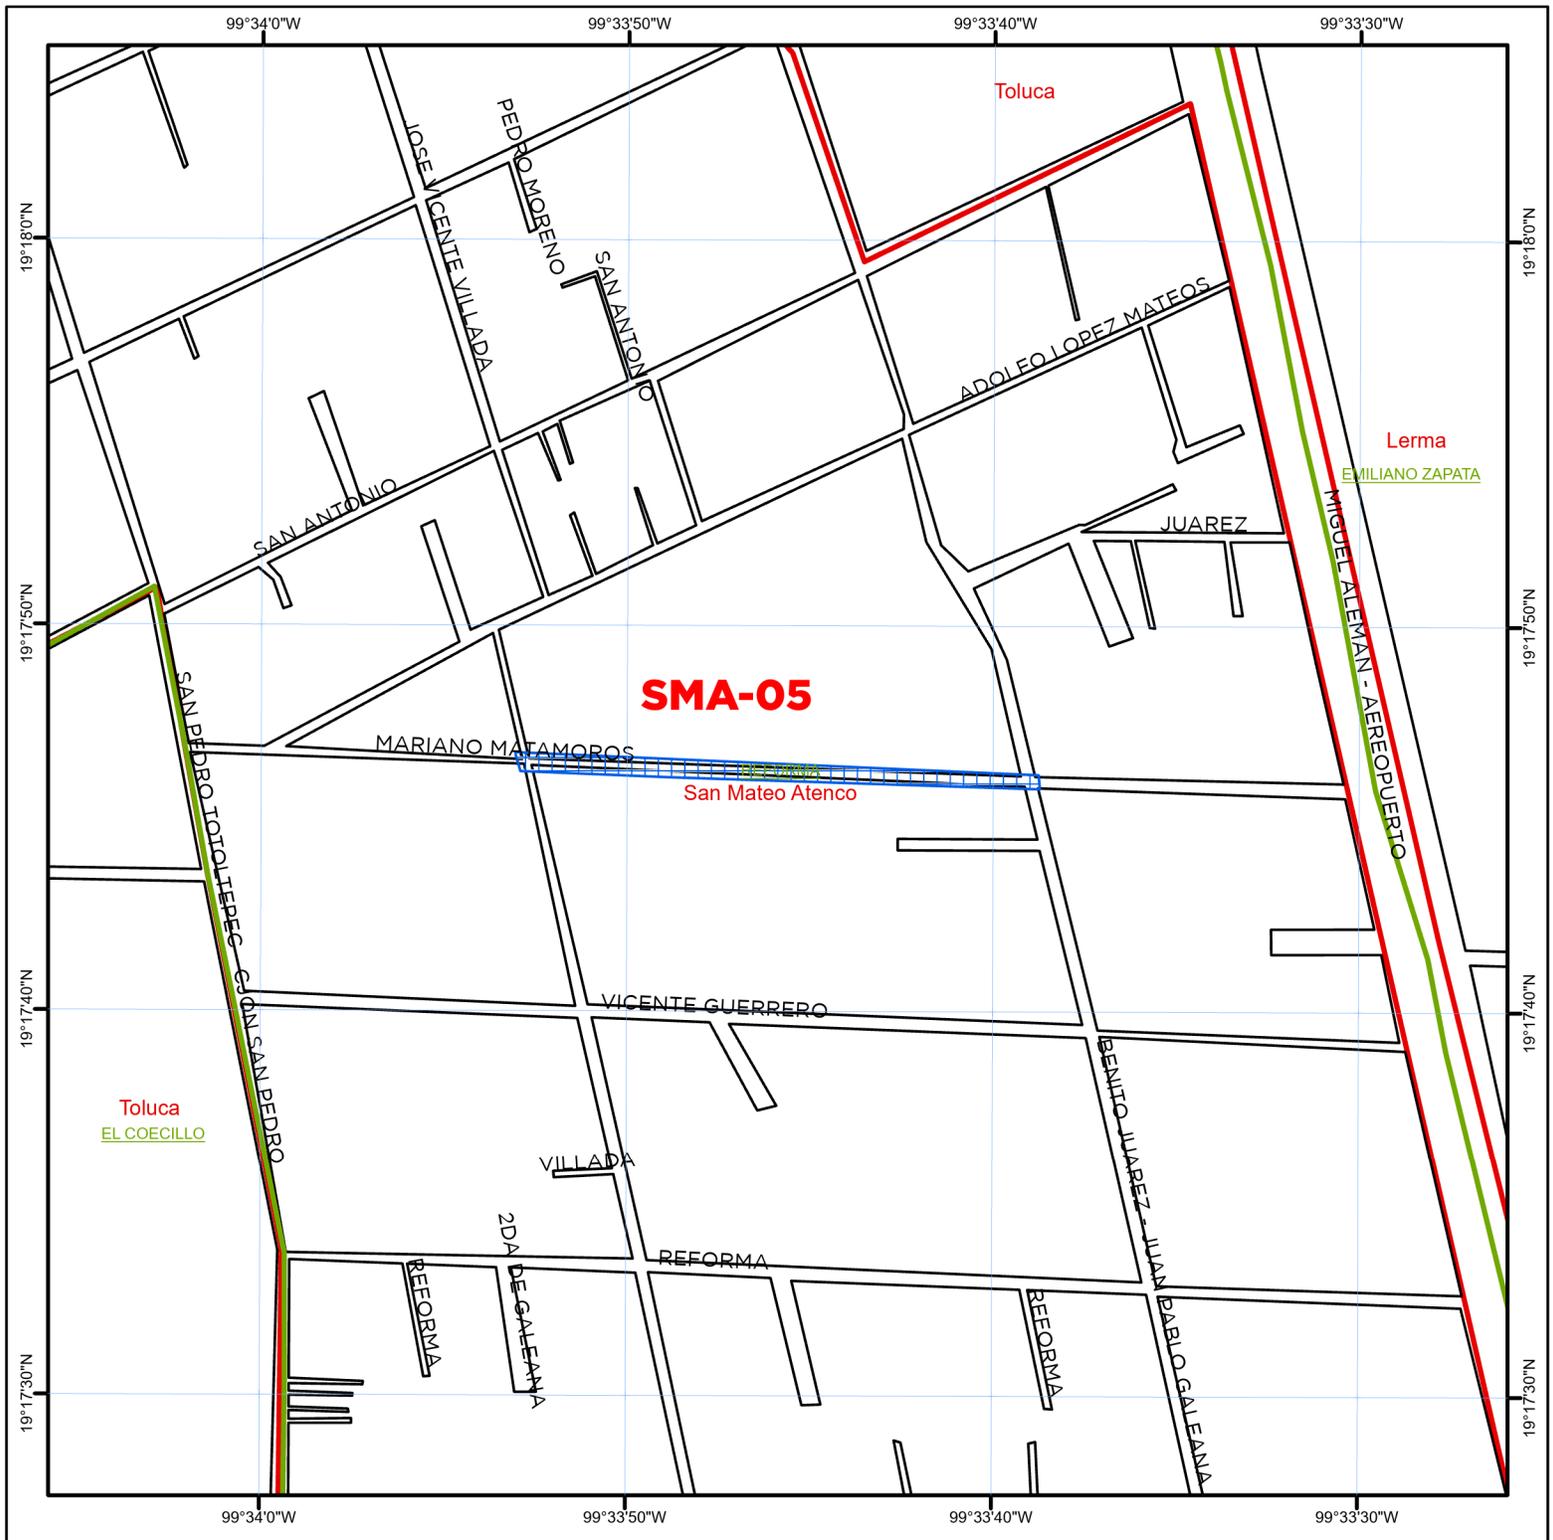
Sitios afectados por inundación

Causas: Infraestructura hidráulica insuficiente

Descripción: Derivado de las fuertes lluvias originó inundaciones en la avenida Mariano Matamoros, afectando 3 viviendas.

Clave de Sitio	Tipo de evento	Población Vulnerable (No. de Hab)	Superficie Afectada (m ²)
SMA-05	Inun. Urb. Pluvial	20	5,616

Programas de limpieza y desazolve de la red de drenaje.
