Atlas de Inundaciones No. XXX
Temporada de Lluvias 2023
Cuenca del Río Lerma

Municipio: Temoaya
Clave del sitio: **TMY-02**

Temporada de Lluvias: **2023**

Localidad: San José Buenavista
Colonia(s) y/o barrio(s): San José Buenavista El Grande

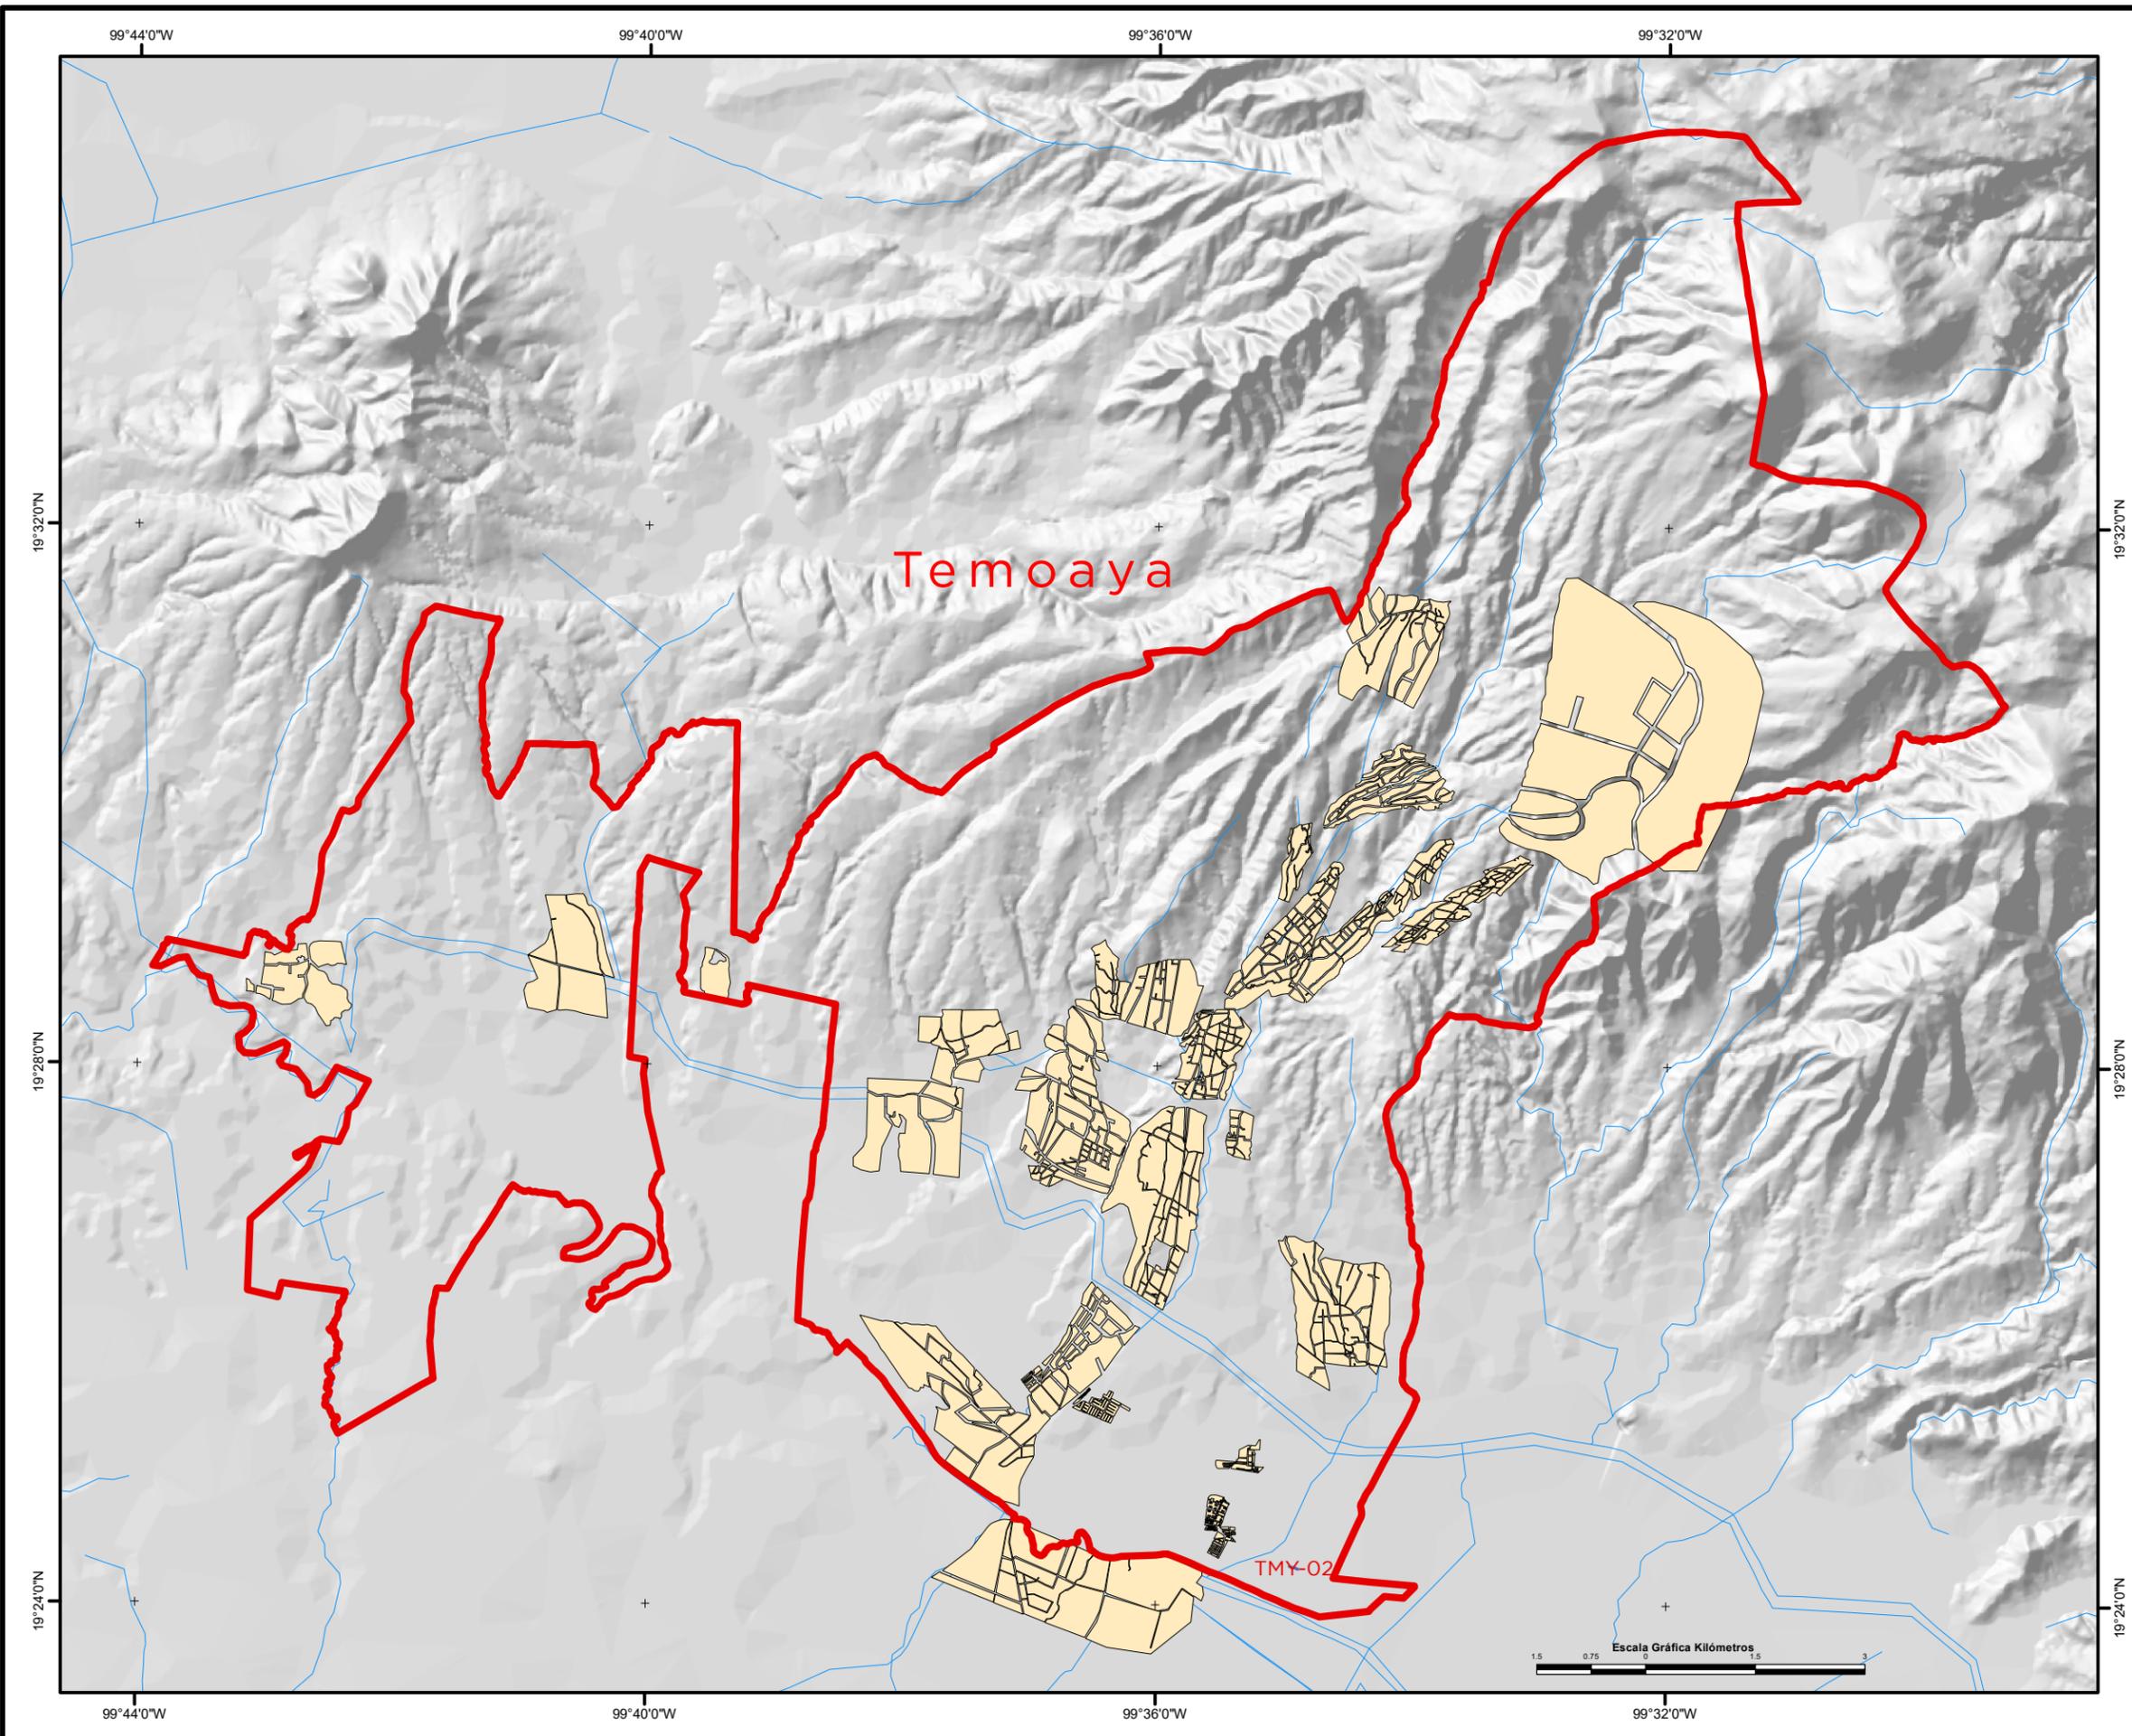
Sitios afectados por Inundación

Clave de Sitio	Tipo de Fenomeno	Población Vulnerable (No. de Hab)	Superficie Afectada (m2)
TMY-02	Ench. Pluvial	0	879
Totales	1	0	879

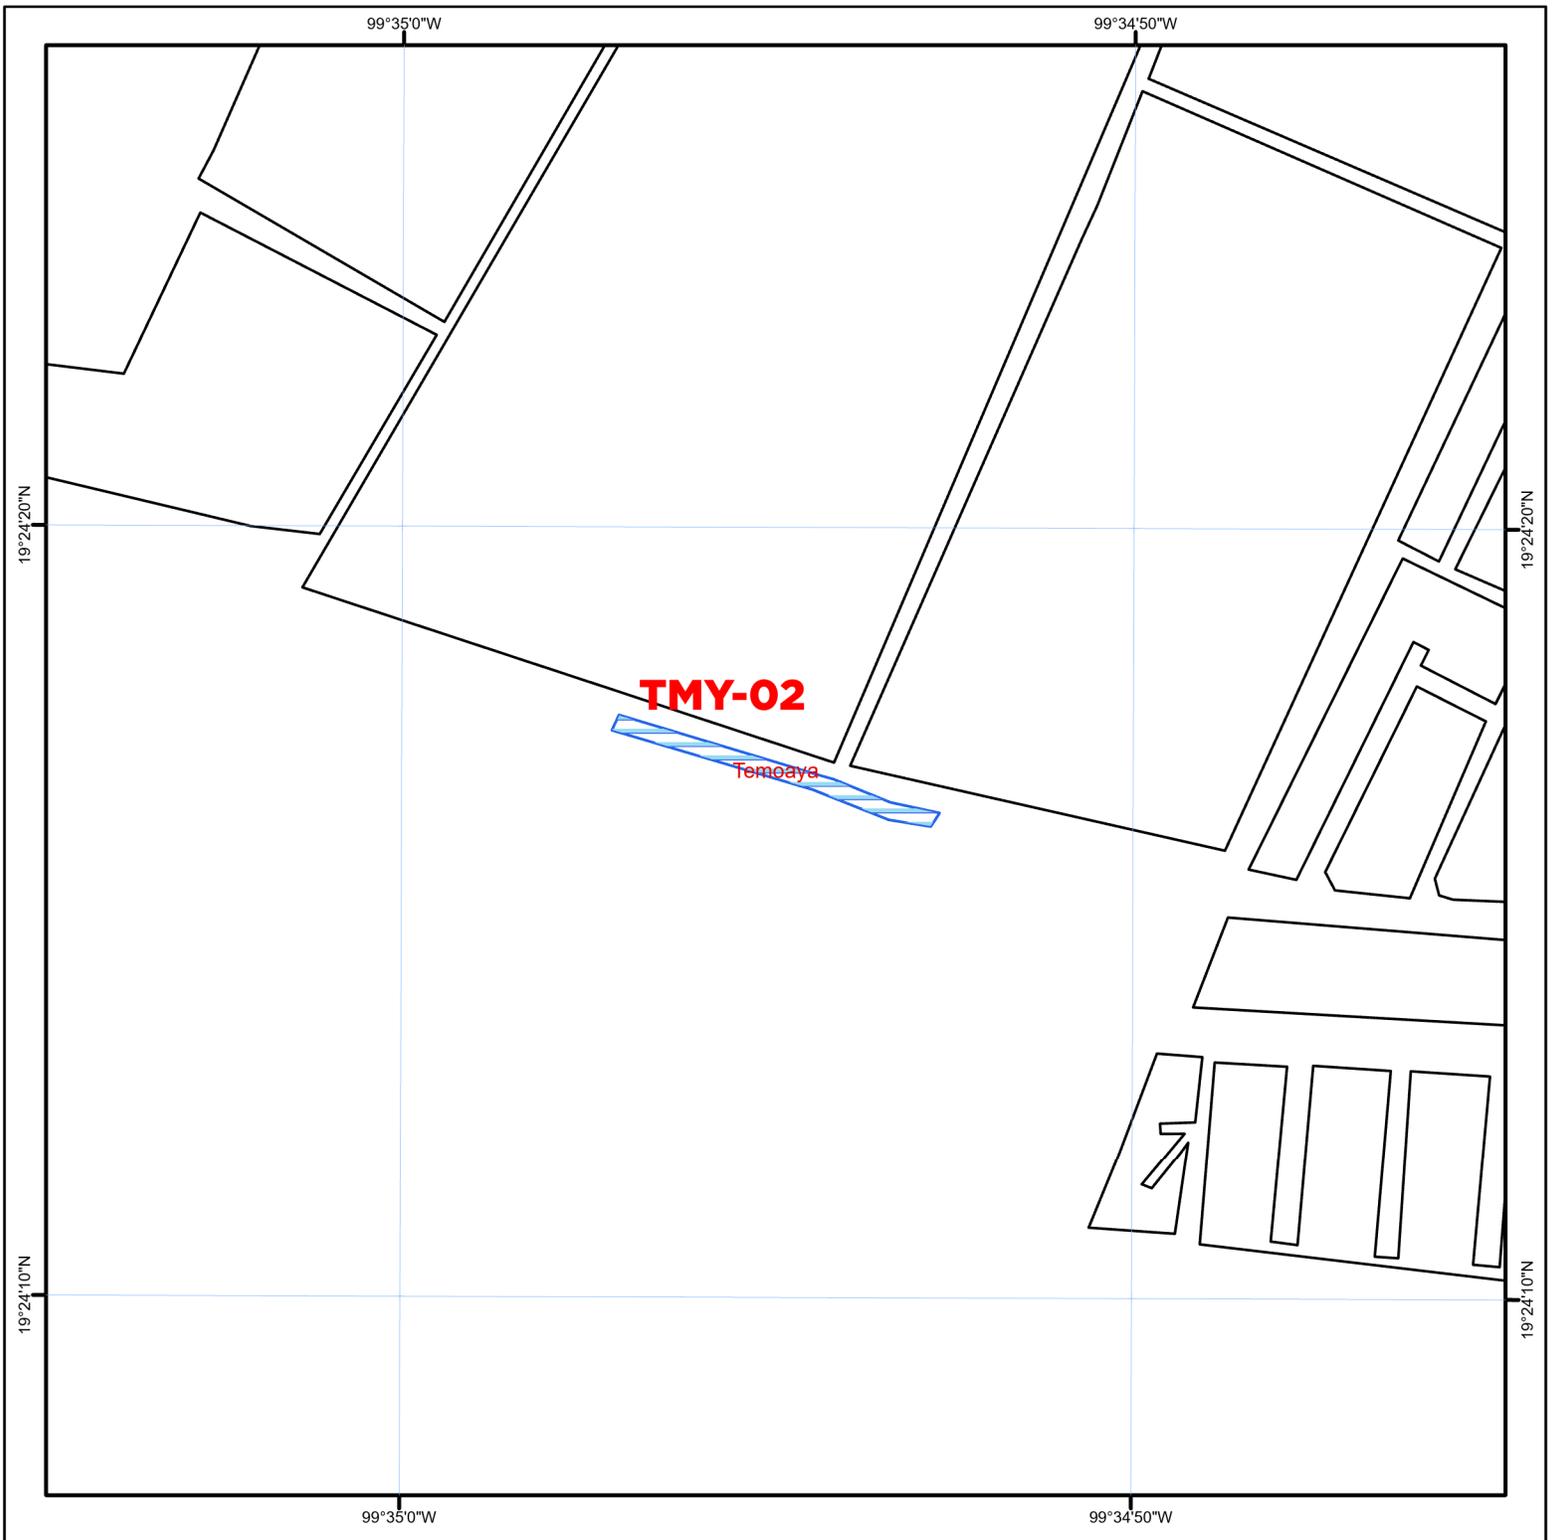
Descripción: Derivado de las fuertes lluvias con presencia de granizo originó que la calle Hacienda de Cortes presentará encharcamientos, sin afectar casas habitación.

Sitios afectados por inundación

Clave de Sitio	Tipo de evento	Población Vulnerable (No. de Hab)	Superficie Afectada (m)
TMY-02	Ench. Pluvial	0	879

Programas de limpieza y desazolve de la red de drenaje.
