Atlas de Inundaciones No. XXX  
 Temporada de Lluvias 2023  
 Cuenca del Río Lerma

**Municipio  
Tenango del Valle**

Municipio: Tenango del Valle  
Clave del sitio: **TEV-02**

Municipio: Tenango del Valle  
Clave del sitio: **TEV-05**

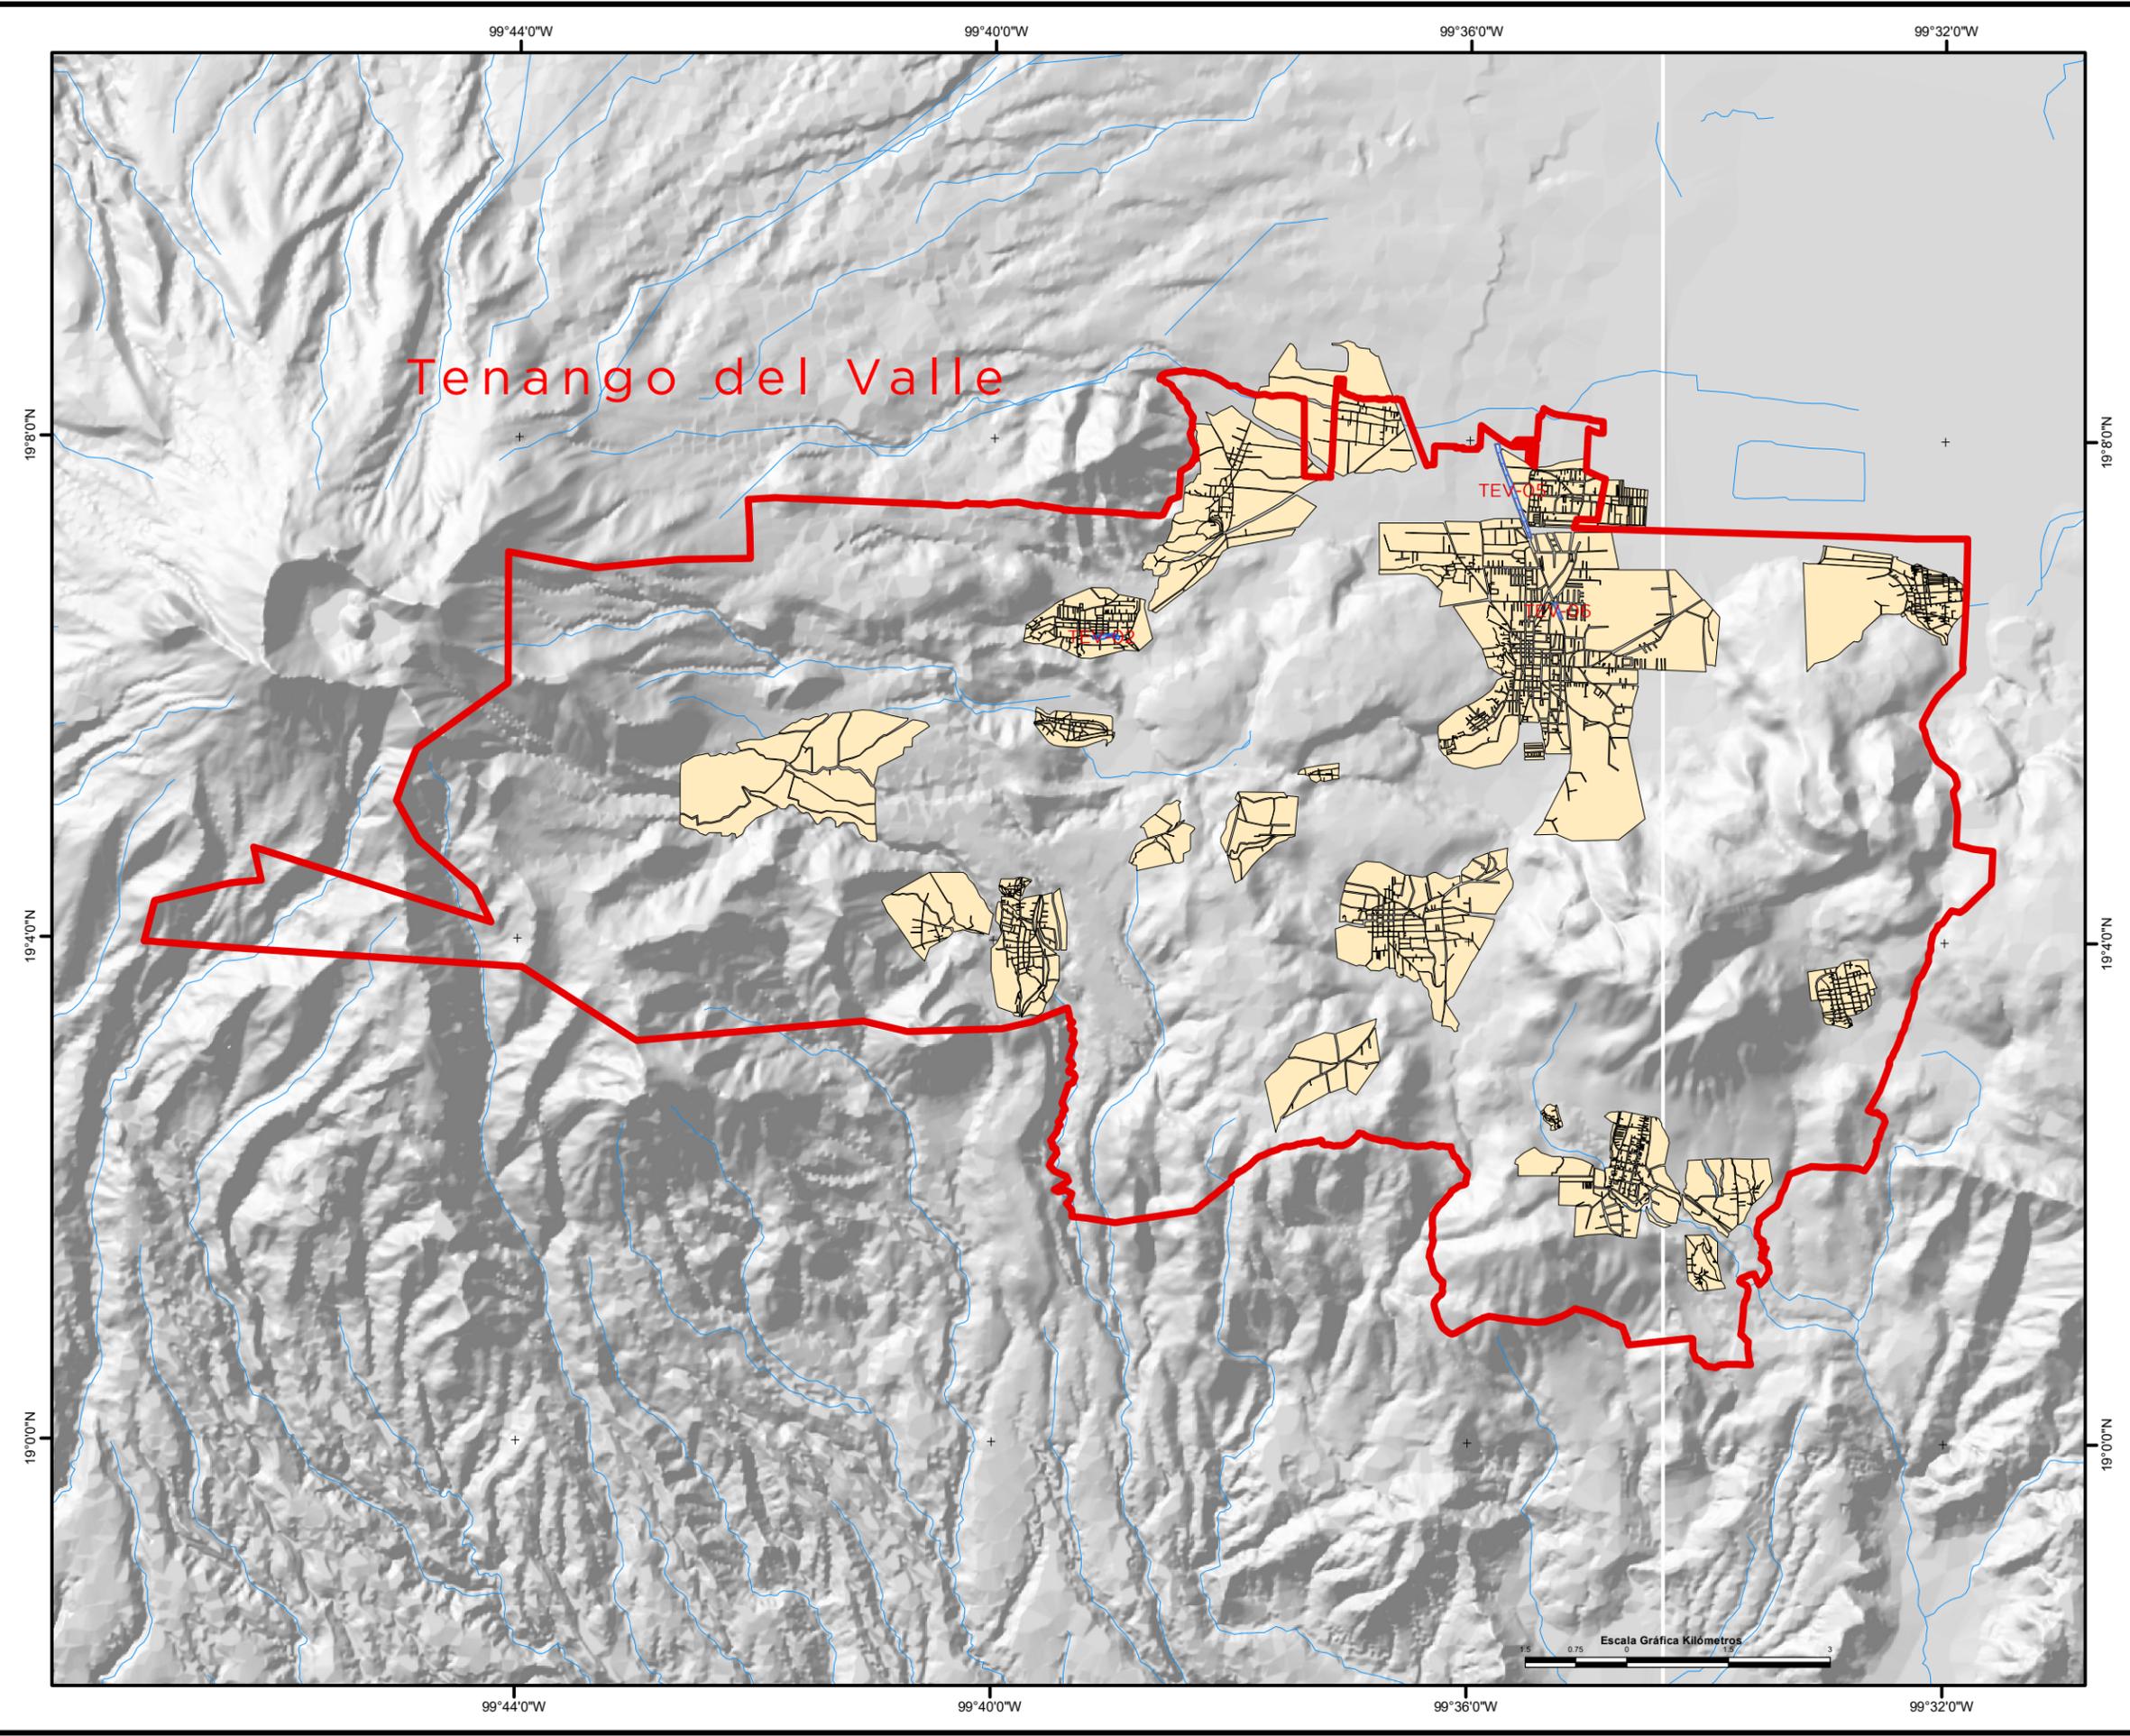
Sitios afectados por Inundación

Clave de Sitio	Tipo de Fenomeno	Población Vulnerable (No. de Hab)	Superficie Afectada (m2)
TEV-02	Inun. Urb. Pluvial	385	14,916
TEV-05	Ench. Pluvial	0	68,496
TEV-06	Ench. Pluvial	0	10,139
<b>Totales</b>	<b>3</b>	<b>385</b>	<b>93,551</b>

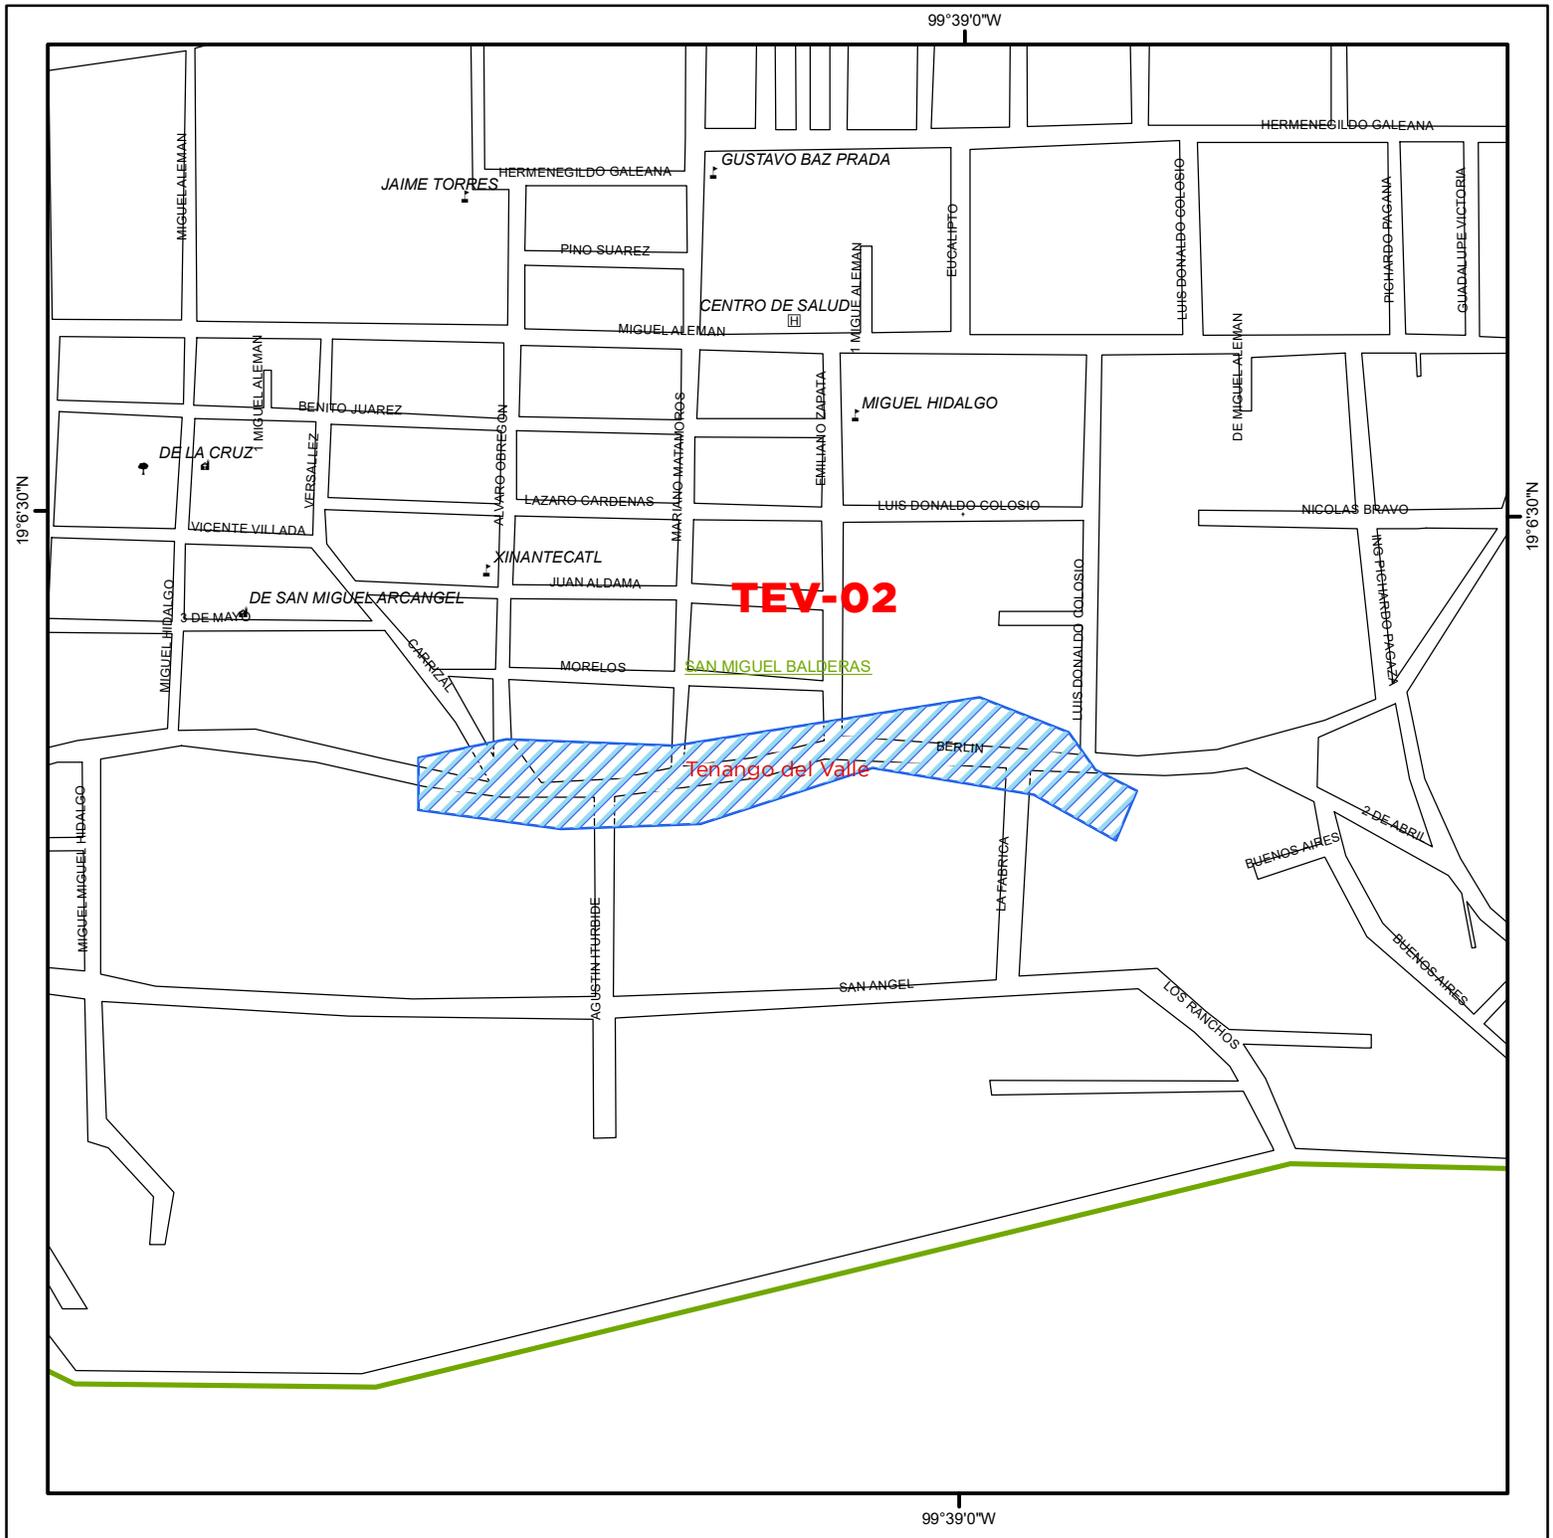
Causas: Infraestructura hidráulica insuficiente, Bajada de aguas broncas de laderas

Descripción: Precipitación pluvial extraordinaria provocó bajada de aguas broncas provenientes de la parte alta del monte, lo que originó inundación urbana, afectando 77 casas habitación.

Personal de la Comisión del Agua del Estado de México en coordinación con el organismo operador llevarán a cabo el retiro de basura de las coladeras, limpieza y desazolve de la red de drenaje, utilizando una maquina retro-excavadora, un camión cisterna, un camión de volteo y un camión de presión - succión, para abatir los niveles.

Programa permanente de limpieza y desazolve de la red de drenaje.

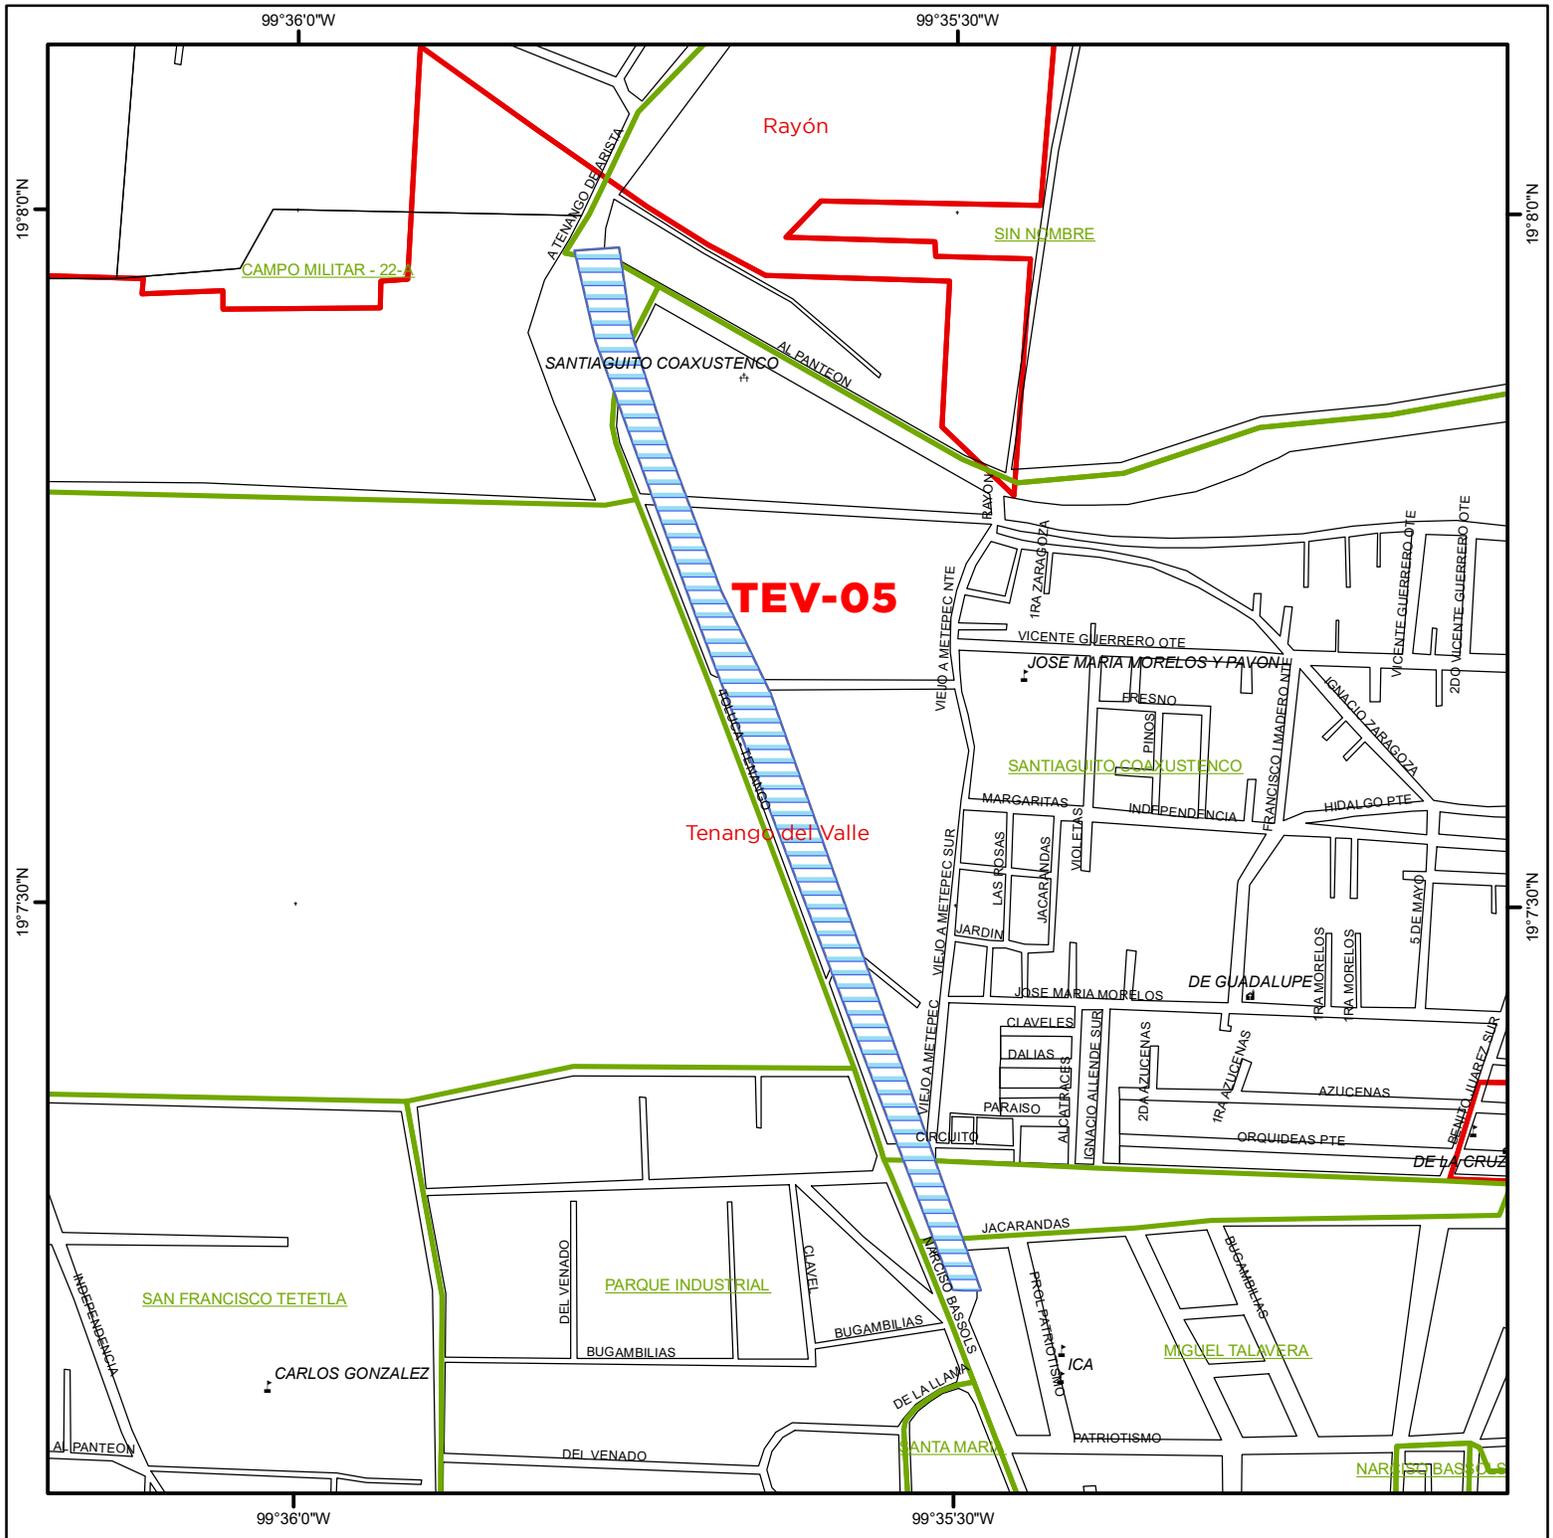
Causas: Infraestructura hidráulica insuficiente

Descripción: Derivado a las fuertes lluvias aunado a la infraestructura hidráulica insuficiente, provocó que el río Santiaguito se desbordara y causara encharcamientos, sin afectar casas habitación.

Personal de la Comisión del Agua del Estado de México en coordinación con el organismo operador acudieron al lugar para poder abatir los niveles de agua, empleando maquina retroexcavadora y un camión de volteo.

Programa permanente de limpieza y desazolve de la red de drenaje.

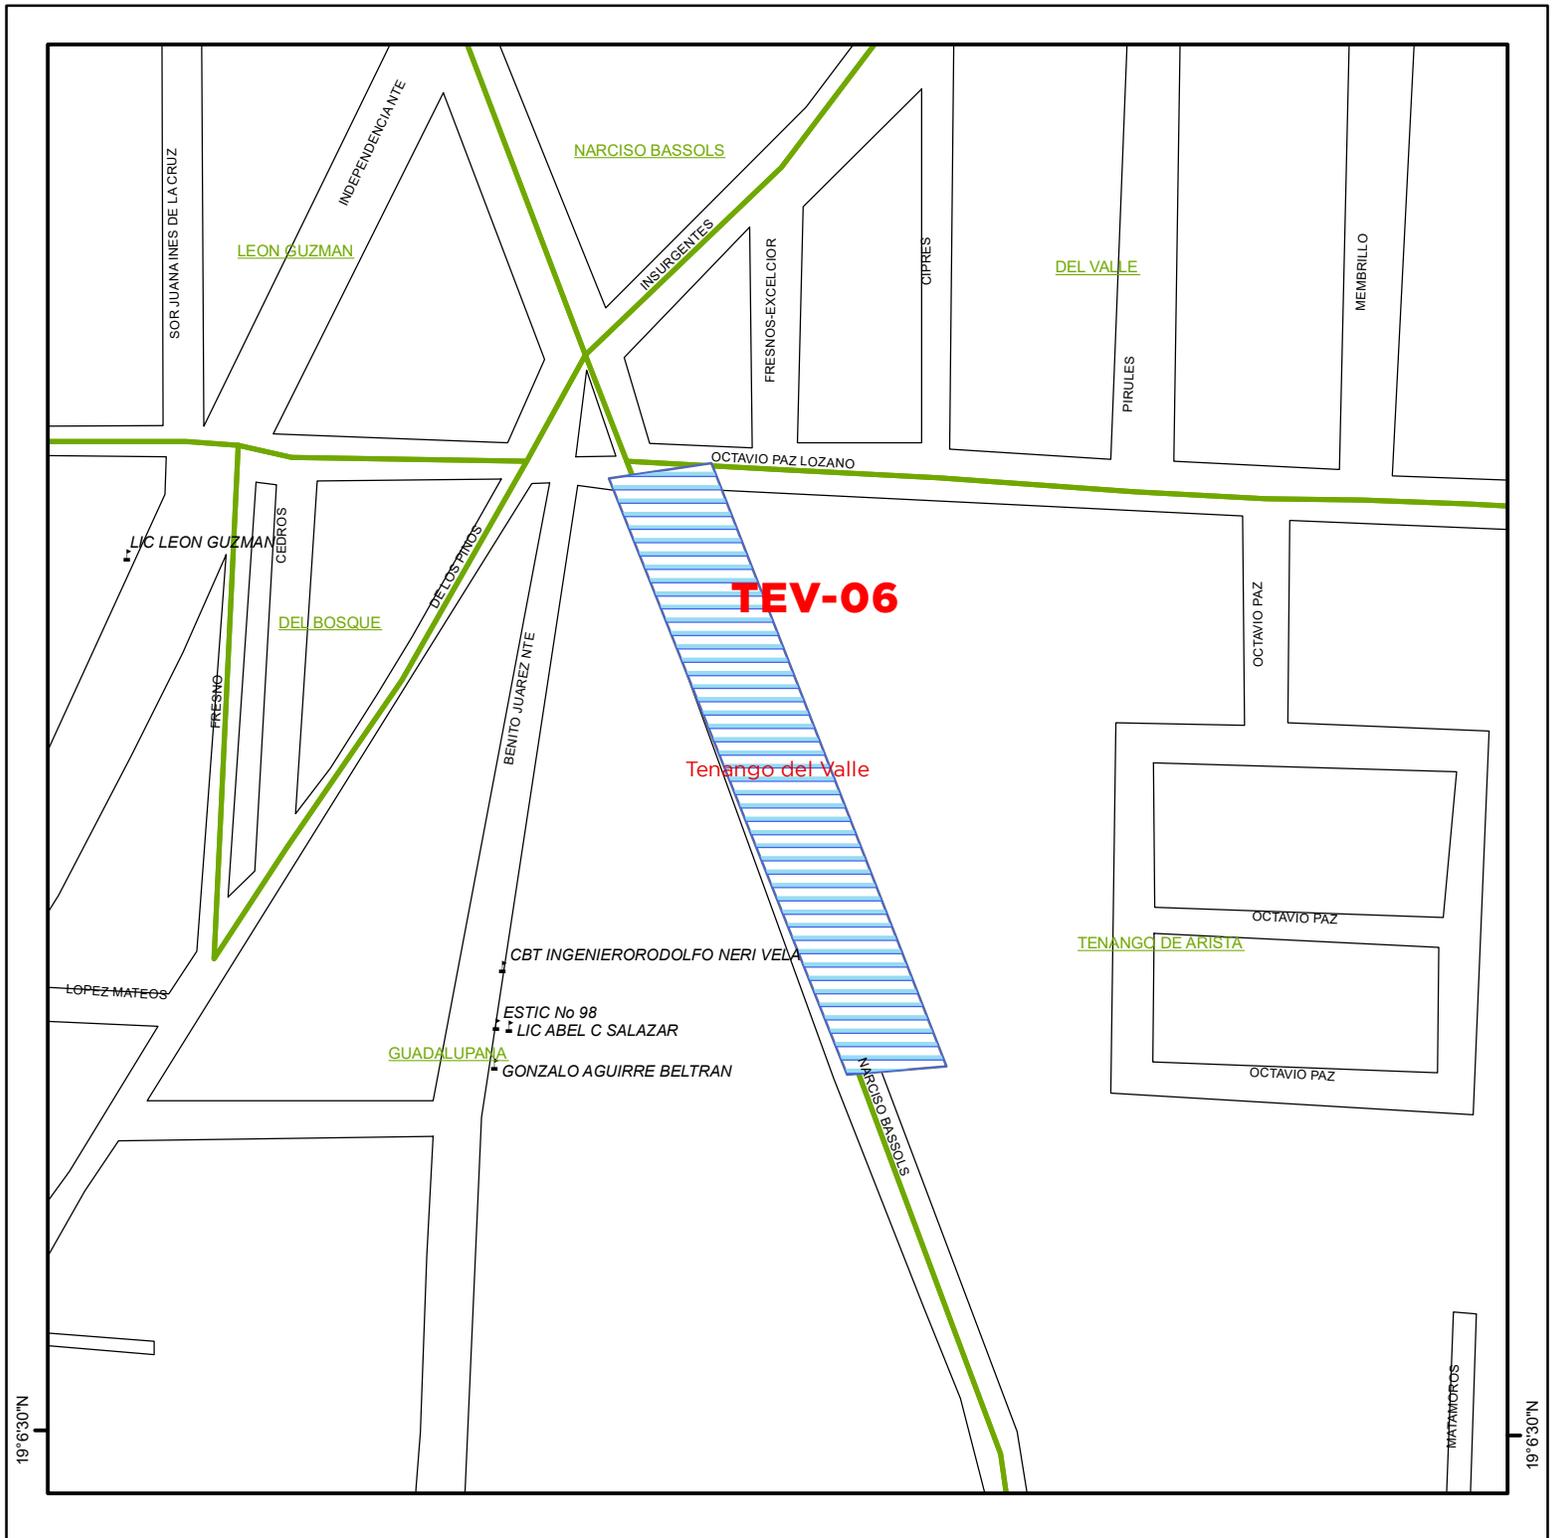
Municipio: Tenango del Valle  
Clave del sitio: **TEV-06**

Causas: Infraestructura hidráulica insuficiente

Descripción: Derivado de las fuertes lluvias aunado a la infraestructura hidráulica insuficiente provocó encharcamientos en la calle principal así como en el acceso de las instalaciones del centro de Justicia, sin afectar casas habitación.

Personal de la Comisión del Agua del Estado de México en coordinación con el organismo operador realizaron trabajos de limpieza y desazolve de la red de drenaje, empleando equipos de presión - succión, para poder abatir los niveles.

Programas permanentes de limpieza y desazolve de la red de drenaje.
