Atlas de Inundaciones No. XXX
 Temporada de Lluvias 2023
 Cuenca del Río Lerma

**Municipio
 Toluca**

Municipio: Toluca
Clave del sitio: **TOL-02**

Municipio: Toluca
Clave del sitio: **TOL-70**

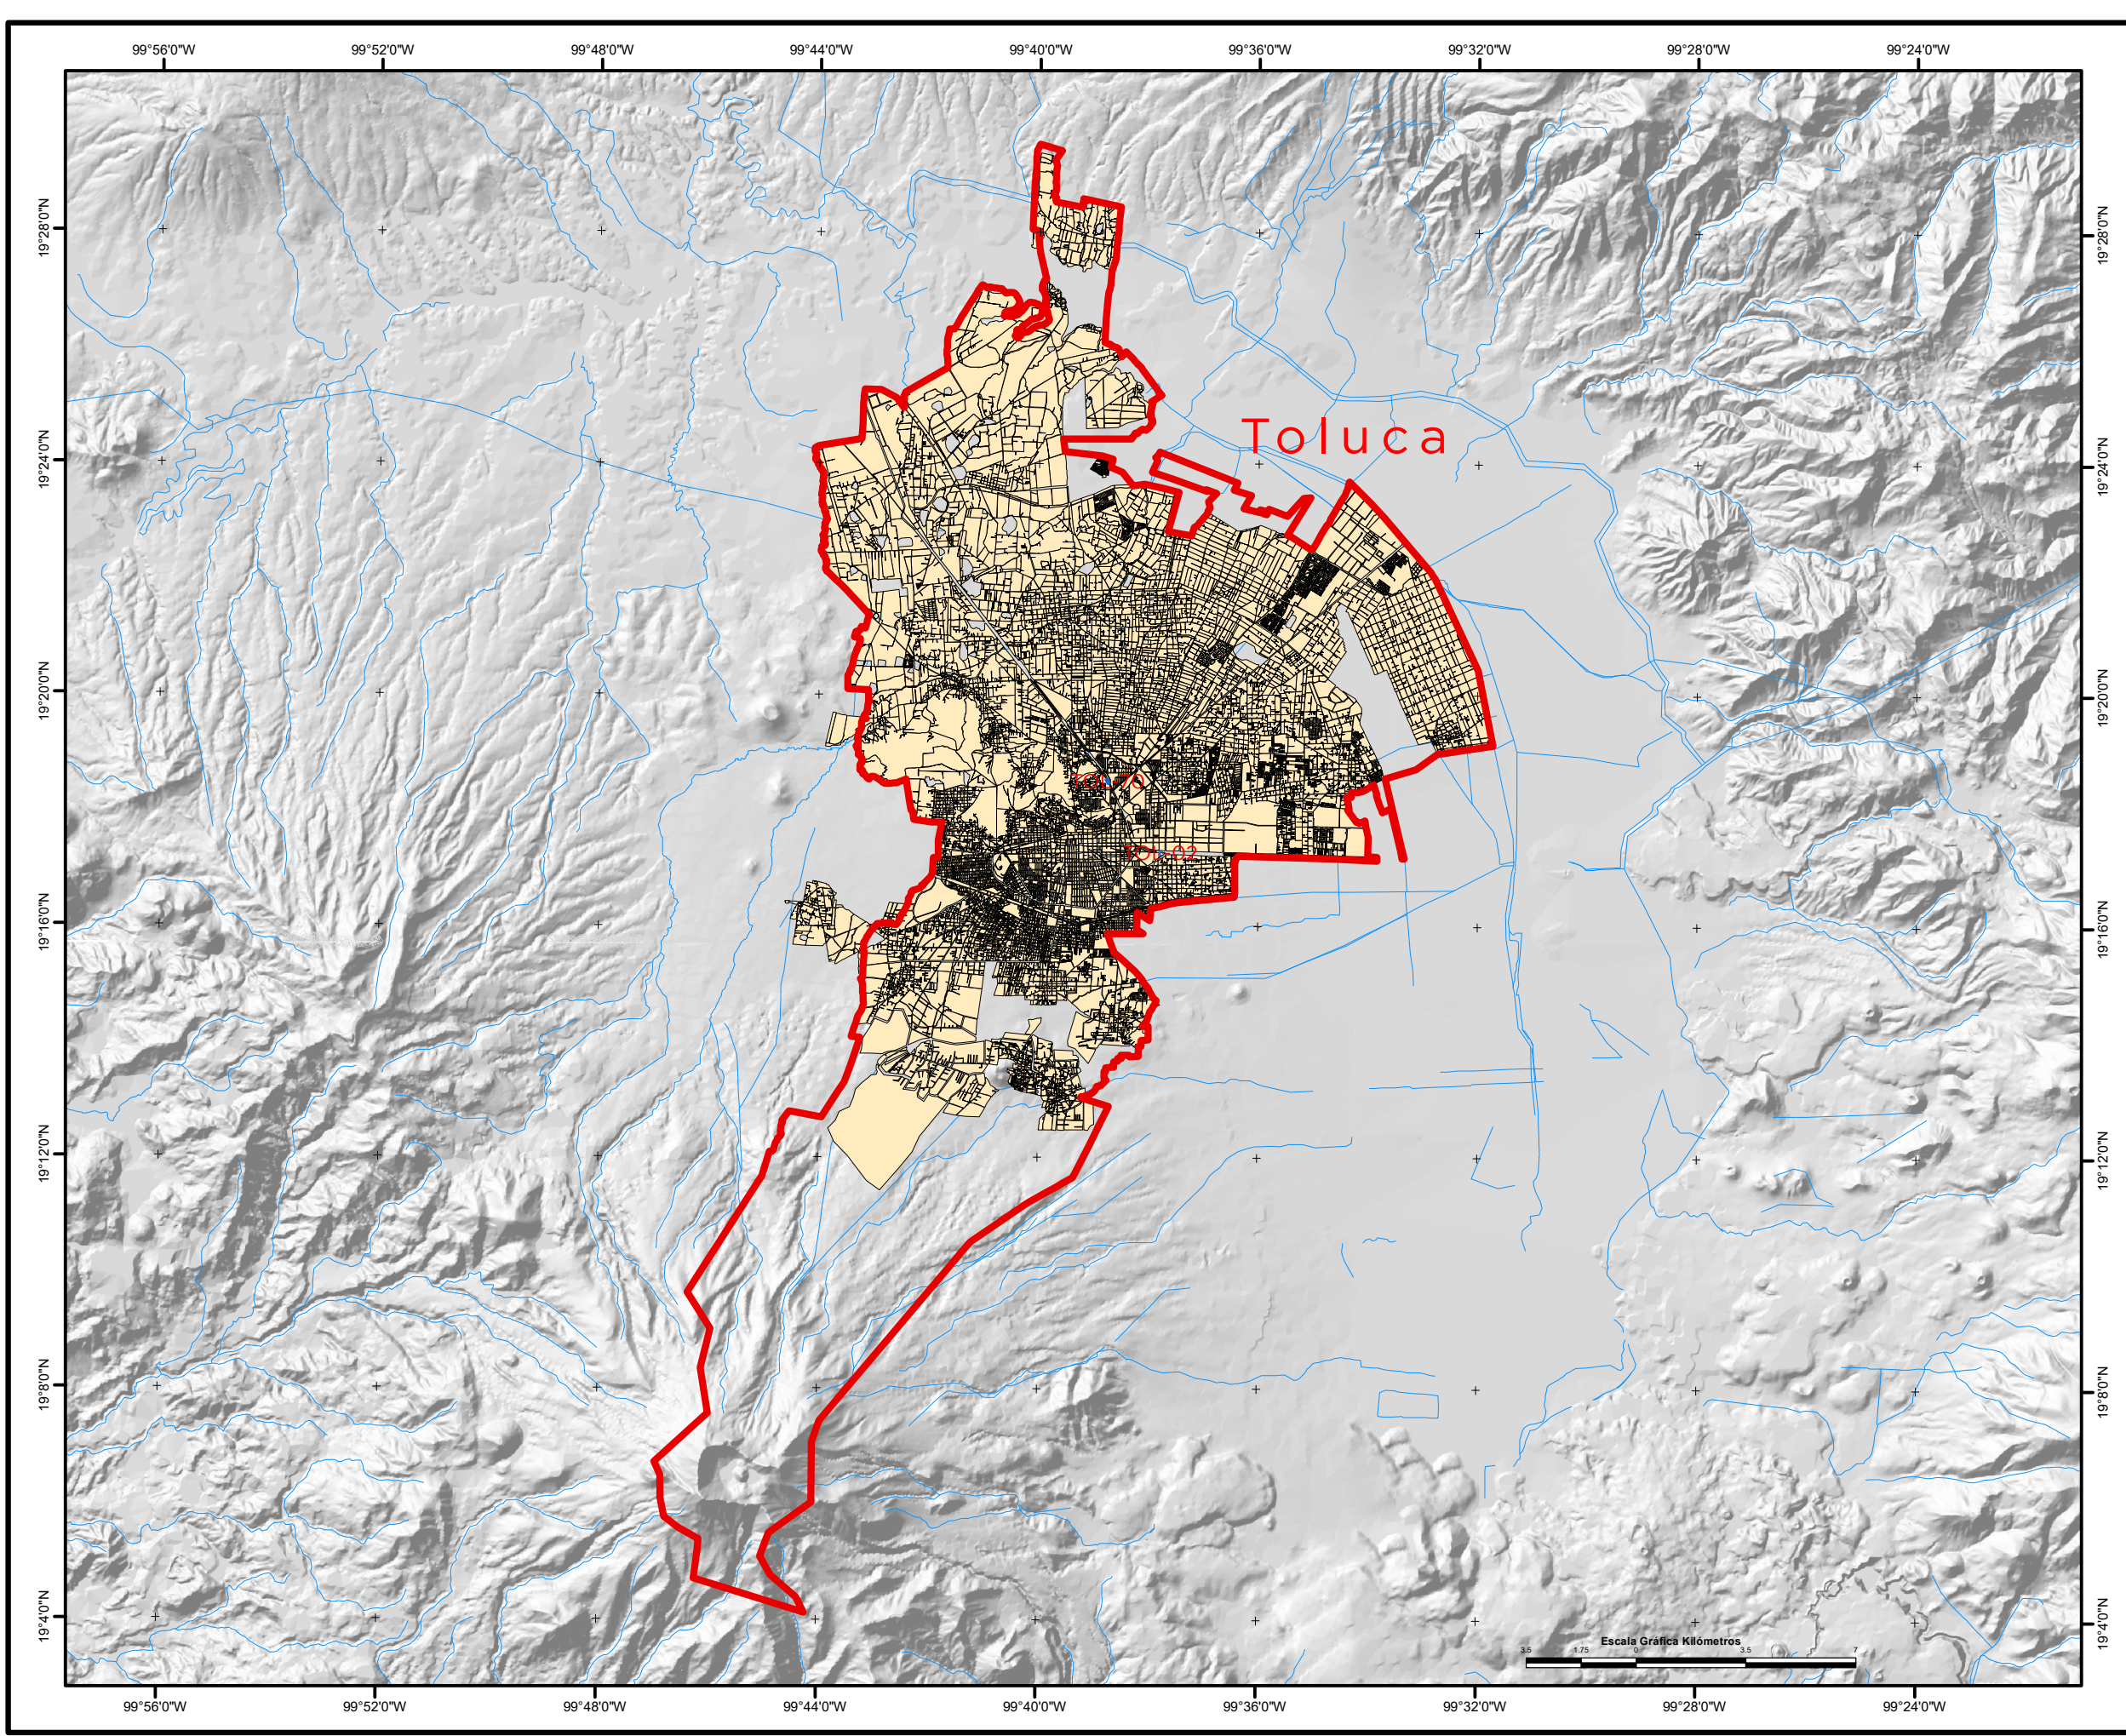
Sitios afectados por Inundación

Clave de Sitio	Tipo de Fenomeno	Población Vulnerable (No. de Hab)	Superficie Afectada (m2)
TOL-02	Ench. Pluvial	0	2,141
TOL-70	Inun. Urb. Pluvial	500	10,144
Totales	2	500	12,285

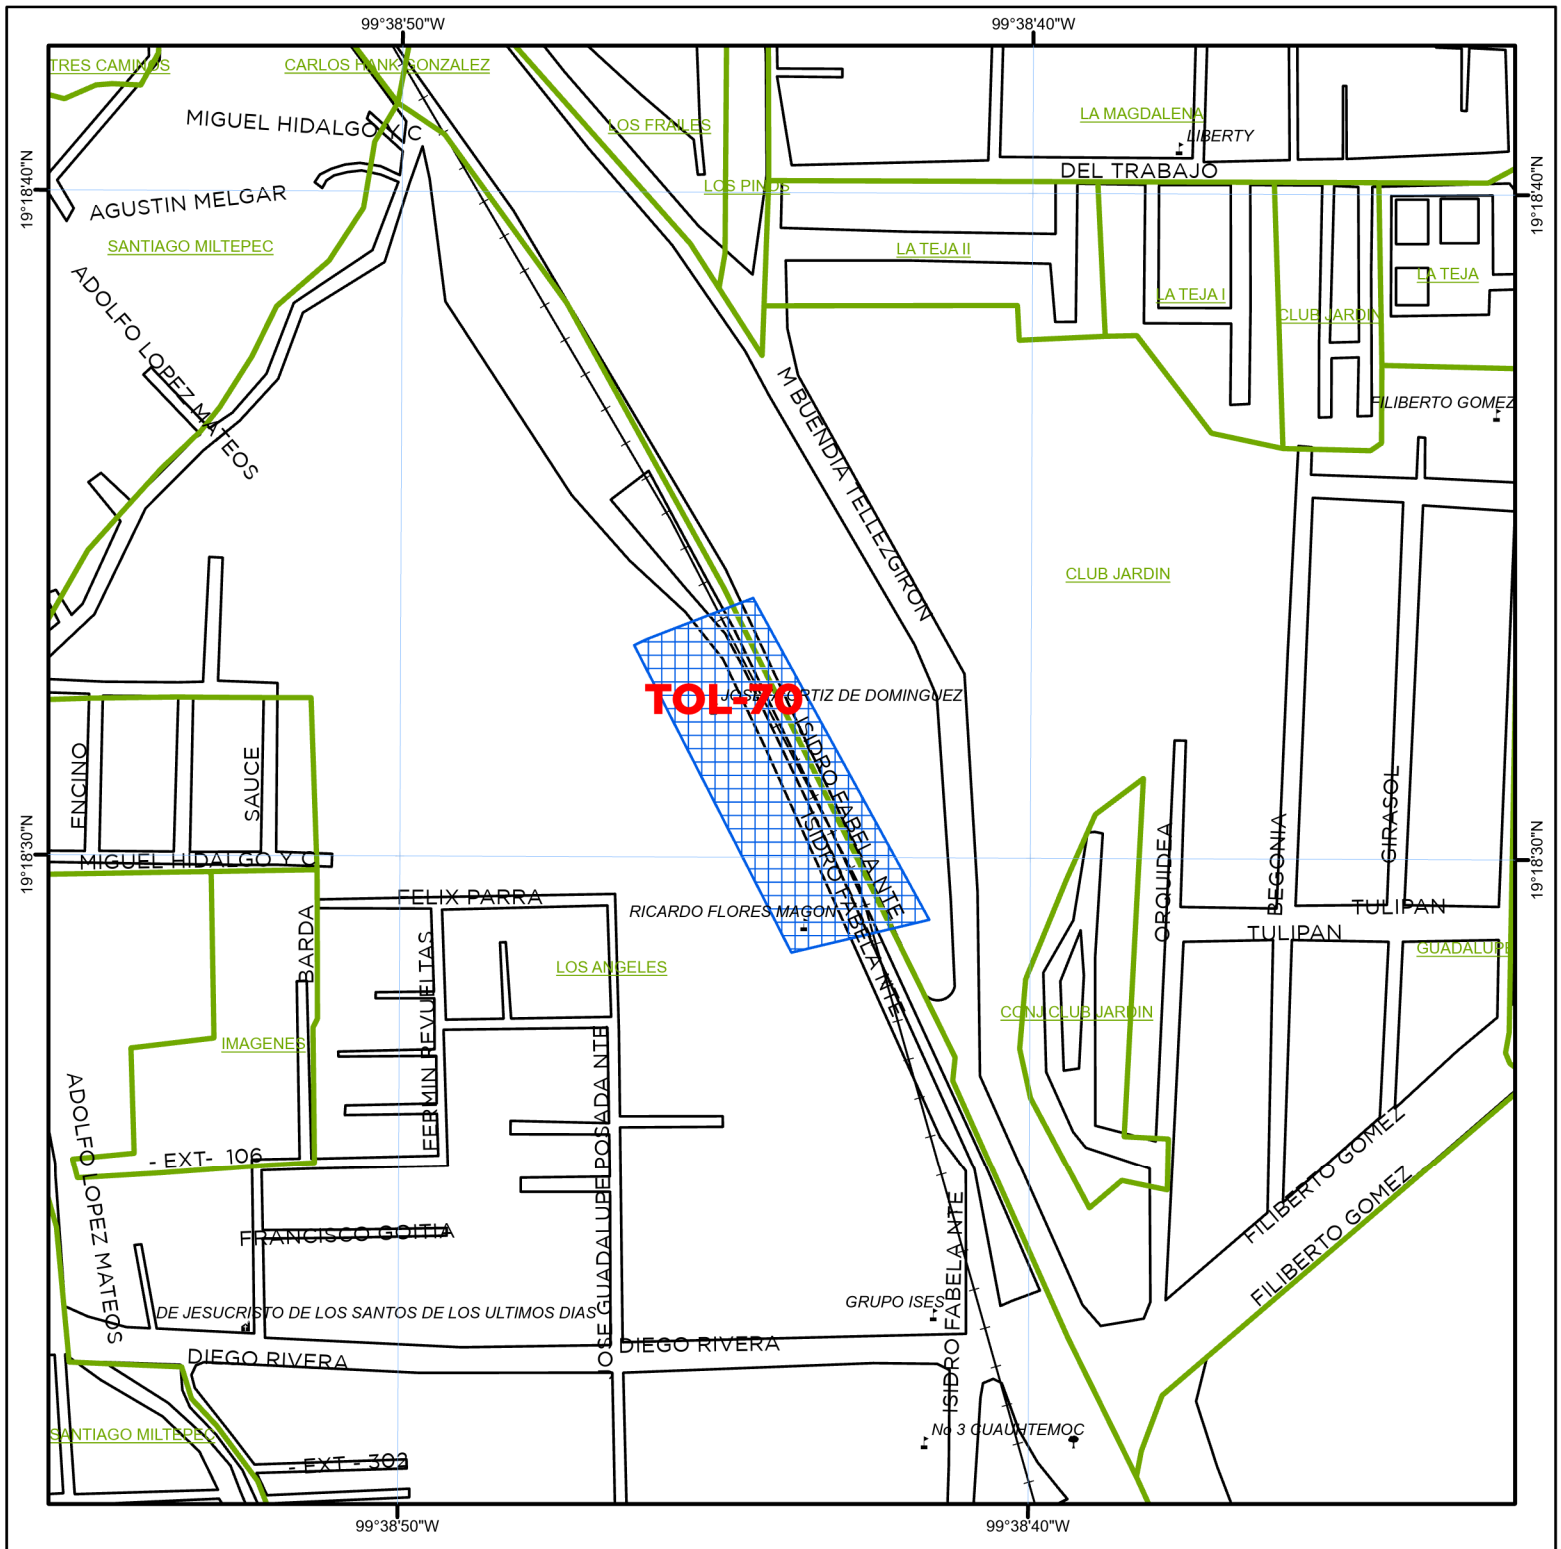
<p>III.- Problemática</p> <p>Causas: Infraestructura hidráulica insuficiente</p> <p>Descripción: Derivado a las fuertes lluvias y a la falta de infraestructura hidráulica insuficiente hizo que brotara agua por el sistema de drenaje, ocasionando encharcamientos en los patios y áreas verdes de la Escuela Primaria "Josefa Ortiz de Domínguez".</p>
--

V.- Propuesta de acciones preventivas	Dependencia(s) ejecutora(s)
Programas de limpieza y desazolve de la red de drenaje.	Organismo Operador
