Sitios afectados por Inundación

Atlas de Inundaciones No. XXX
 Temporada de Lluvias 2023
 Cuenca del Valle de México - Pánuco

**Municipio
Chalco**

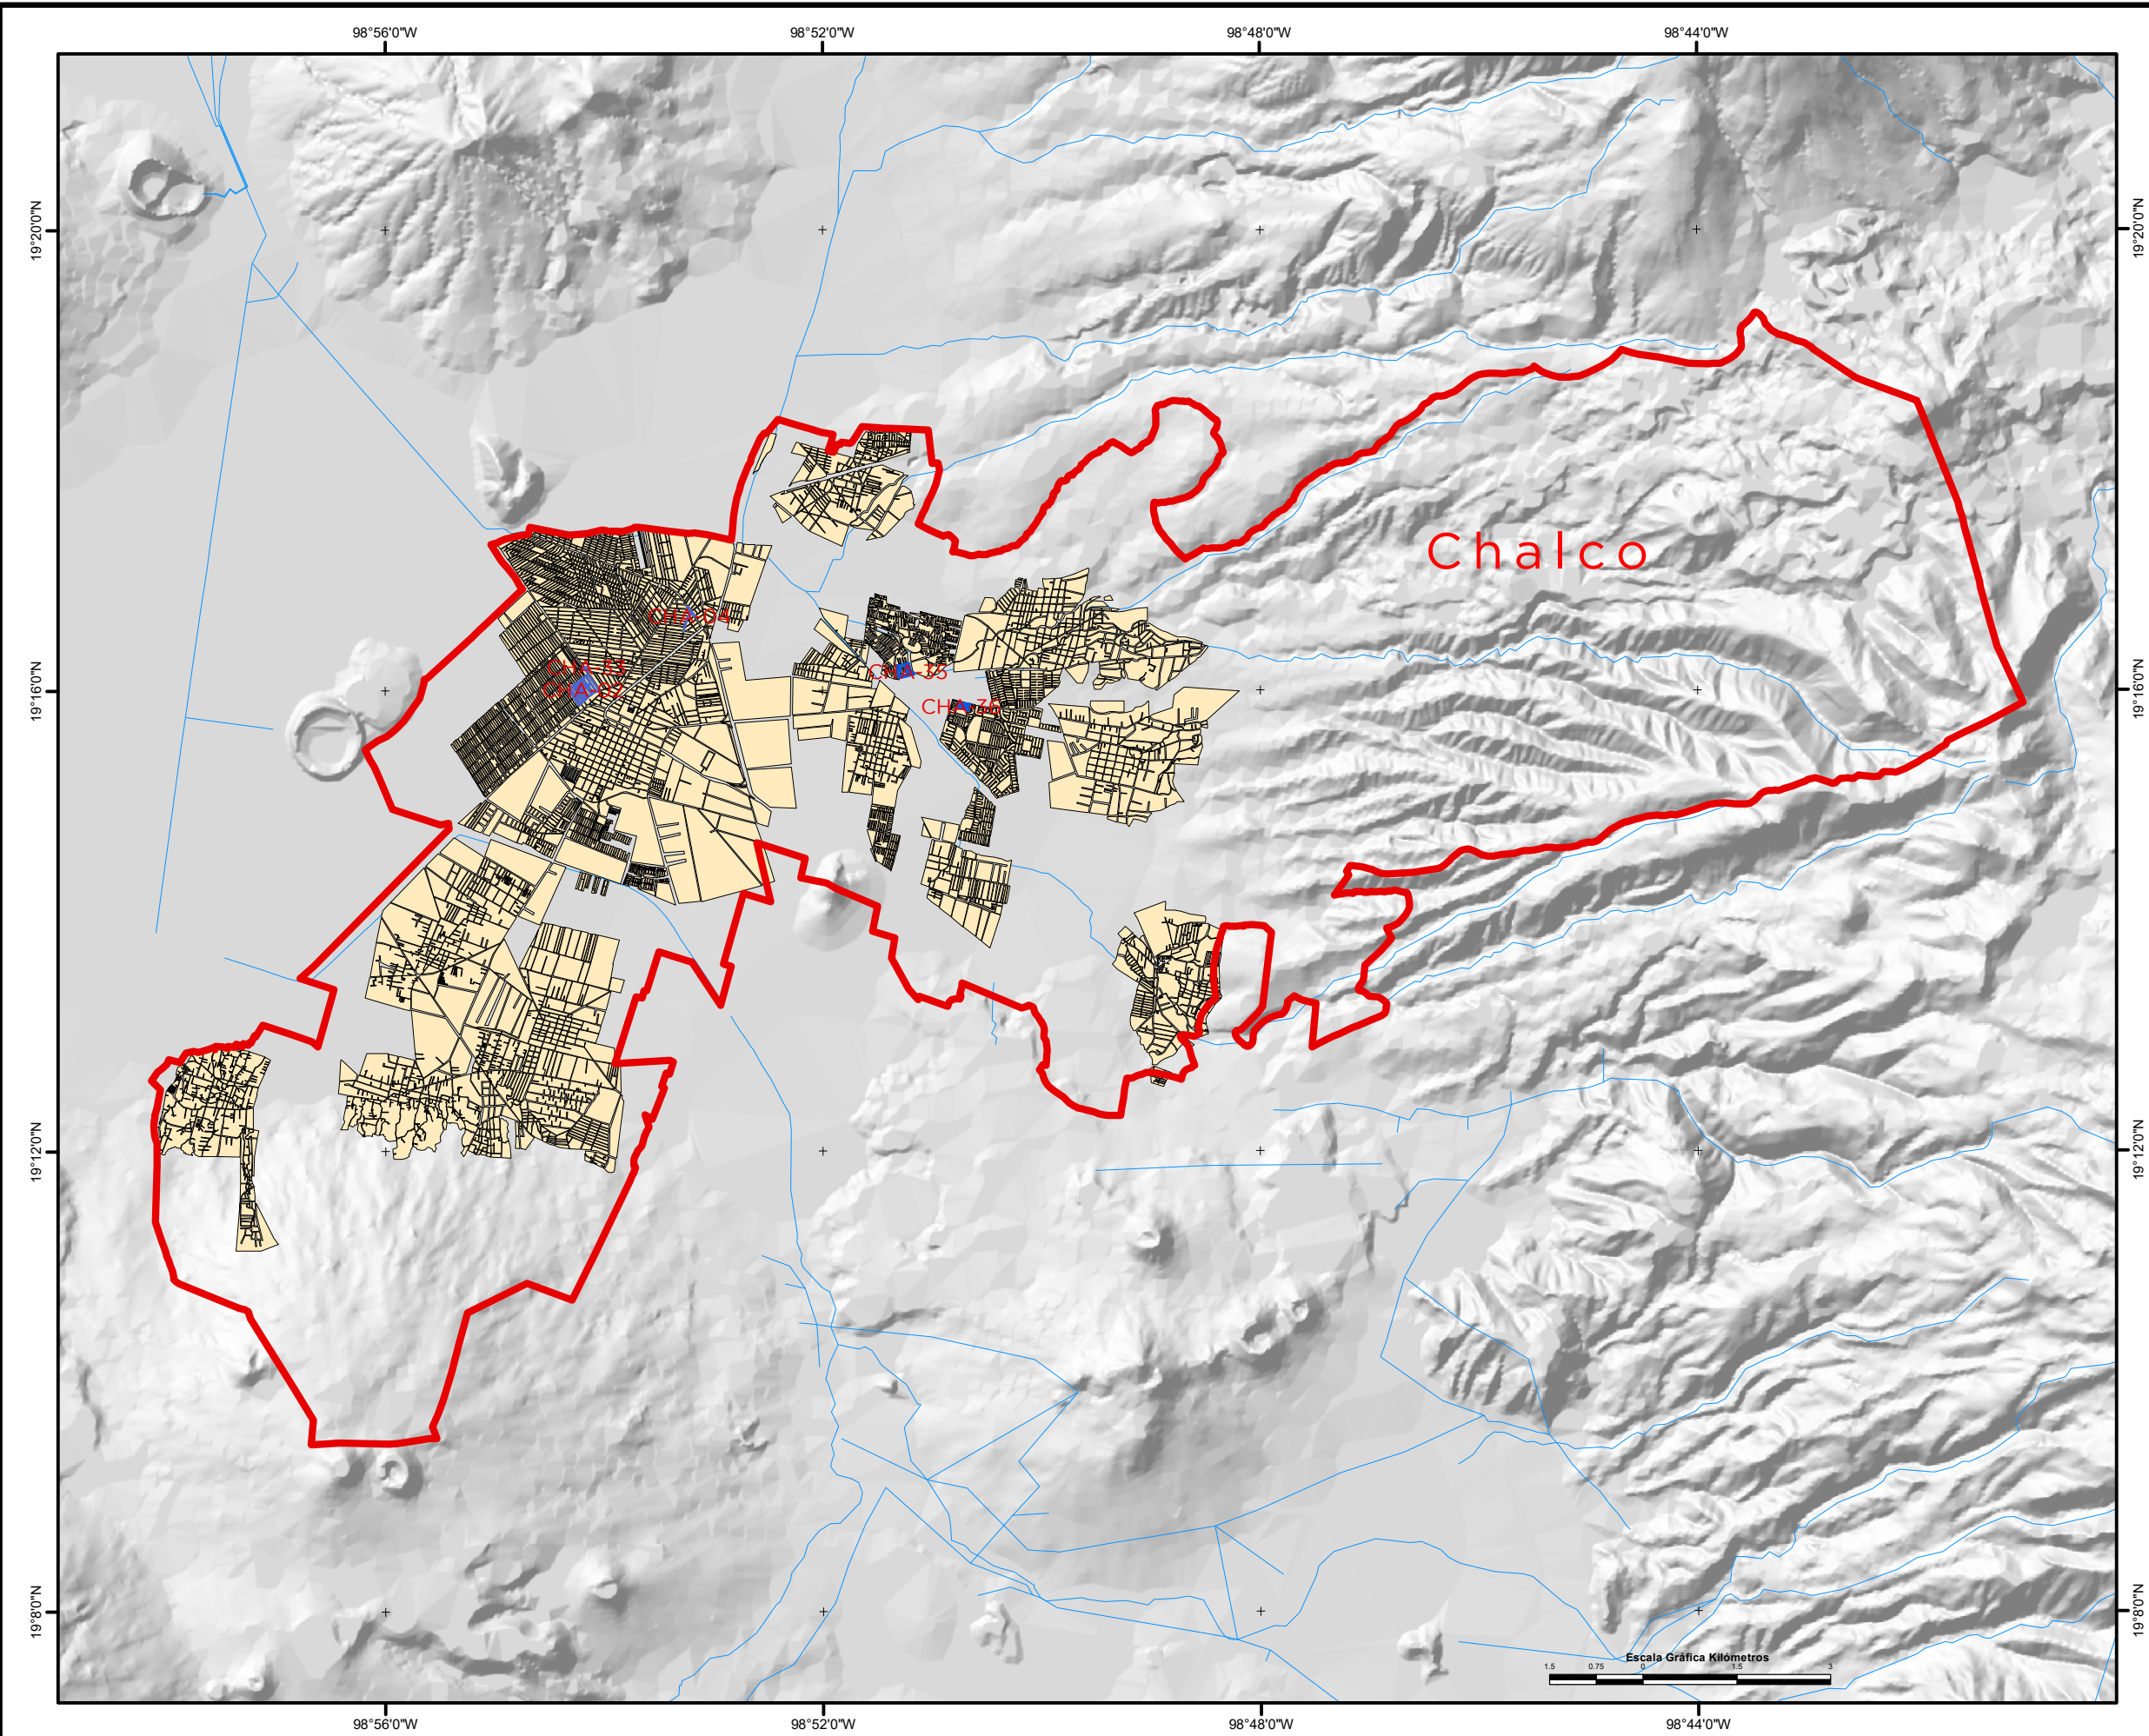
Clave de Sitio	Tipo de Fenomeno	Población Vulnerable (No. de Hab)	Superficie Afectada (m2)
CHA-02	Ench. Pluvial	0	15,506
CHA-04	Ench. Pluvial	0	6,649
CHA-33	Ench. Pluvial	0	2,222
CHA-35	Ench. Pluvial	0	11,514
CHA-36	Inun. Urb. Fluvial	550	22,517
Totales	5	550	58,408

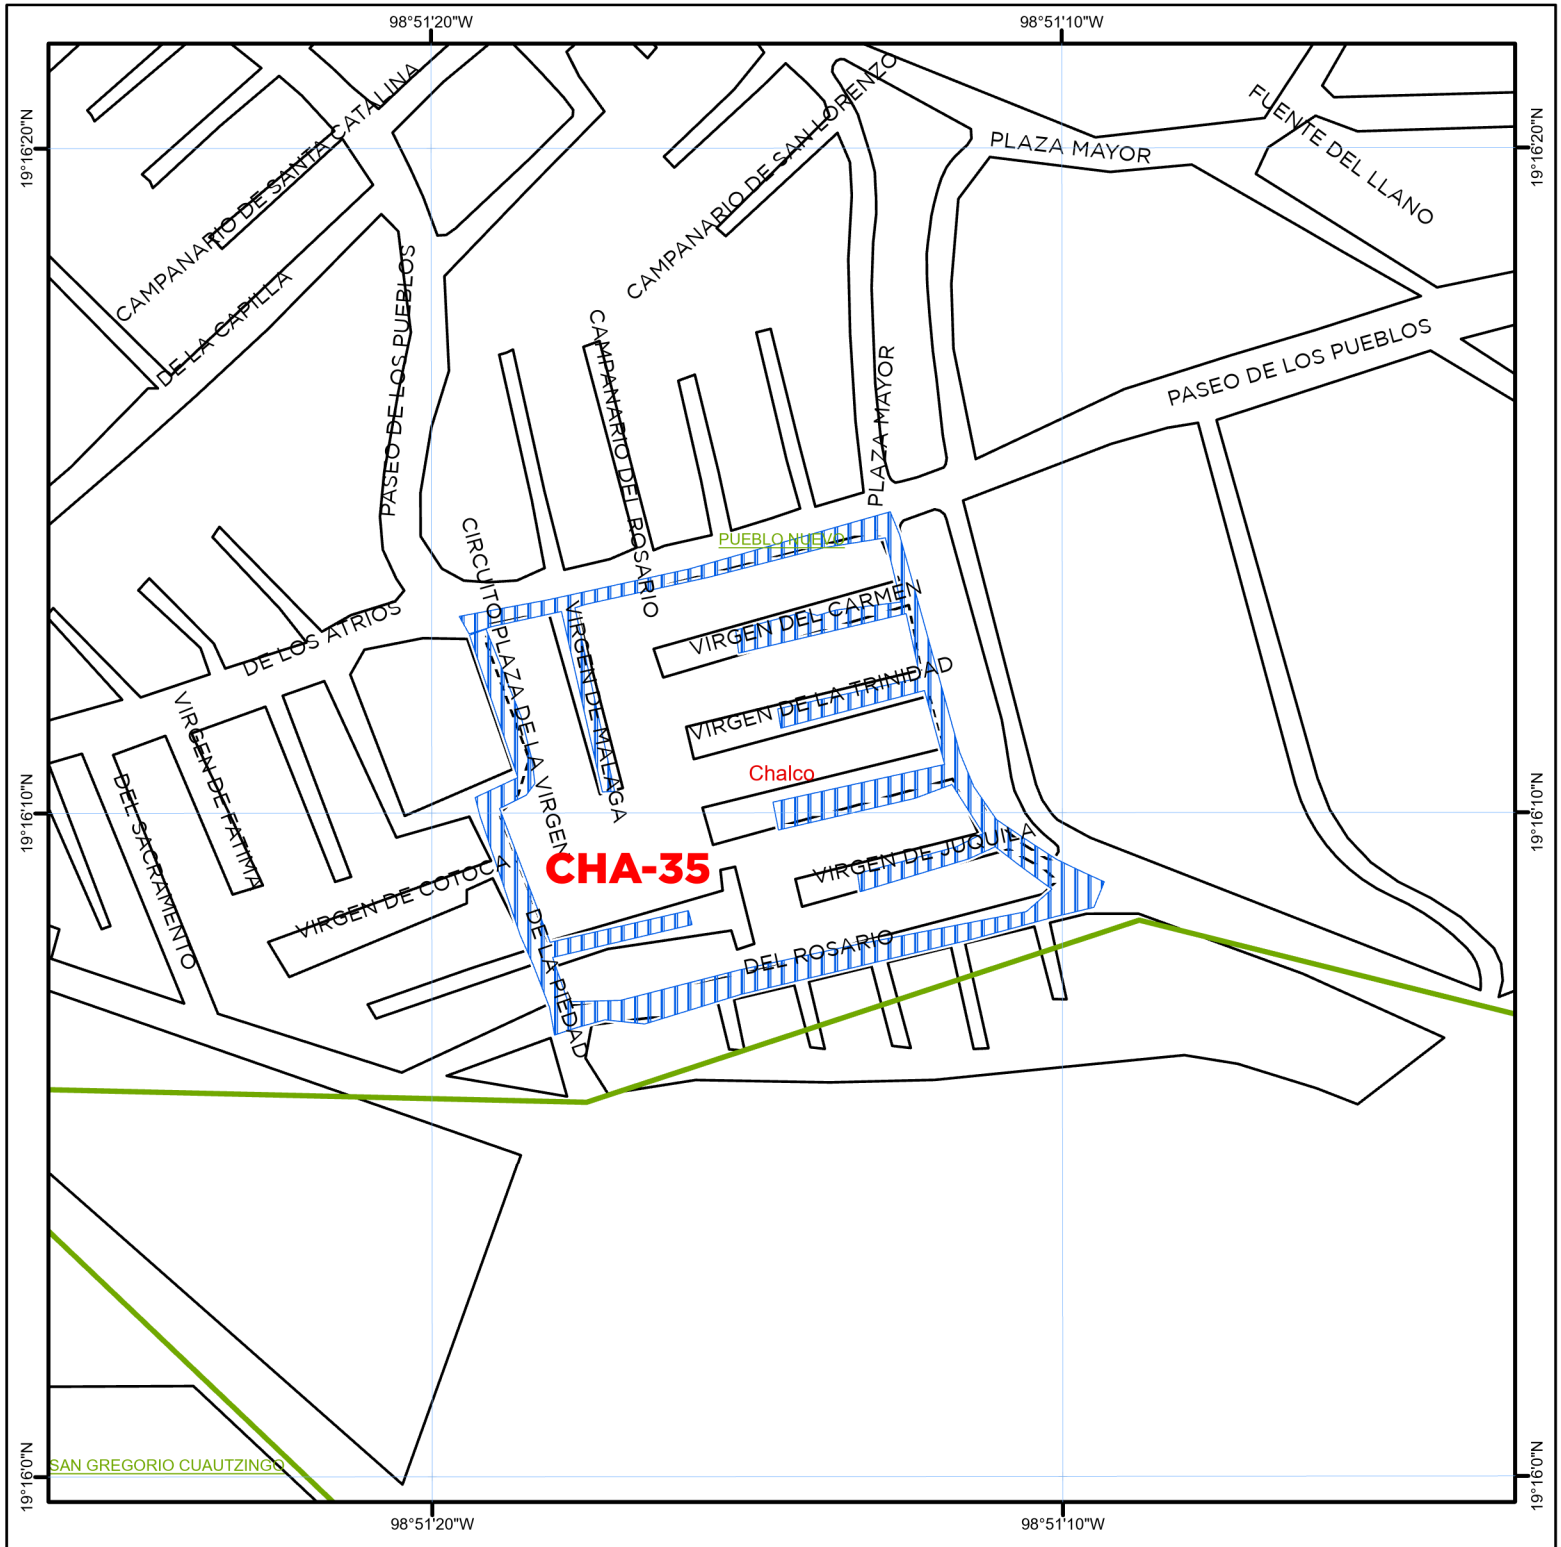
Clave de Sitio	Tipo de evento	Población Vulnerable (No. de Hab)	Superficie Afectada (m)
CHA-35	Ench. Fluvial	0	11,514

Superficie (m²): 11,514
Población (hab): 0

Tipo de Evento: Encharcamiento

Tirante(s) (m.) Vial: 0.50
Interior: 0.00

Causas: Infraestructura hidráulica insuficiente, Desbordamiento de cauces

Descripción: Los encharcamientos fueron provocados por precipitación pluvial intensa, lo que ocasionó el desbordamiento del canal San Martín, aunado a los escurrimientos del canal Zacamulas que cruza la avenida Reforma, así como el exceso de basura en las alcantarillas lo que provocó que el agua cambiará su curso hacia el Fraccionamiento Pueblo Nuevo.

Personal del Grupo Tláloc en coordinación con Protección Civil y el Organismo Operador realizaron trabajos de retiro de lodos, limpieza y sondeo de la red de drenaje, empleando 8 equipos de presión - succión, 5 camiones cisterna, 2 retroexcavadoras, 2 camiones de volteo y 2 minicargadores.

Programa permanente de limpieza y desazolve de la red de drenaje.

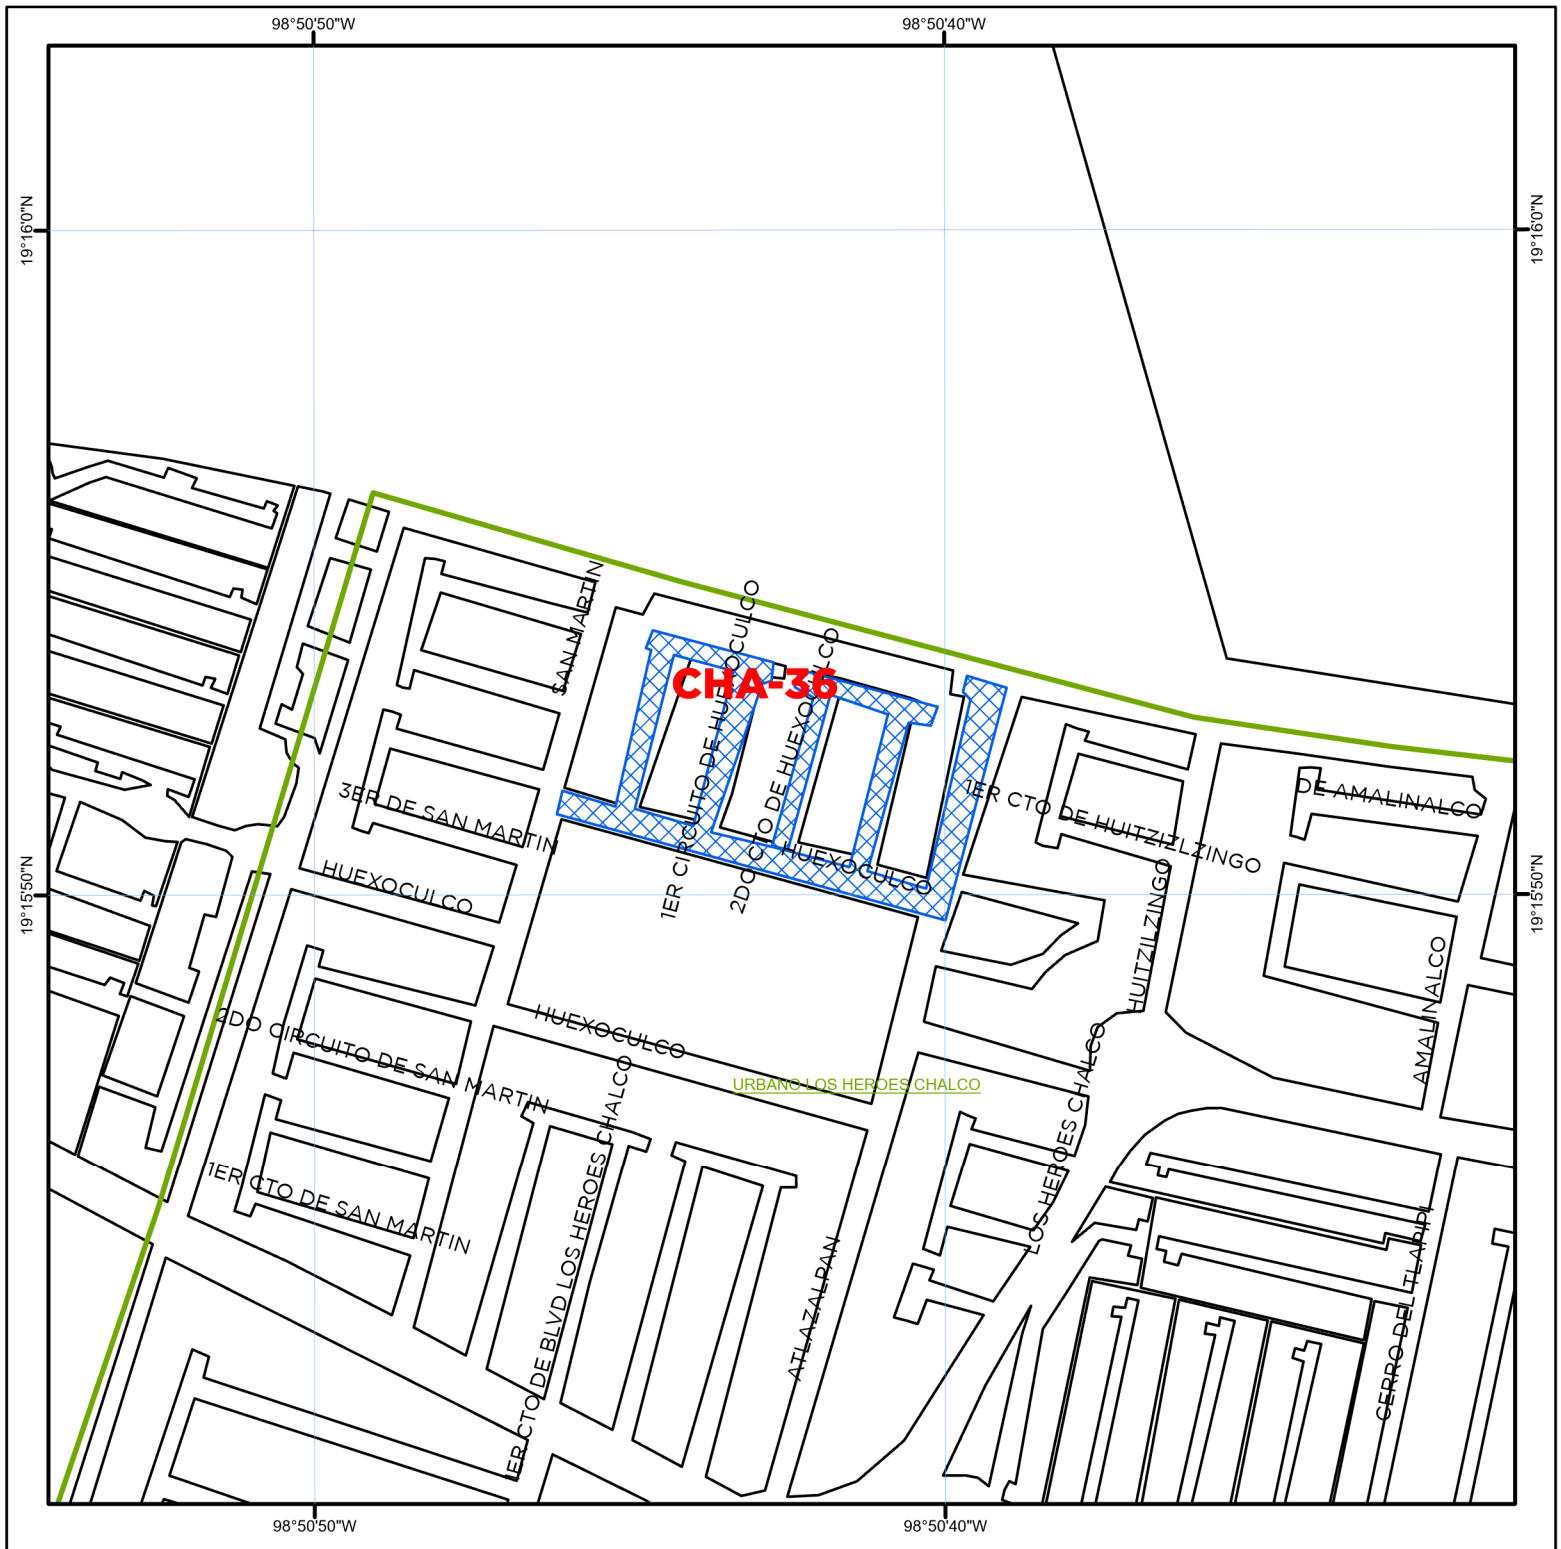
Clave de Sitio	Tipo de evento	Población Vulnerable (No. de Hab)	Superficie Afectada (m)
CHA-36	Inun. Urb. Fluvial	550	22,517

Superficie (m²): 22,517
Población (hab): 550

Tipo de Evento: Inundación Urbana

Inmuebles afectados:	Casa habitación: 110	Local Comercial: 0
	Industria: 0	Otros: 0
	Edificio Público: 0	Total: 110

Tirante(s) (m.) Vial: 0.50
Interior: 0.20

Causas: Infraestructura hidráulica insuficiente, Desbordamiento de cauces

Descripción: Derivado de las precipitaciones pluviales intensas el canal maravilla presentó escurrimientos, ocasionando inundaciones en varias calles de la U. H. Los Héroes de Chalco, afectando 110 casas habitación.

Personal del Grupo Tláloc realizó retiro de lodos y azolve de las calles afectadas, los habitantes del Fraccionamiento llevaron a cabo el lavado de patios de sus domicilios.

Programa permanente de limpieza y desazolve de la red de drenaje.
