Sitios afectados por Inundación

Atlas de Inundaciones No. XXX
 Temporada de Lluvias 2023
 Cuenca del Valle de México - Pánuco

Municipio
Chicoloapan

Cuenca del Valle de México
Gerencia regional: Texcoco

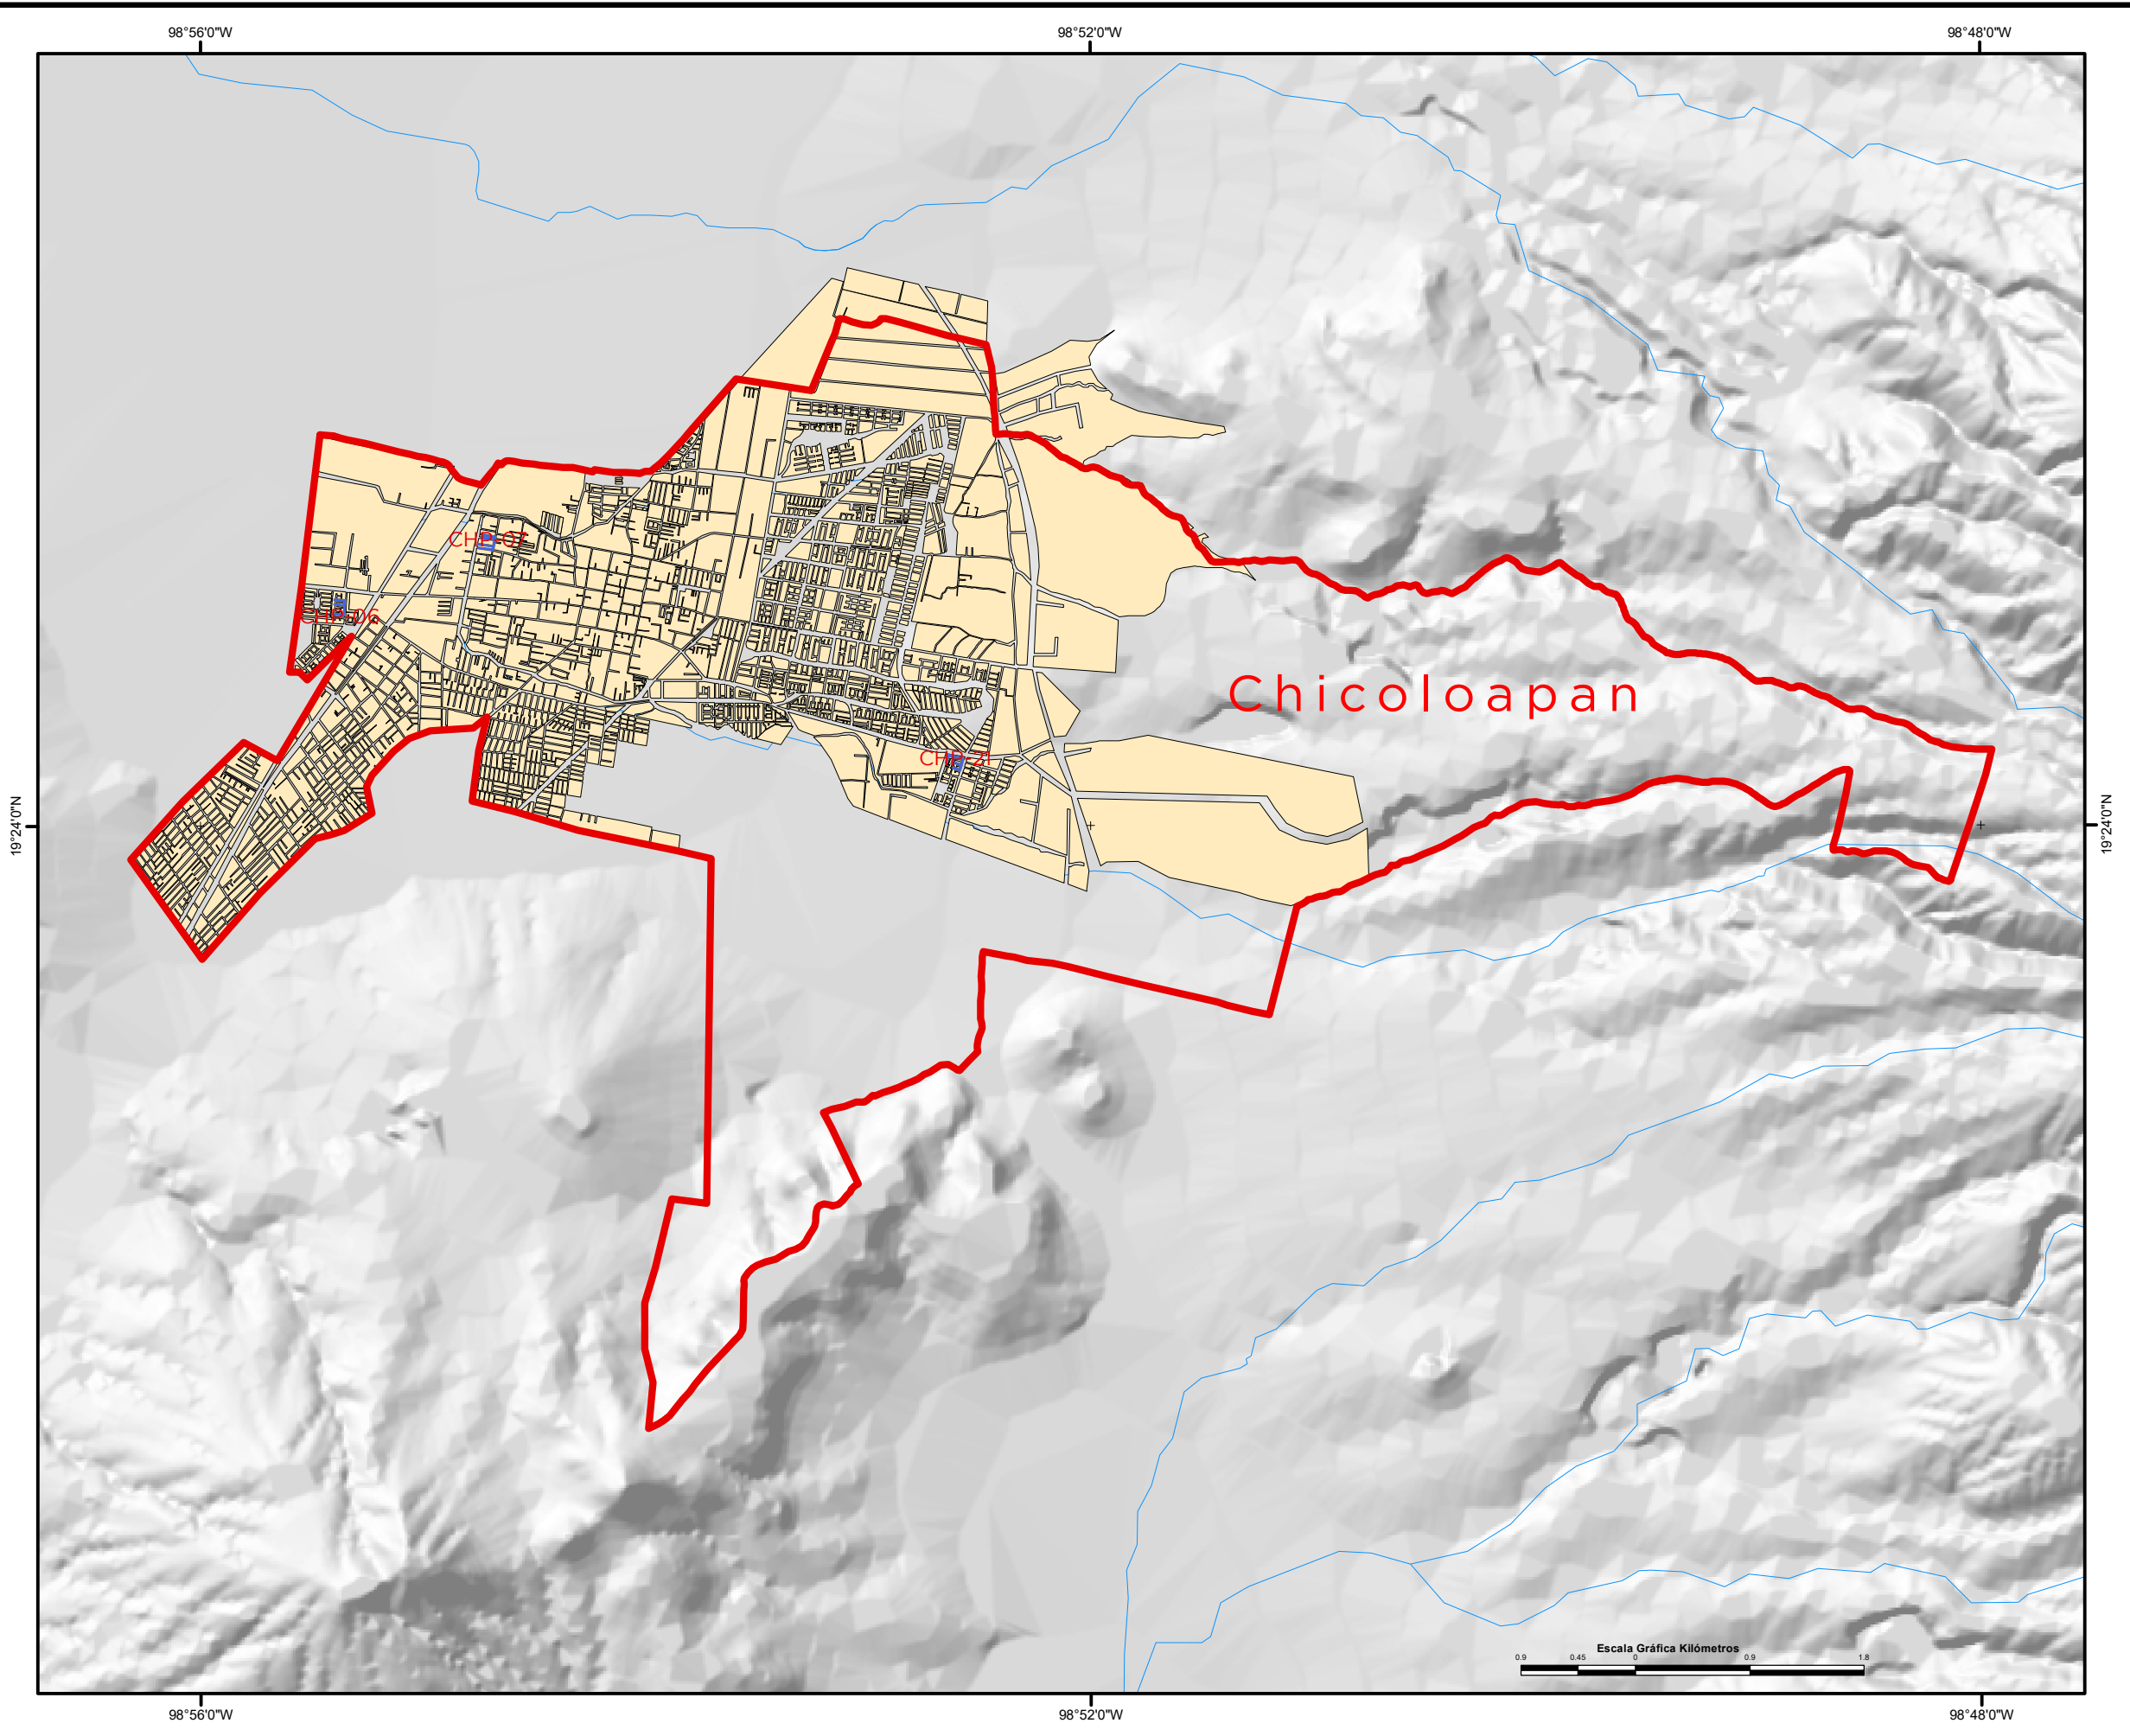
Clave de Sitio	Tipo de Fenomeno	Población Vulnerable (No. de Hab)	Superficie Afectada (m2)
CHP-06	Enc. Pluvial	0	2,152
CHP-07	Enc. Pluvial	0	3,597
CHP-21	Enc. Pluvial	0	2,990
Totales	3	0	8,739
