Atlas de Inundaciones No. XXX
 Temporada de Lluvias 2023
 Cuenca del Valle de México - Pánuco

Municipio: Coacalco de Berriozábal

Clave del sitio: **COA-01**

Temporada de Lluvias: **2023**

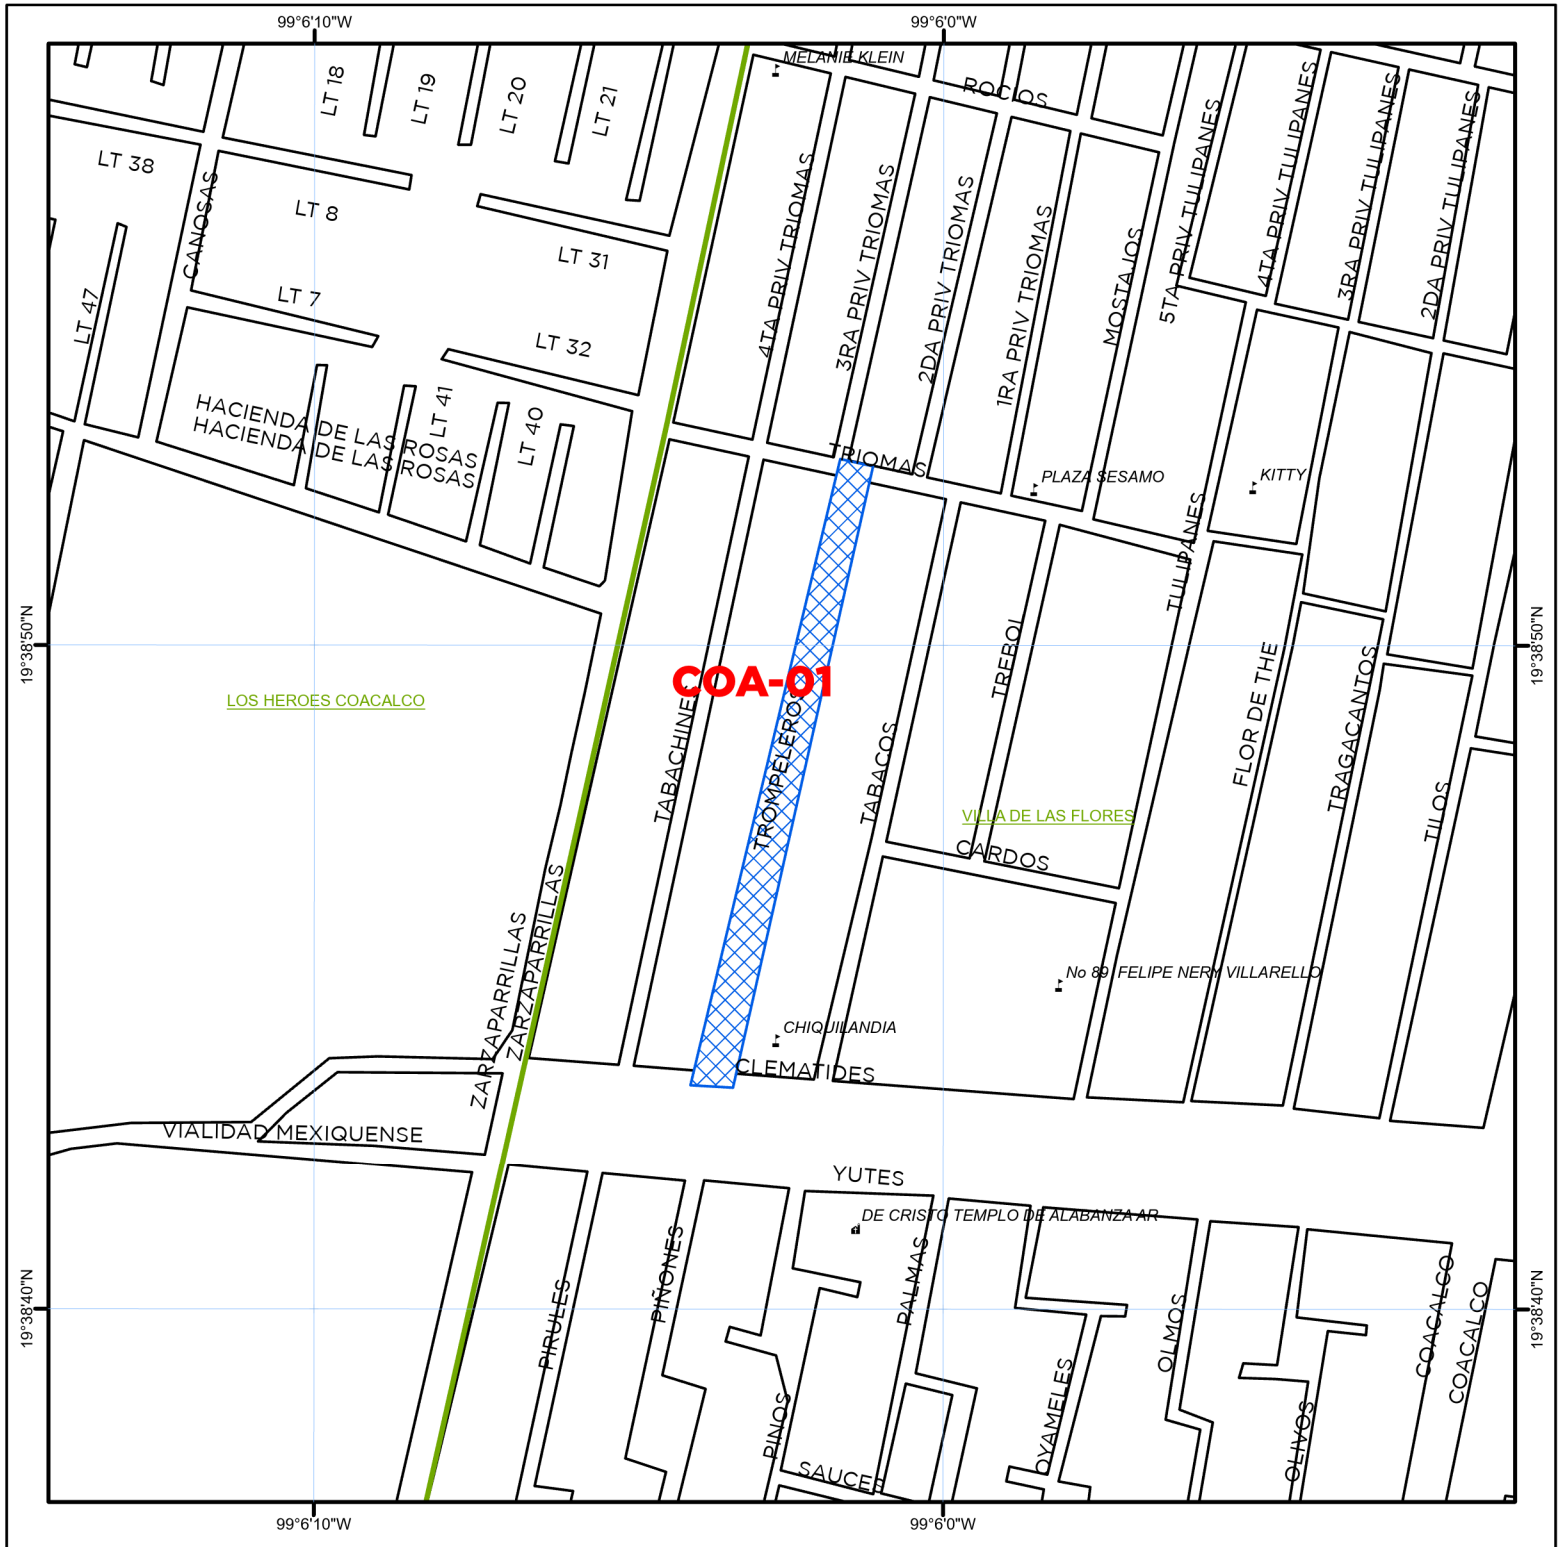
Causas: Infraestructura hidráulica insuficiente

Descripción: Precipitación pluvial intensa aunado a la infraestructura hidráulica insuficiente, provocó inundaciones sobre la calle Trompeleros afectando el inmueble de la fundación Uriel.

Programa permanente de limpieza y desazolve de la red de drenaje.
