Atlas de Inundaciones No. XXX
 Temporada de Lluvias 2023
 Cuenca del Valle de México - Pánuco

Municipio
 Huixquilucan

Clave del sitio: **HUI-01**

Temporada de Lluvias: **2023**

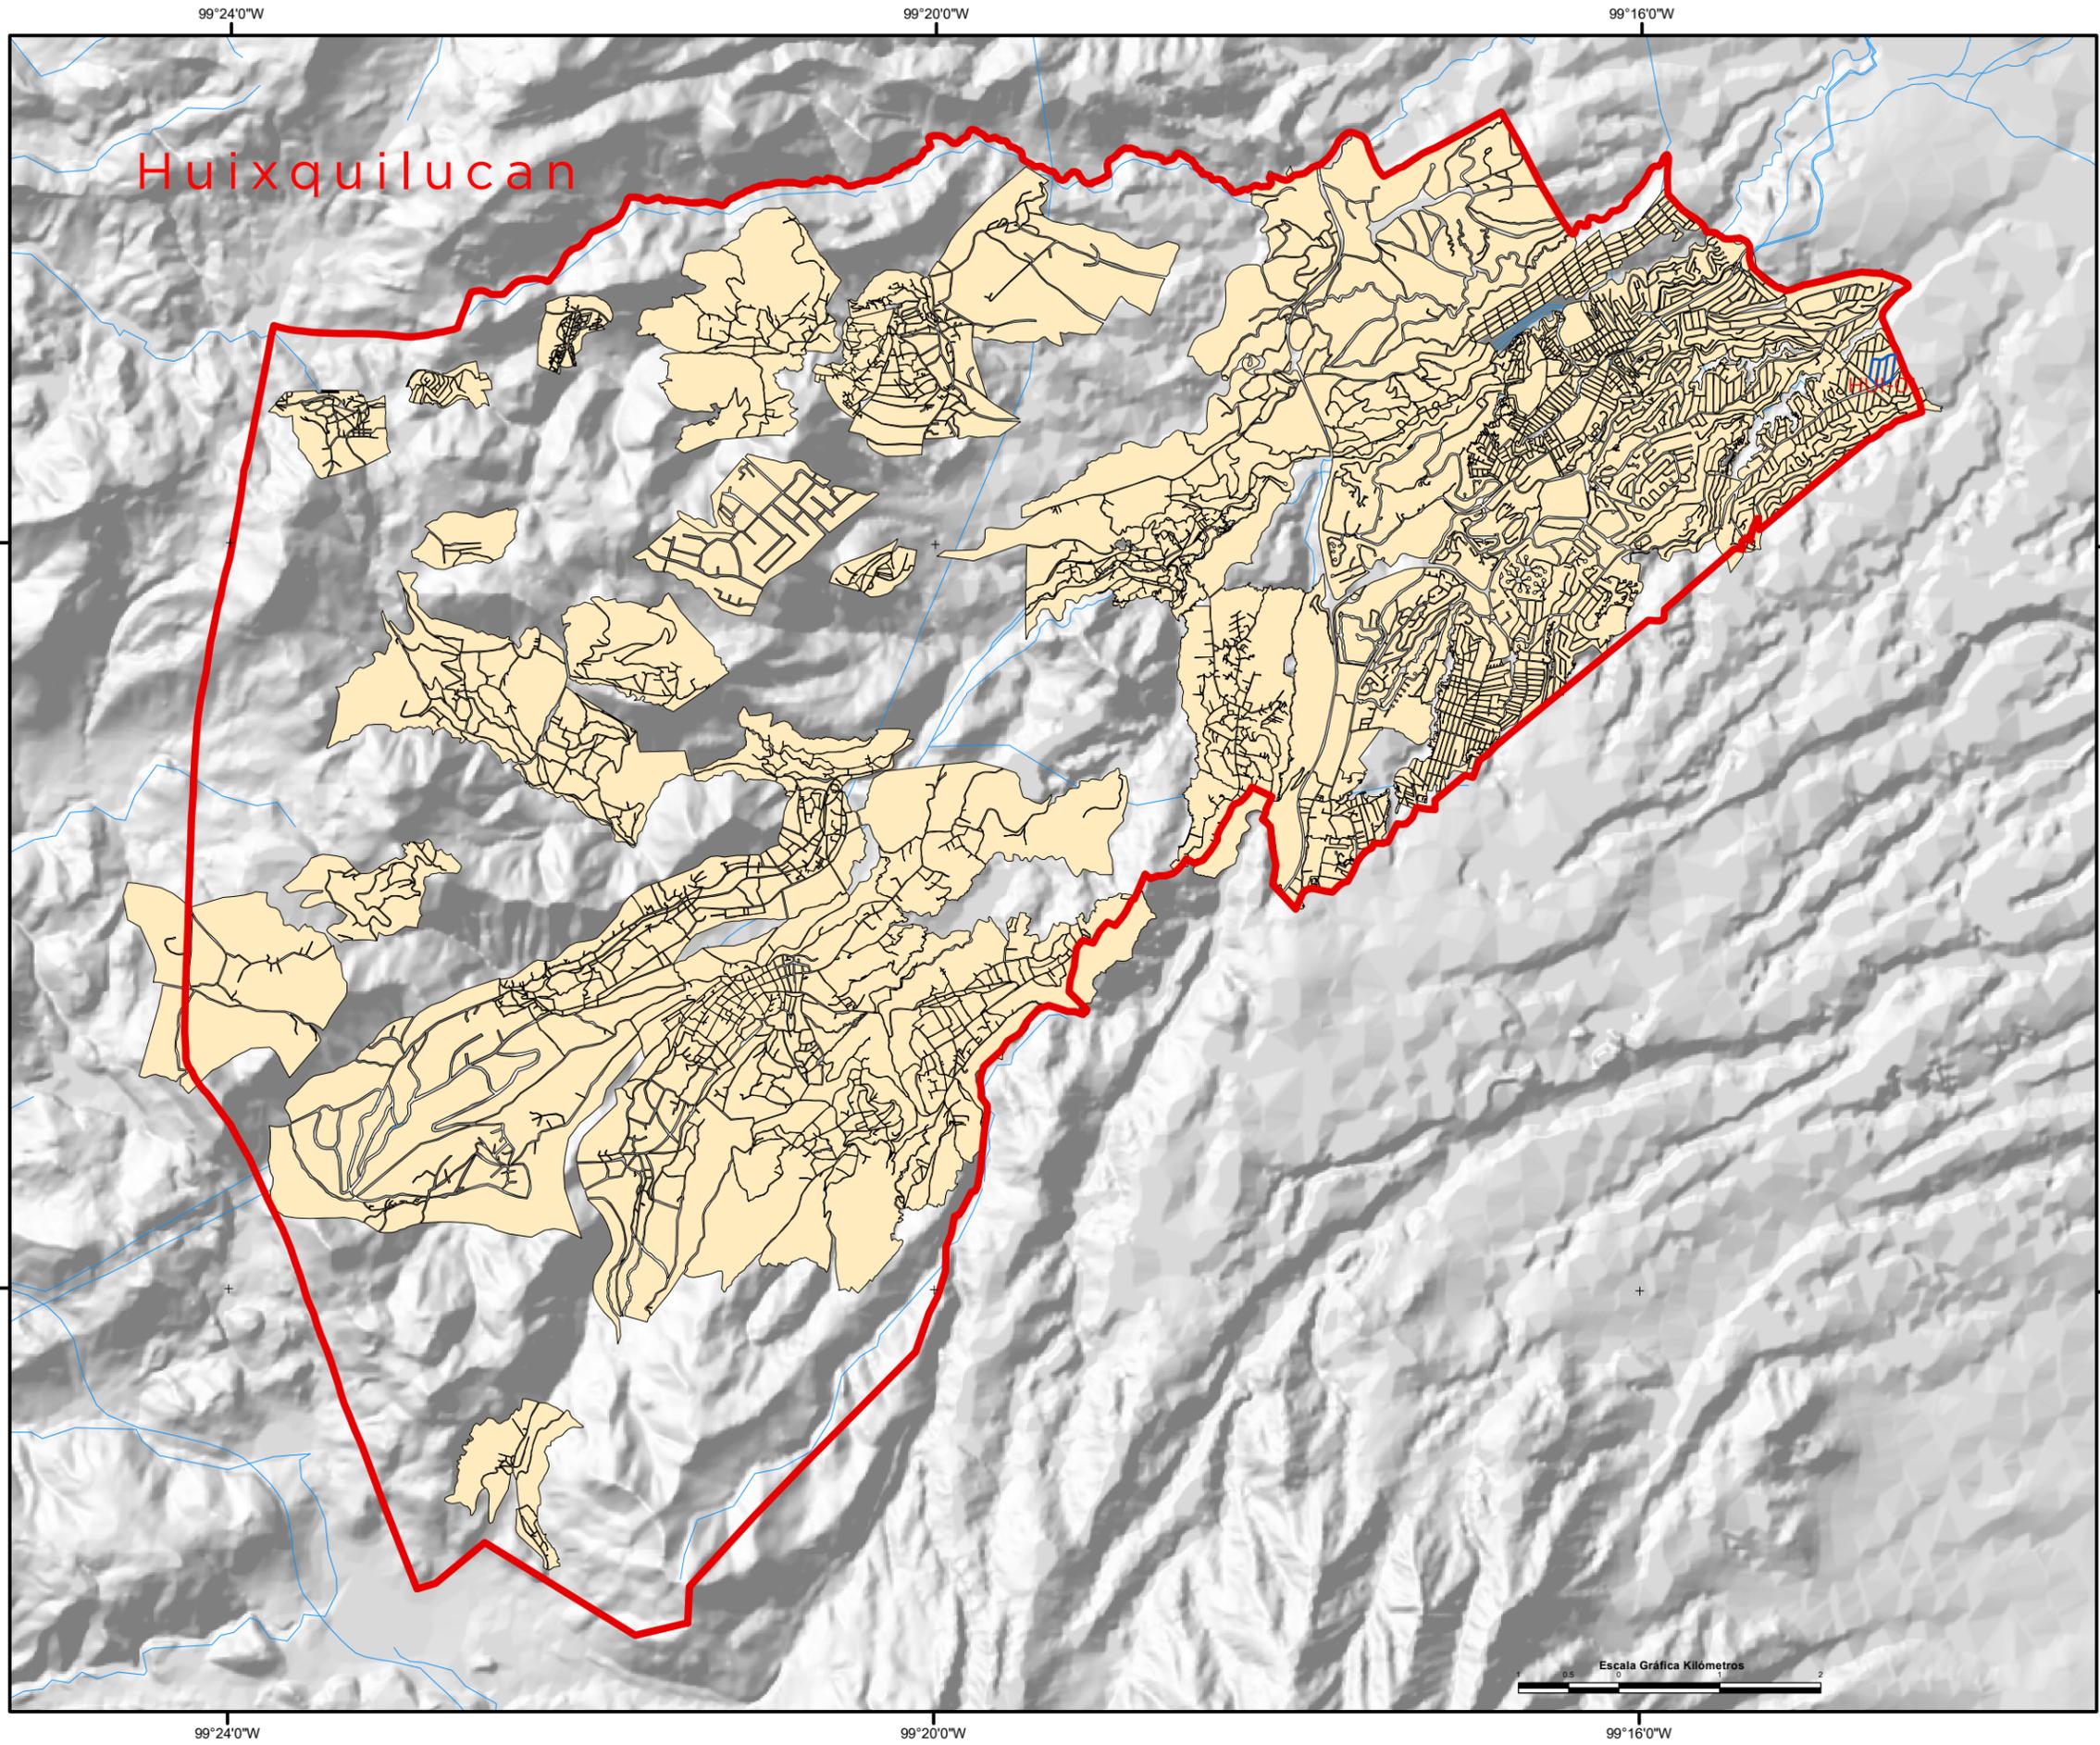
Huixquilucan

Sitios afectados por Inundación			
Clave de Sitio	Tipo de Fenomeno	Población Vulnerable (No. de Hab)	Superficie Afectada (m2)
HUI-01	Inun. Urb. Pluvial	5	7,329
Totales	1	5	7,329

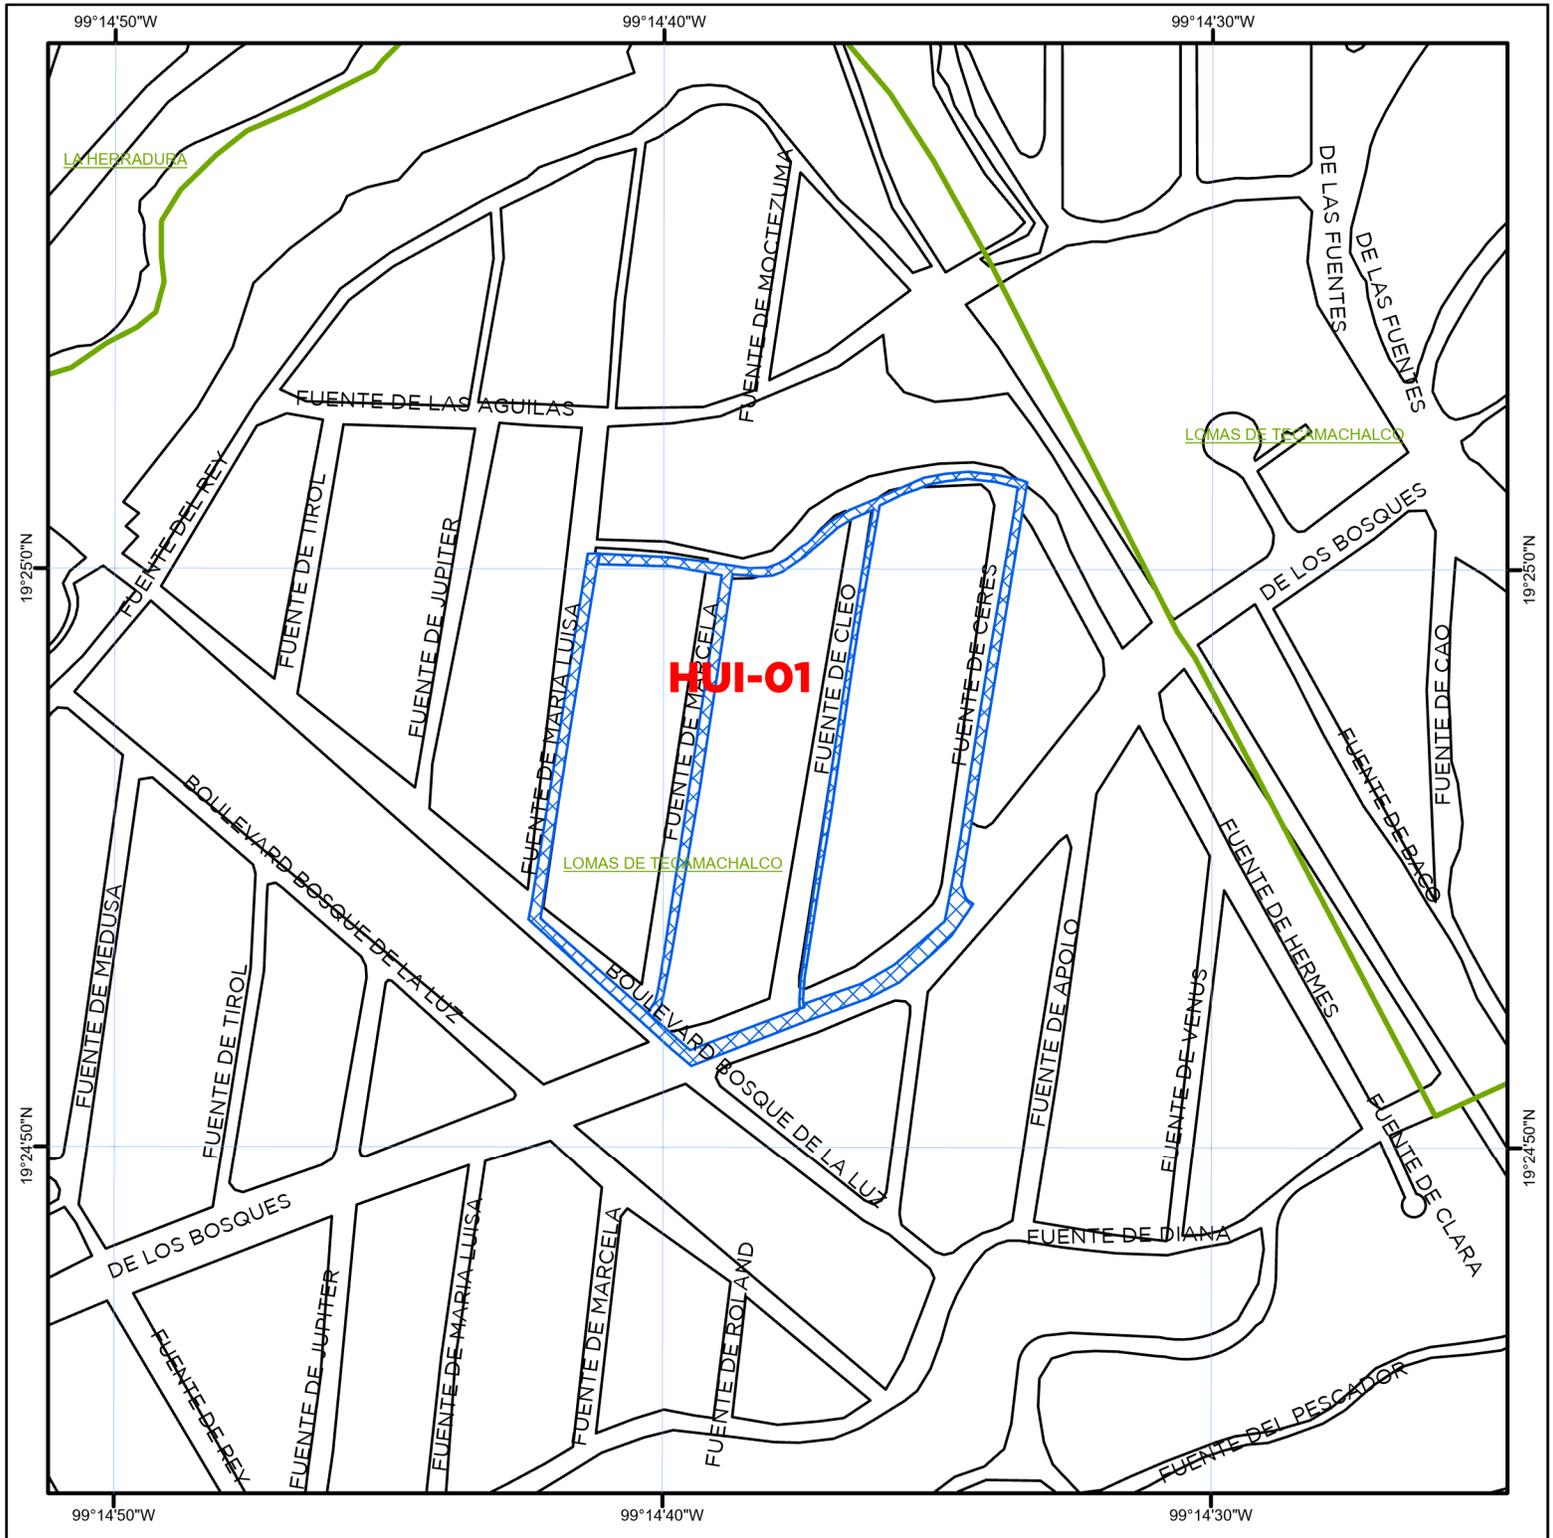
Sitios afectados por inundación

Descripción: Derivado a la precipitación pluvial extraordinaria y la infraestructura hidráulica insuficiente ocasionó que la calle Fuente de Hermes presentará encharcamientos de 50cm de tirantes afectando 1 casa habitación.

Clave de Sitio	Tipo de evento	Población Vulnerable (No. de Hab)	Superficie Afectada (m)
HUI-01	Inun. Urb. Pluvial	5	7,329

Programa permanente de limpieza y desazolve de la red de drenaje.
