Atlas de Inundaciones No. XXX  
 Temporada de Lluvias 2023  
 Cuenca del Valle de México - Pánuco

Municipio  
Ixtapaluca

Municipio: Ixtapaluca  
Clave del sitio: IXT-16

Clave del sitio: **IXT-21**

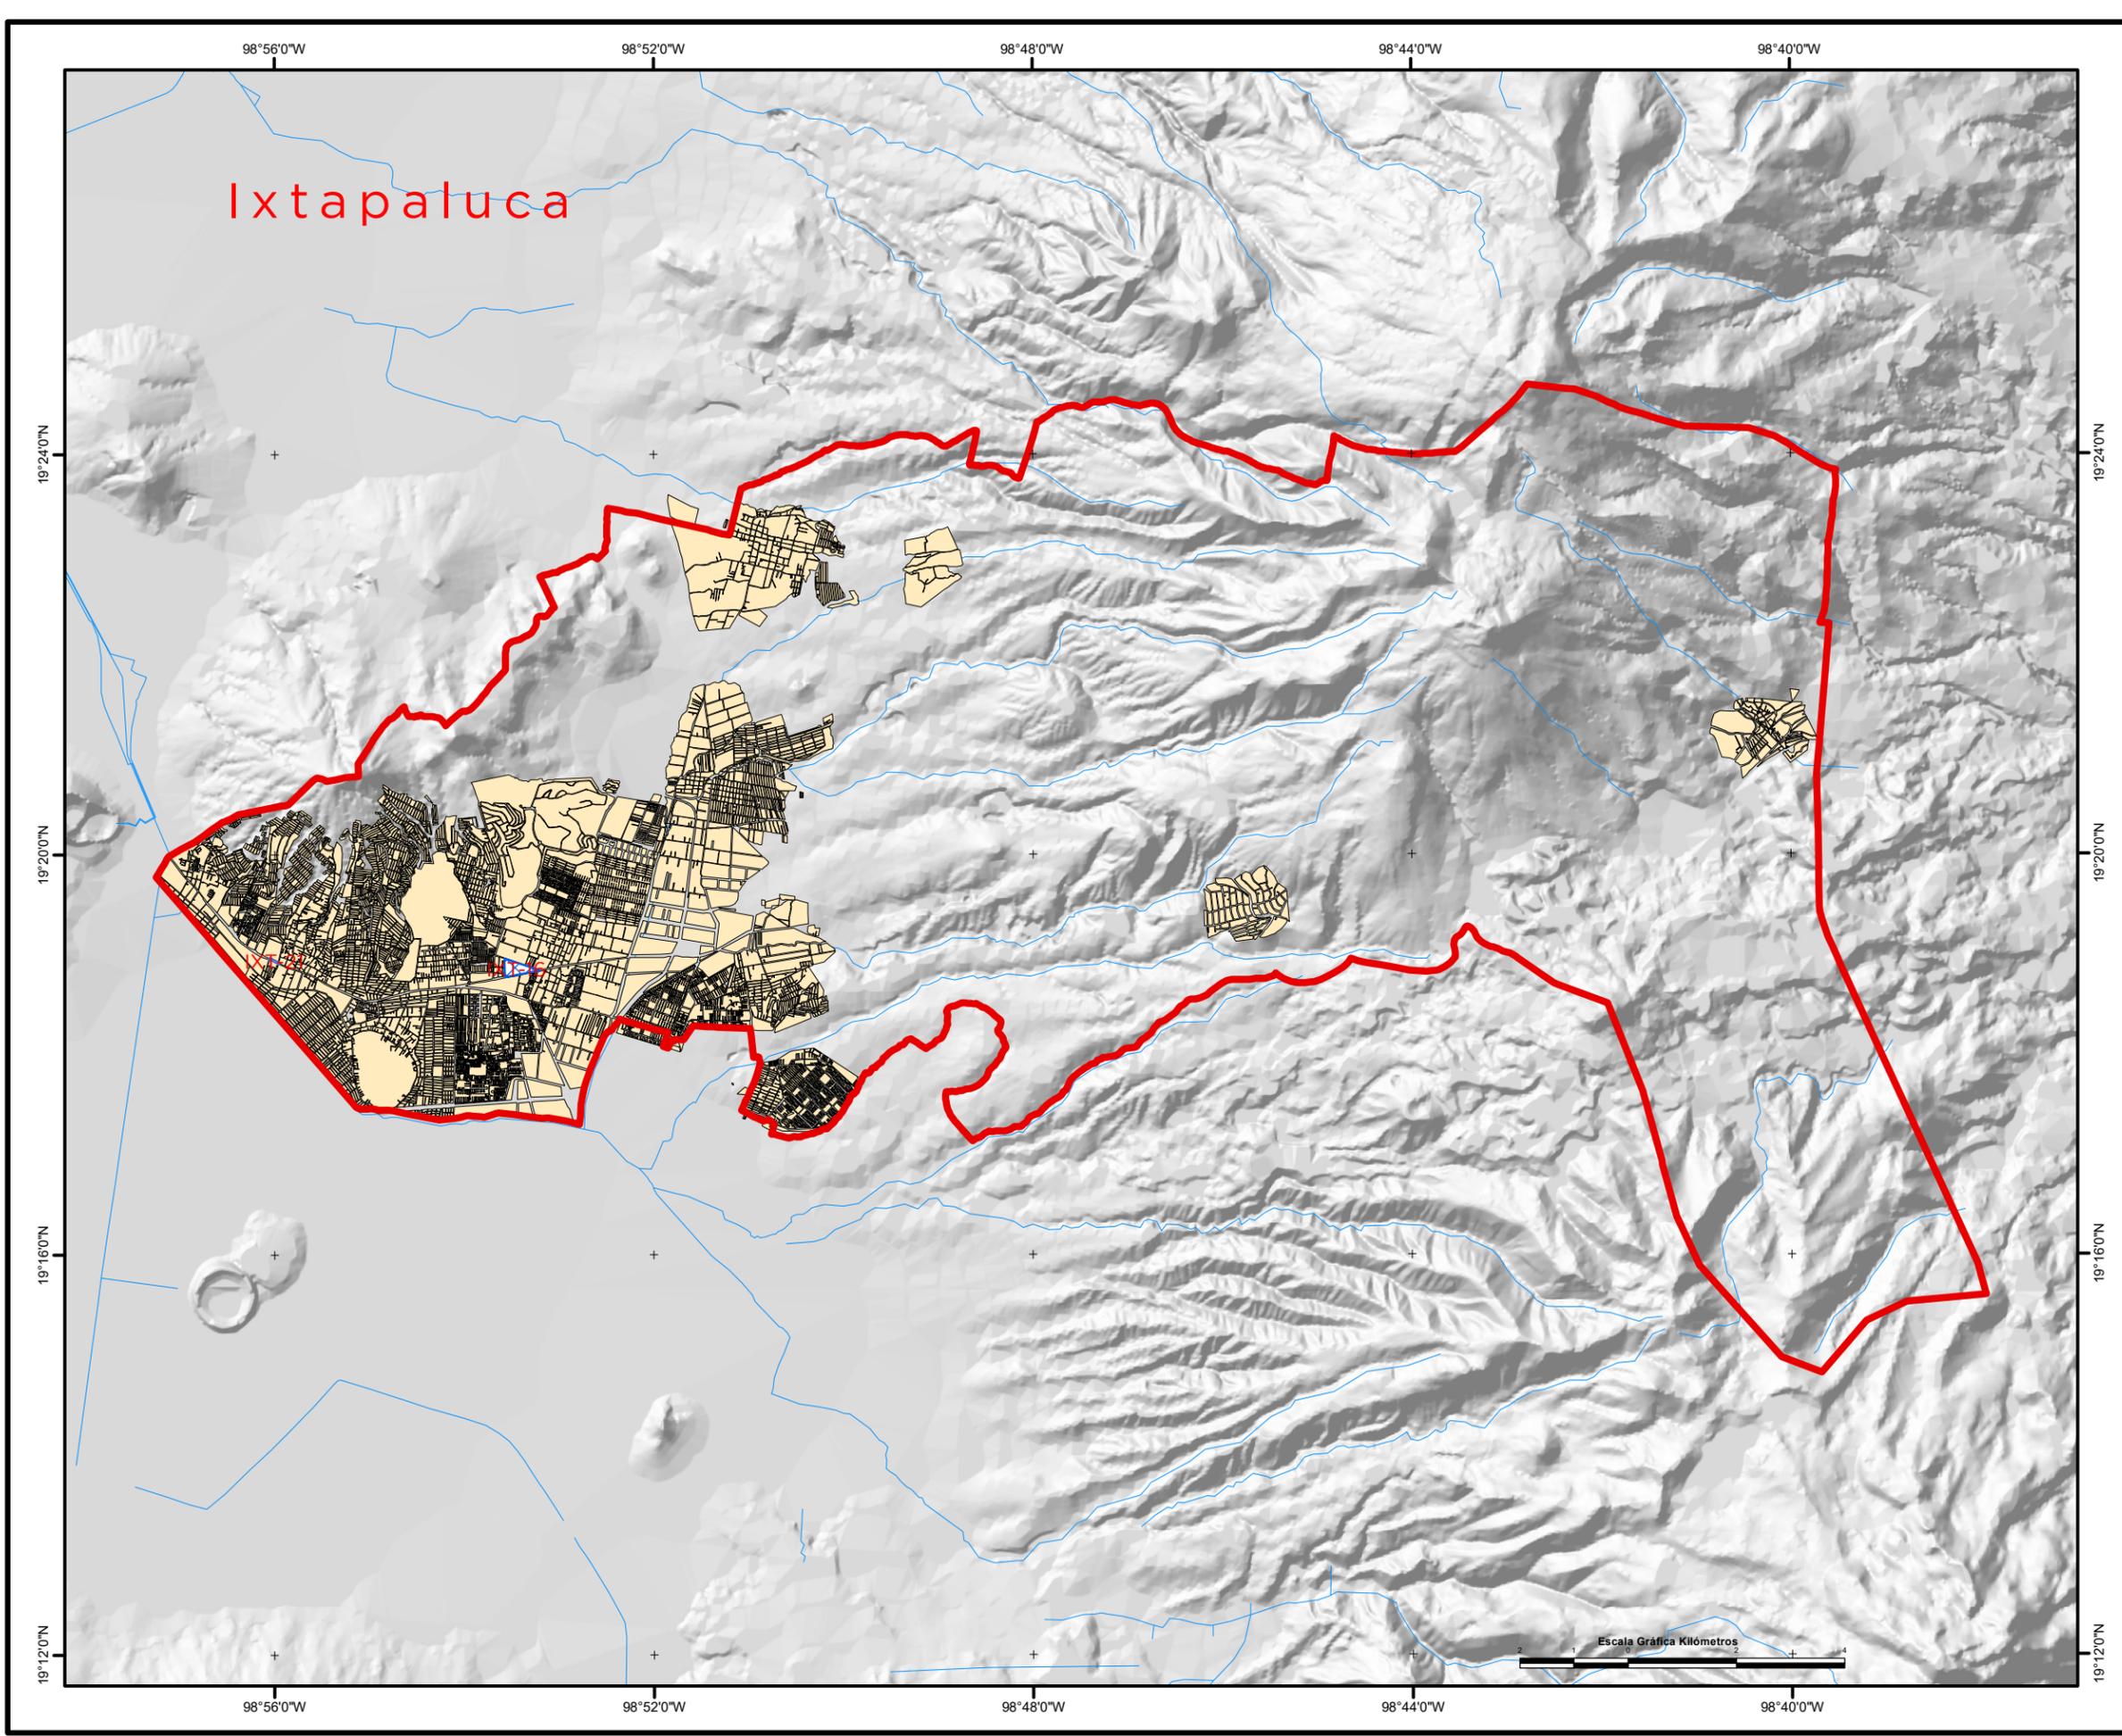
Sitios afectados por Inundación

Clave de Sitio	Tipo de Fenomeno	Población Vulnerable (No. de Hab)	Superficie Afectada (m2)
IXT-16	Inun. Urb. Fluvial	350	110,369
IXT-21	Ench. Fluvial	0	5,750
<b>Totales</b>	<b>2</b>	<b>350</b>	<b>116,119</b>

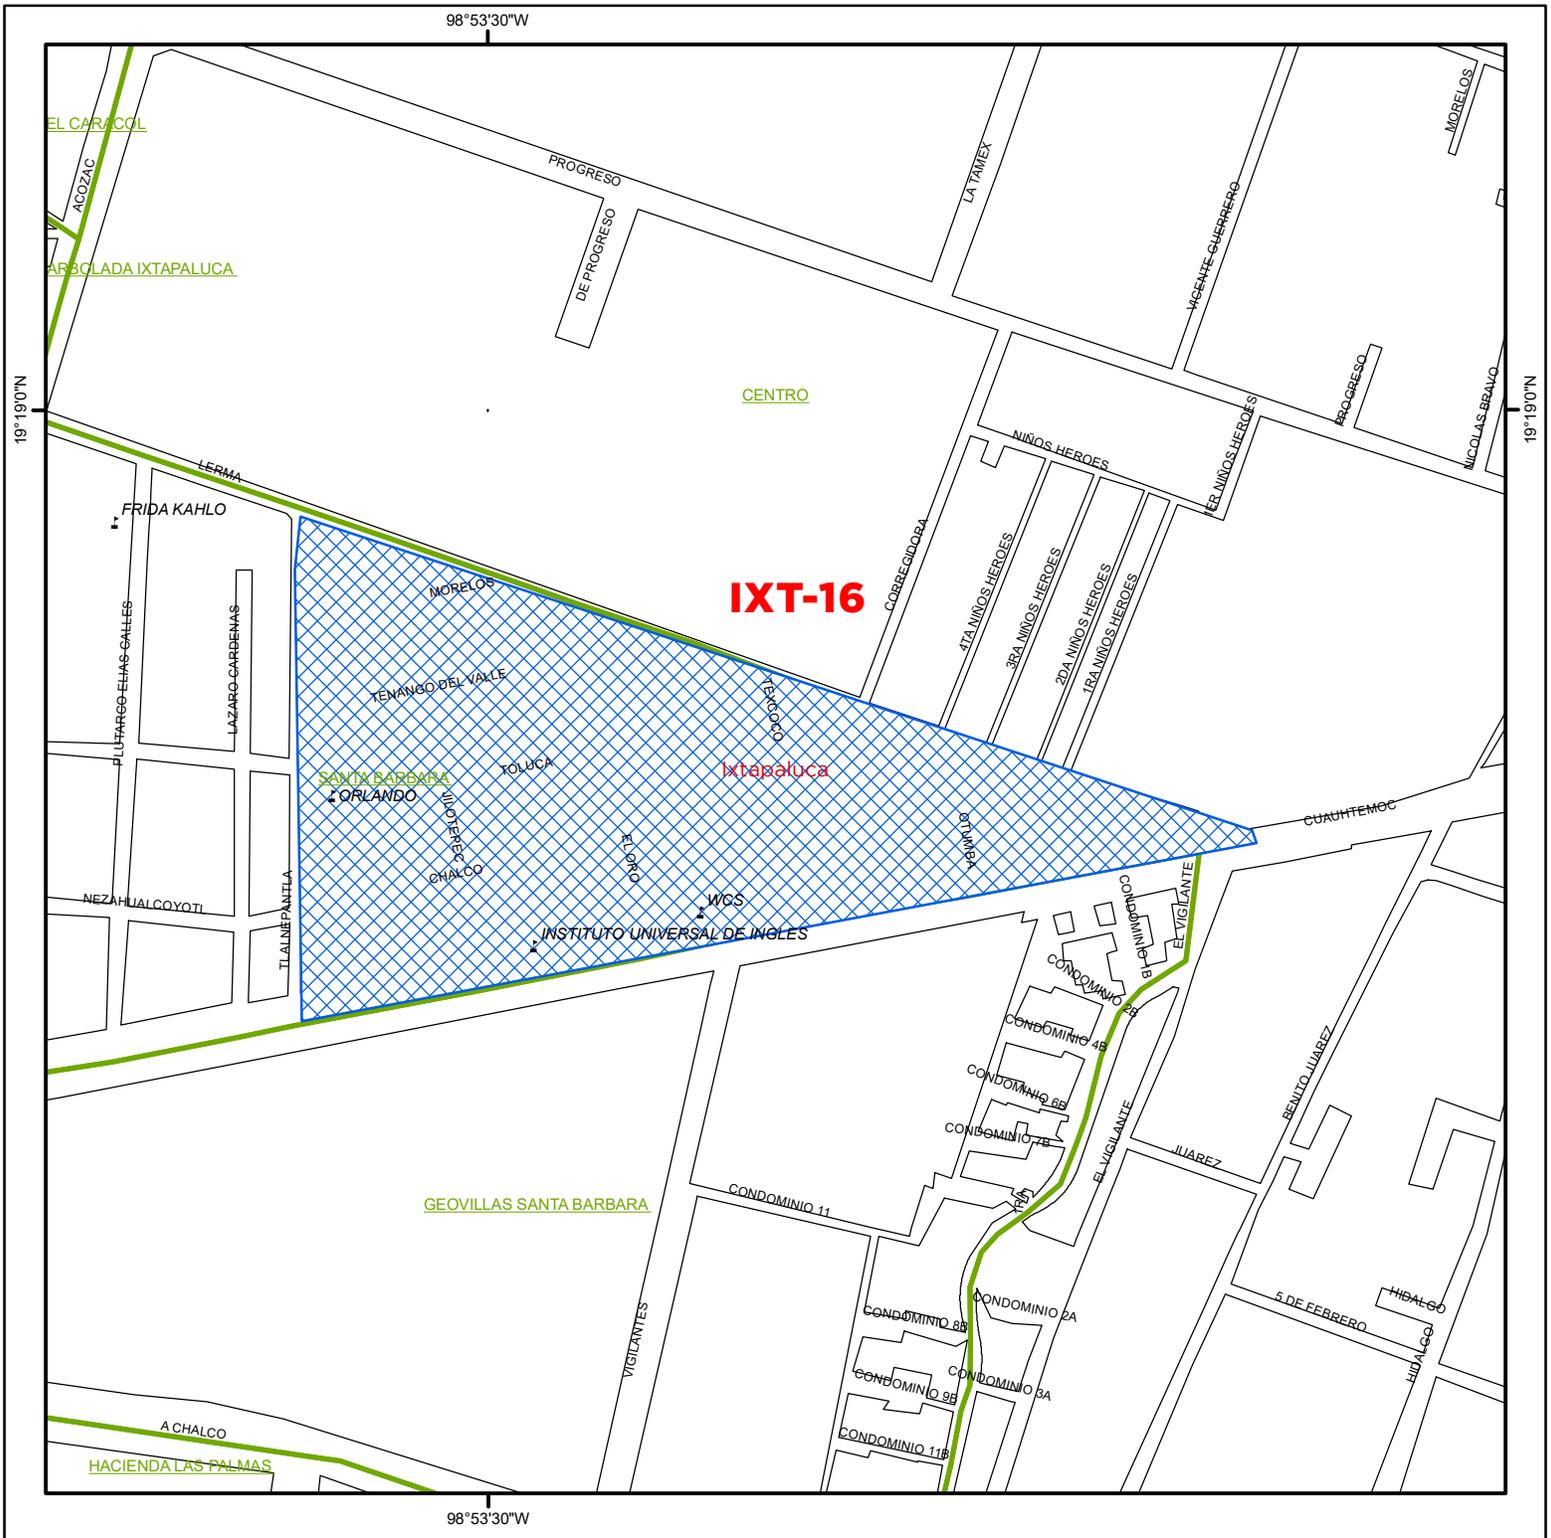
Inmuebles afectados:	Casa habitación: 70	Local Comercial: 0
	Industria: 0	Otros: 0
	Edificio Público: 0	Total: 70

Tirante(s) (m.) Vial: 0.60  
Interior: 0.30

Causas: Infraestructura hidráulica insuficiente, Bajada de aguas broncas de laderas, Desbordamiento de cauces

Descripción: Derivado de las intensas lluvias el canal a cielo abierto "Lerma" presentó desbordamiento al captar las aguas broncas que bajan del cerro "La Cotera" inundando varias calles de la col. Santa Bárbara, resultando afectadas 70 casas habitación.

Programa permanente de limpieza y desazolve de la red de drenaje.  
Desazolve del canal a cielos abierto "Lerma".

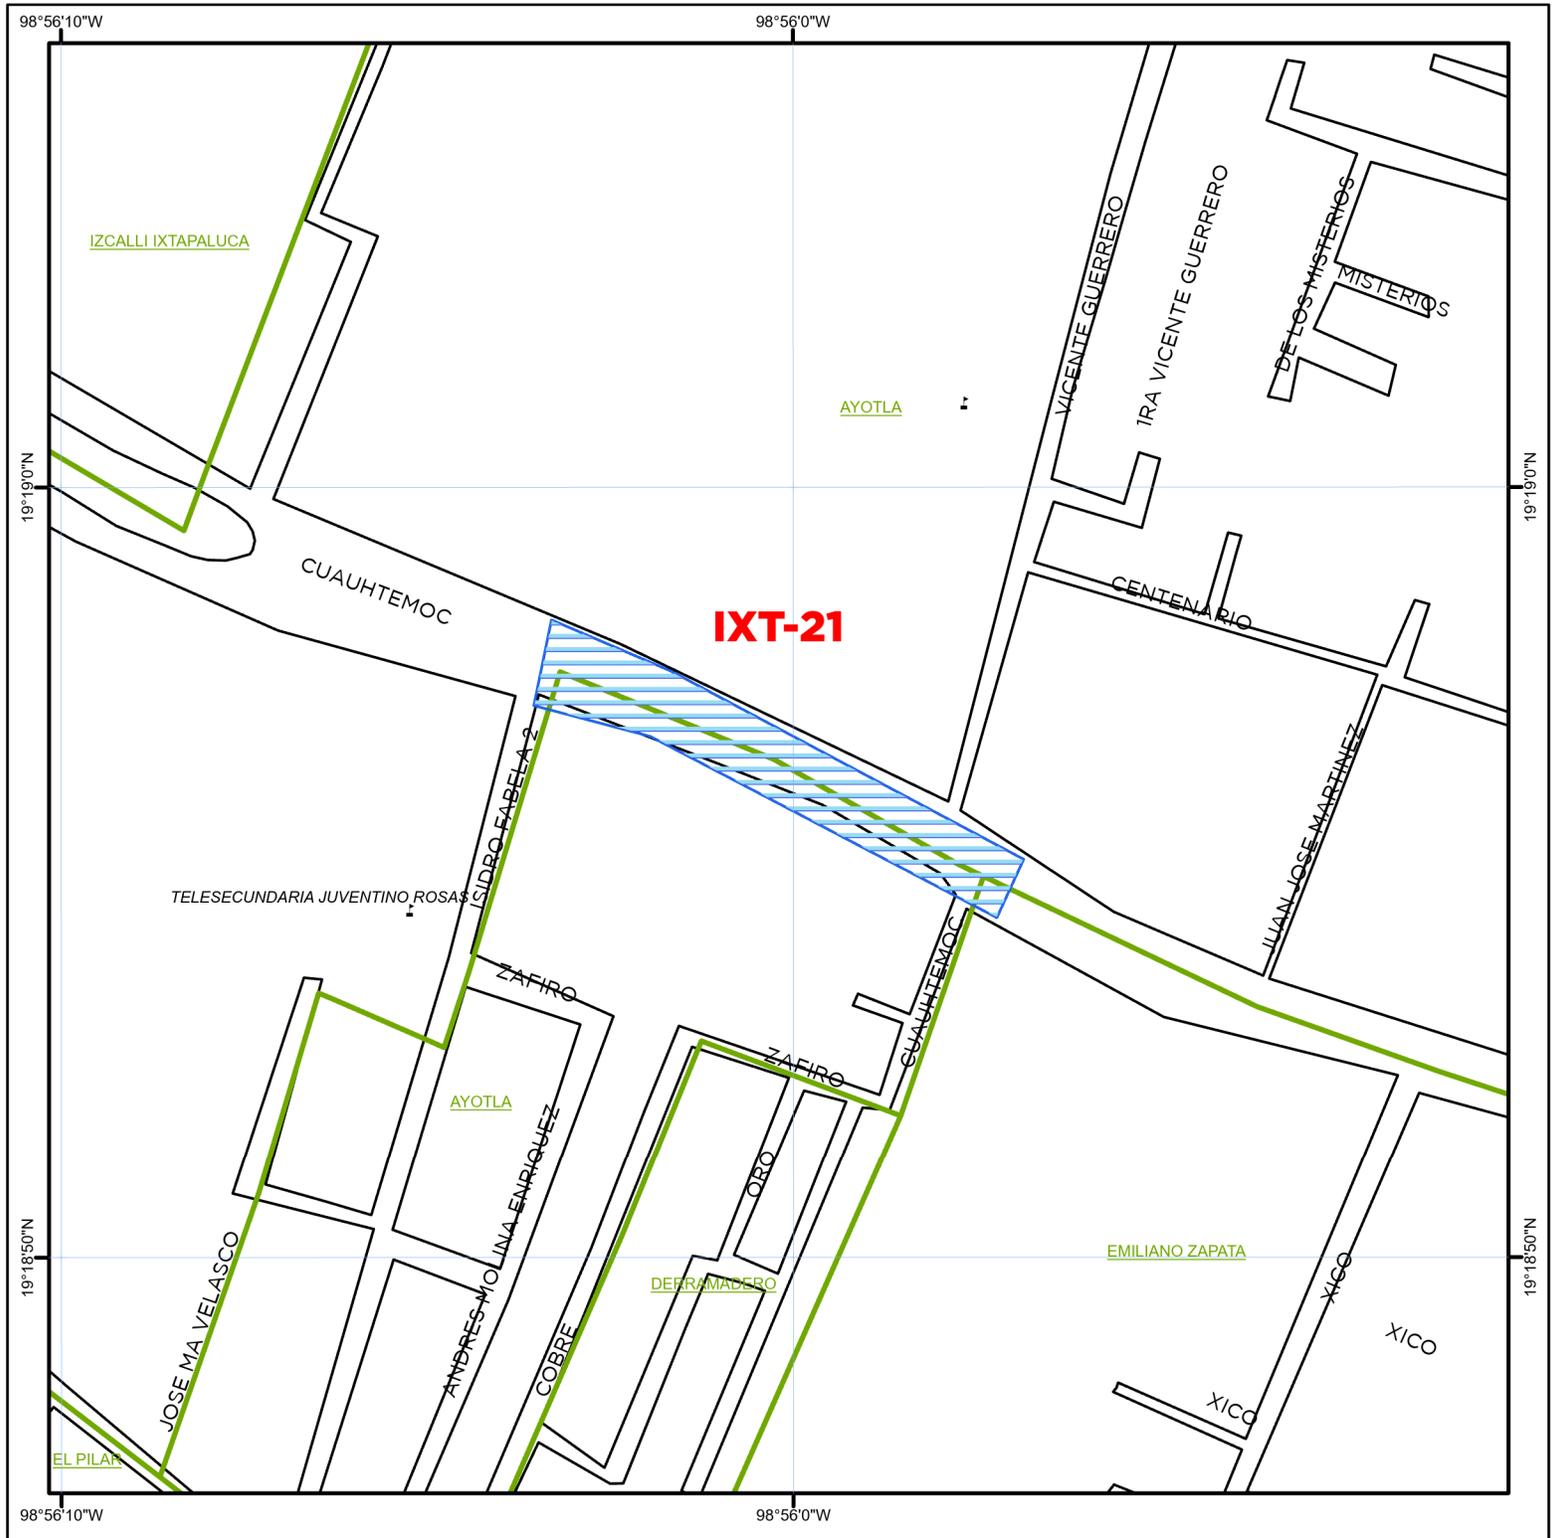
Tirante(s) (m.) Vial: 0.30  
Interior: 0.00

Causas: Infraestructura hidráulica insuficiente, Desbordamiento de cauces

Descripción: Los encharcamientos se presentaron debido a las fuertes lluvias que provocaron el desbordamiento del canal a cielo abierto "Lerma".

Programa permanente de limpieza y desazolve de la red de drenaje.

Desazolve del canal a cielo abierto "Lerma"
