Sitios afectados por Inundación

Atlas de Inundaciones No. XXX
 Temporada de Lluvias 2023
 Cuenca del Valle de México - Pánuco

Municipio
Naucalpan de Juárez

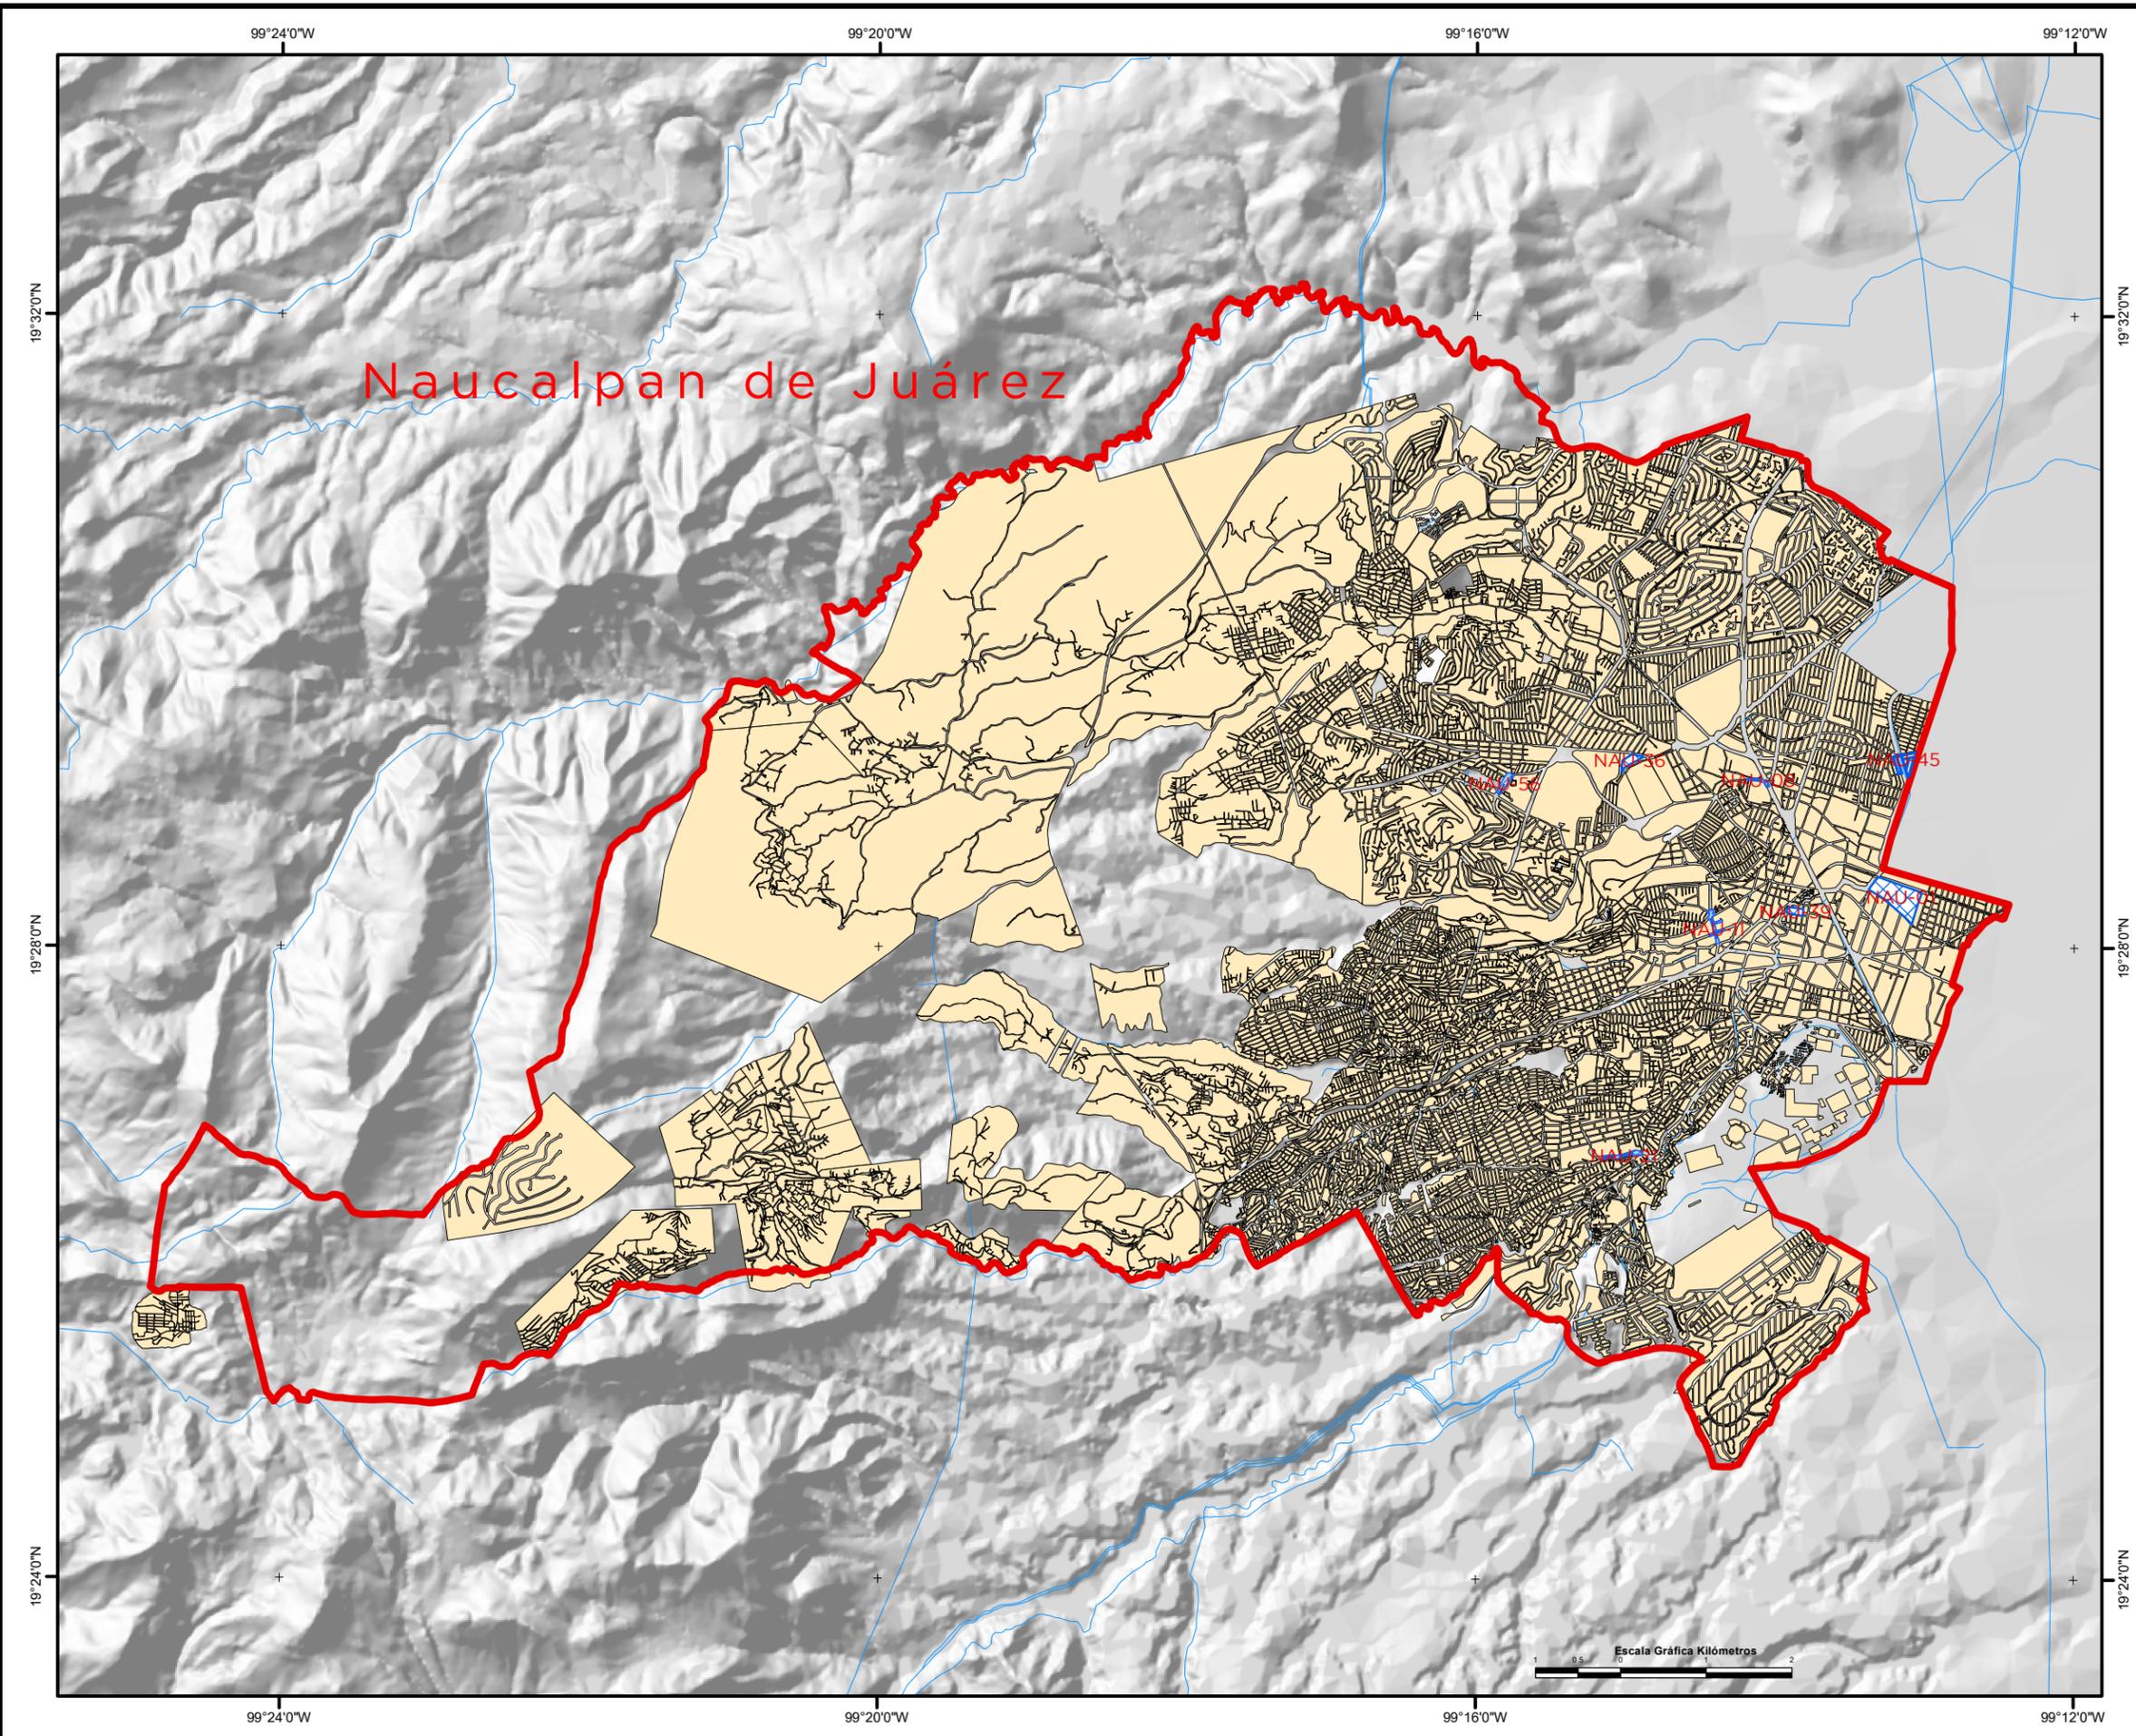
Clave de Sitio	Tipo de Fenómeno	Población Vulnerable (No. de Hab)	Superficie Afectada (m2)
NAU-01	Inun. Urb. Fluvial	400	154,426
NAU-08	Inun. Urb. Pluvial	350	5,463
NAU-11	Inun. Urb. Pluvial	1,300	16,700
NAU-21	Inun. Urb. Pluvial	900	15,663
NAU-36	Inun. Urb. Fluvial	225	20,090
NAU-39	Inun. Urb. Fluvial	45	14,551
NAU-45	Ench. Pluvial	0	12,424
NAU-56	Inun. Urb. Pluvial	15	16,556
Totales	8	3,235	255,873

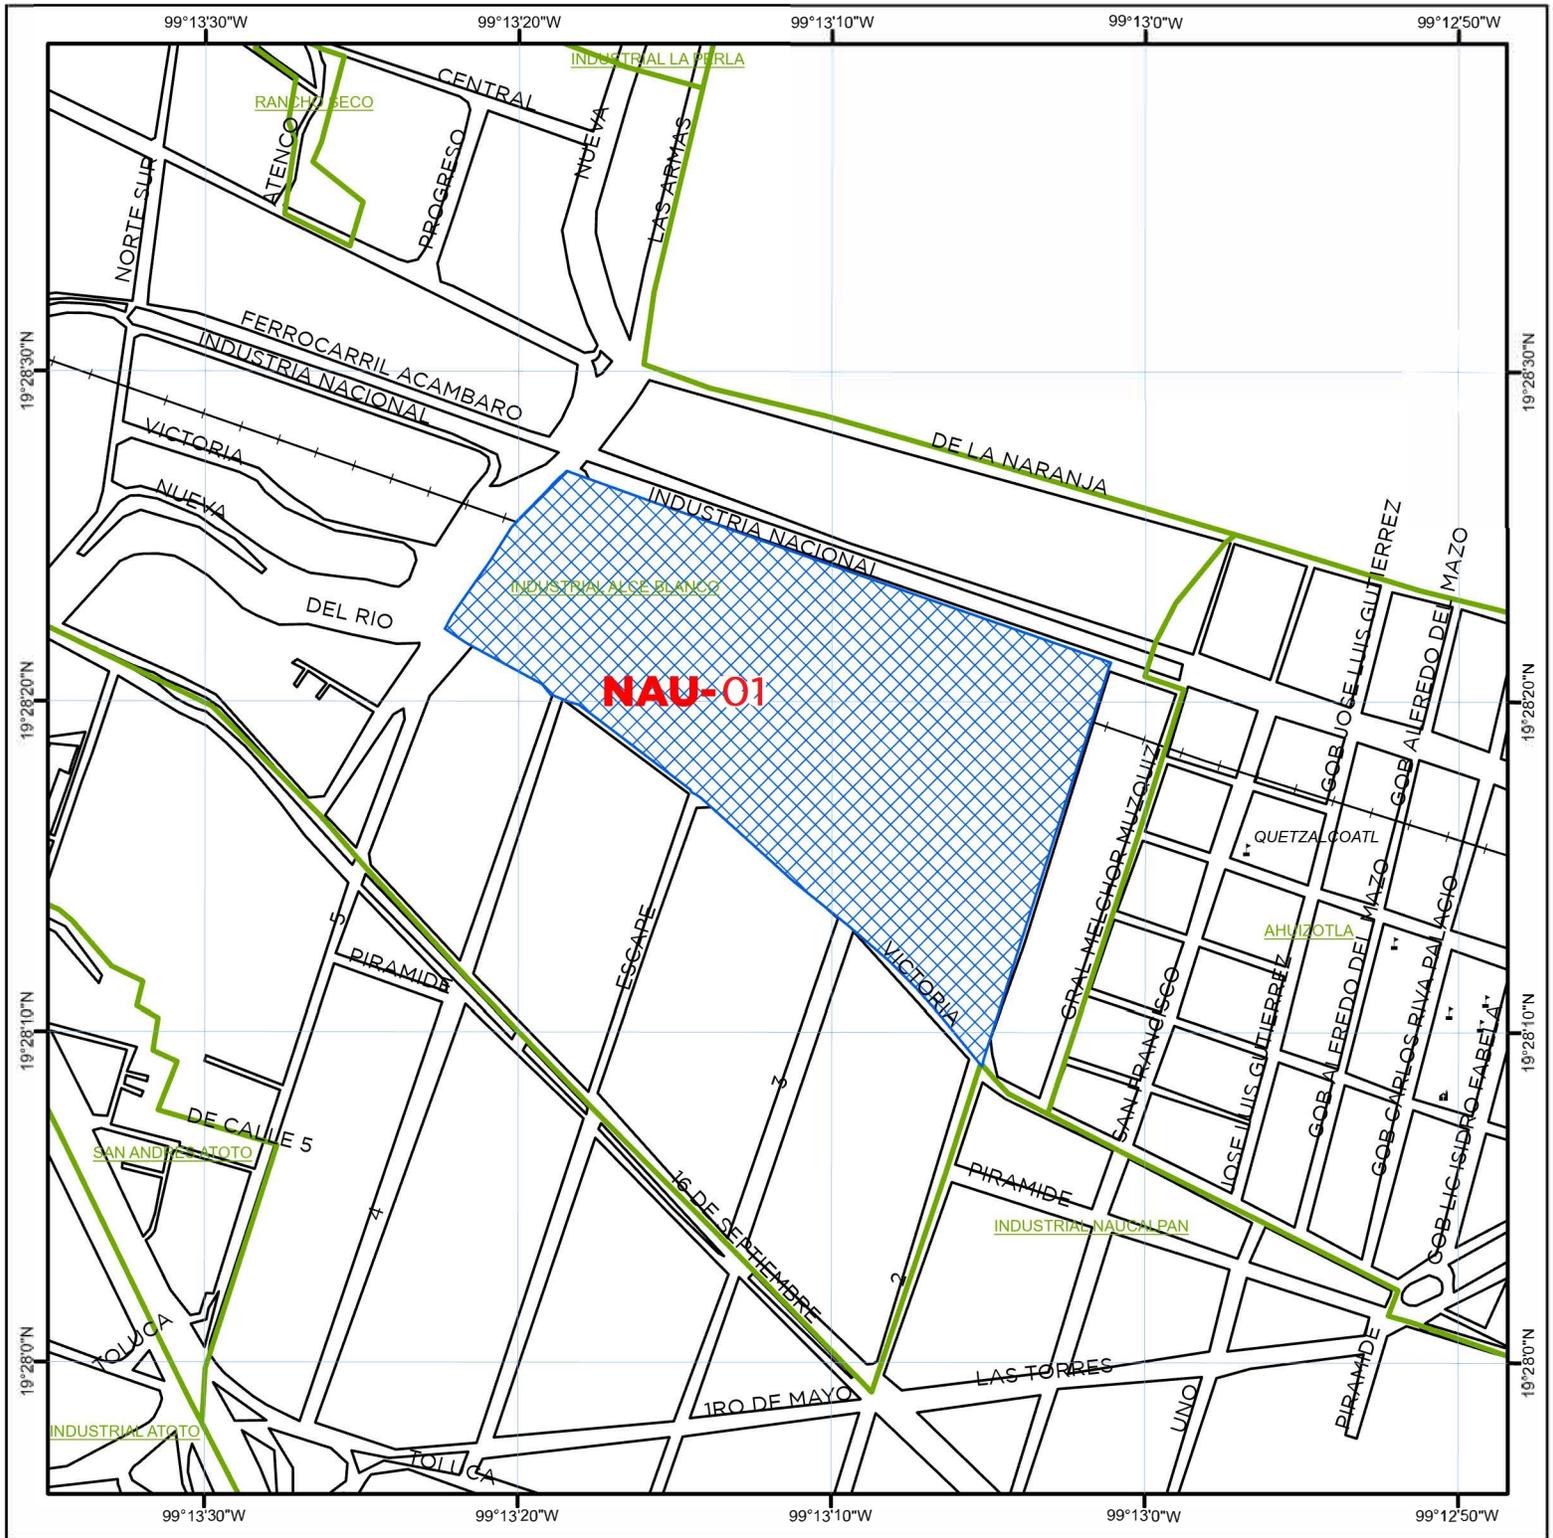
Clave del sitio: **NAU-01**

Causas: Infraestructura hidráulica insuficiente, Desbordamiento de cauces

Descripción: Precipitación pluvial intensa, aunado a la infraestructura hidráulica insuficiente provocó el desbordamiento del río Hondo, lo que ocasionó inundaciones en varias calles de la colonia Alce Blanco afectando 150 casas habitación y un vehículo ocupado con 2 personas sobre la calle Industria Nacional.

Sitios afectados por inundación

Clave de Sitio	Tipo de evento	Población Vulnerable (No. de Hab)	Superficie Afectada (m)
NAU-01	Inun. Urb. Fluvial	750	154,426

Personal del Grupo Tláloc en coordinación con personal de OAPAS y Protección Civil, realizaron trabajos de retiro de lodo, basura, sondeo y desazolve de la red de drenaje, CAEM apoyo con 3 camiones hidroneumáticos, 2 camiones tipo cisterna, una retroexcavadora y un camión tipo volteo.

Programa permanente de limpieza y desazolve de la red de drenaje.

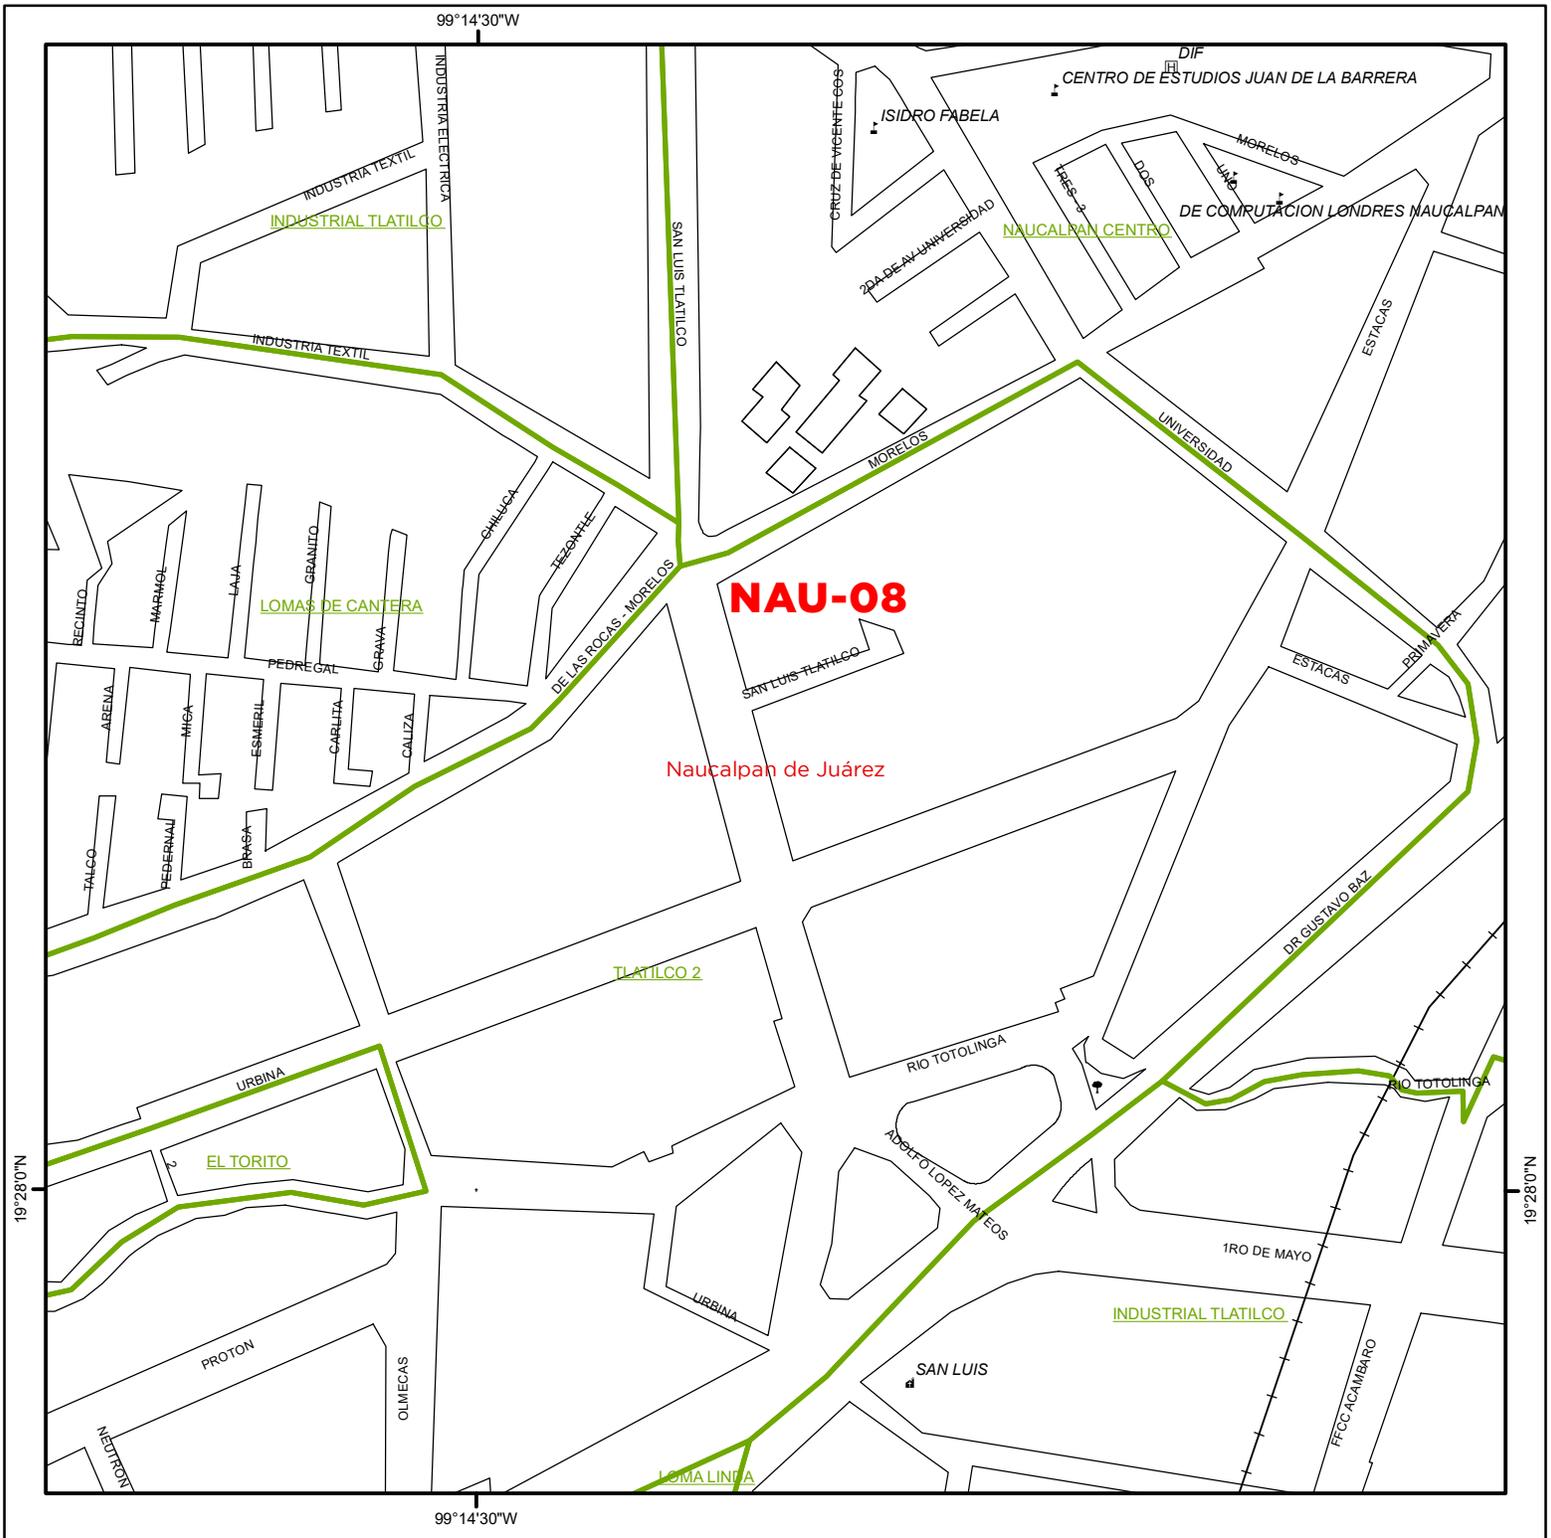
Clave del sitio: **NAU-08**

Causas: Infraestructura hidráulica insuficiente, Depresión topográfica

Descripción: Precipitación pluvial intensa, aunado a la infraestructura hidráulica insuficiente, y a la depresión topográfica provocó inundación en la calle principal afectando 30 casas habitación y 20 locales comerciales.

Sitios afectados por inundación

Clave de Sitio	Tipo de evento	Población Vulnerable (No. de Hab)	Superficie Afectada (m)
NAU-08	Inun. Urb. Pluvial	350	5,463

Personal de la Comisión del Agua del Estado de México en coordinación con el organismo operador realizaron trabajos de limpieza y desazolve de la red de drenaje apoyados con equipo hidroneumático.

Programa permanente de limpieza y desazolve de la red de drenaje.

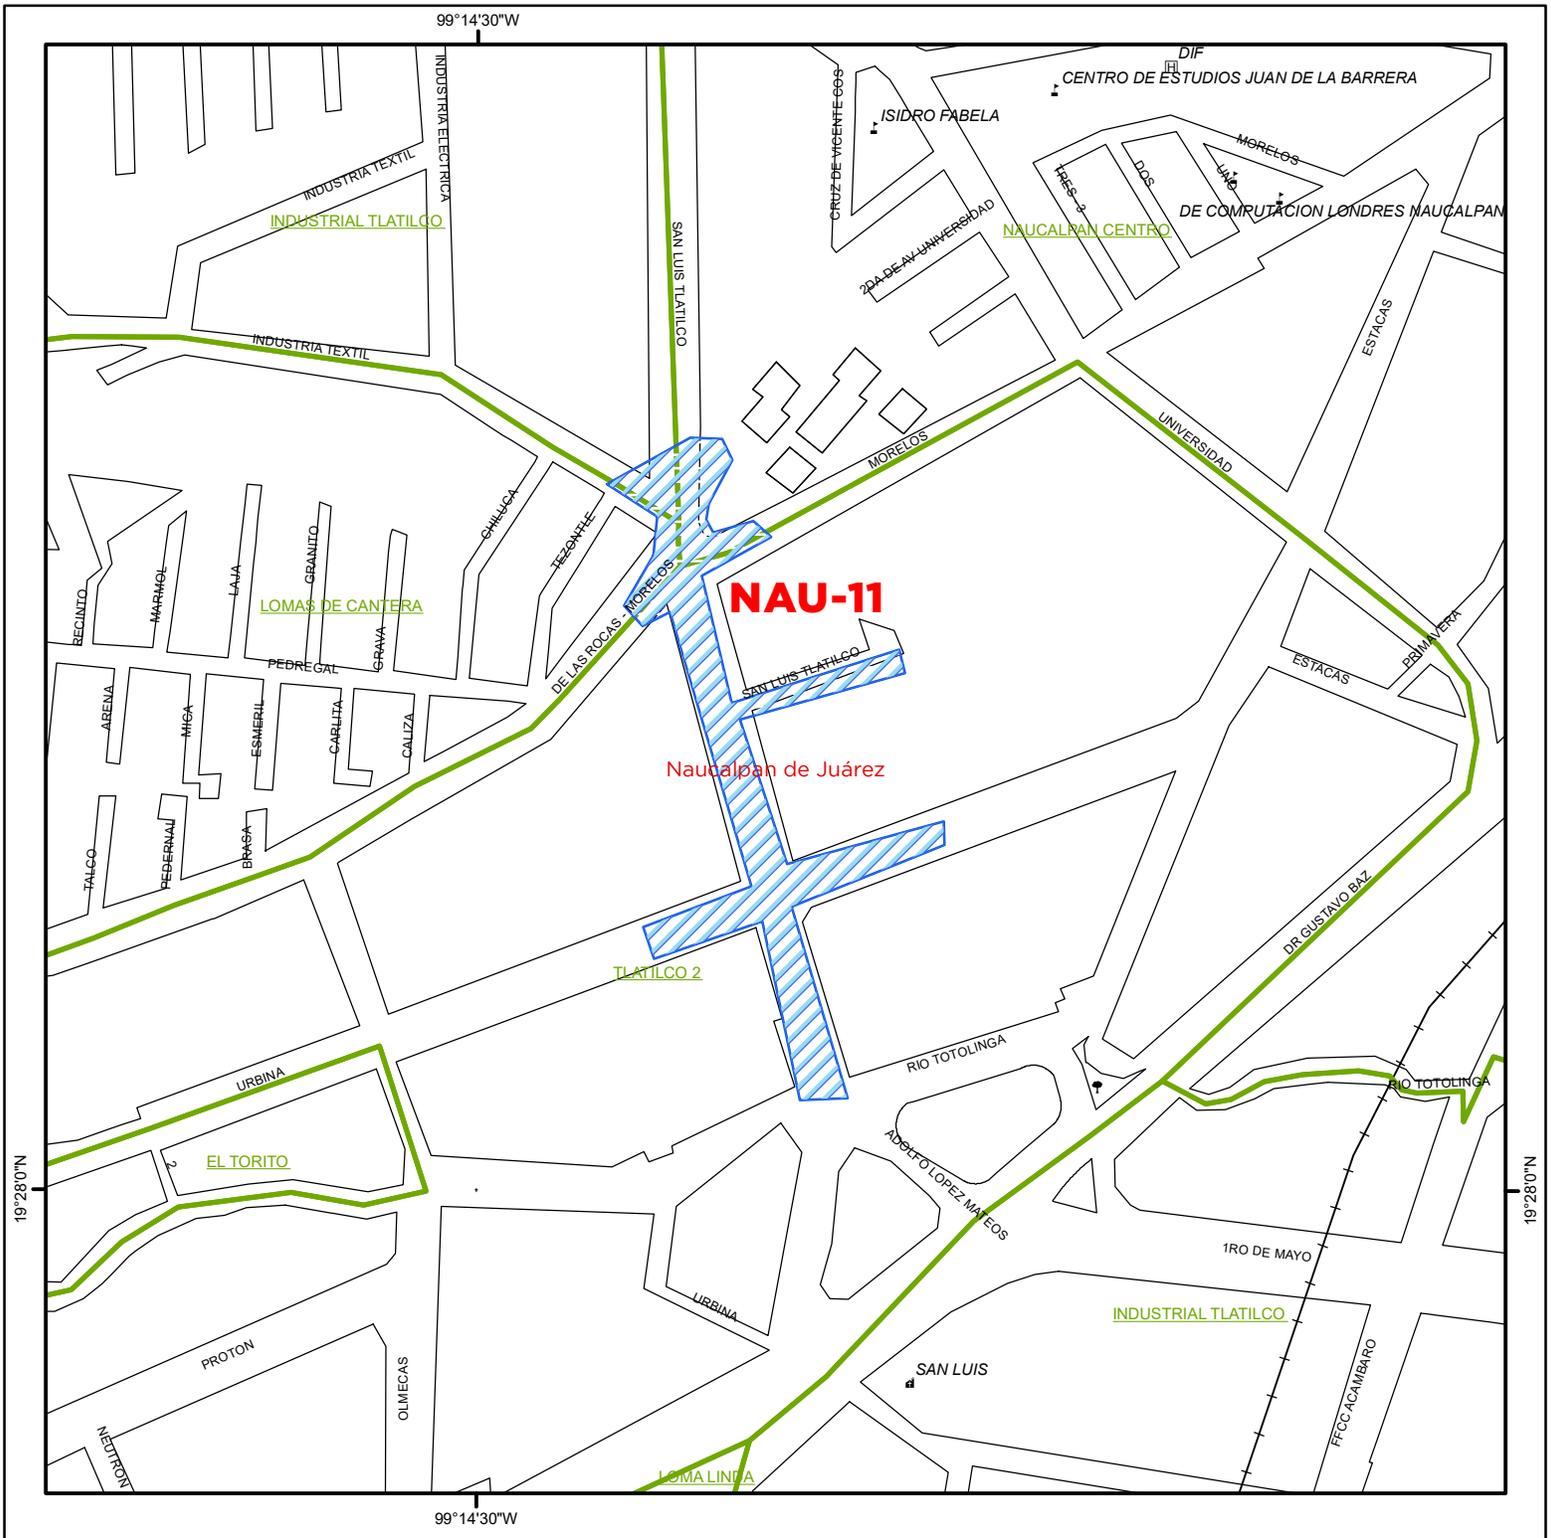
Clave del sitio: **NAU-11**

Causas: Infraestructura hidráulica insuficiente

Descripción: Derivado de las fuertes lluvias con presencia de granizo aunado a la infraestructura hidráulica insuficiente lo cual provocó inundación en las calles afectando un edificio público y 6 industrial.

Sitios afectados por inundación

Clave de Sitio	Tipo de evento	Población Vulnerable (No. de Hab)	Superficie Afectada (m)
NAU-11	Inun. Urb. Pluvial	1,300	16,700

Personal de la Comisión del Agua del Estado de México en coordinación con el organismo operador realizaron el desazolve de la red de drenaje y levantamiento de rejillas, ocupando un equipo mecánico tipo malacate y un equipo hidroneumático.

Programa permanente de limpieza y desazolve de la red de drenaje.

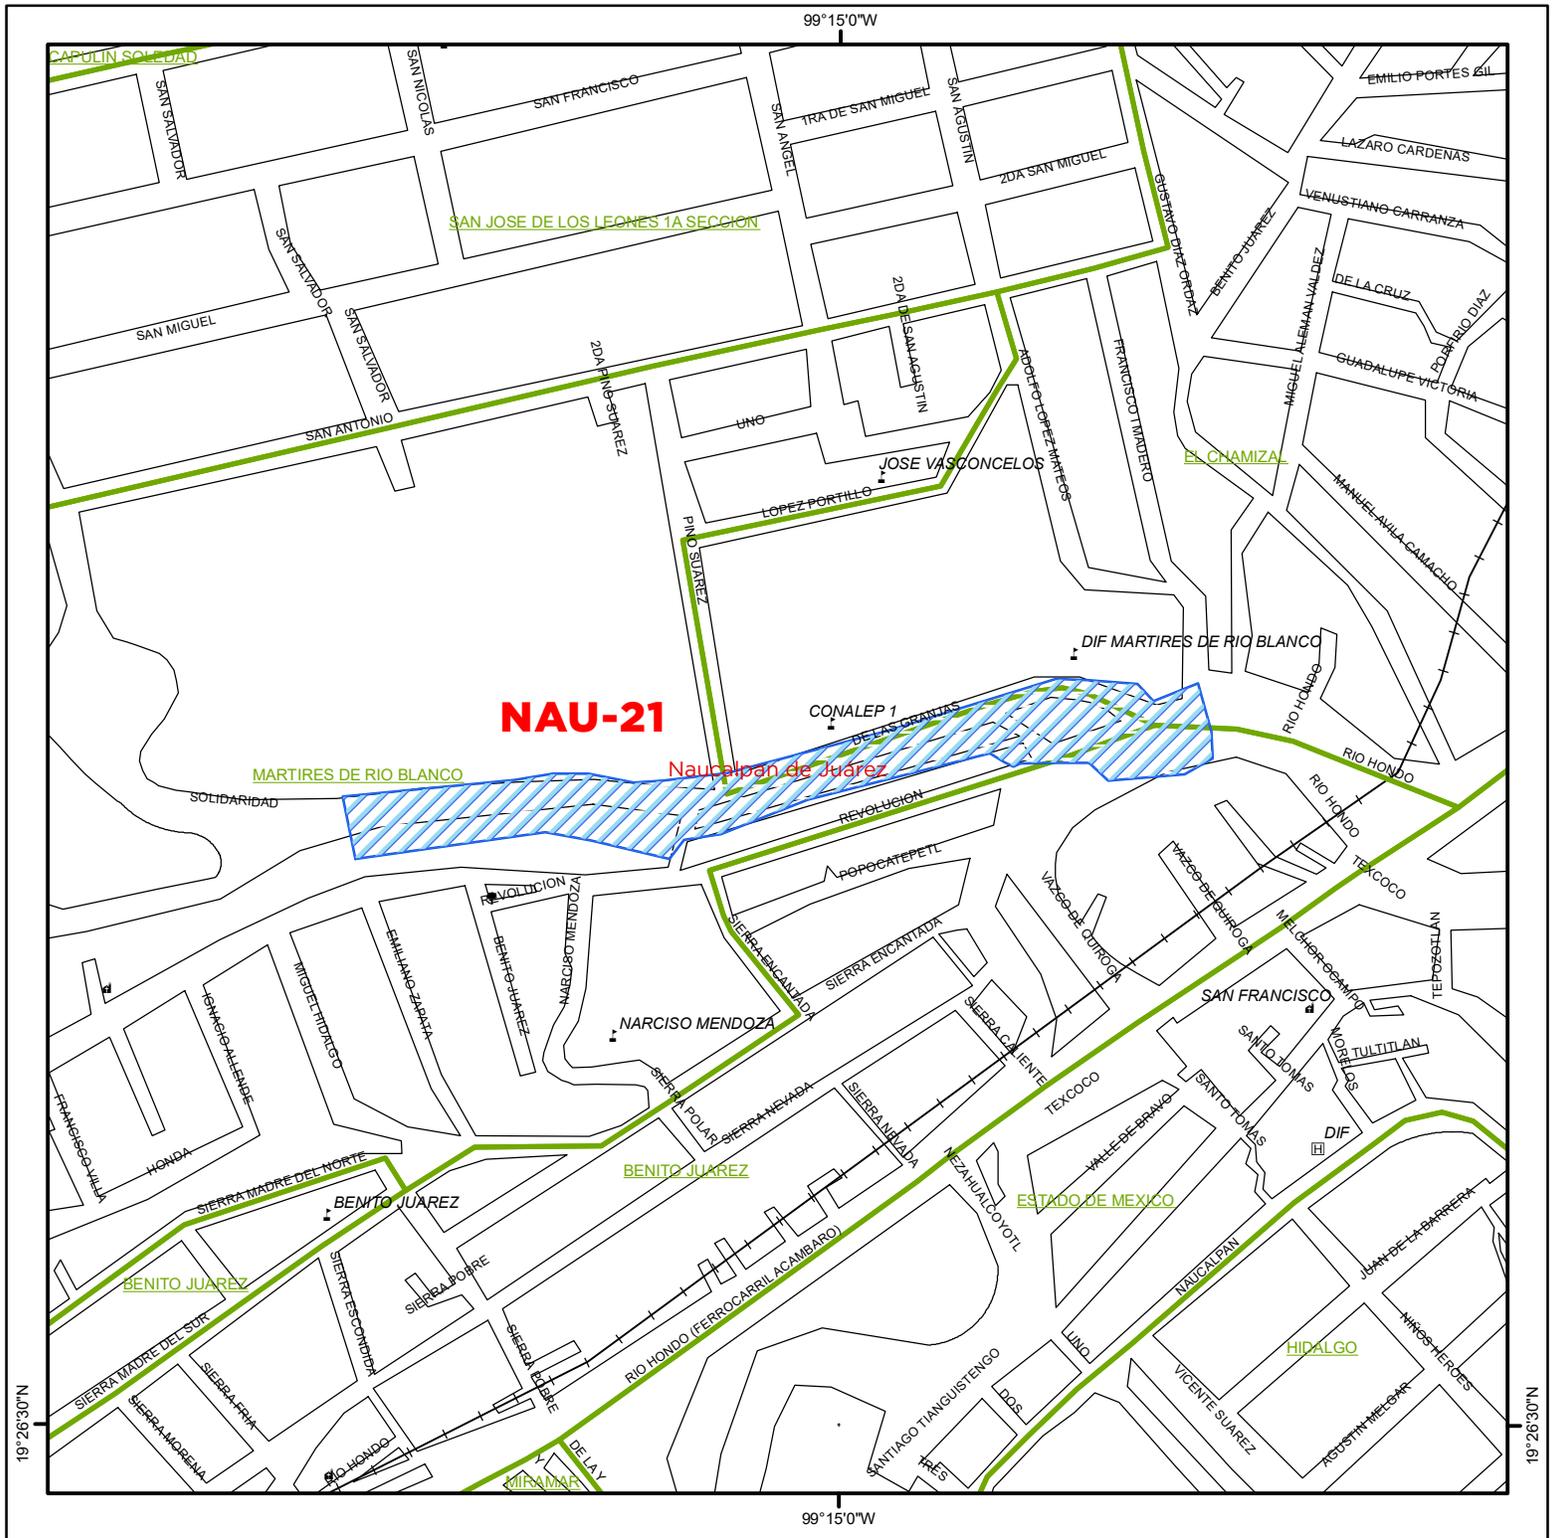
Municipio: Naucalpan de Juárez
Clave del sitio: **NAU-21**

Causas: Infraestructura hidráulica insuficiente, Desbordamiento de cauces

Descripción: Derivado de las fuertes lluvias origino el desbordamiento del río Hondo lo que ocasiono inundación en la calle principal, afectando a 180 casas habitación.

Sitios afectados por inundación			
Clave de Sitio	Tipo de evento	Población Vulnerable (No. de Hab)	Superficie Afectada (m)
NAU-21	Inun. Urb. Pluvial	900	15,663

Personal de la Comisión del Agua del Estado de México en coordinación con el organismo operador, realizaron trabajos para abatir los niveles de agua, implementando una limpieza y desazolve de la red de drenaje, retiro de basura de las rejillas, así mismo utilizando un equipo hidroneumático y un camión de presión - succión.

Programa de limpieza y desazolve de la red de drenaje.

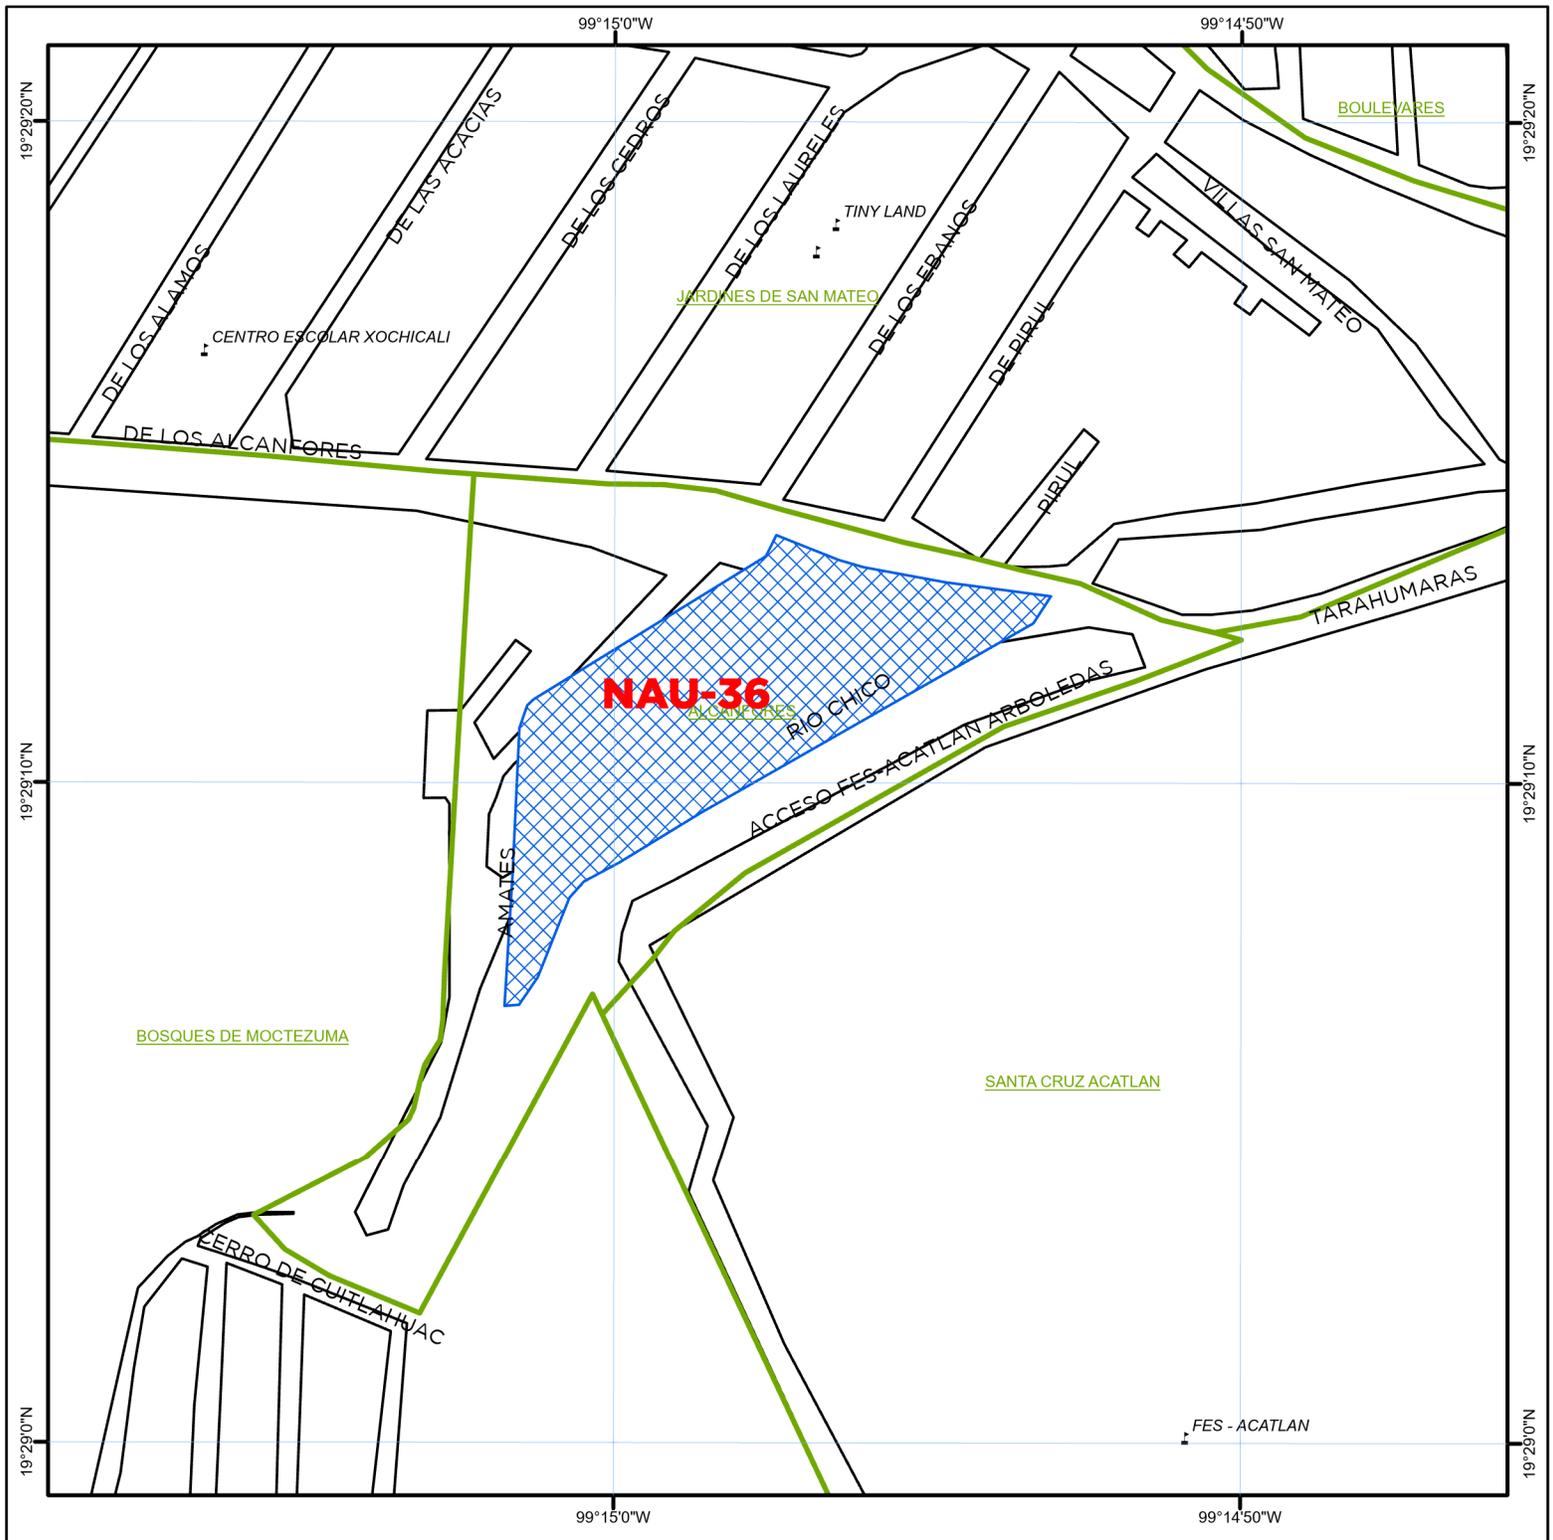
Clave del sitio: **NAU-36**

Causas: Infraestructura hidráulica insuficiente, Desbordamiento de cauces

Descripción: Precipitación pluvial intensa provocó el desbordamiento del río Chico, lo que ocasionó inundaciones afectando 45 casas habitación en donde los tirantes en interiores fueron de 0.50 hasta 80cm.

Sitios afectados por inundación

Clave de Sitio	Tipo de evento	Población Vulnerable (No. de Hab)	Superficie Afectada (m)
NAU-36	Inun. Urb. Fluvial	225	20,090

Personal del Grupo Tláloc, realizó trabajos de desazolve en la red de drenaje, retiro de basura y lodo de las calles, apoyó con 2 camiones hidroneumáticos, 1 camión tipo cisterna, 1 minicargador, 2 camiones tipo volteo. Asimismo personal del organismo operador llevó a cabo el desagüe de patios de las viviendas afectadas, limpieza y desinfección de cisternas.

Programa permanente de limpieza y desazolve de la red de drenaje.

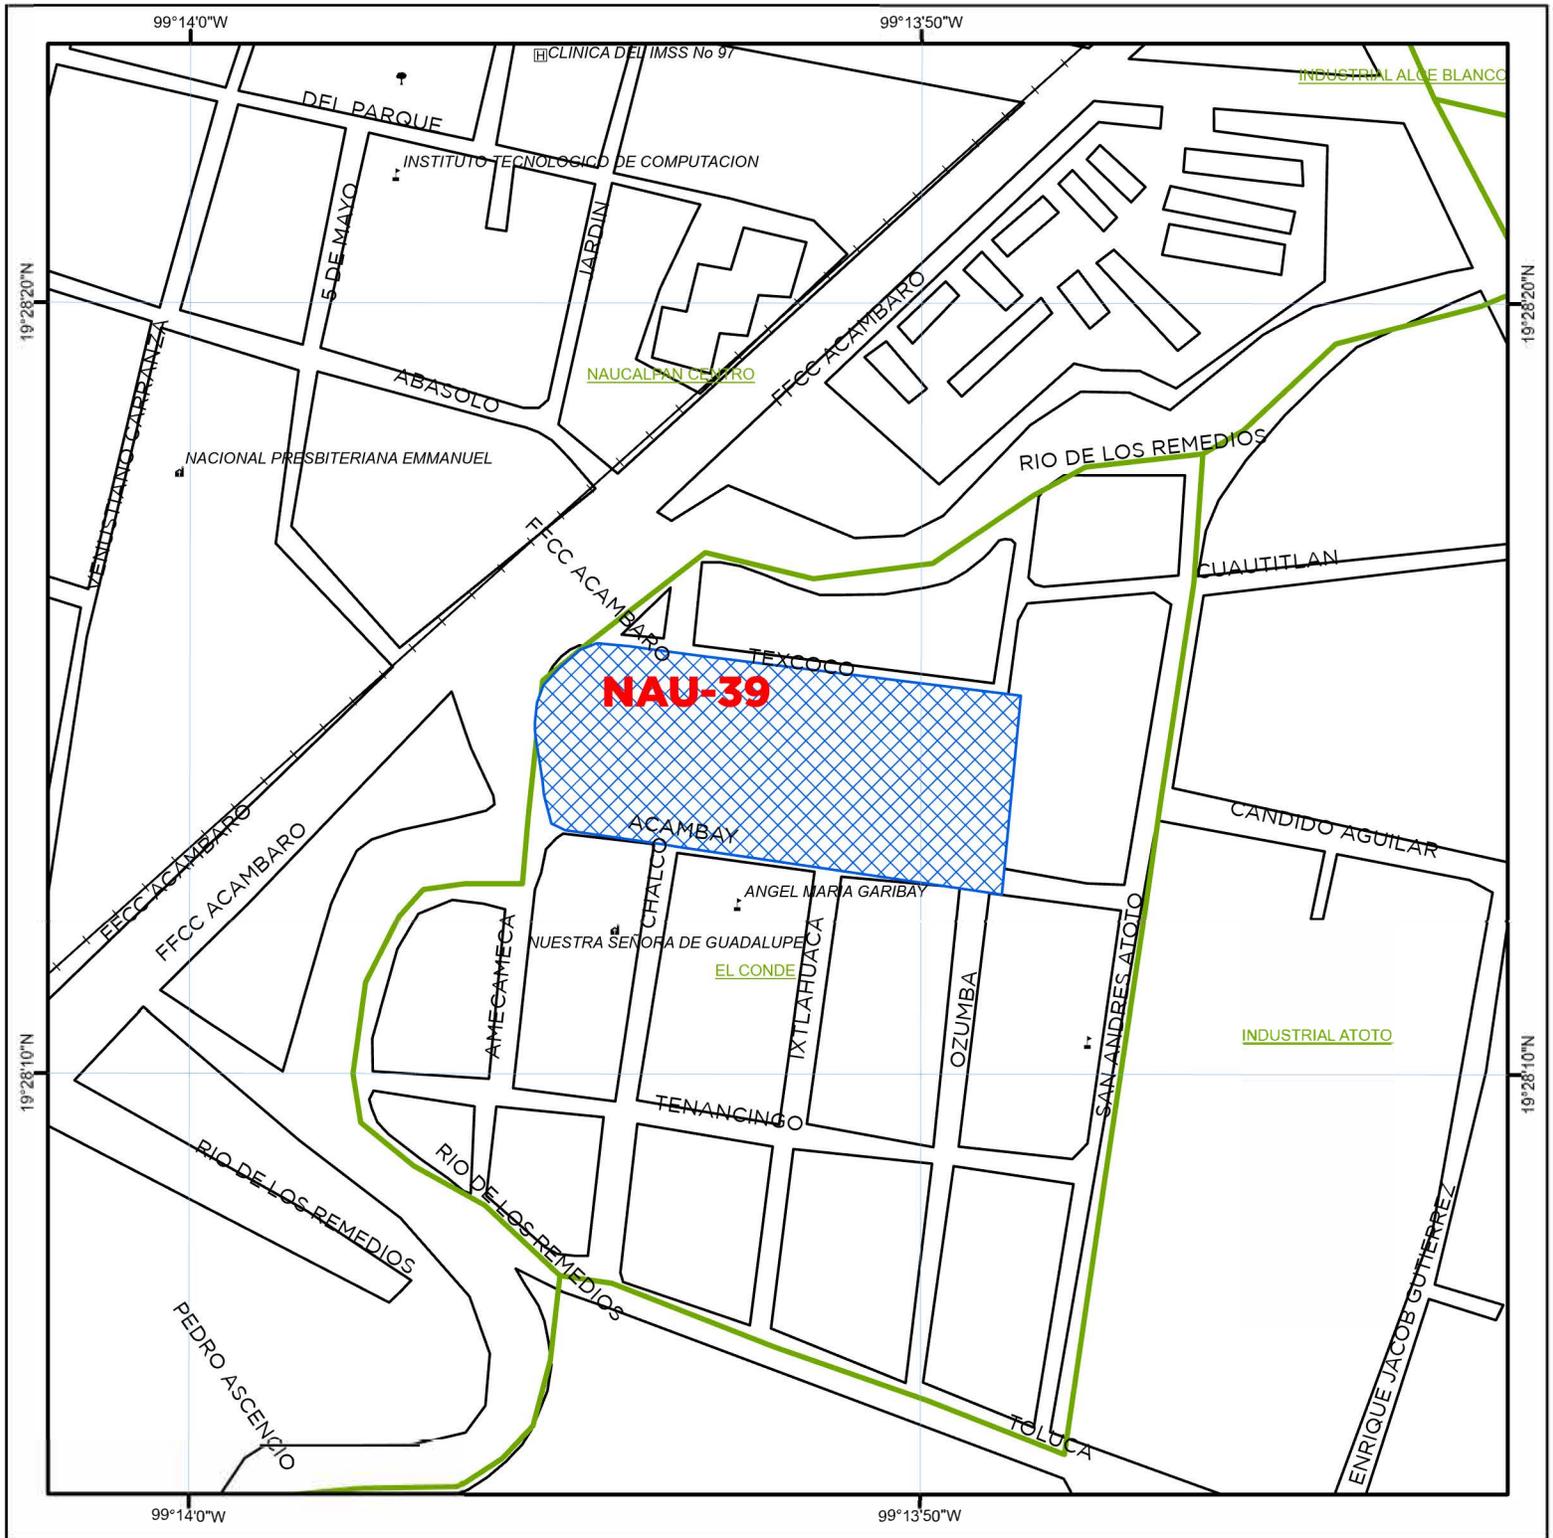
Municipio: Naucalpan de Juárez
Clave del sitio: **NAU-39**

Causas: Infraestructura hidráulica insuficiente, Desbordamiento de cauces

Descripción: Precipitación pluvial intensa provocó el desbordamiento del río Hondo, lo que ocasionó la afectación de 34 casas habitación.

Sitios afectados por inundación

Clave de Sitio	Tipo de evento	Población Vulnerable (No. de Hab)	Superficie Afectada (m)
NAU-39	Inun. Urb. Fluvial	170	14,551

Personal de Grupo Tláloc en coordinación con el organismo operador realizaron retiro de basura, desazolve de la red, así como la limpieza de domicilios y calles afectadas, empleando 1 equipo de presión - succión, 1 equipo especializado, 1 camión tipo cisterna y 1 camión de volteo.

Programa permanente de limpieza y desazolve de la red de drenaje.

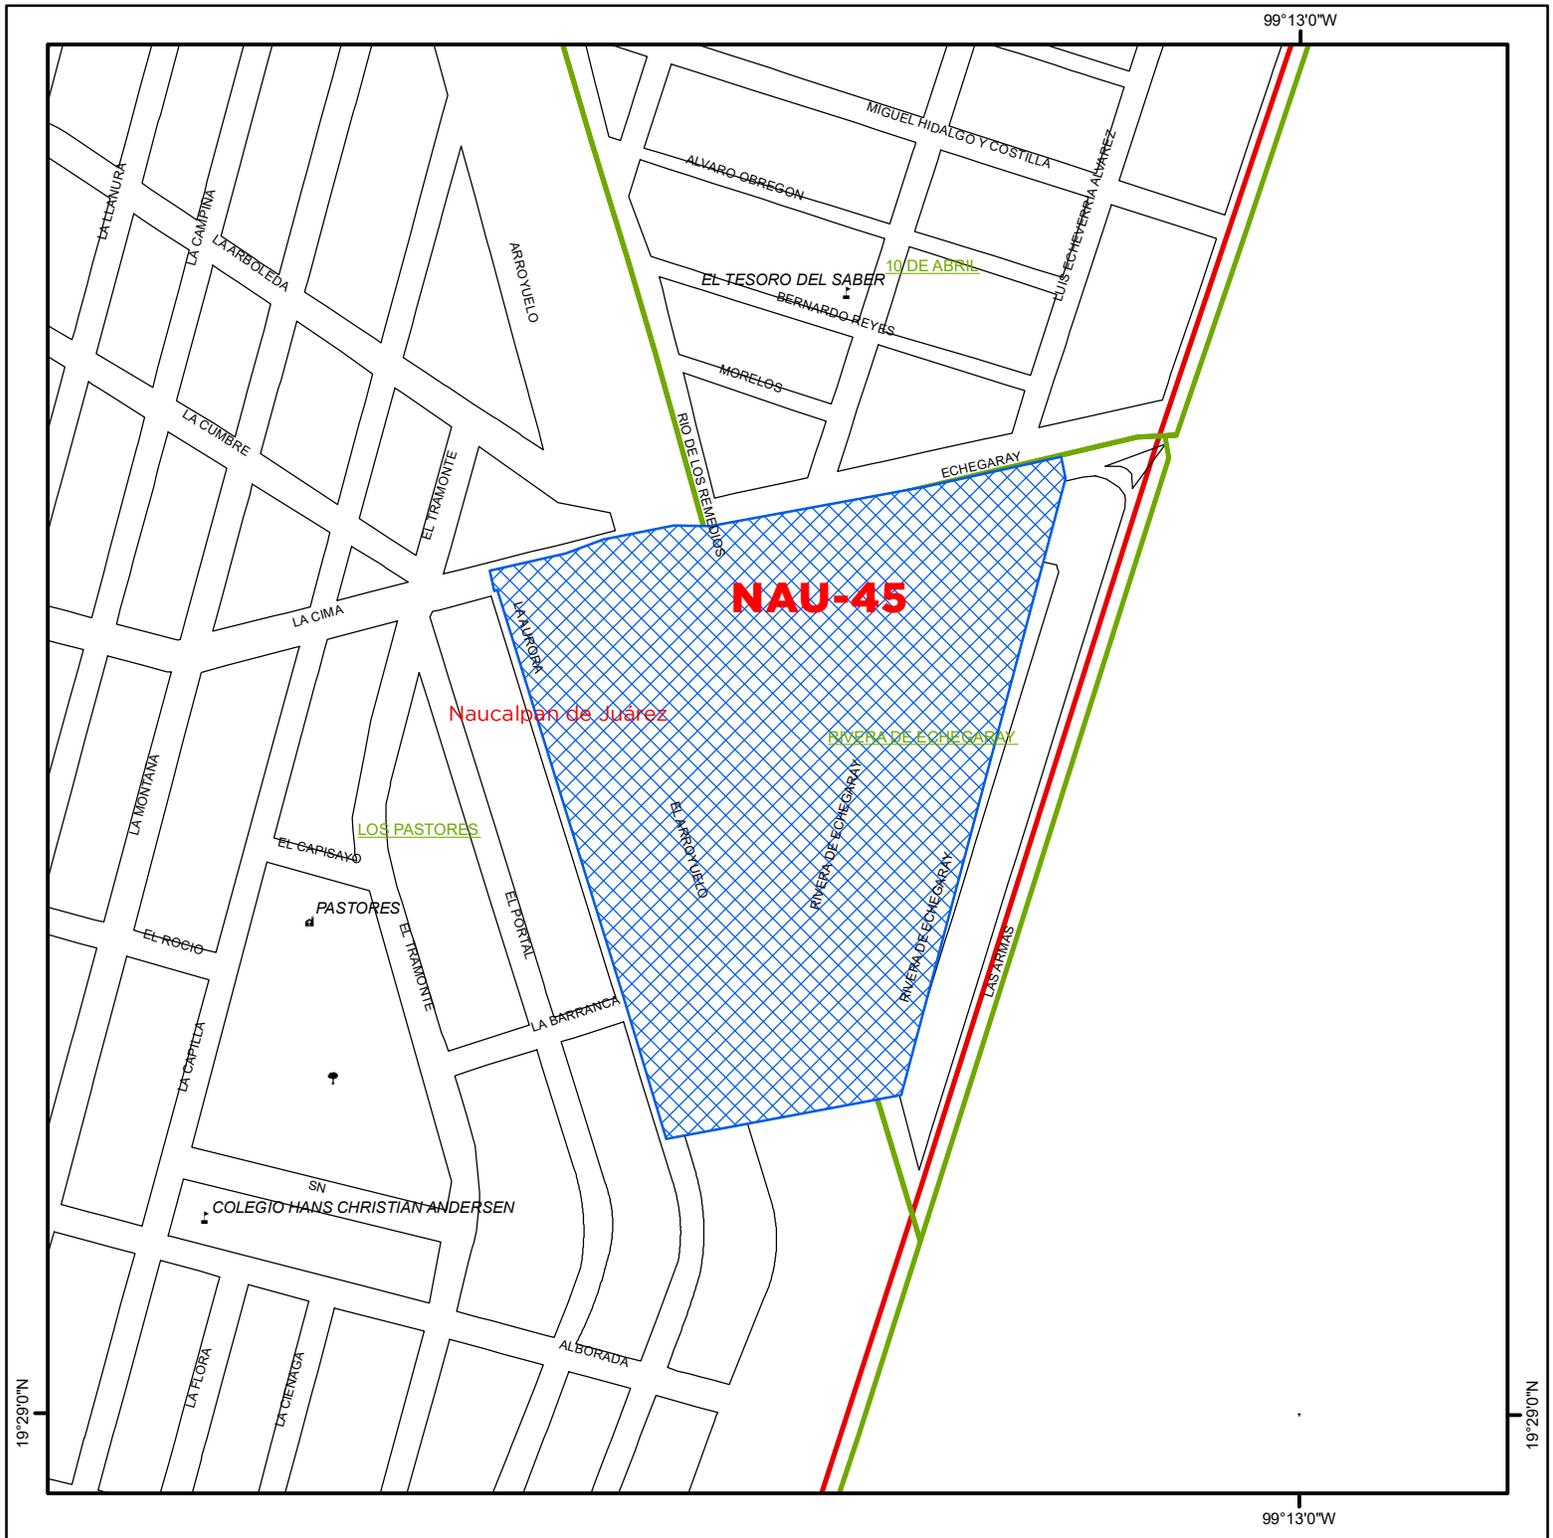
Clave del sitio: **NAU-45**

Causas: Infraestructura hidráulica insuficiente, Desbordamiento de cauces

Descripción: Infraestructura hidráulica insuficiente aunado a precipitación pluvial intensa provocó el desbordamiento del río Hondo, lo que originó inundación urbana afectando 42 casas habitación.

Sitios afectados por inundación

Clave de Sitio	Tipo de evento	Población Vulnerable (No. de Hab)	Superficie Afectada (m)
NAU-45	Inun. Urb. Fluvial	210	52,391

Personal del Grupo Tláloc, en coordinación con el organismo operador realizaron trabajos de limpieza y desazolve de la red de drenaje, retiro de basura, utilizando dos camiones de presión - succión, un equipo mecánico tipo malacate.

Programa permanente de limpieza y desazolve de la red de drenaje.
