Sitios afectados por Inundación

Atlas de Inundaciones No. XXX
 Temporada de Lluvias 2023
 Cuenca del Valle de México - Pánuco

Municipio
Naucalpan de Juárez

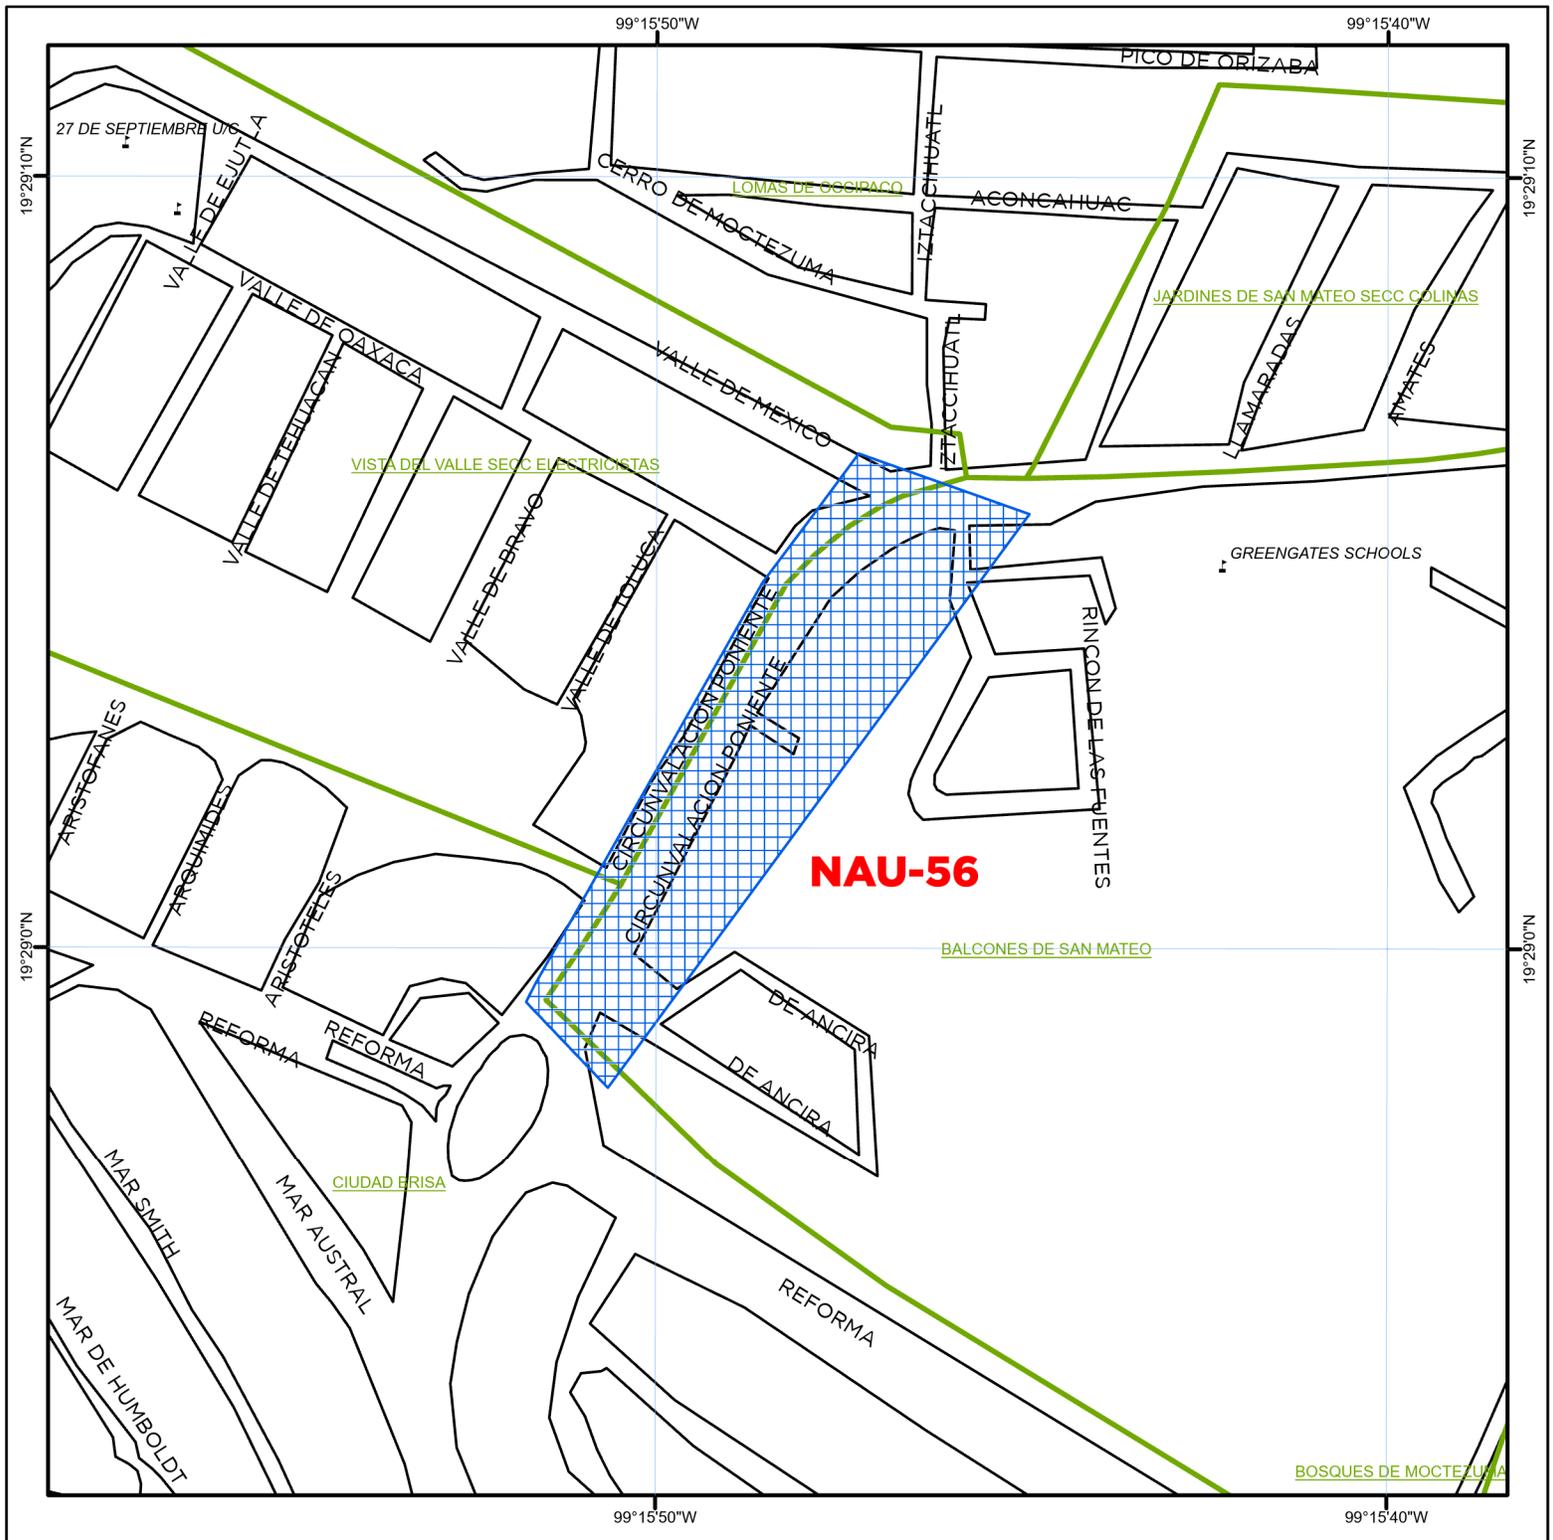
Clave del sitio: **NAU-56**

Causas: Infraestructura hidráulica insuficiente

Descripción: Infraestructura hidráulica insuficiente aunado a la precipitación pluvial intensa provocó inundaciones por lo que afecto 3 casas habitación.

Sitios afectados por inundación

Clave de Sitio	Tipo de evento	Población Vulnerable (No. de Hab)	Superficie Afectada (m ²)
NAU-56	Inun. Urb. Pluvial	15	16,556

Personal del Grupo Tláloc realizó trabajos de sondeo en la red de drenaje apoyado de un equipo hidroneumático.

Programas de limpieza y desazolve de la red de drenaje.
