Atlas de Inundaciones No. XXX  
 Temporada de Lluvias 2023  
 Cuenca del Valle de México - Pánuco

Municipio  
Nezahualcóyotl

Clave del sitio: **NEZ-01**

Temporada de Lluvias: **2023**

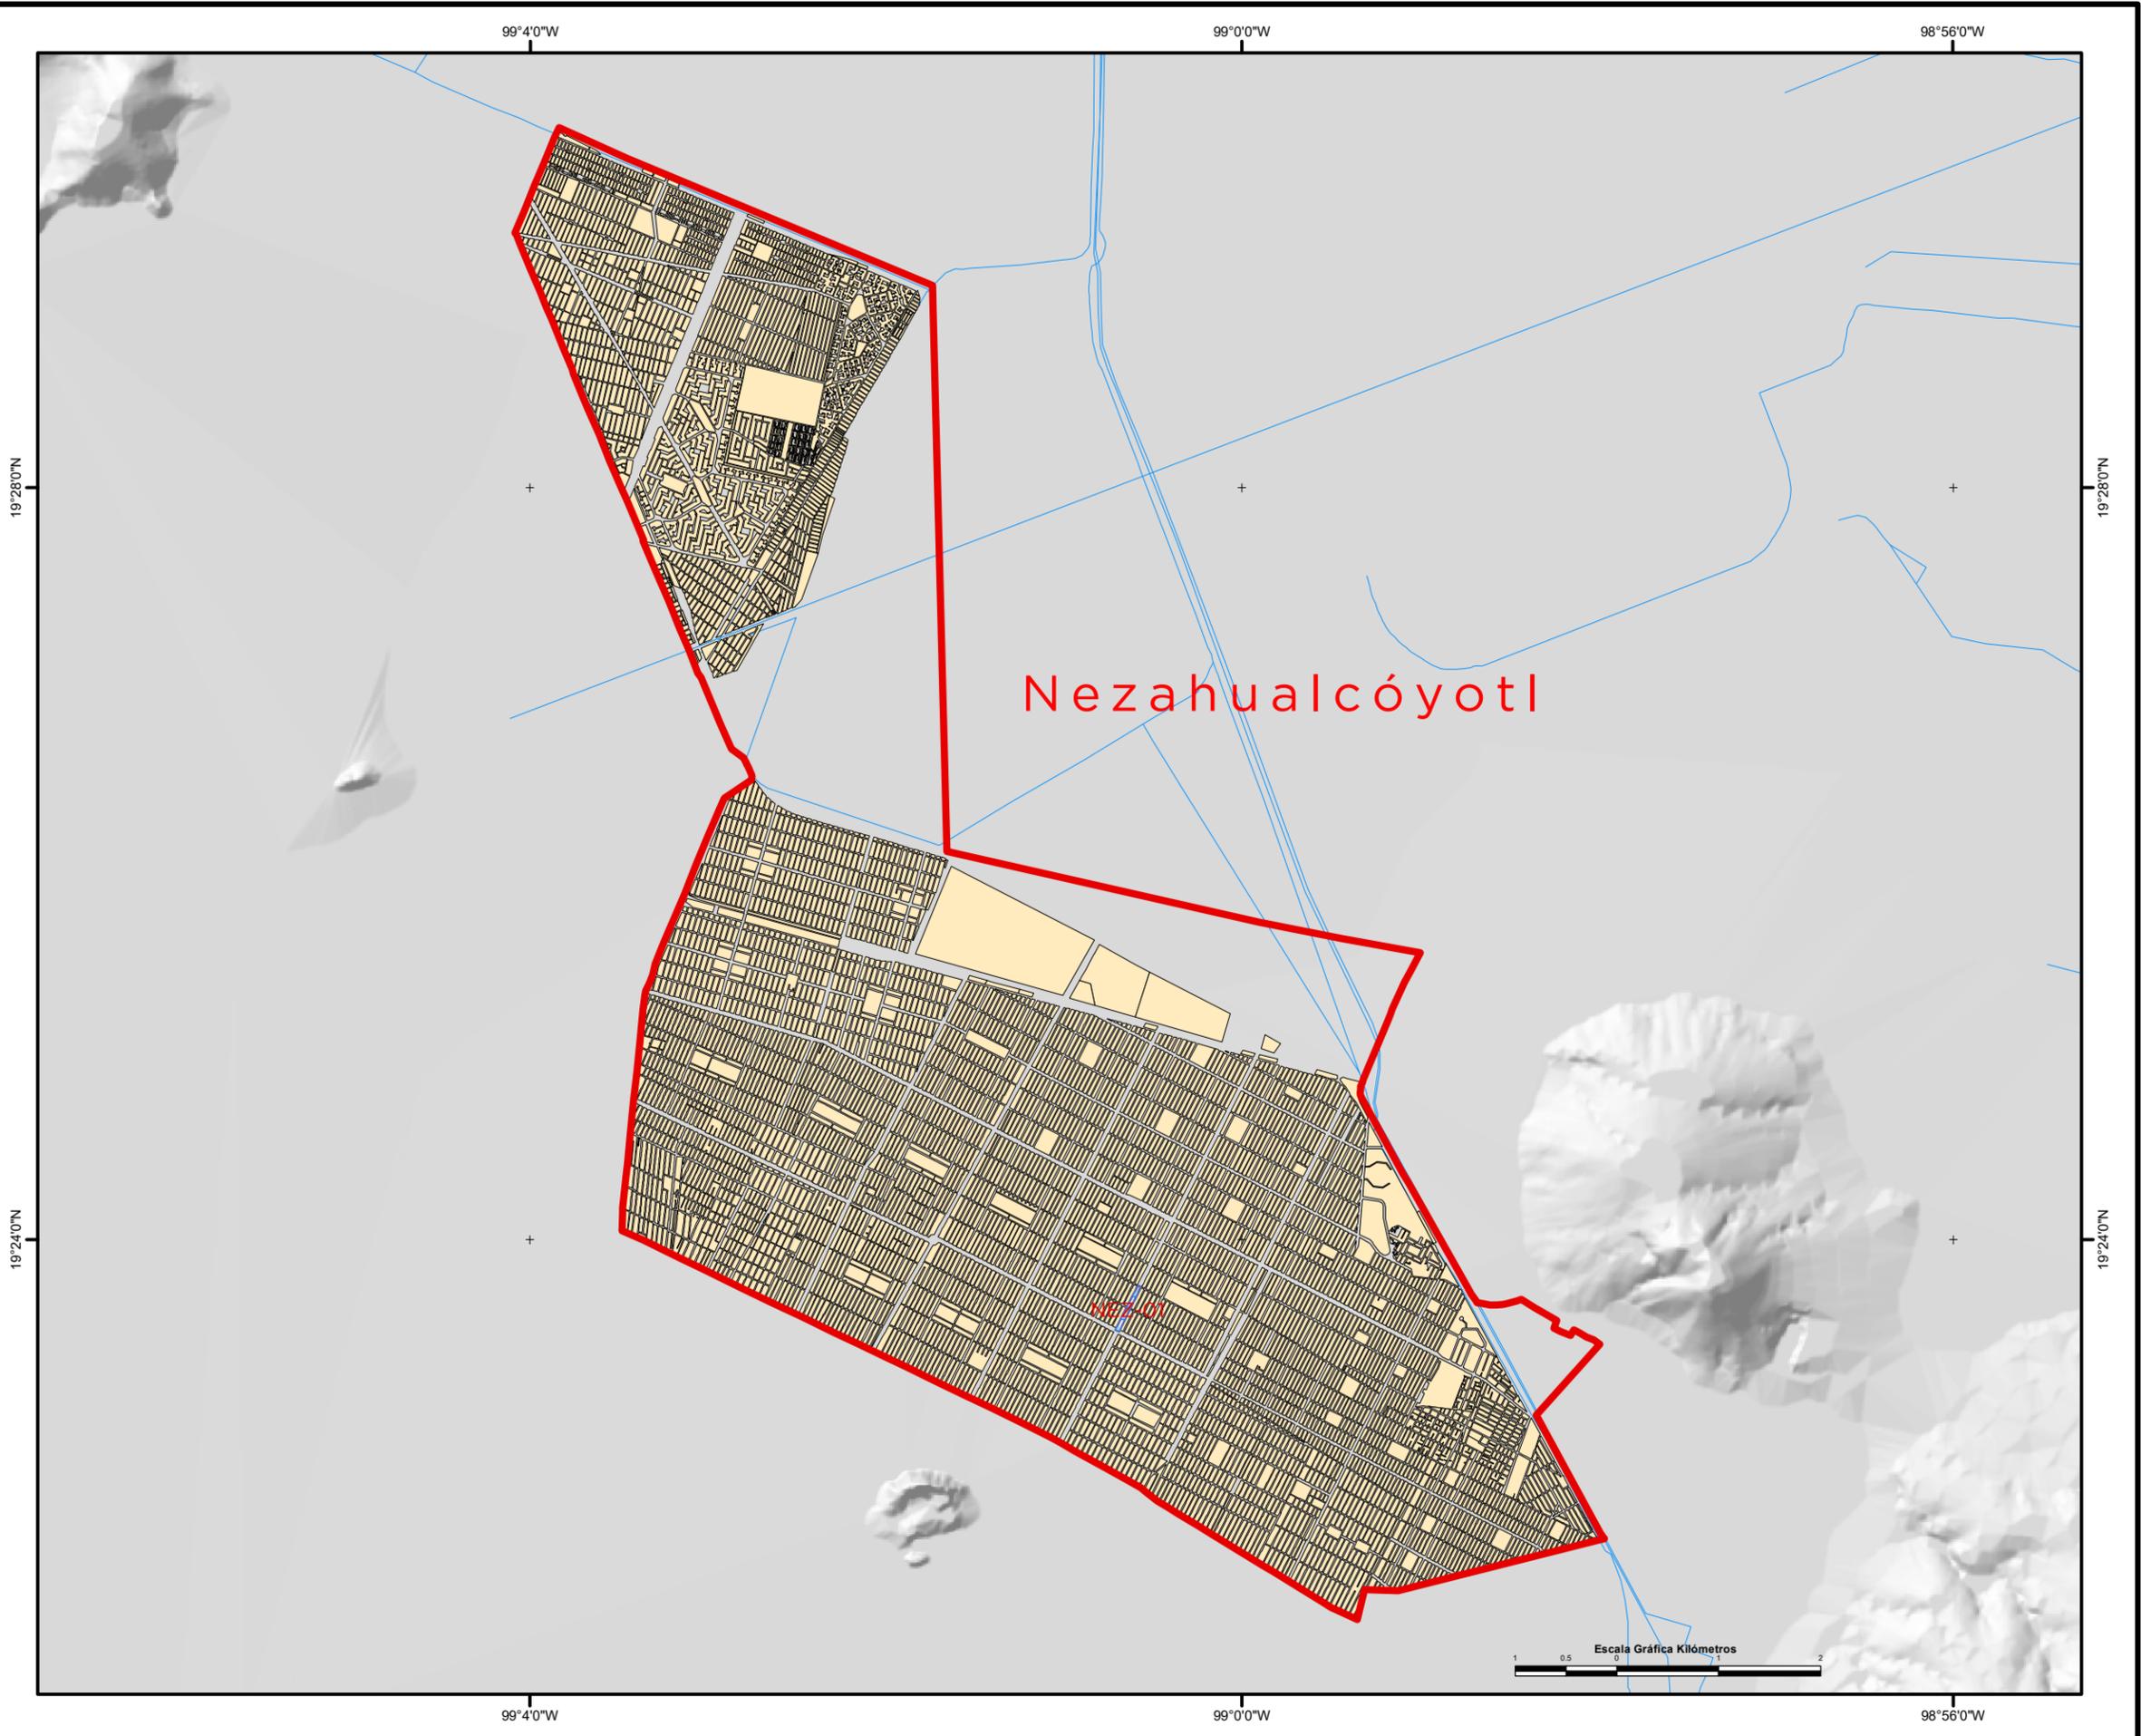
Sitios afectados por Inundación

Clave de Sitio	Tipo de Fenomeno	Población Vulnerable (No. de Hab)	Superficie Afectada (m2)
Nez-01	Ench. Pluvial	0	17,609
Totales	1	0	17,609

Causas: Infraestructura hidráulica insuficiente, Hundimiento diferenciales de terreno

Descripción: Precipitación pluvial extraordinaria, aunado a los hundimientos diferenciales de terreno y a la saturación de basura en coladeras pluviales, provocó encharcamientos sobre la avenida Vicente Villada, sin afectar casas habitación.

Personal de la CAEM abatieron niveles con la operación de 5 equipos en la planta de bombeo Vicente Villada y la puesta en operación de 1 equipo de bombeo de 20" ubicado en la caja 13 de la calle Rancho Grande y avenida Vicente Villada, así mismo se realizó el sondeo y desazolve de atarjeas y coladeras pluviales y limpieza de vialidad con 3 equipos hidroneumáticos, 2 camiones cisterna y una 1 Pick up.

Programa permanente de limpieza y desazolve de la red de drenaje.

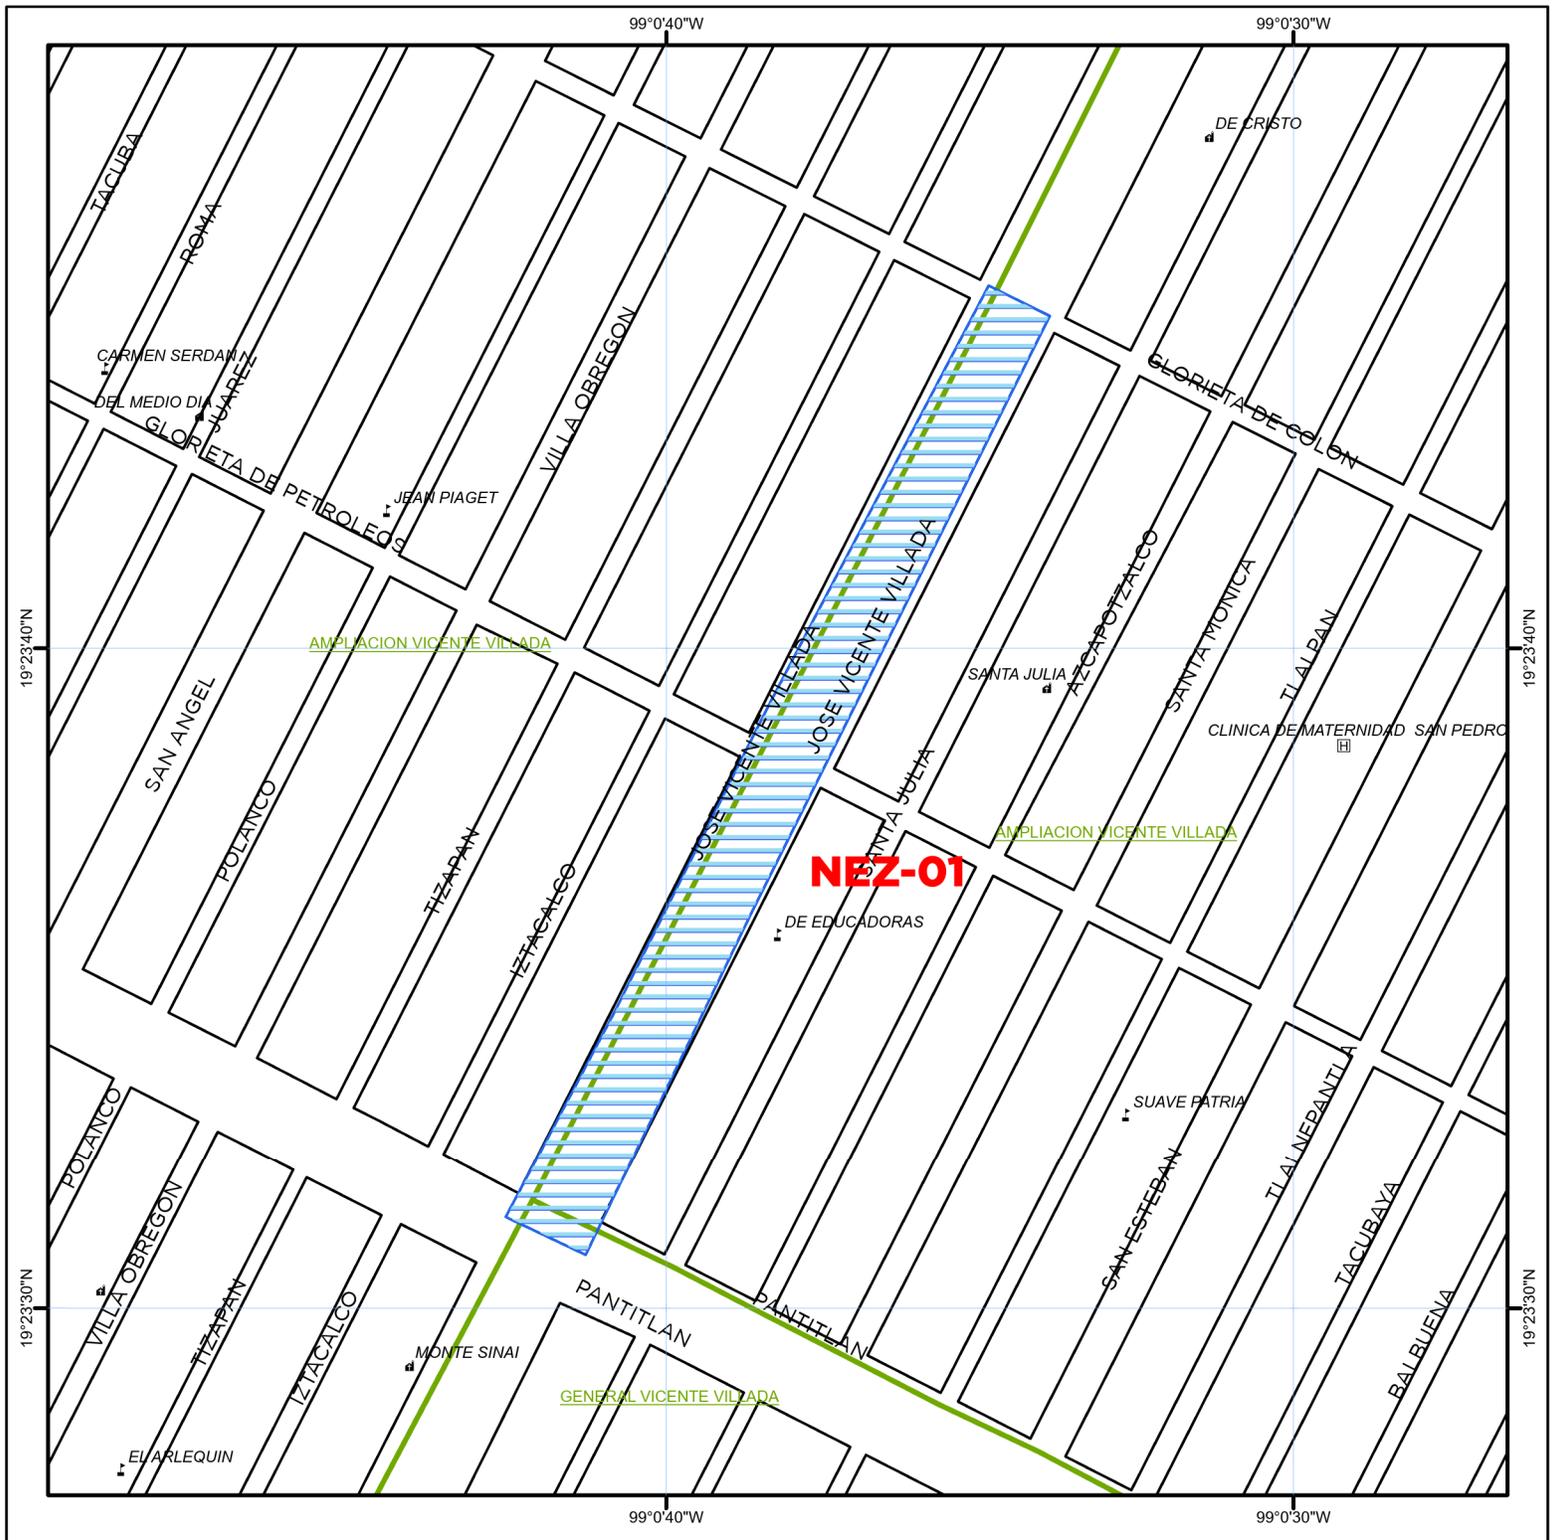
Sitios afectados por inundación

Clave de Sitio	Tipo de evento	Población Vulnerable (No. de Hab)	Superficie Afectada (m <sup>2</sup> )
NEZ-01	Ench. Pluvial	0	17,609
