Atlas de Inundaciones No. XXX  
 Temporada de Lluvias 2023  
 Cuenca del Valle de México - Pánuco

Municipio  
 San Martín de las Pirámides

Municipio: San Martín de las Pirámides  
Clave del sitio: **SMP-01** Temporada de Lluvias: **2023**

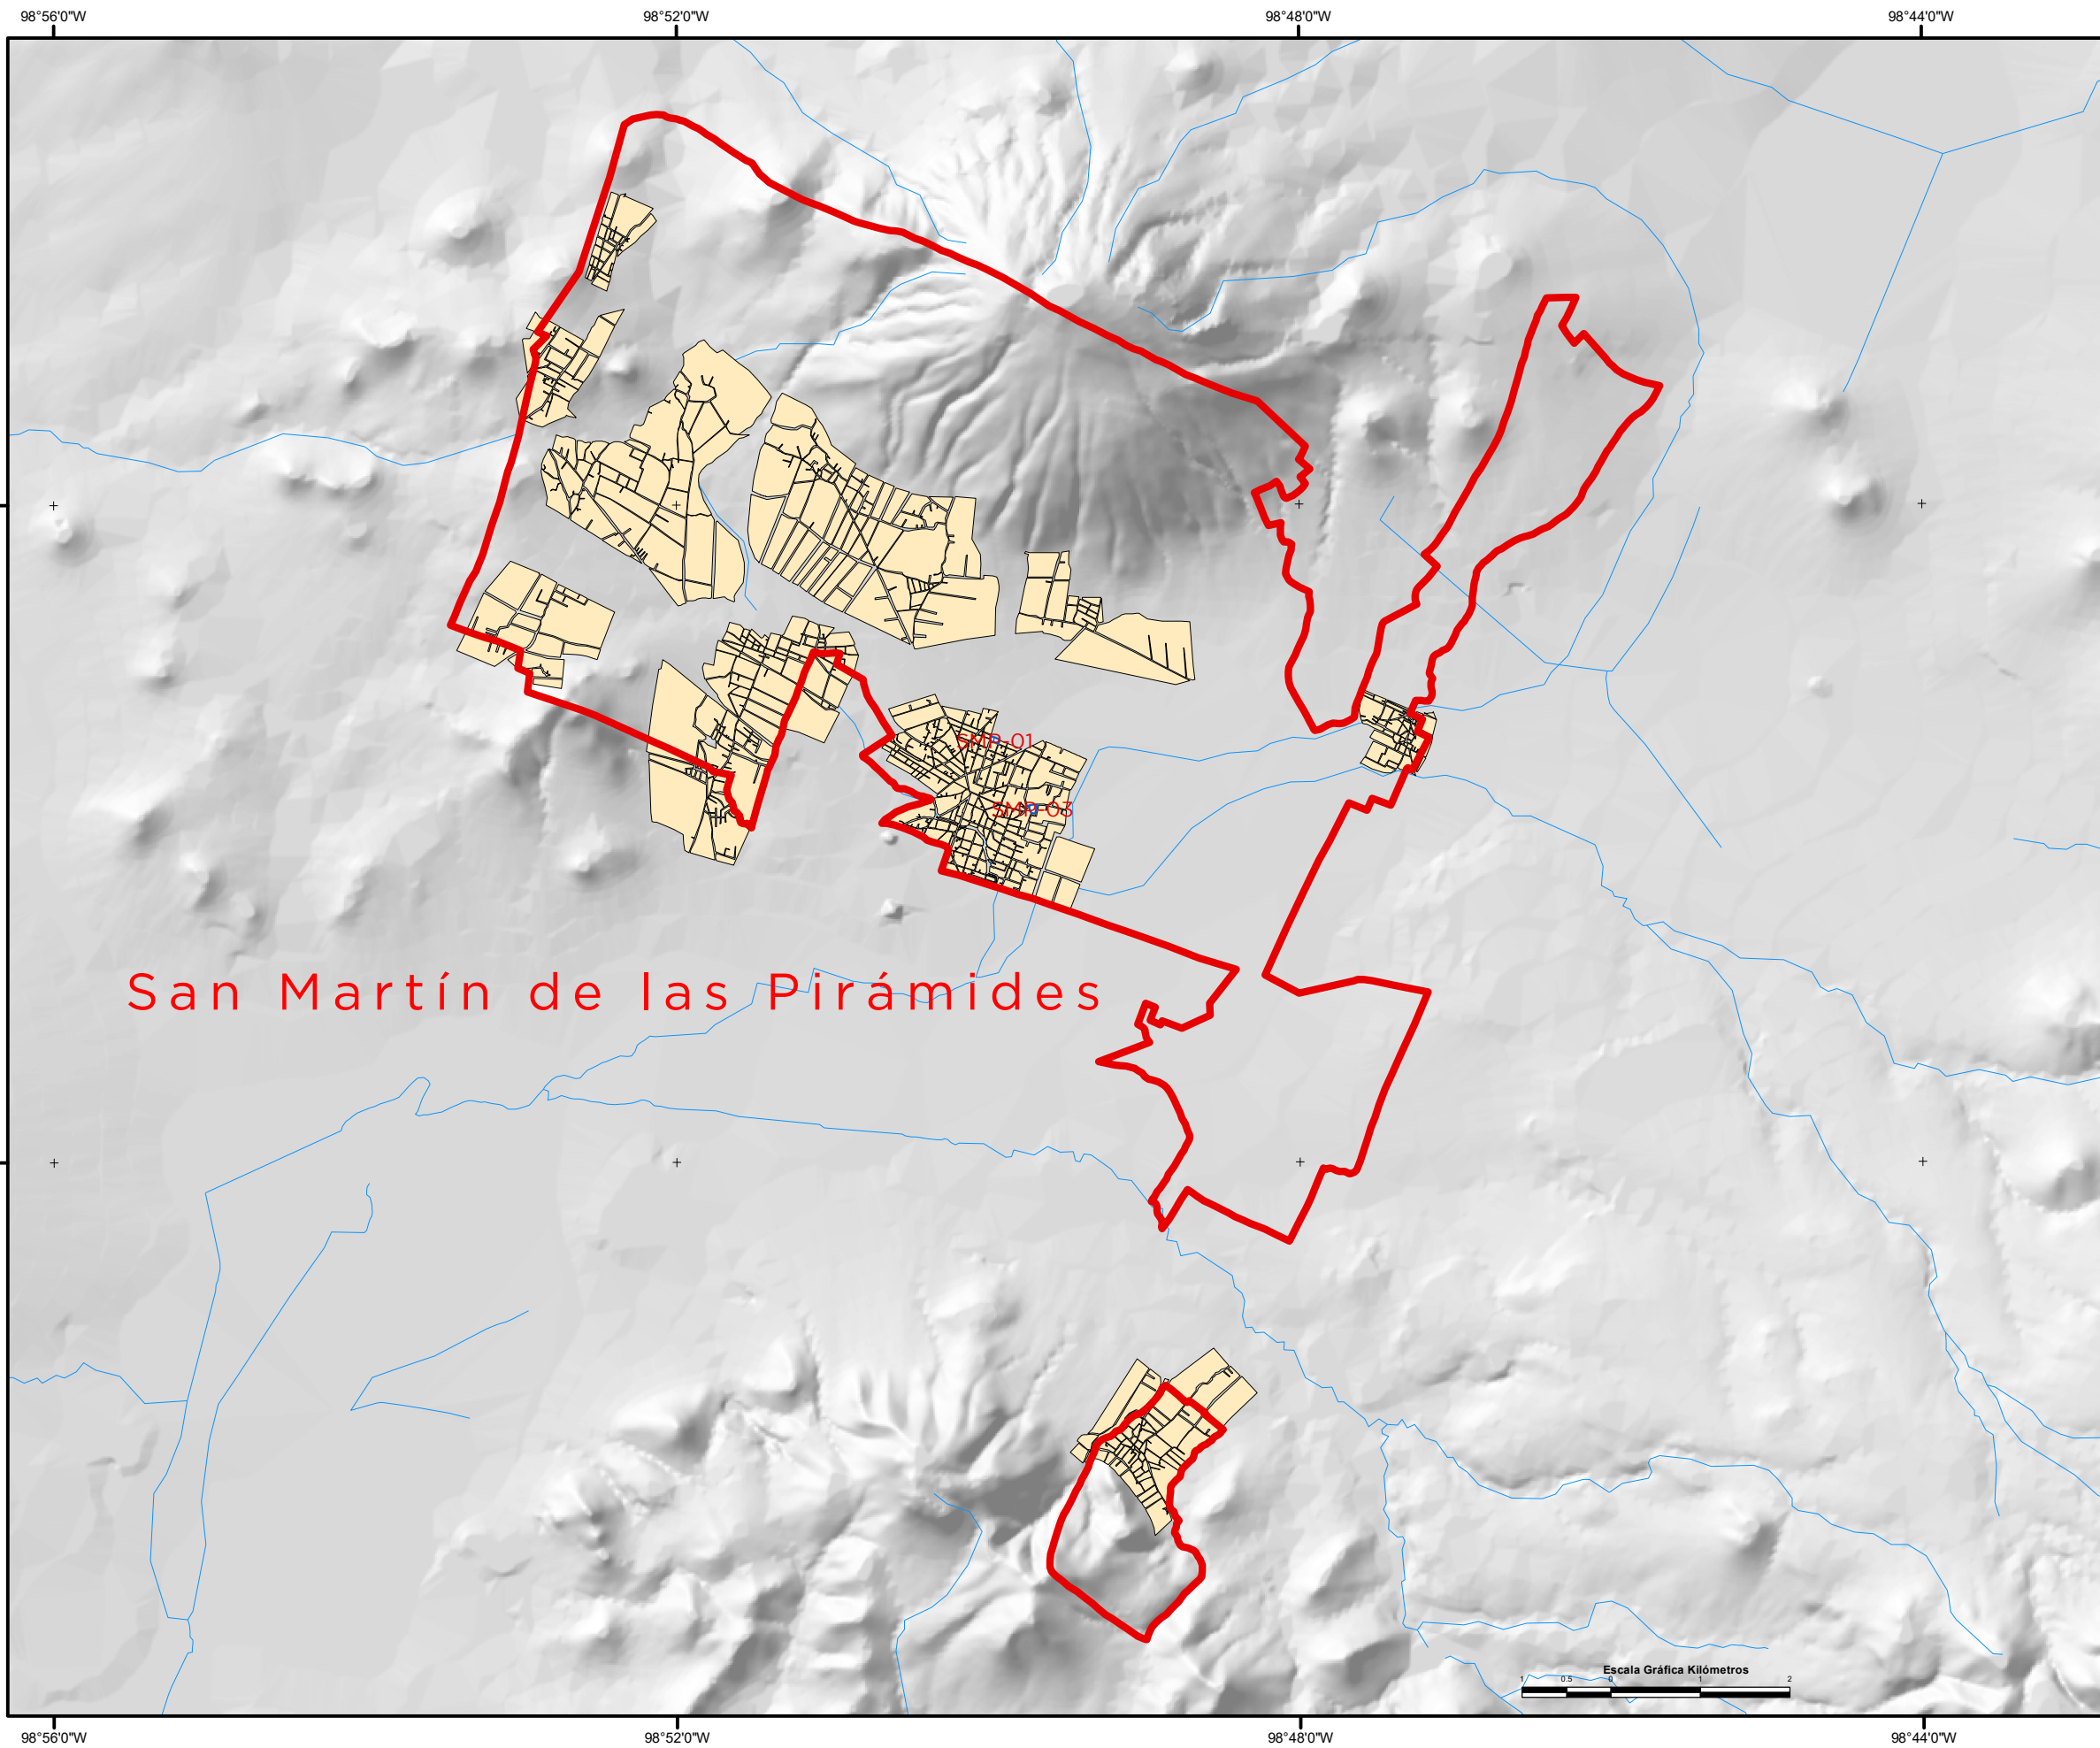
San Martín de las Pirámides

Sitios afectados por Inundación			
Clave de Sitio	Tipo de Fenomeno	Población Vulnerable (No. de Hab)	Superficie Afectada (m2)
SMP-01	Inun. Urb. Pluvial	150	5,590
SMP-03	Inun. Urb. Pluvial	25	6,373
Totales	2	175	11,963

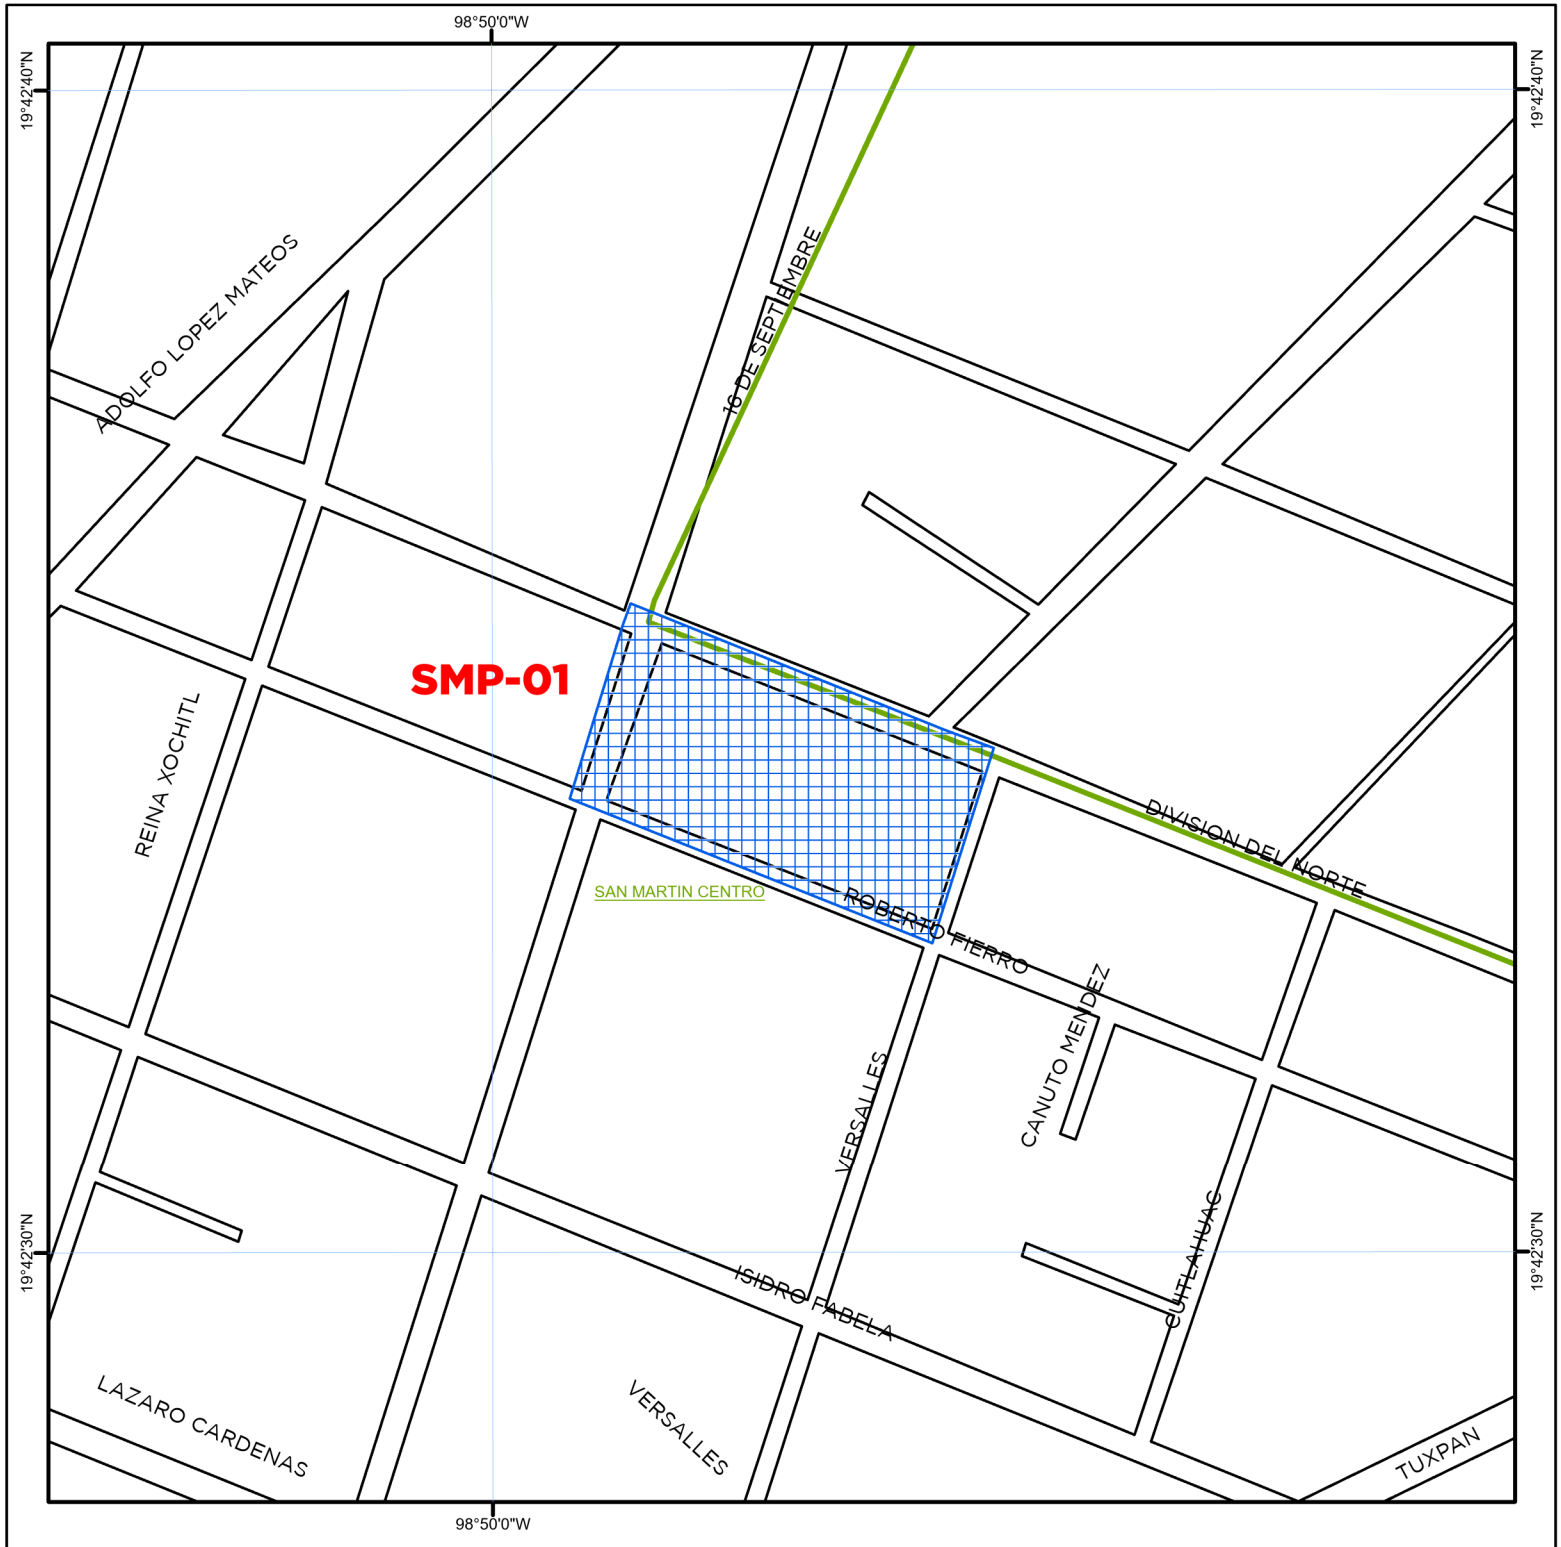
Al norte: División del Norte.  
Al sur: Roberto Fierro.  
Al oriente: Versailles.  
Al poniente: Av. 16 de Septiembre Norte.

Superficie (m<sup>2</sup>): 5,590  
Población (hab): 150

Tipo de Evento: Inundación Urbana

Tirante(s) (m.) Vial: 0.30  
Interior: 0.30

Causas: Infraestructura hidráulica insuficiente

Descripción: Precipitación pluvial acompañada de granizo aunado a la infraestructura hidráulica insuficiente, ocasionó que 30 casas habitación resultarán afectadas.

Personal de la CAEM y miembros de Protección Civil, se presentaron en el lugar para abatir los niveles de agua, la CAEM apoyo con 2 camiones de presión - succión, 1 camión cisterna, 1 bomba autocebante, 2 bombas de combustión.

Programa permanente de limpieza y desazolve de la red de drenaje.

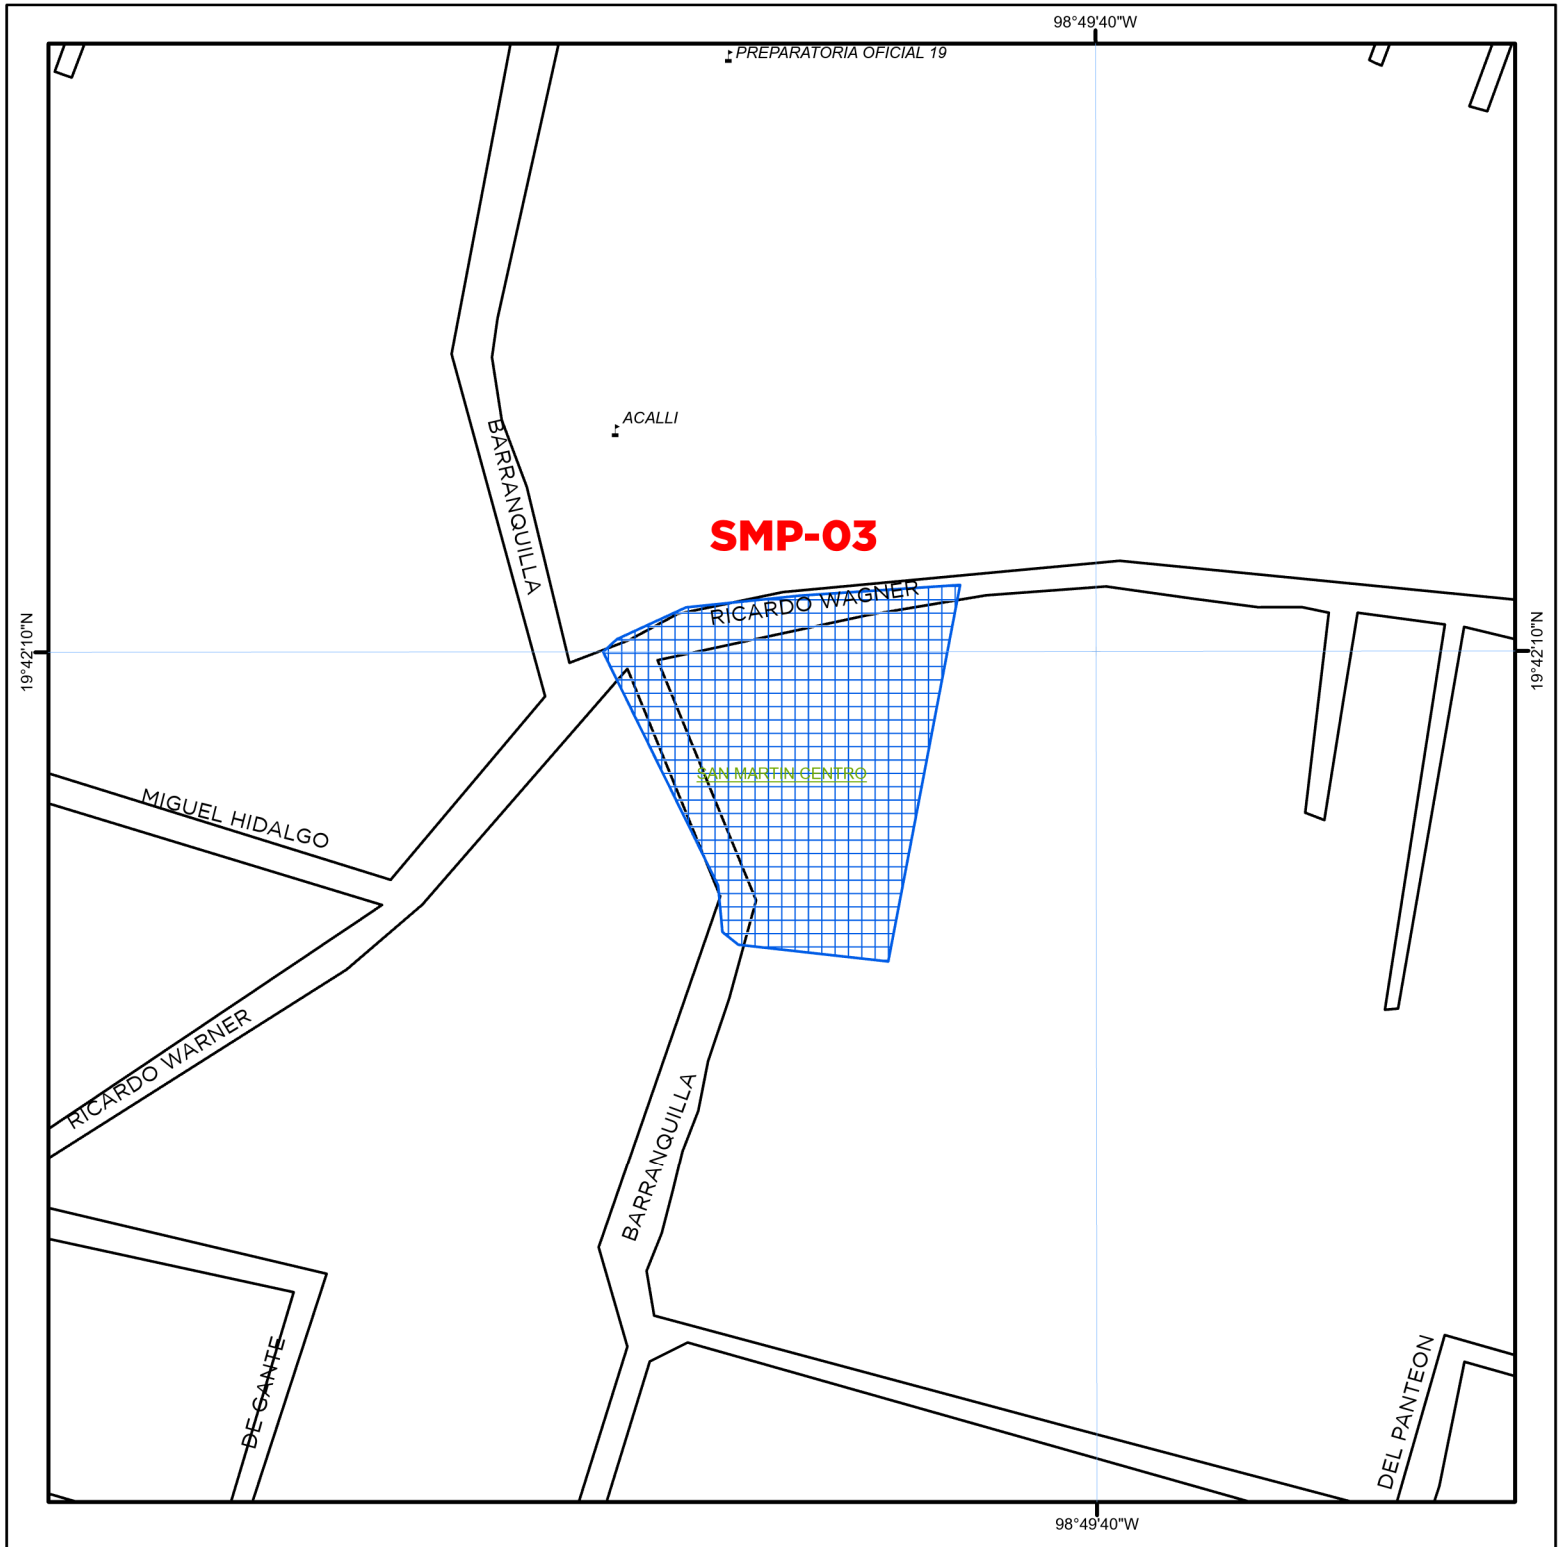
Clave del sitio: **SMP-03**

Superficie (m<sup>2</sup>): 6,373

Tirante(s) (m.) Vial: 0.30  
Interior: 0.30

Causas: Infraestructura hidráulica insuficiente

Descripción: Precipitación pluvial extraordinaria, provocó la saturación de la red de drenaje haciendo insuficiente la infraestructura hidráulica, afectando 5 casas habitación.

Personal del Grupo Tláloc, se presentó en el lugar para abatir los niveles de agua apoyando con 1 camión cisterna, 1 bomba autocebante, 2 bombas de combustión, asimismo se llevo a cabo la limpieza del interior de las viviendas afectadas.

Programa permanente de limpieza y desazolve de la red de drenaje.
