Atlas de Inundaciones No. XXX
 Temporada de Lluvias 2023
 Cuenca del Valle de México - Pánuco

Municipio
Tecámac

Municipio: Tecámac
Clave del sitio: **TEC-02**

Municipio: Tecámac
Clave del sitio: **TEC-16**

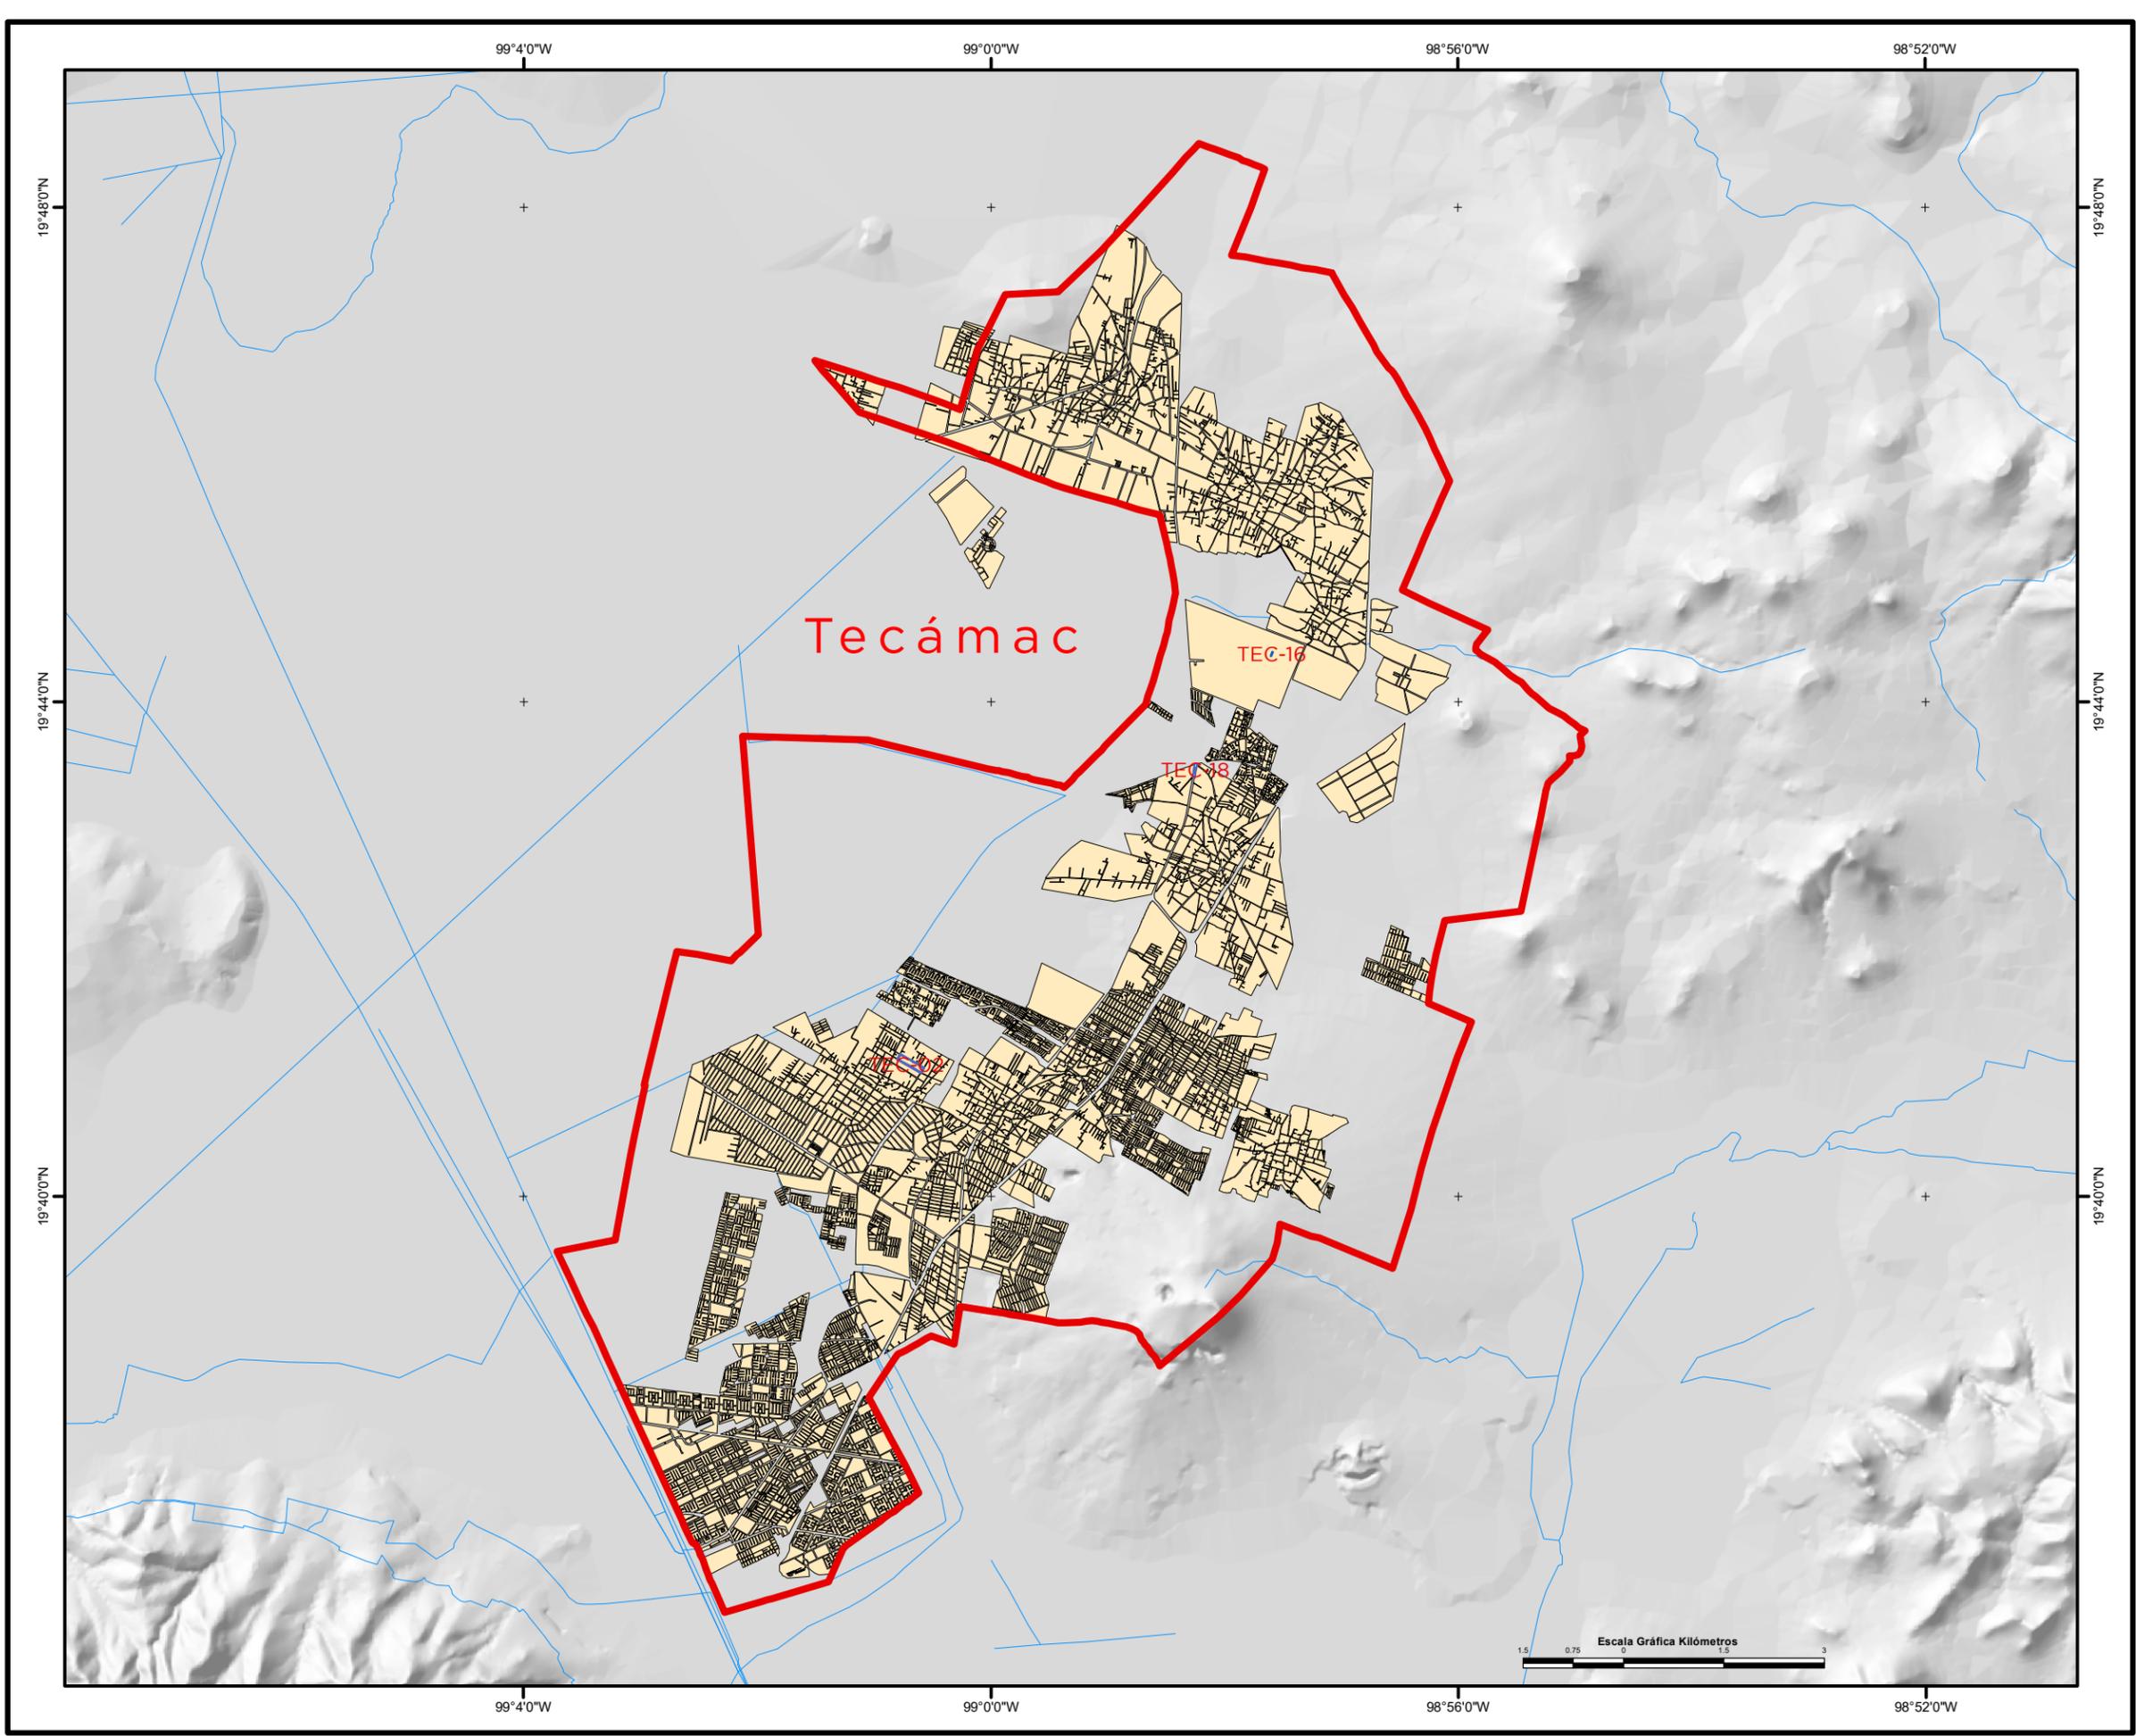
Sitios afectados por Inundación

Clave de Sitio	Tipo de Fenomeno	Población Vulnerable (No. de Hab)	Superficie Afectada (m2)
TEC-02	Ench. Pluvial	0	7,061
TEC-16	Inun. Urb. Pluvial	5	447
TEC-18	Ench. Pluvial	0	6,133
Totales	3	5	13,641

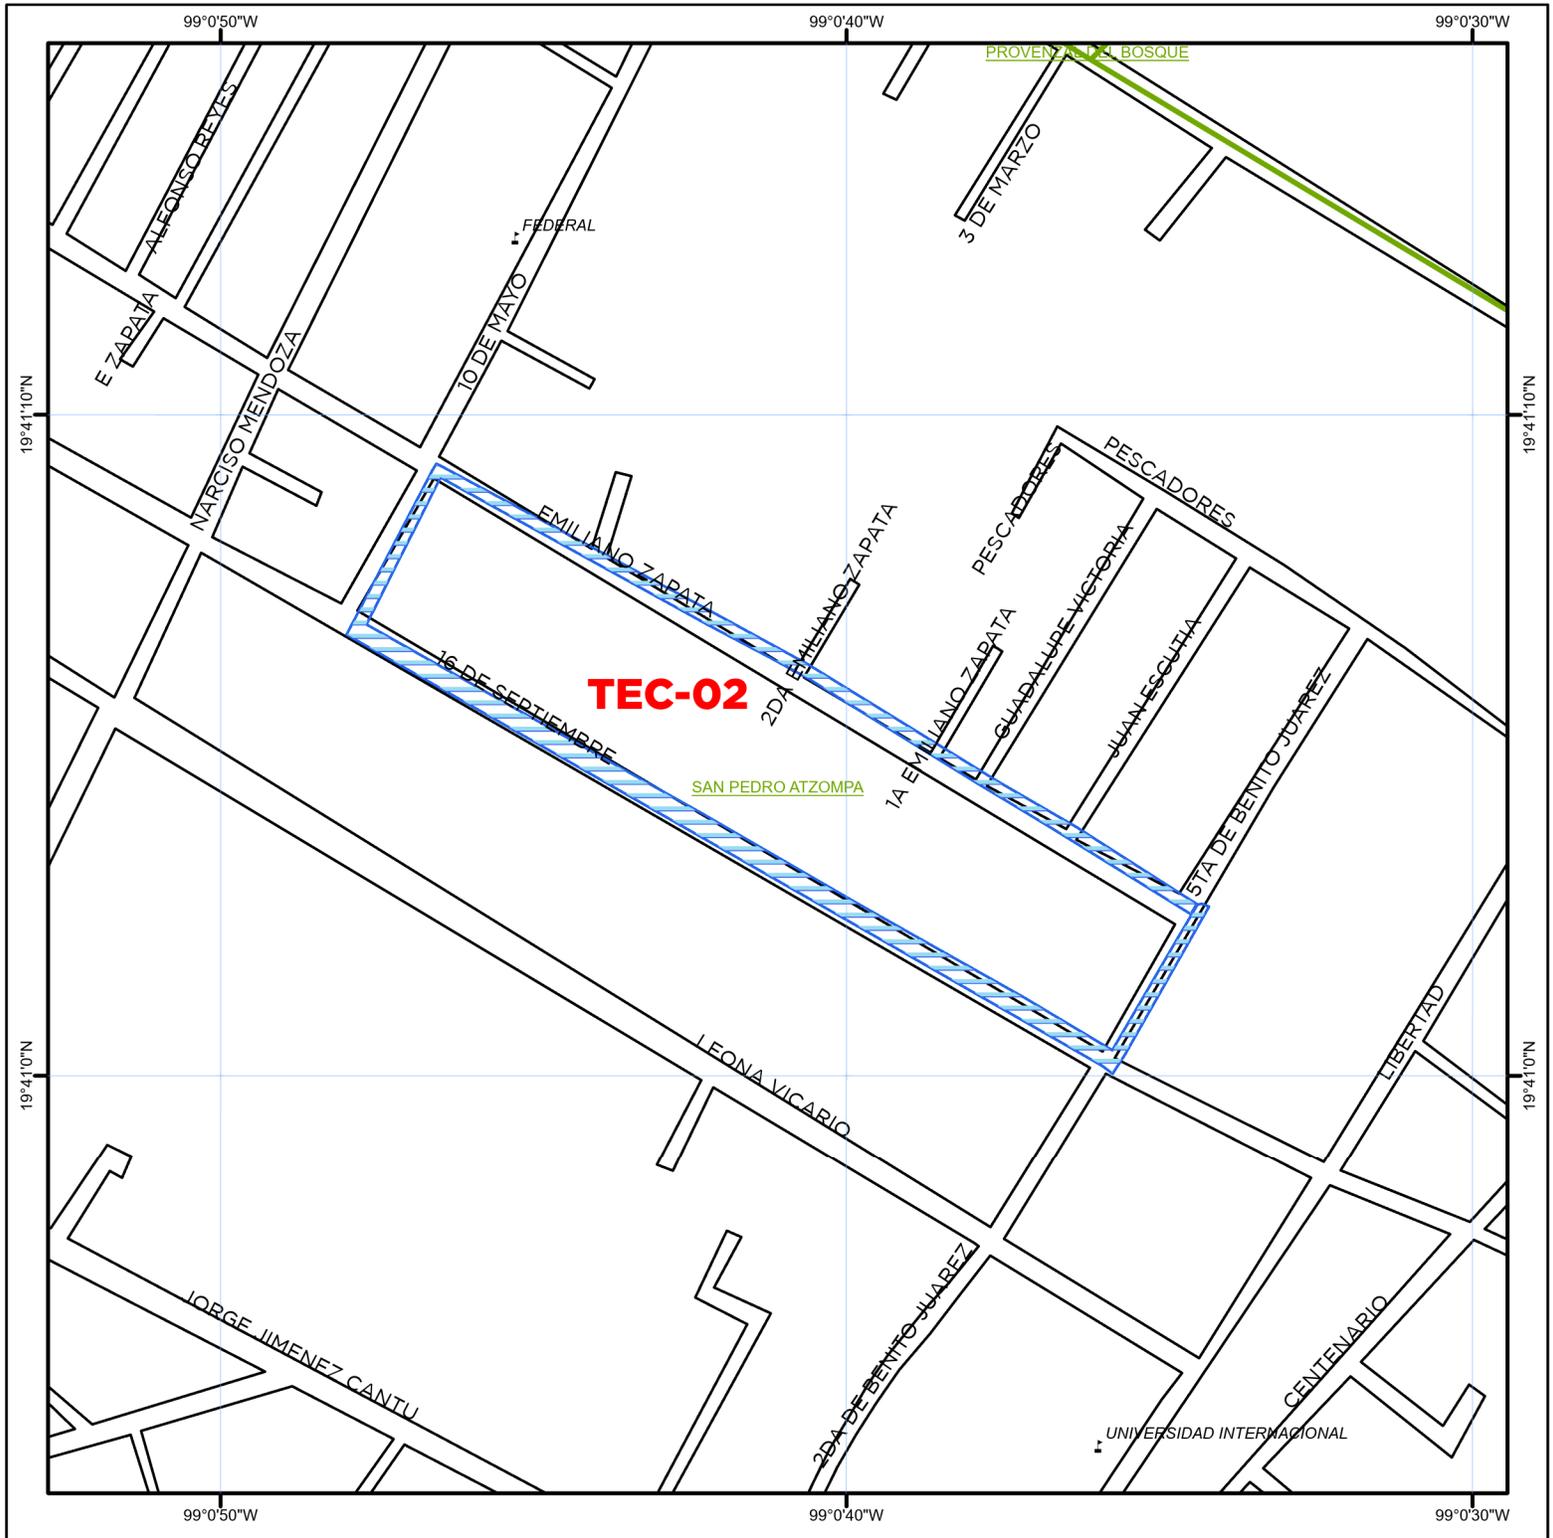
Tirante(s) (m.) Vial: 0.30
Interior: 0.00

Causas: Infraestructura hidráulica insuficiente

Descripción: Debido a precipitación pluvial intensa y a la infraestructura hidráulica insuficiente, se presentaron encharcamientos sobre las calles 16 de septiembre y Emiliano Zapata, sin afectar casas habitación.

Sitios afectados por inundación

Clave de Sitio	Tipo de evento	Población Vulnerable (No. de Hab)	Superficie Afectada (m)
TEC-02	Ench. Pluvial	0	7,061

Programa permanente de limpieza y desazolve de la red de drenaje.

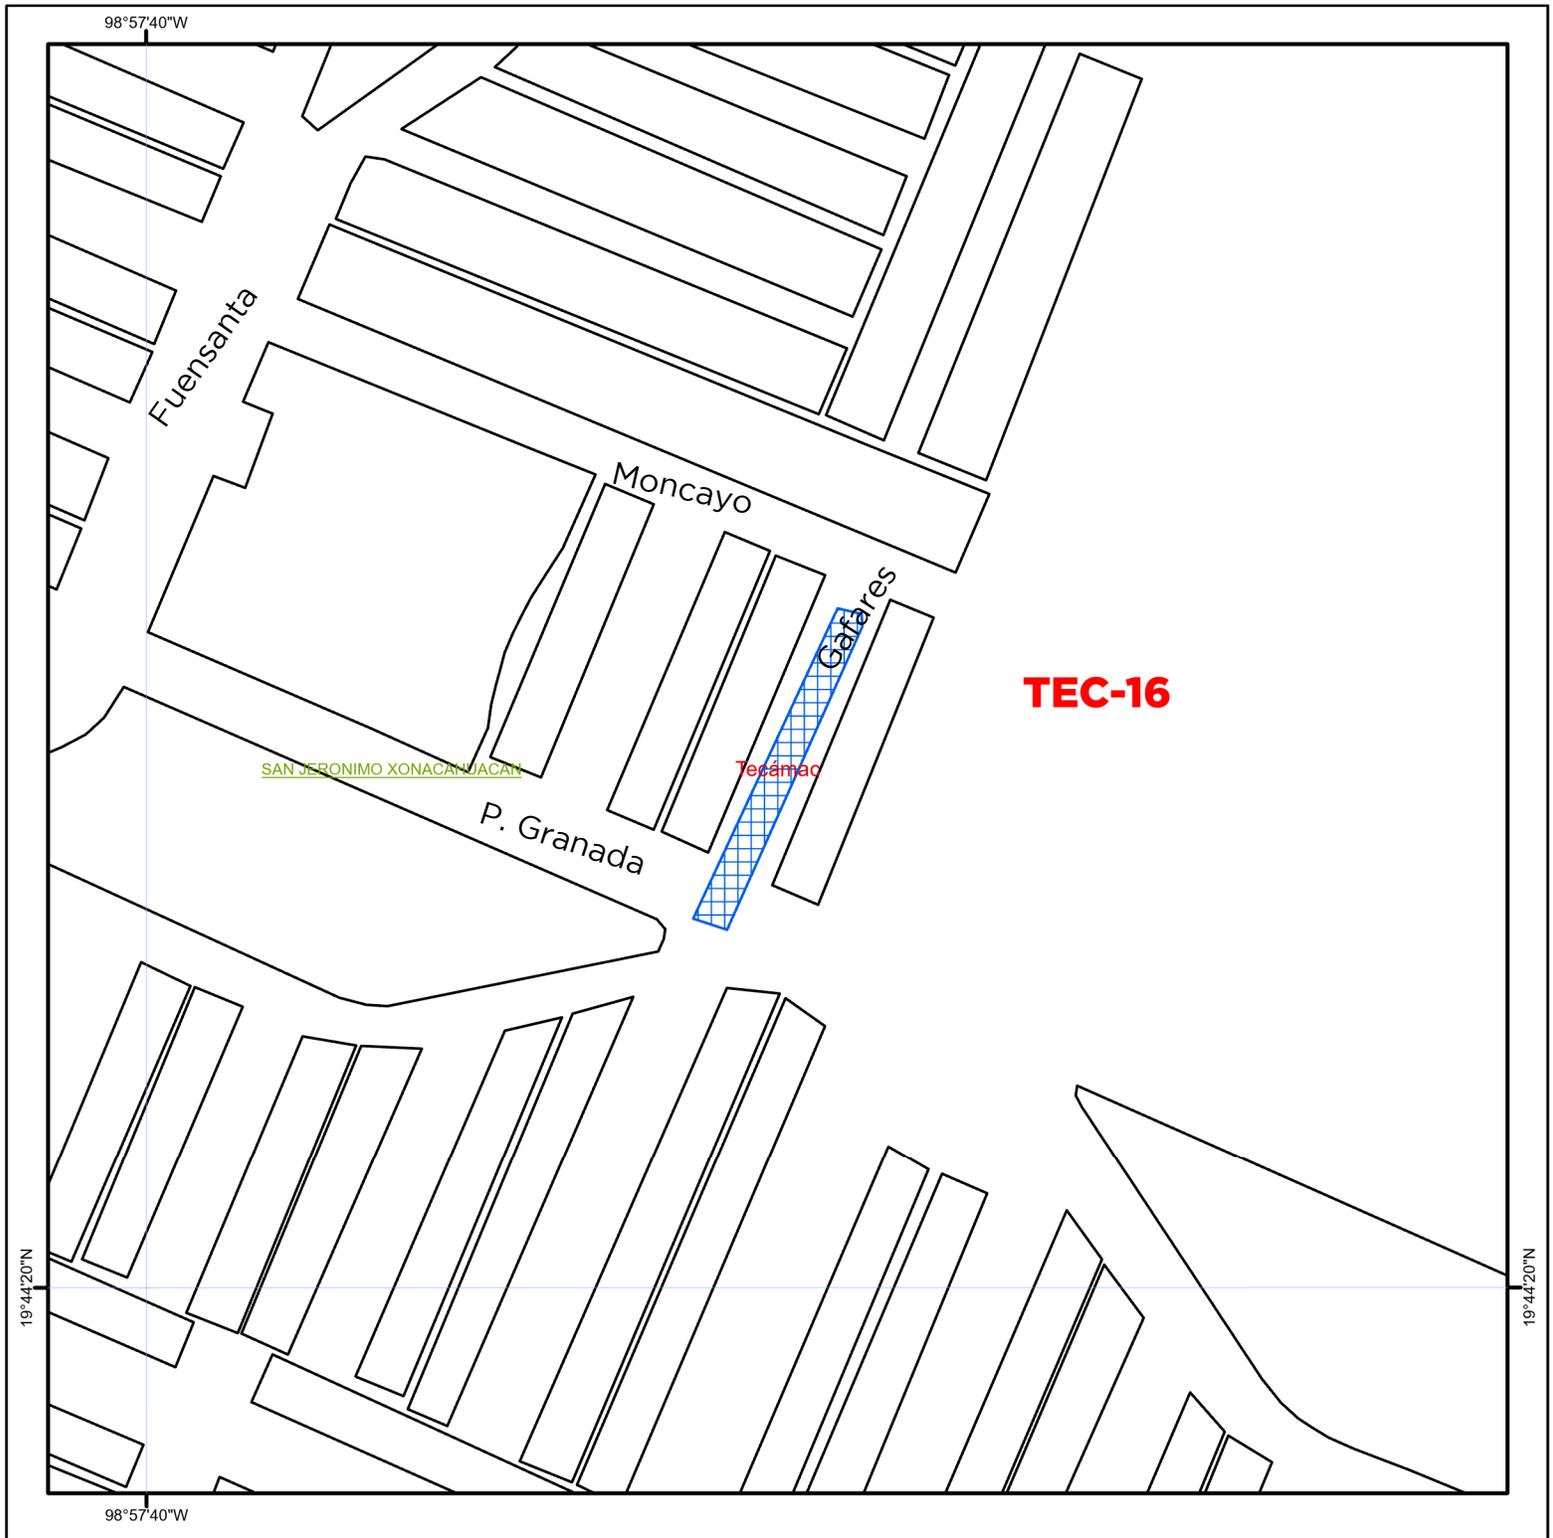
Tirante(s) (m.) Vial: 0.30
Interior: 0.30

Causas: Infraestructura hidráulica insuficiente

Descripción: Precipitación pluvial intensa acompañada de granizo, aunado a la infraestructura hidráulica insuficiente, provocó que dos bardas se colapsaran, resultando afectada una casa habitación.

Clave de Sitio	Tipo de evento	Población Vulnerable (No. de Hab)	Superficie Afectada (m)
TEC-16	Inun. Urb. Pluvial	5	447

Programa permanente de limpieza y desazolve de la red de drenaje.

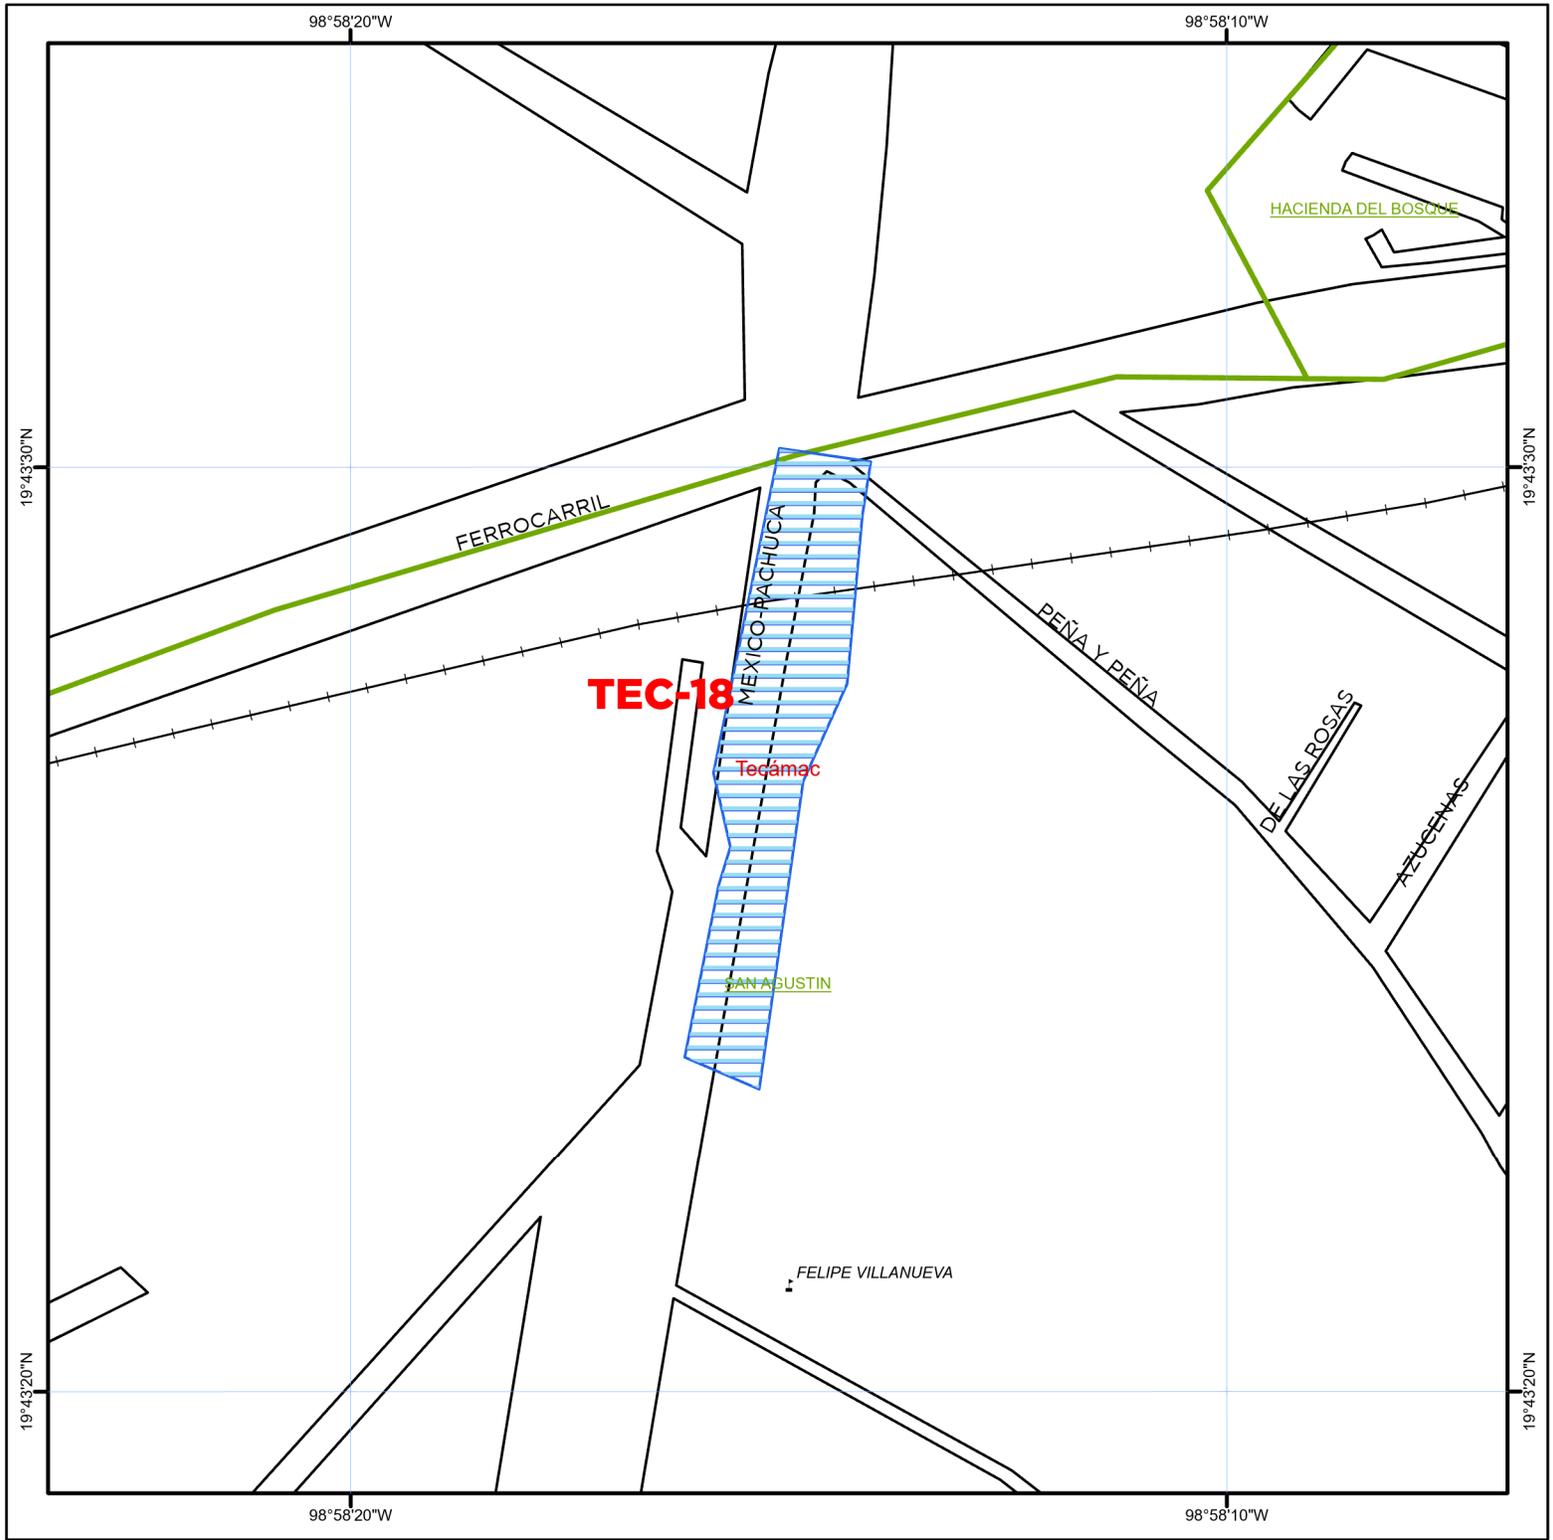
Clave del sitio: **TEC-18**

Tirante(s) (m.) Vial: 0.60
Interior: 0.00

Causas: Infraestructura hidráulica insuficiente

Descripción: Precipitación pluvial extraordinaria e infraestructura hidráulica insuficiente ocasionó encharcamientos y saturación del sistema de drenaje.

Clave de Sitio	Tipo de evento	Población Vulnerable (No. de Hab)	Superficie Afectada (m)
TEC-18	Ench. Pluvial	0	6,133

Programa permanente de limpieza y desazolve de la red de drenaje.
