Atlas de Inundaciones No. XXX
 Temporada de Lluvias 2023
 Cuenca del Valle de México - Pánuco

Municipio
Tepotzotlán

Clave del sitio: **TEP-01**

Temporada de Lluvias: **2023**

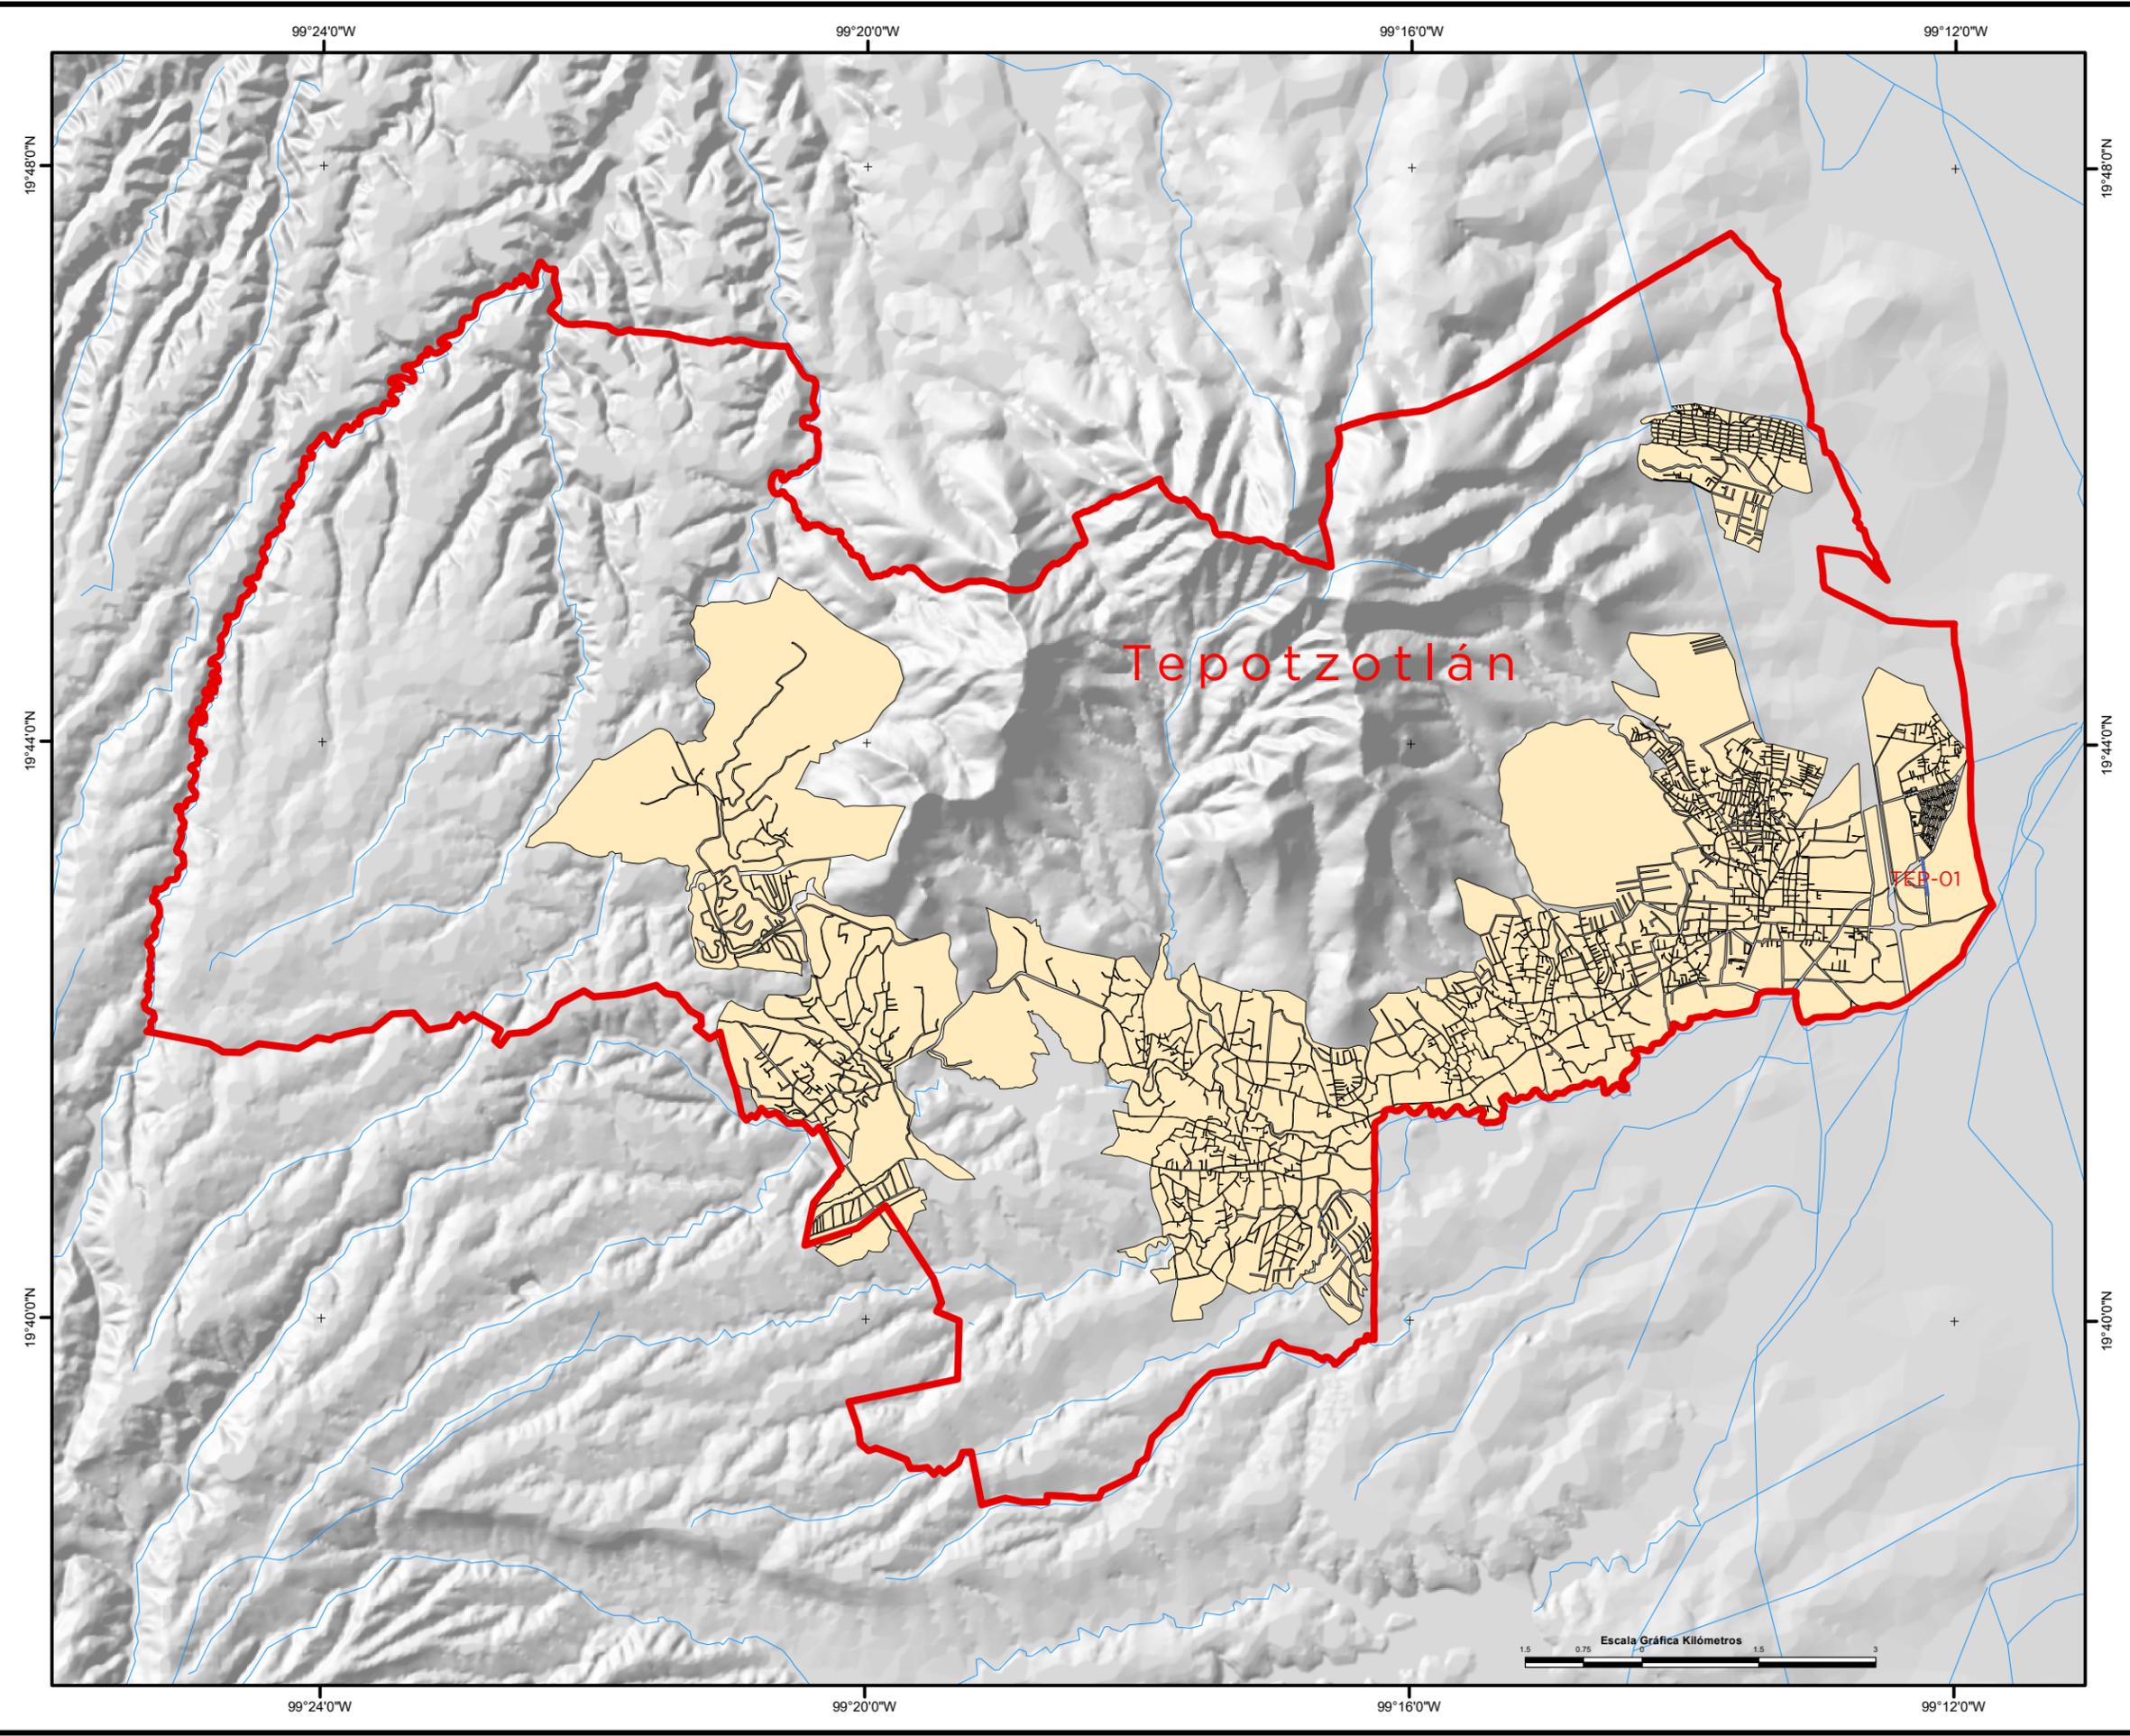
Sitios afectados por Inundación

Clave de Sitio	Tipo de Fenomeno	Población Vulnerable (No. de Hab)	Superficie Afectada (m2)
TEP-01	Ench. Pluvial	0	7,637
Totales	1	0	7,637

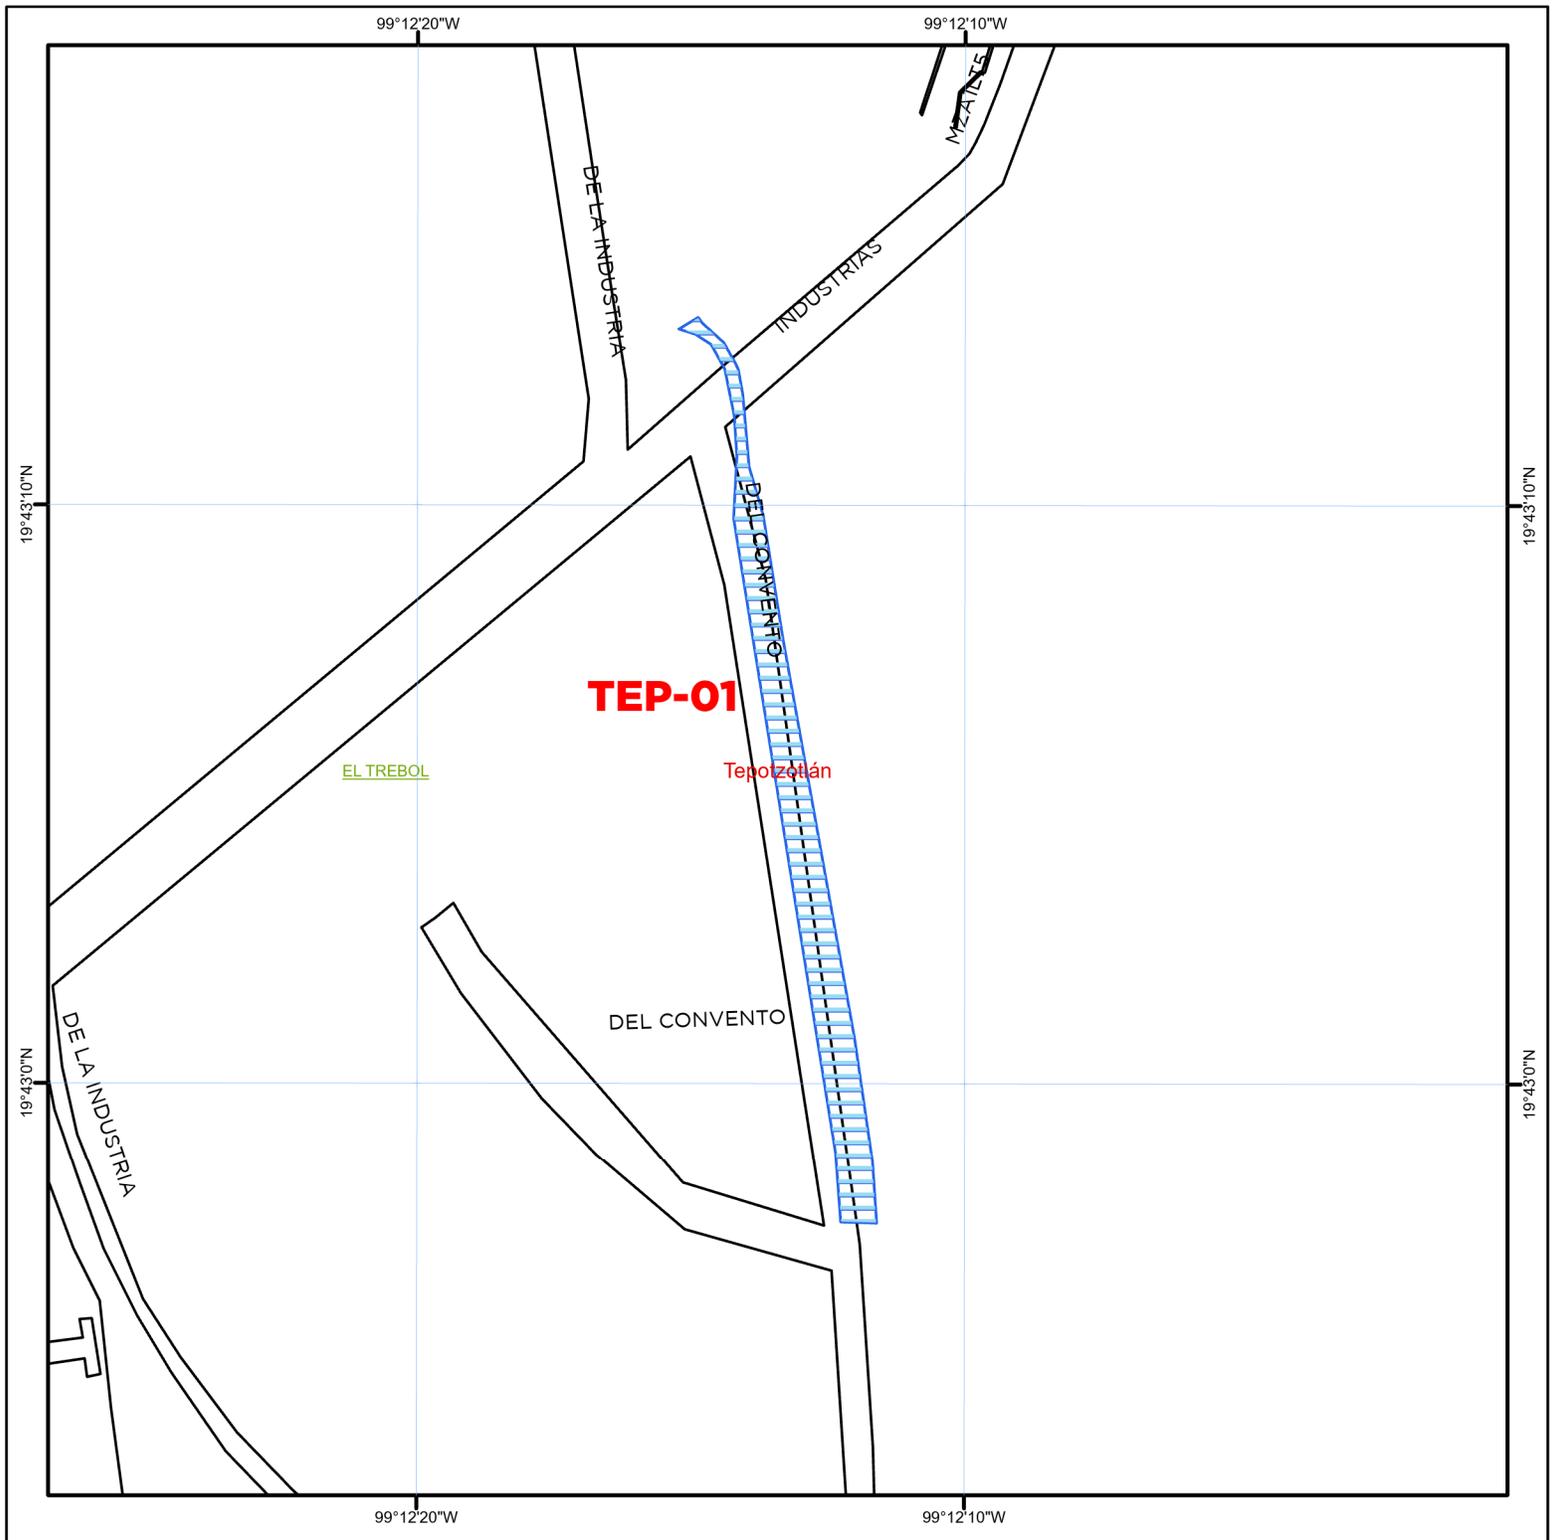
Tirante(s) (m.) Vial: 0.15
Interior: 0.00

Causas: Infraestructura hidráulica insuficiente

Descripción: Precipitación pluvial intensa con presencia de granizo, provocó encharcamientos en la avenida El Convento, algunas afectaciones en el domo del CECYTEM y en la primaria Andrés Molina a consecuencia del granizo.

Clave de Sitio	Tipo de evento	Población Vulnerable (No. de Hab)	Superficie Afectada (m)
TEP-01	Ench. Pluvial	0	7,637

Programa permanente de limpieza y desazolve de la red de drenaje.
