Atlas de Inundaciones No. XXX
 Temporada de Lluvias 2023
 Cuenca del Valle de México - Pánuco

**Municipio
Tlalnepantla de Baz**

Cuenca del Valle de México

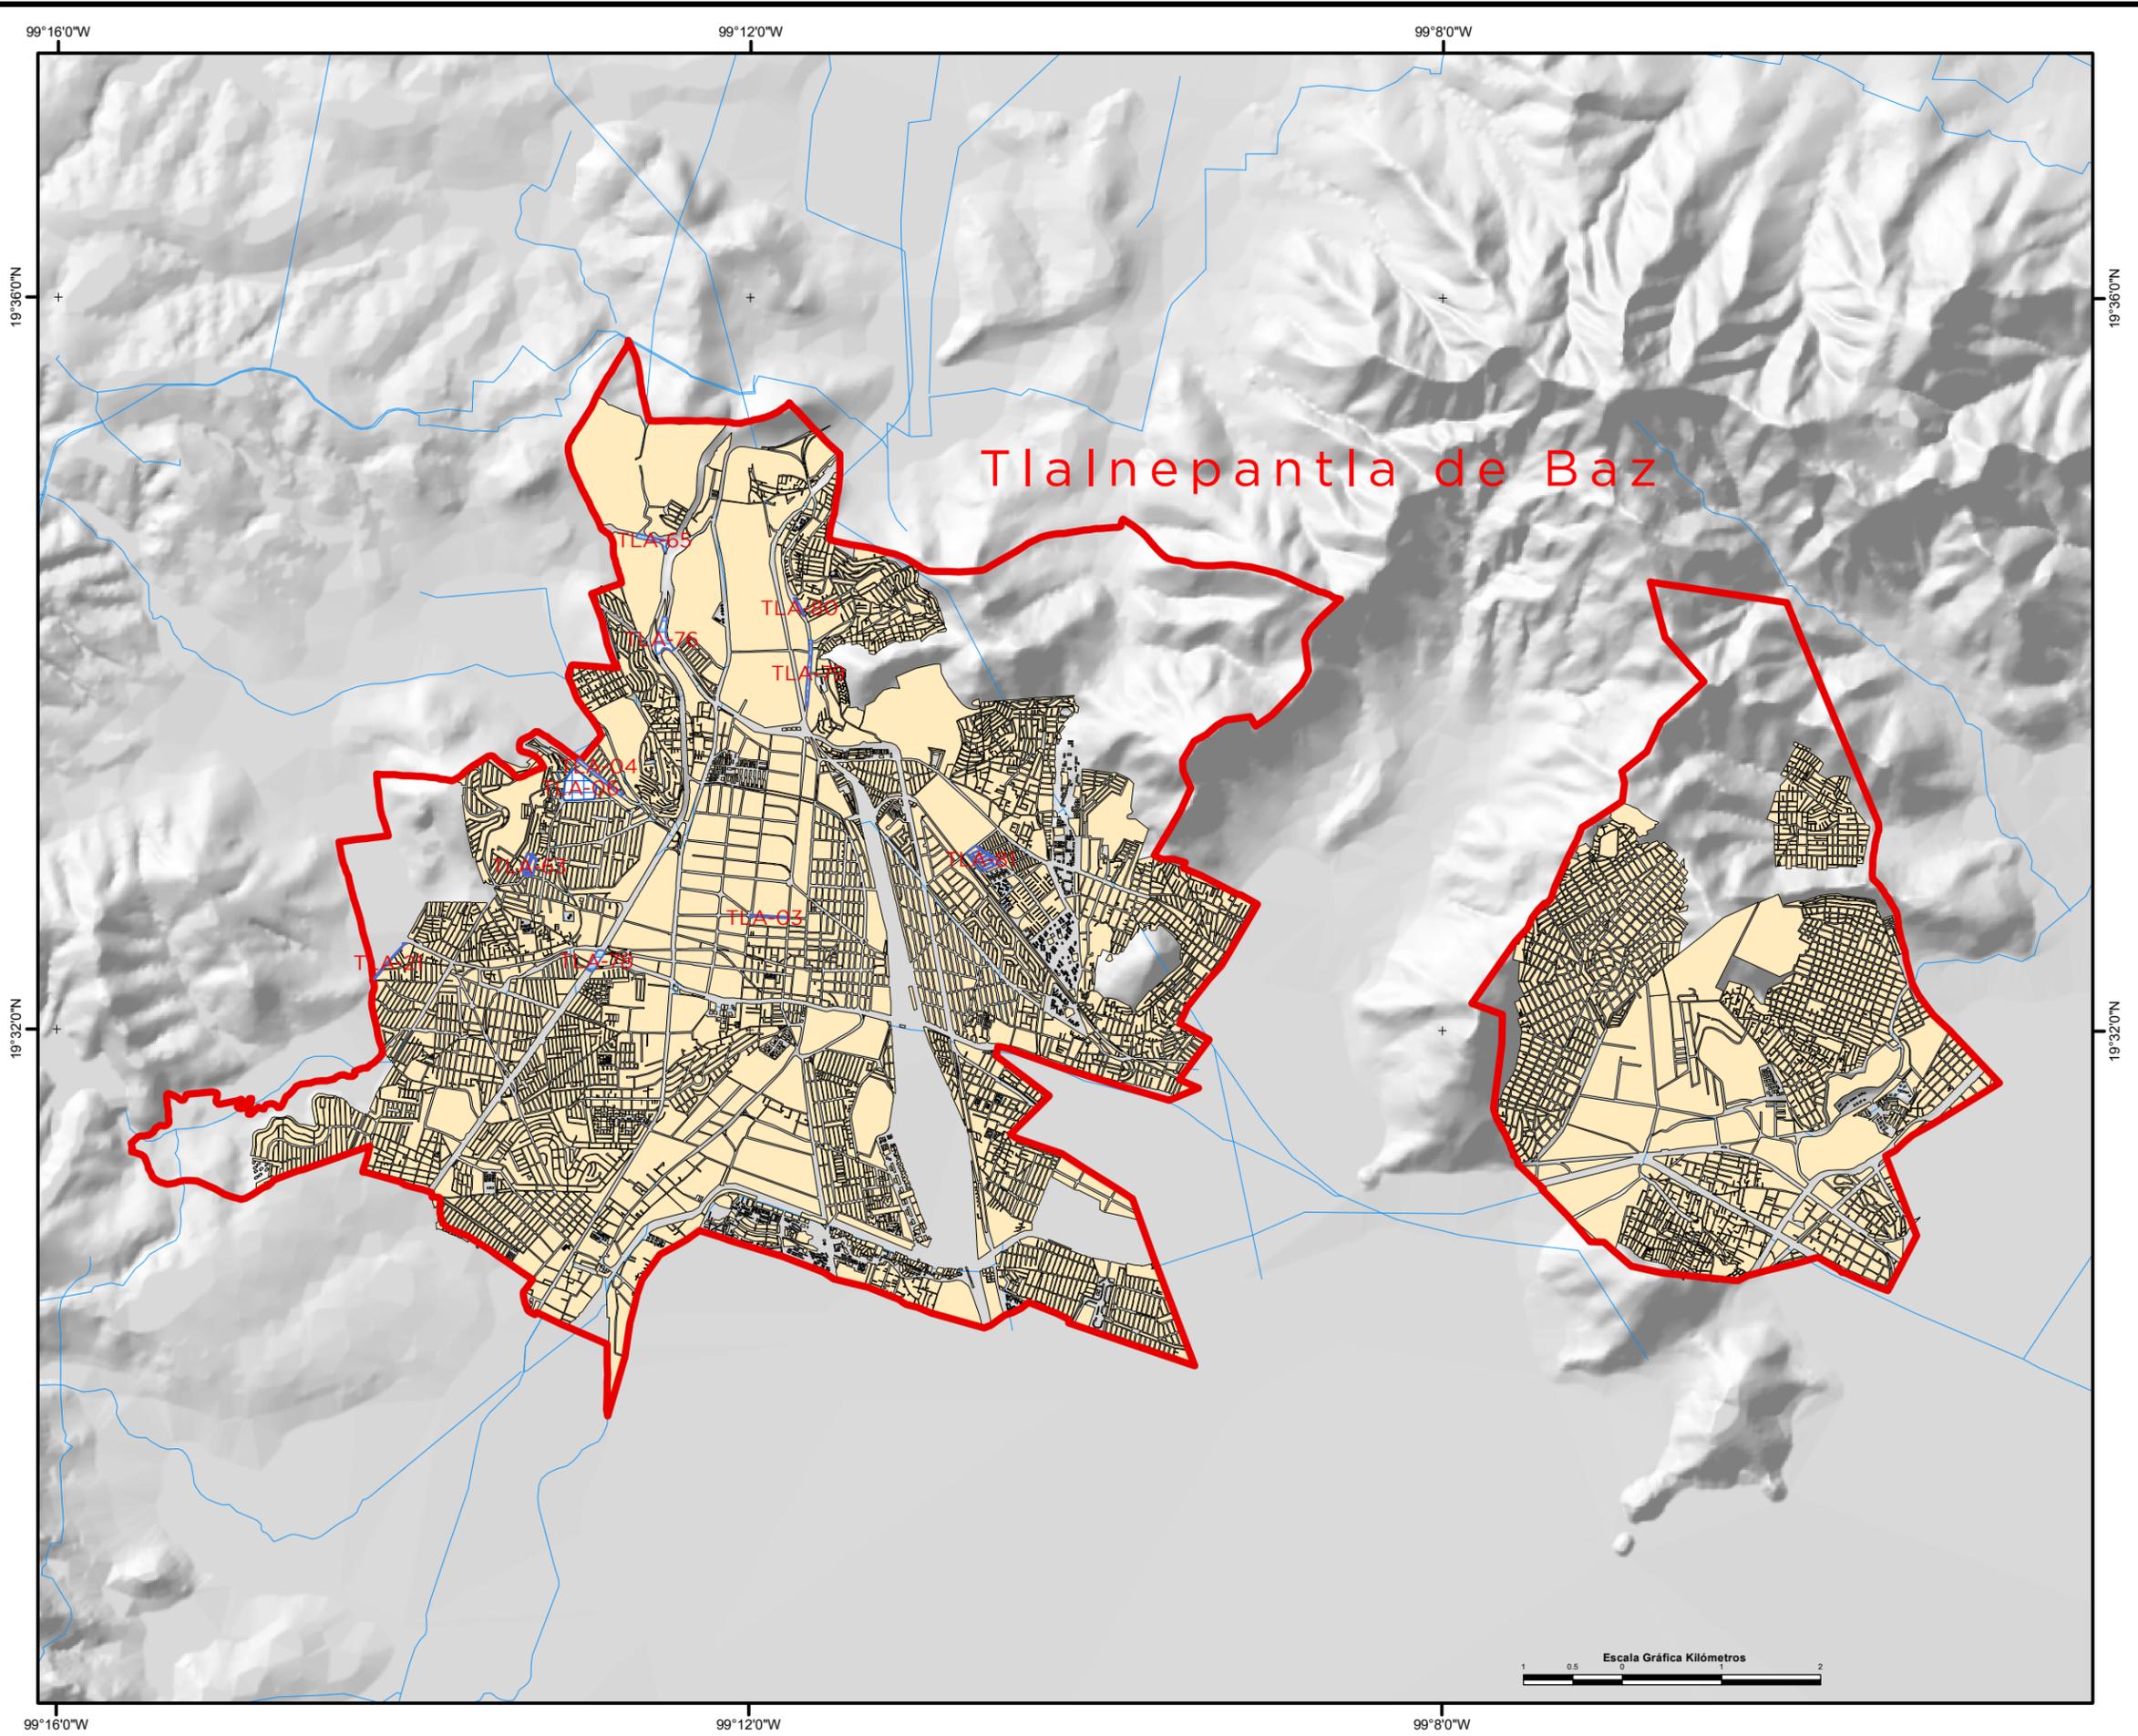
Sitios afectados por Inundación

Clave de Sitio	Tipo de Fenomeno	Población Vulnerable (No. de Hab)	Superficie Afectada (m2)
TLA-03	Ench. Pluvial	0	6,412
TLA-04	Ench. Pluvial	0	14,986
TLA-06	Inun. Urb. Pluvial	15	77,224
TLA-21	Ench. Pluvial	0	4,973
TLA-63	Ench. Pluvial	0	5,542
TLA-65	Ench. Pluvial	0	13,550
TLA-76	Ench. Pluvial	0	31,991
TLA-78	Ench. Pluvial	0	15,702
TLA-79	Ench. Pluvial	0	18,370
TLA-80	Ench. Pluvial	0	2,294
TLA-81	Ench. Fluvial	0	7,291
Totales	11	15	198,335

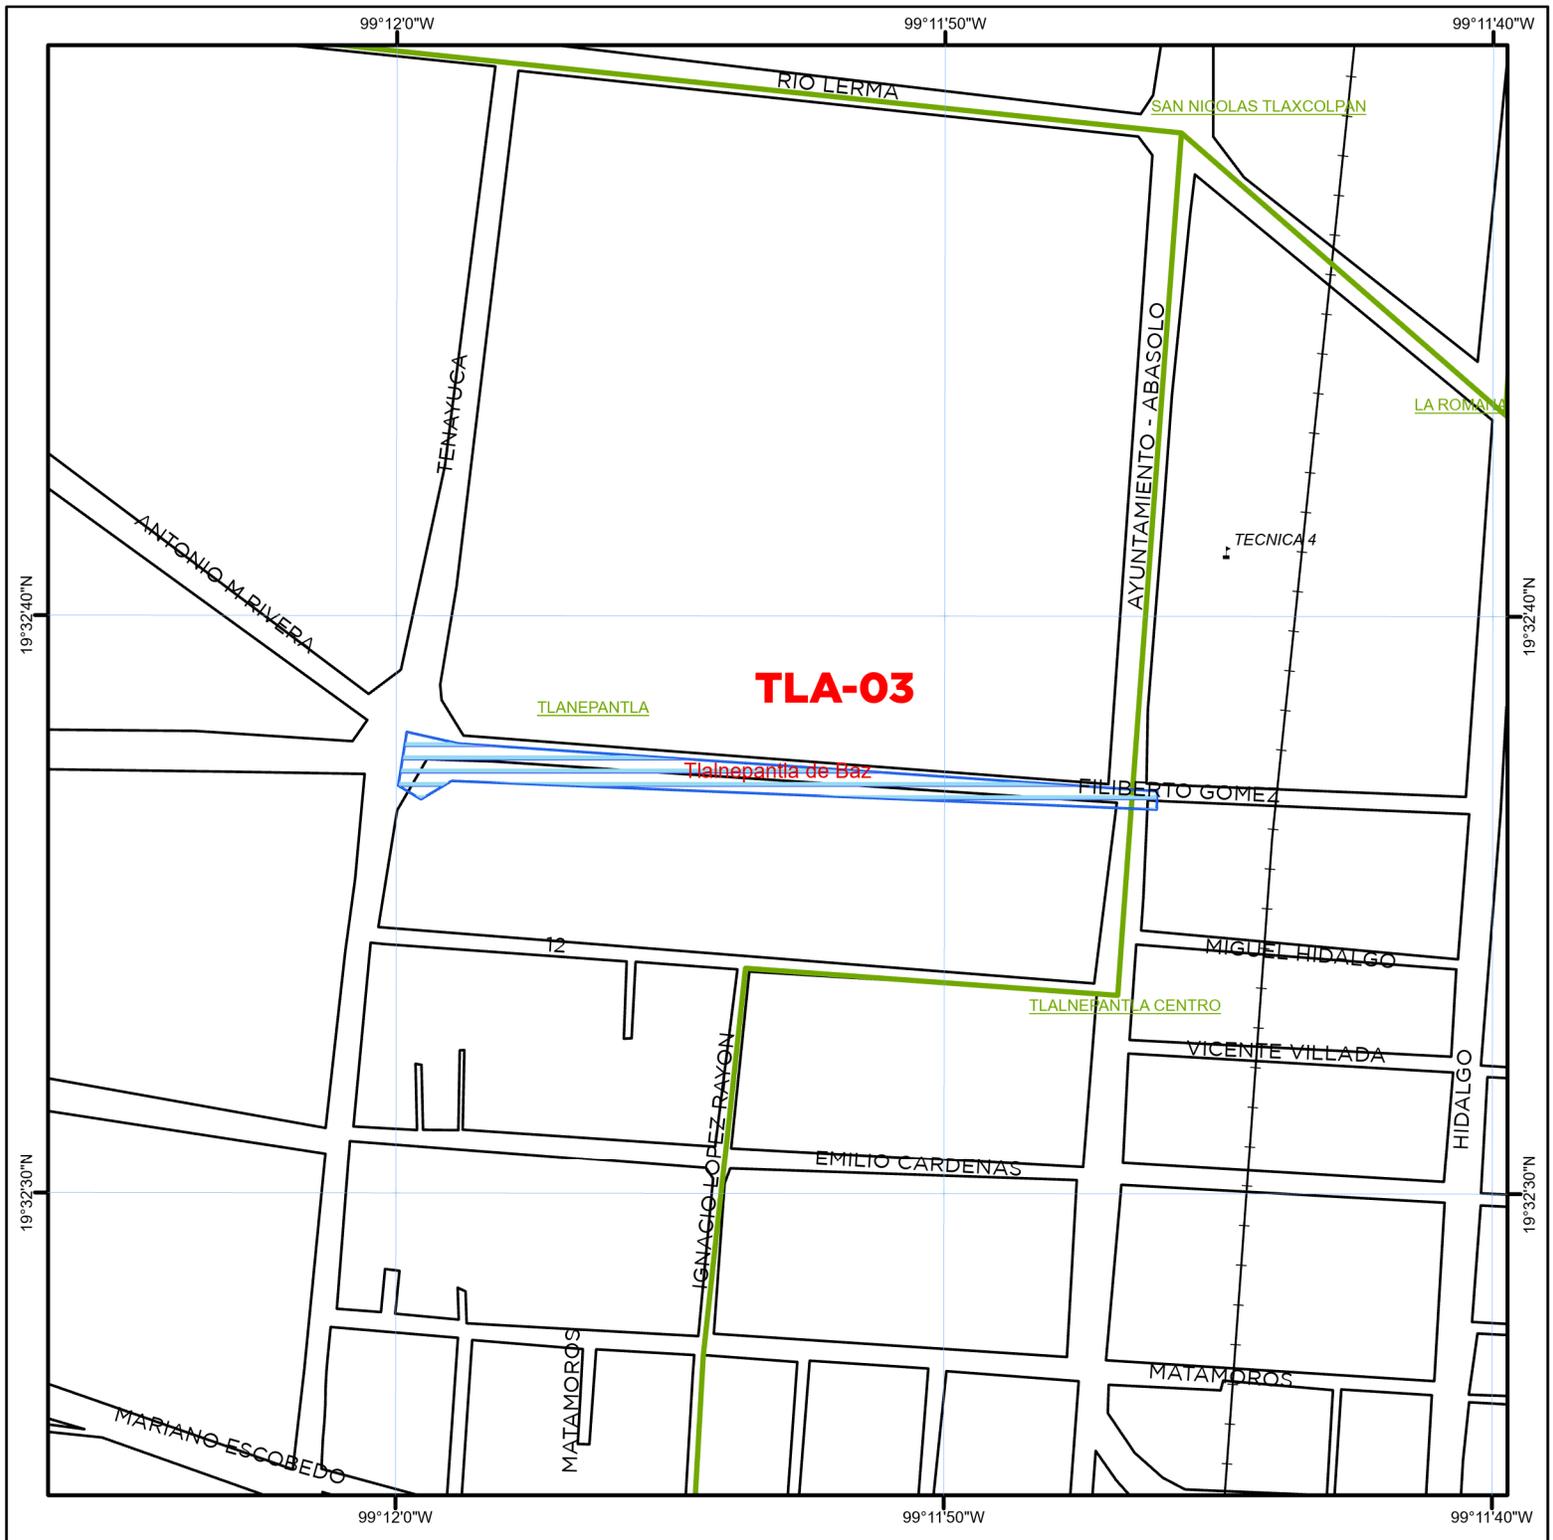
Clave del sitio: **TLA-03**

Tirante(s) (m.) Vial: 0.20
Interior: 0.00

Causas: Infraestructura hidráulica insuficiente

Descripción: Precipitación pluvial intensa provocó encharcamientos sobre la calle Filiberto Gómez, sin afectar inmuebles.

Personal del organismo operador llevo a cabo la apertura de rejillas, retiro de basura y desazolve de la red de drenaje empleando un equipo de presión - succión.

Programa permanente de limpieza y desazolve de la red de drenaje.

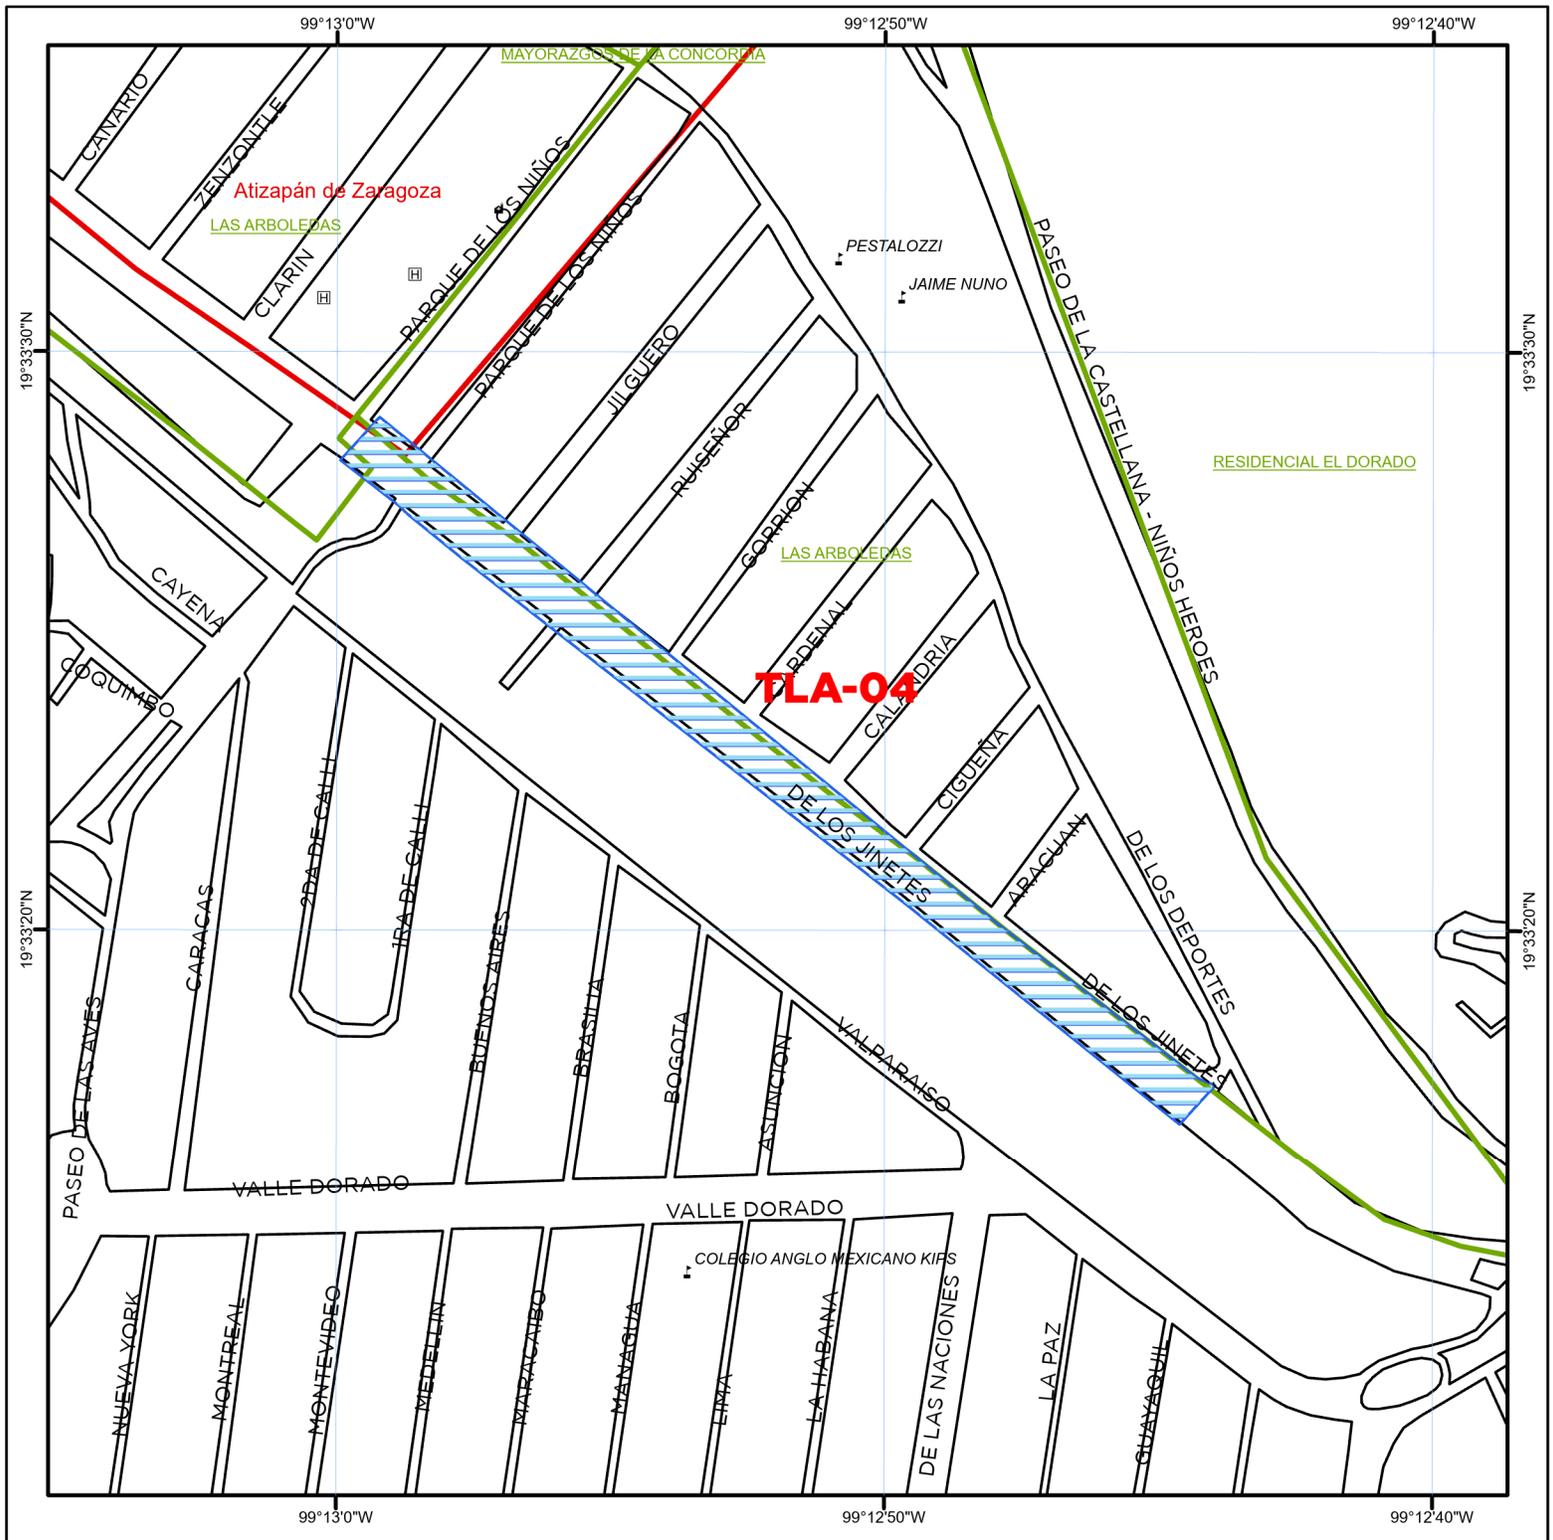
Clave del sitio: TLA-04

Tirante(s) (m.) Vial: 0.30
Interior: 0.00

Causas: Infraestructura hidráulica insuficiente

Descripción: Precipitación pluvial con granizo provocó encharcamientos en cinco ocasiones sobre la calzada de Los Jinetes, afectando el tránsito vehicular.

Personal de CAEM en coordinación con el organismo operador realizaron trabajos de sondeo en la red de drenaje, asimismo se llevó a cabo la apertura de alcantarillas y retiro de basura, empleando 2 equipos de presión - succión por cada evento registrado.

Programa permanente de limpieza y desazolve de la red de drenaje.

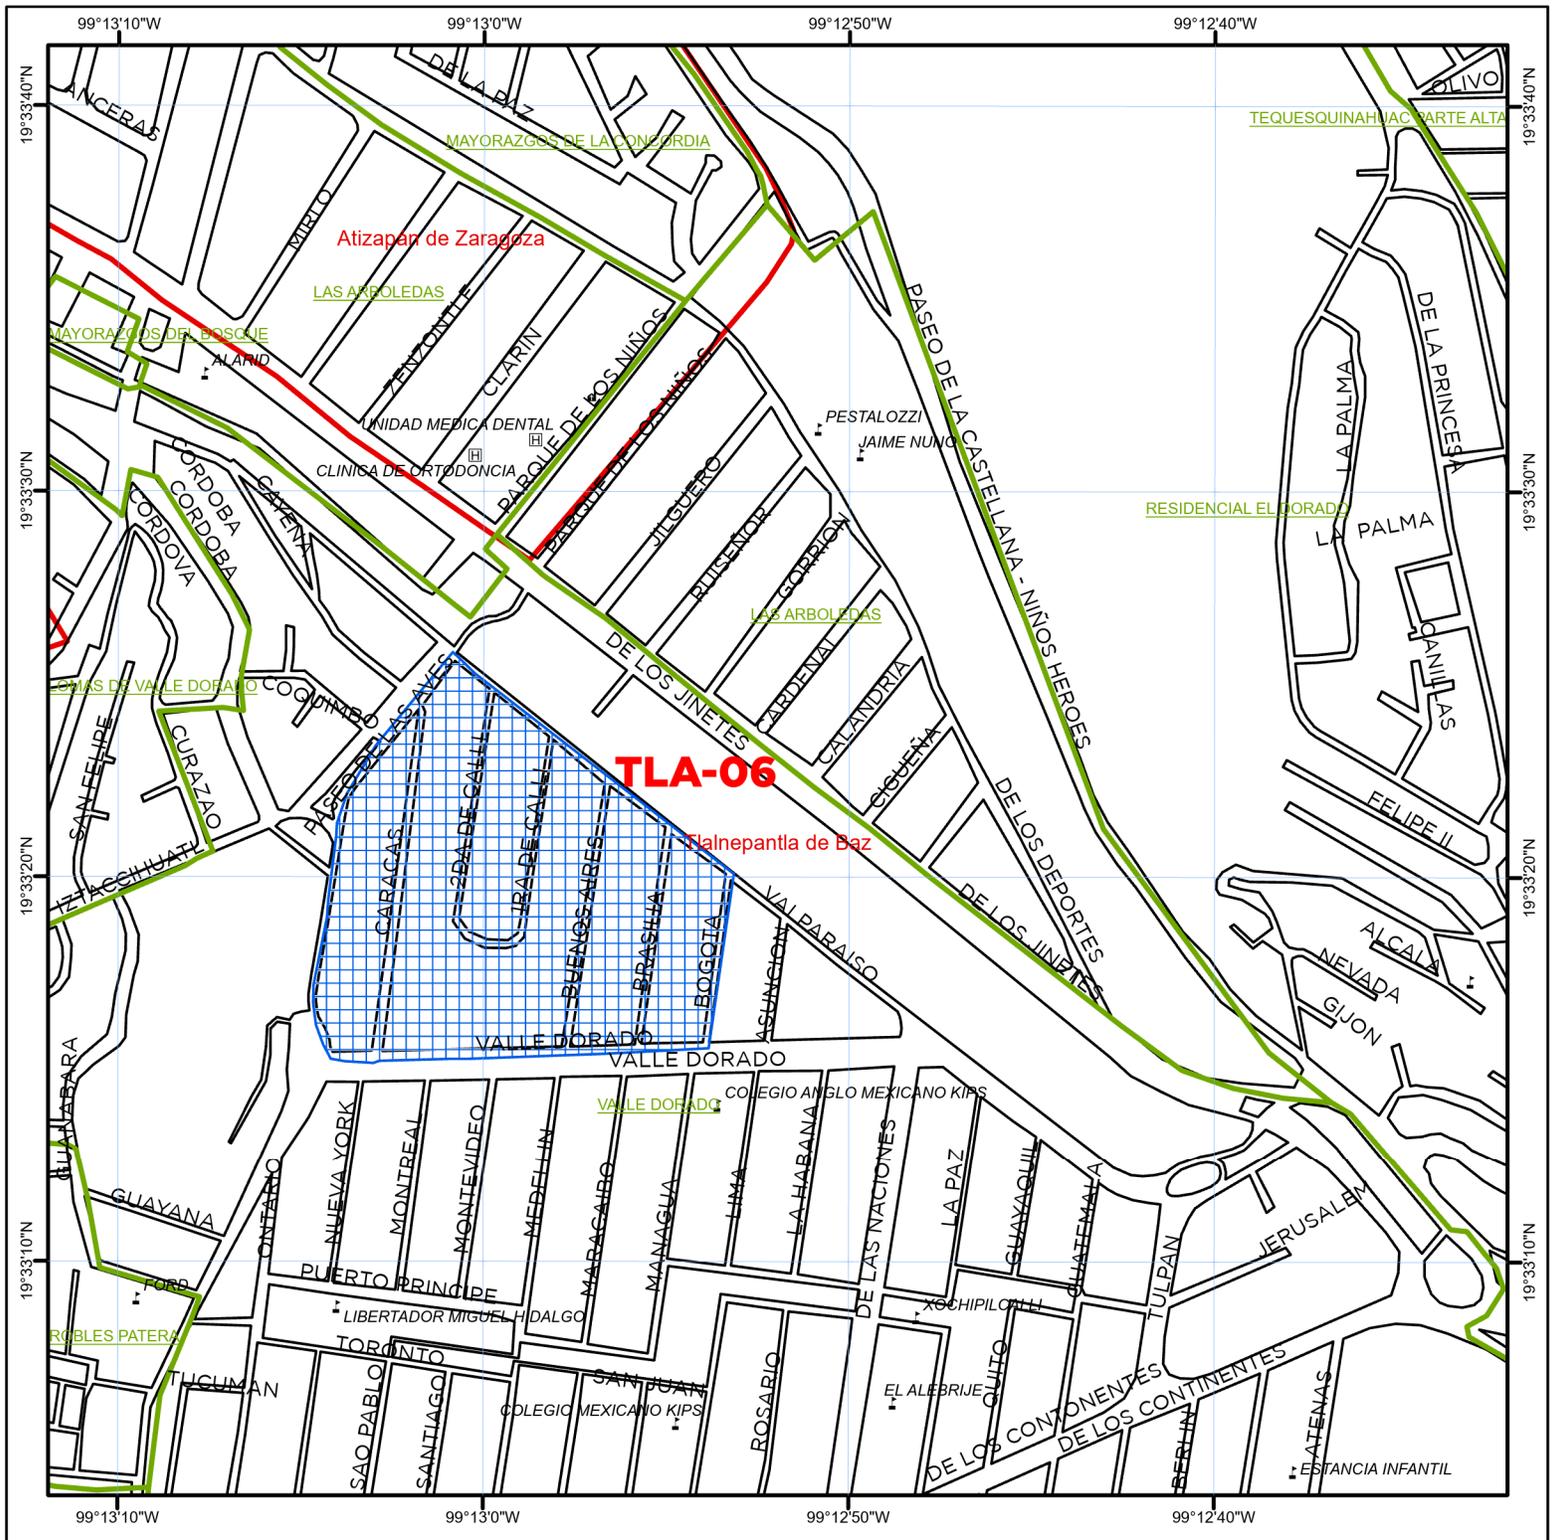
Clave del sitio: TLA-06

Tirante(s) (m.) Vial: 0.45
Interior: 0.15

Causas: Infraestructura hidráulica insuficiente

Descripción: Precipitación pluvial intensa aunado a la infraestructura hidráulica insuficiente, lo que provocó afectaciones en varias calles de Valle Dorado.

Personal de Grupo Tláloc realizó trabajos de limpieza en coladeras y pozos de visita, así como desazolve de la red de drenaje, empleando un equipo de presión - succión y un equipo hidroneumático.

Programa permanente de limpieza y desazolve de la red de drenaje.

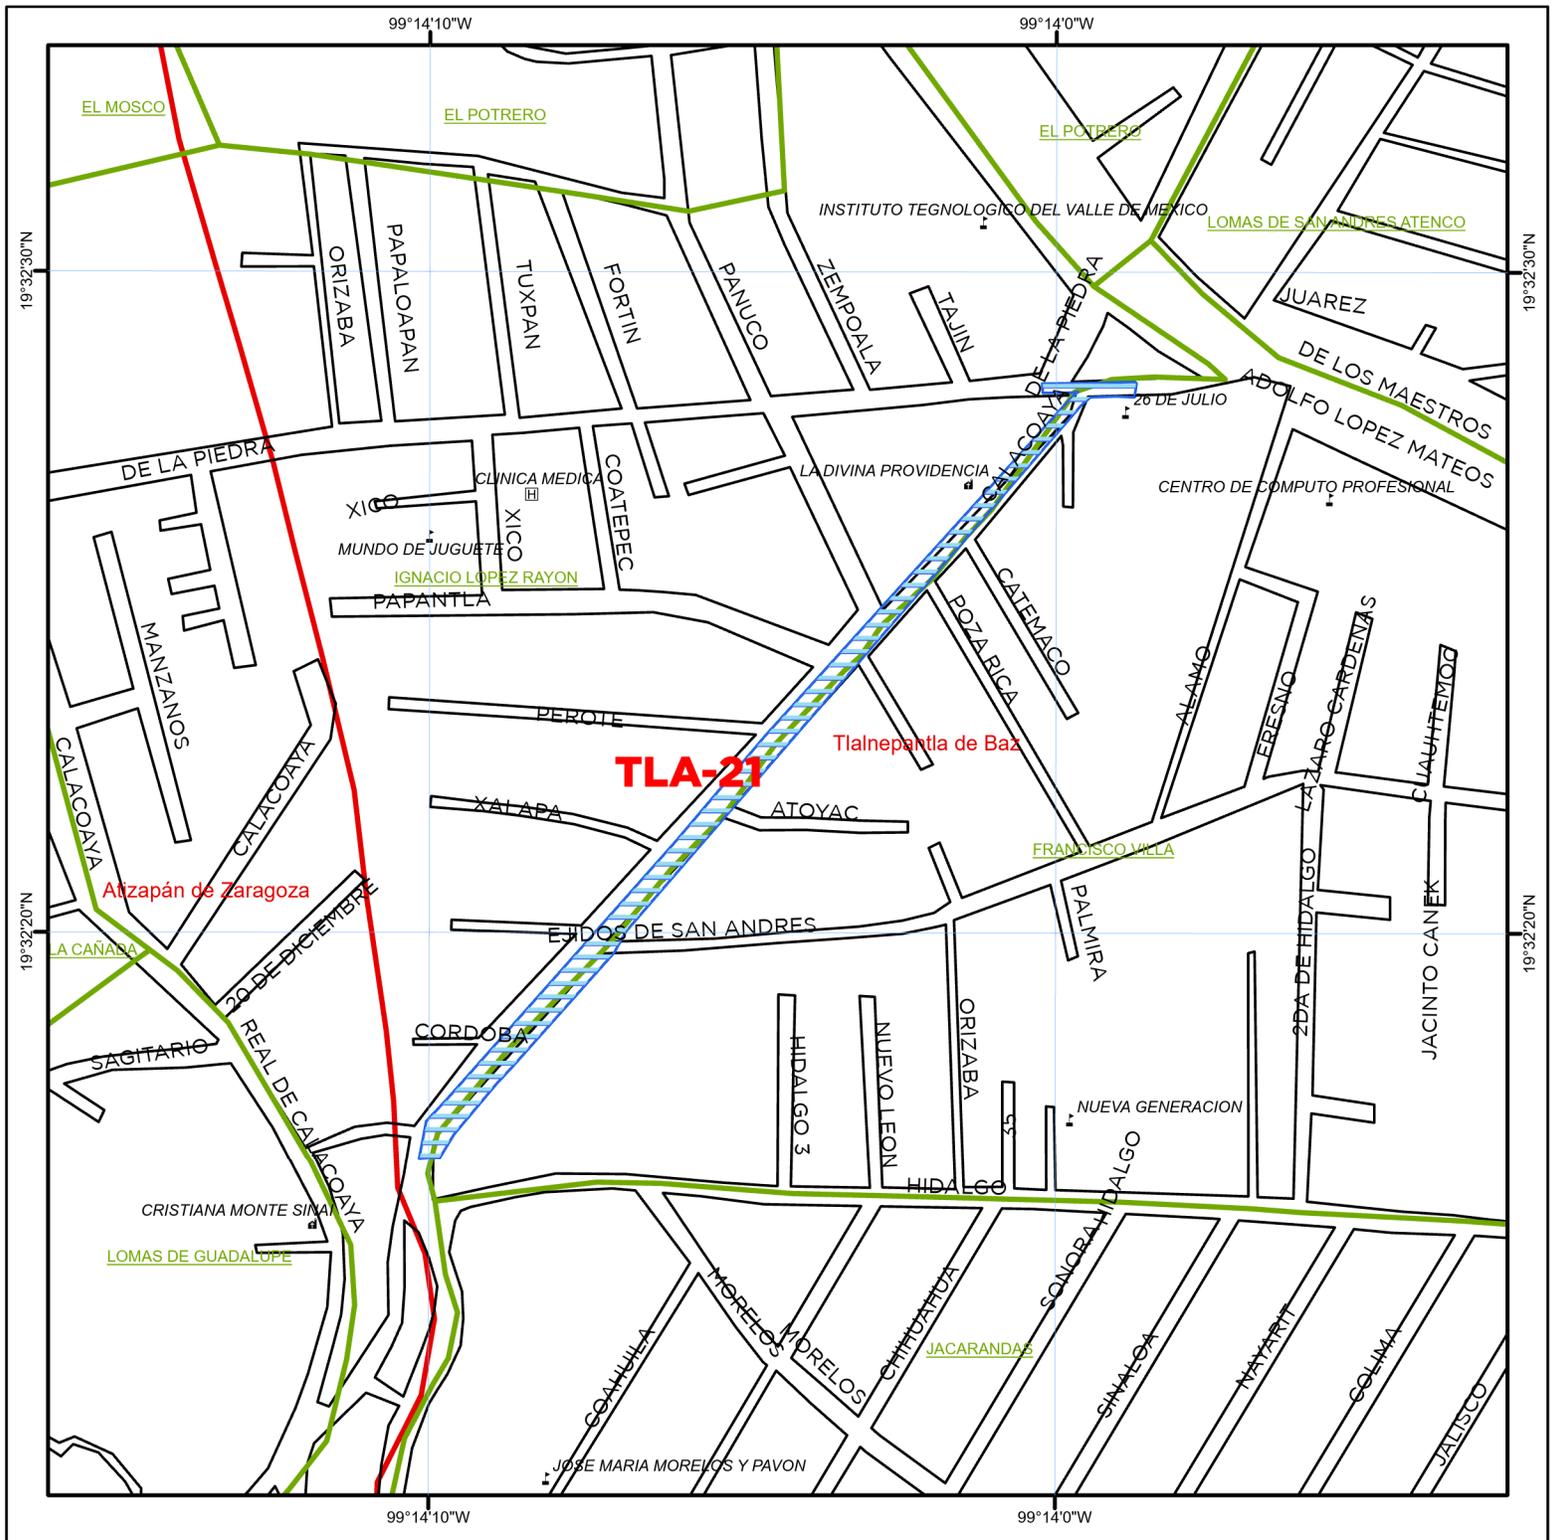
Clave del sitio: TLA-21

Tirante(s) (m.) Vial: 0.30
Interior: 0.00

Causas: Infraestructura hidráulica insuficiente

Descripción: Encharcamiento provocado por precipitación pluvial intensa, aunado a la infraestructura hidráulica insuficiente ocasionando tránsito lento sobre la avenida Calacoaya.

Personal del organismo operador llevo a cabo la apertura de rejillas, retiro de basura y desazolve de la linea general de drenaje, empleando un equipo de presión - succión.

Programa permanente de limpieza y desazolve de la red de drenaje.

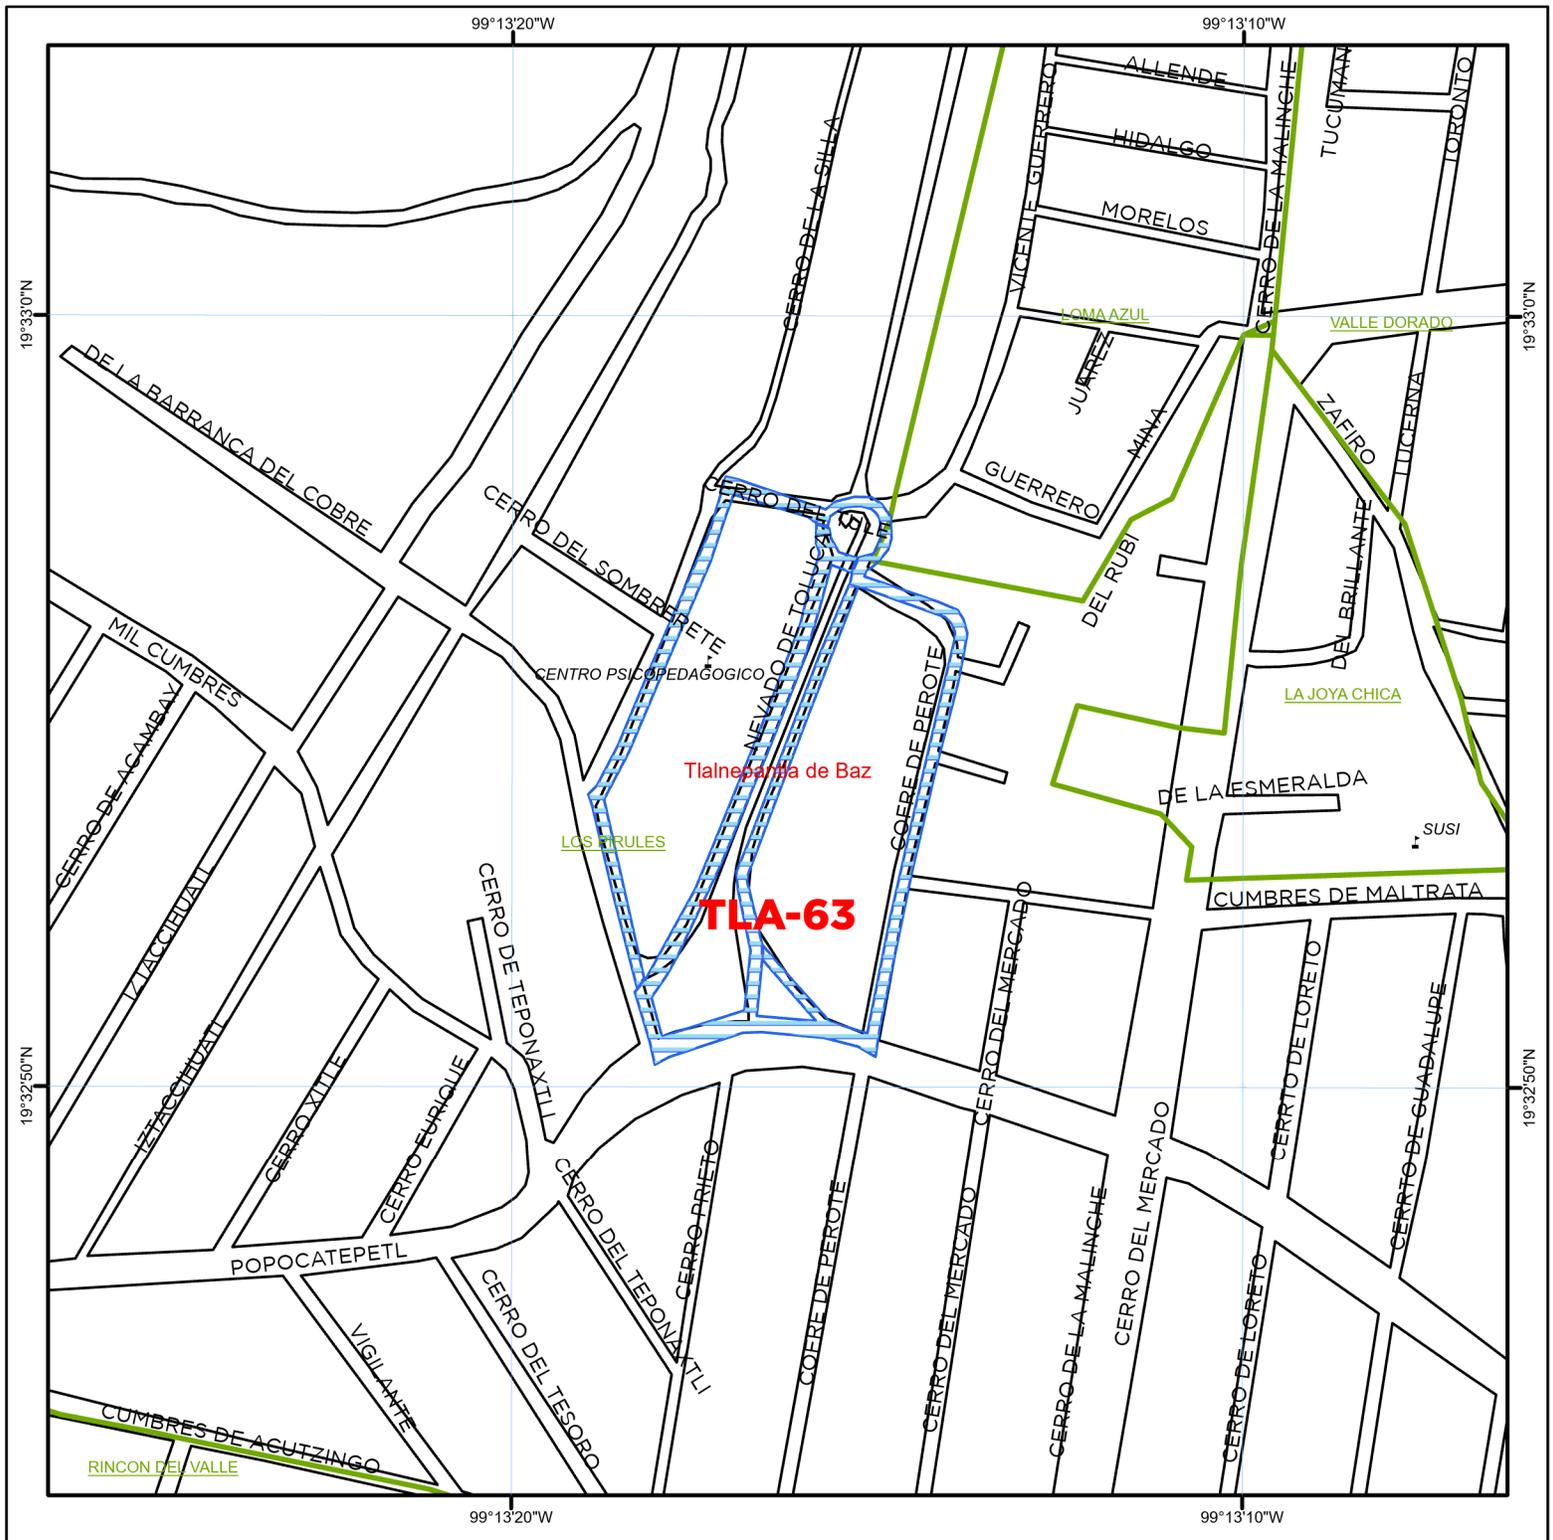
Municipio: Tlalnepantla de Baz
Clave del sitio: TLA-63

Tirante(s) (m.) Vial: 0.30
Interior: 0.00

Causas: Infraestructura hidráulica insuficiente

Descripción: Encharcamiento ocasionado por precipitación pluvial intensa, lo que ocasionó que la infraestructura hidráulica existente fuera insuficiente.

Personal de CAEM llevó acabo trabajos de limpieza y desazolve de coladeras y pozos de visita.

Programa permanente de limpieza y desazolve de la red de drenaje.

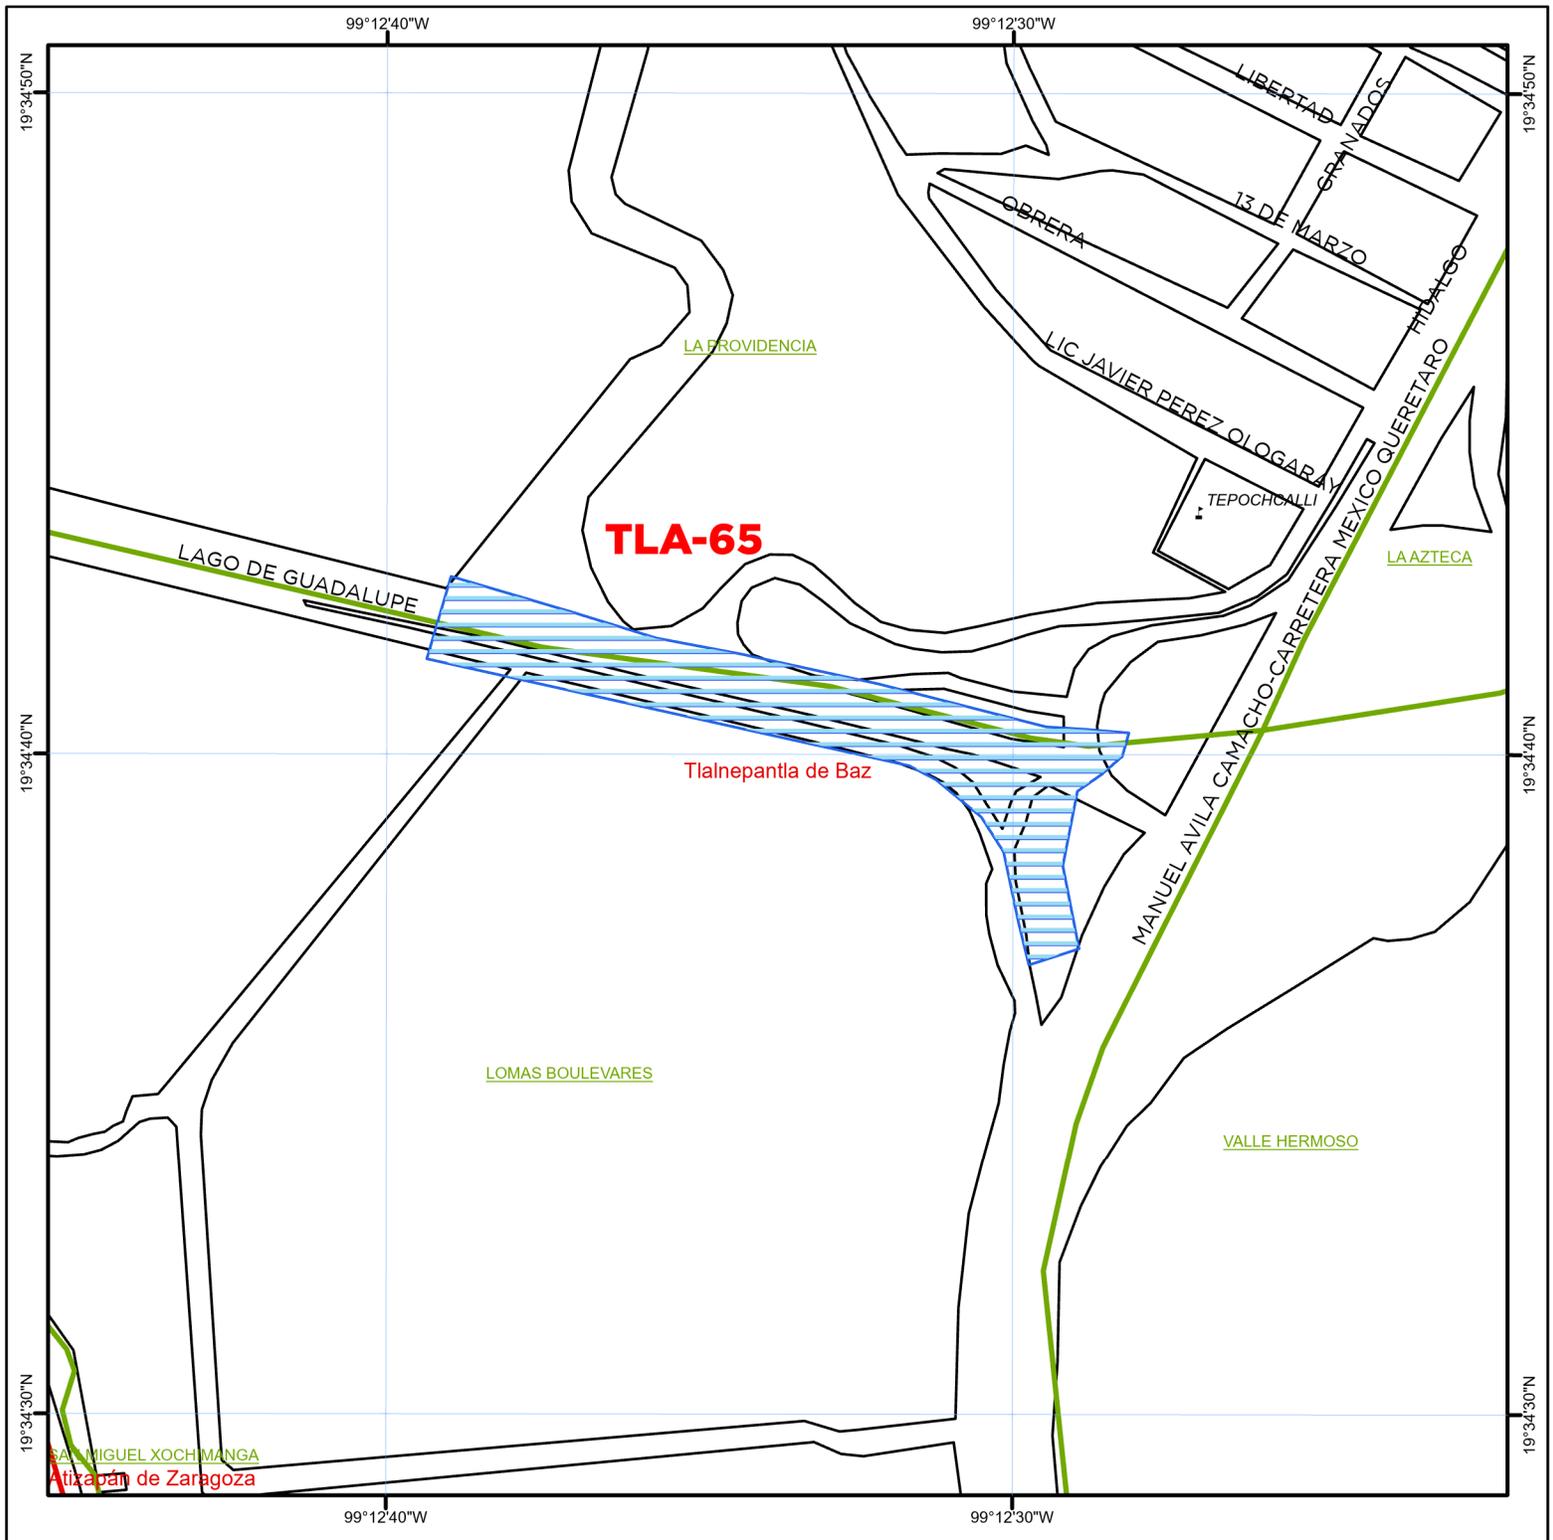
Clave del sitio: **TLA-65**

Tirante(s) (m.) Vial: 0.40
Interior: 0.00

Causas: Infraestructura hidráulica insuficiente

Descripción: Precipitación pluvial con granizo provocó encharcamientos sobre la avenida Lago de Guadalupe en dirección a la Autopista Querétaro - México.

Personal del organismo operador llevó a cabo trabajo de apertura de rejillas, retiro de basura y desazolve de la red de drenaje, empleando un equipo de presión - succión.

Programa permanente de limpieza y desazolve de la red de drenaje.

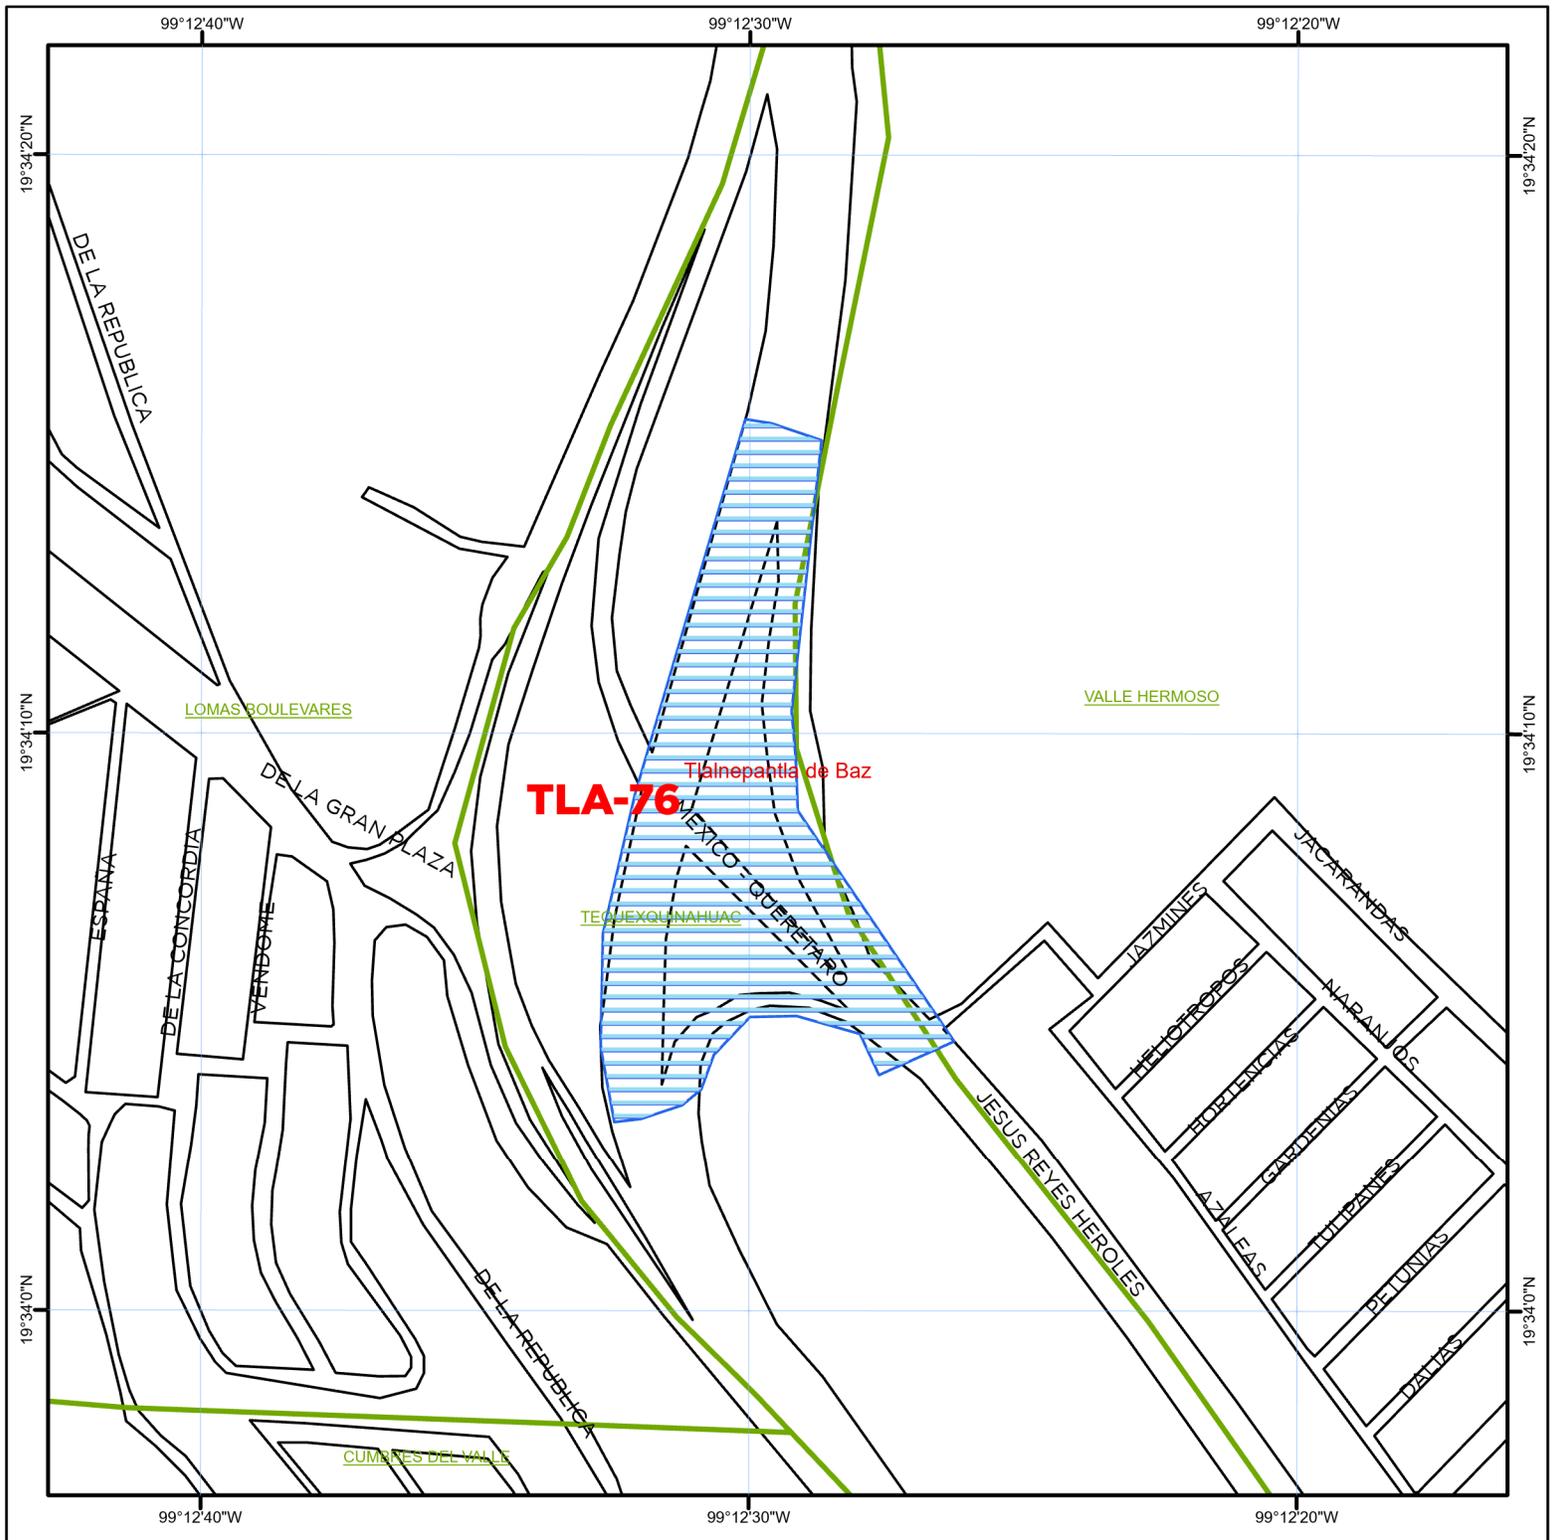
Clave del sitio: TLA-76

Tirante(s) (m.) Vial: 0.30
Interior: 0.00

Causas: Infraestructura hidráulica insuficiente

Descripción: Precipitación pluvial intensa, aunado a la falta de capacidad de la infraestructura hidráulica existente, provocó encharcamientos sobre la carretera México - Querétaro frente a la empresa Kimex, afectando solo el tránsito vehicular.

Personal de la CAEM realizó trabajos de bombeo, limpieza y desazolve de la red de drenaje, empleando una bomba tipo Thompson.

Retiro de basura y levantamiento de tapas de pozos para el desalojo de agua.

Programa permanente de limpieza y desazolve de la red de drenaje.
