Atlas de Inundaciones No. XXX
 Temporada de Lluvias 2023
 Cuenca del Valle de México - Pánuco

**Municipio
Tlalnepantla de Baz**

Cuenca del Valle de México

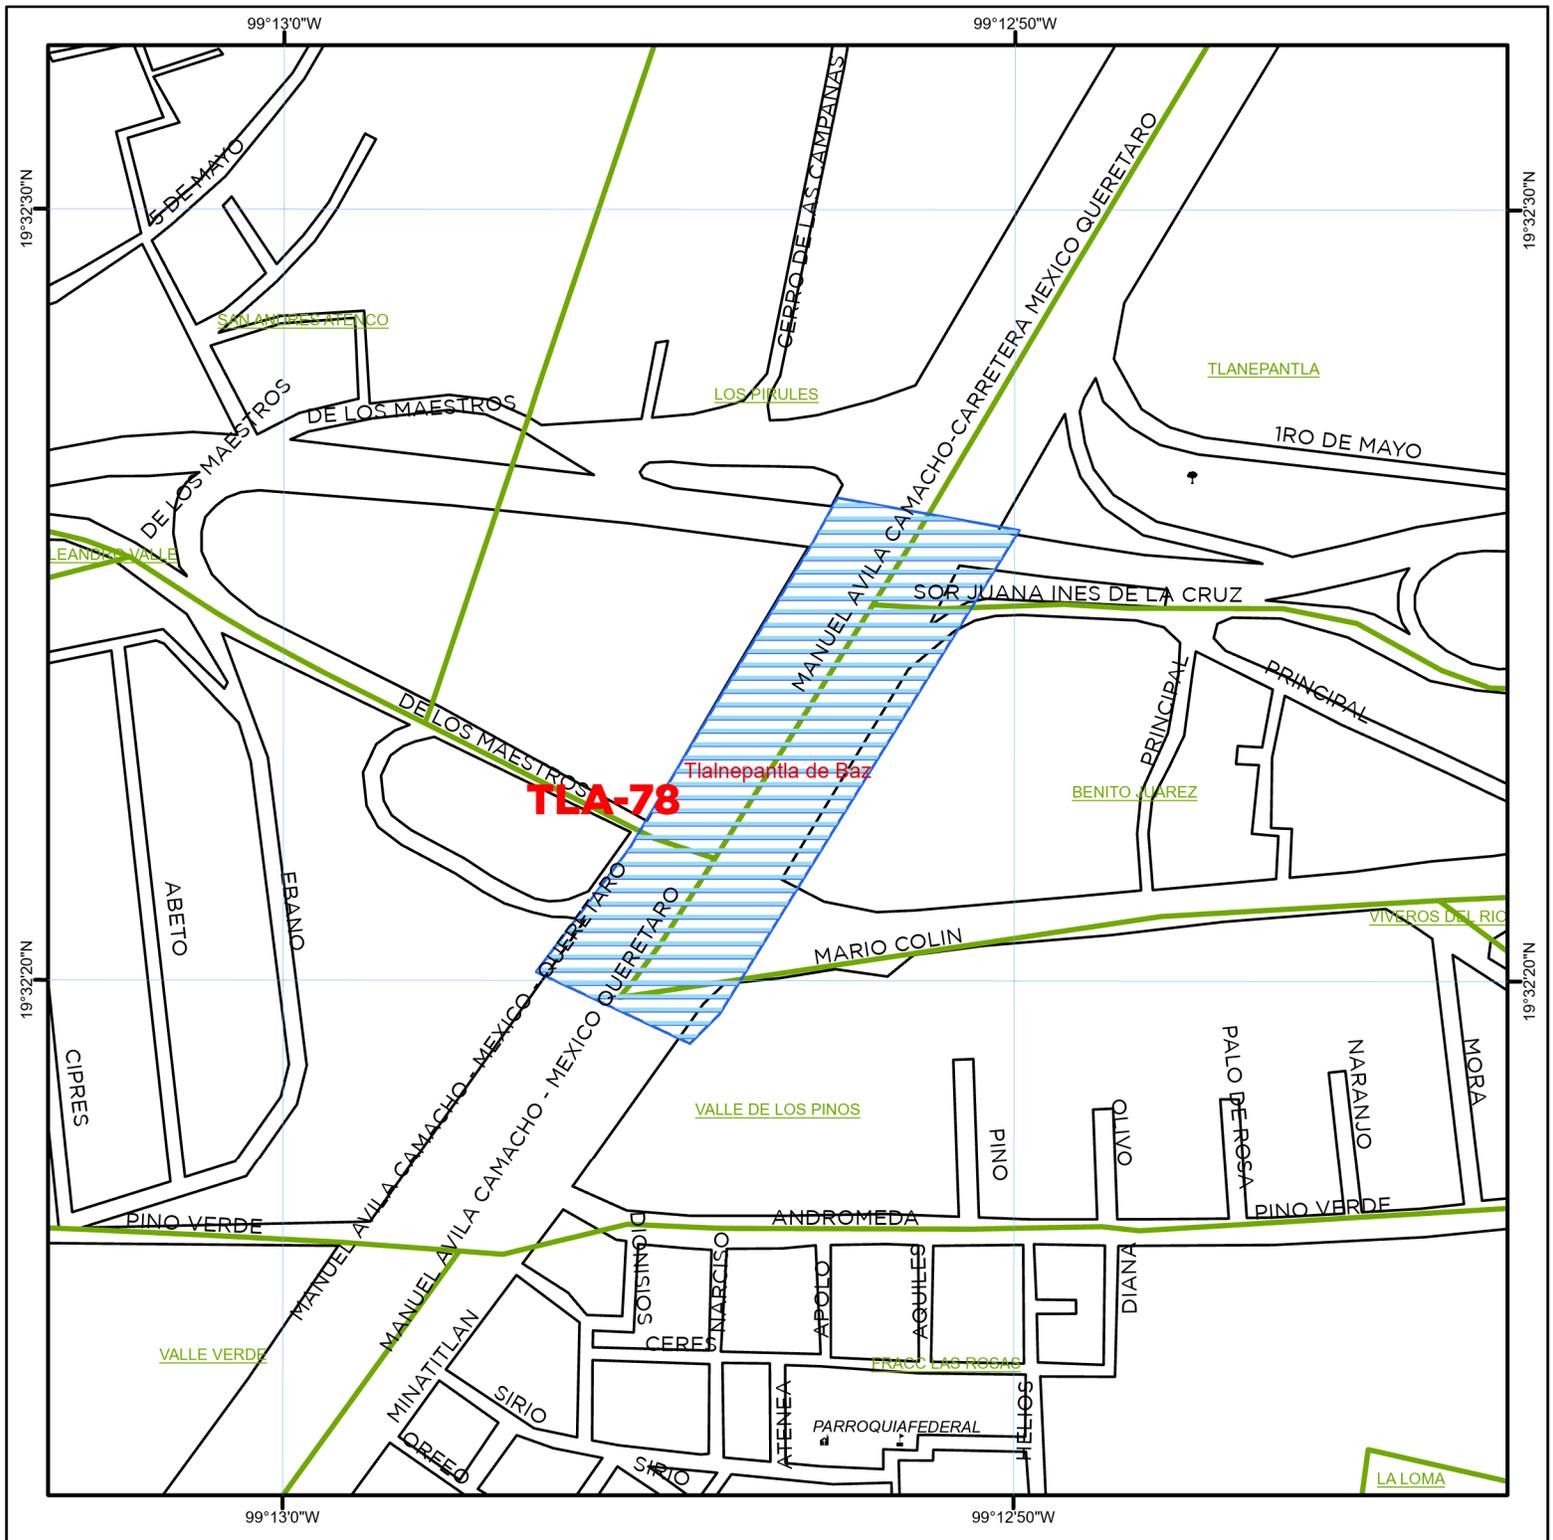
Clave del sitio: **TLA-78**

Tirante(s) (m.) Vial: 0.30
Interior: 0.00

Causas: Infraestructura hidráulica insuficiente

Descripción: Precipitación pluvial con granizo provocó encharcamientos bajo el puente del Blvd. Manuel Ávila Camacho a la altura de la Av. Mario Colín.

Personal del organismo operador llevo a cabo la apertura de rejillas, retiro de basura y desazolve de la red de drenaje, empleando un equipo de presión - succión.

Programa permanente de limpieza y desazolve de la red de drenaje.

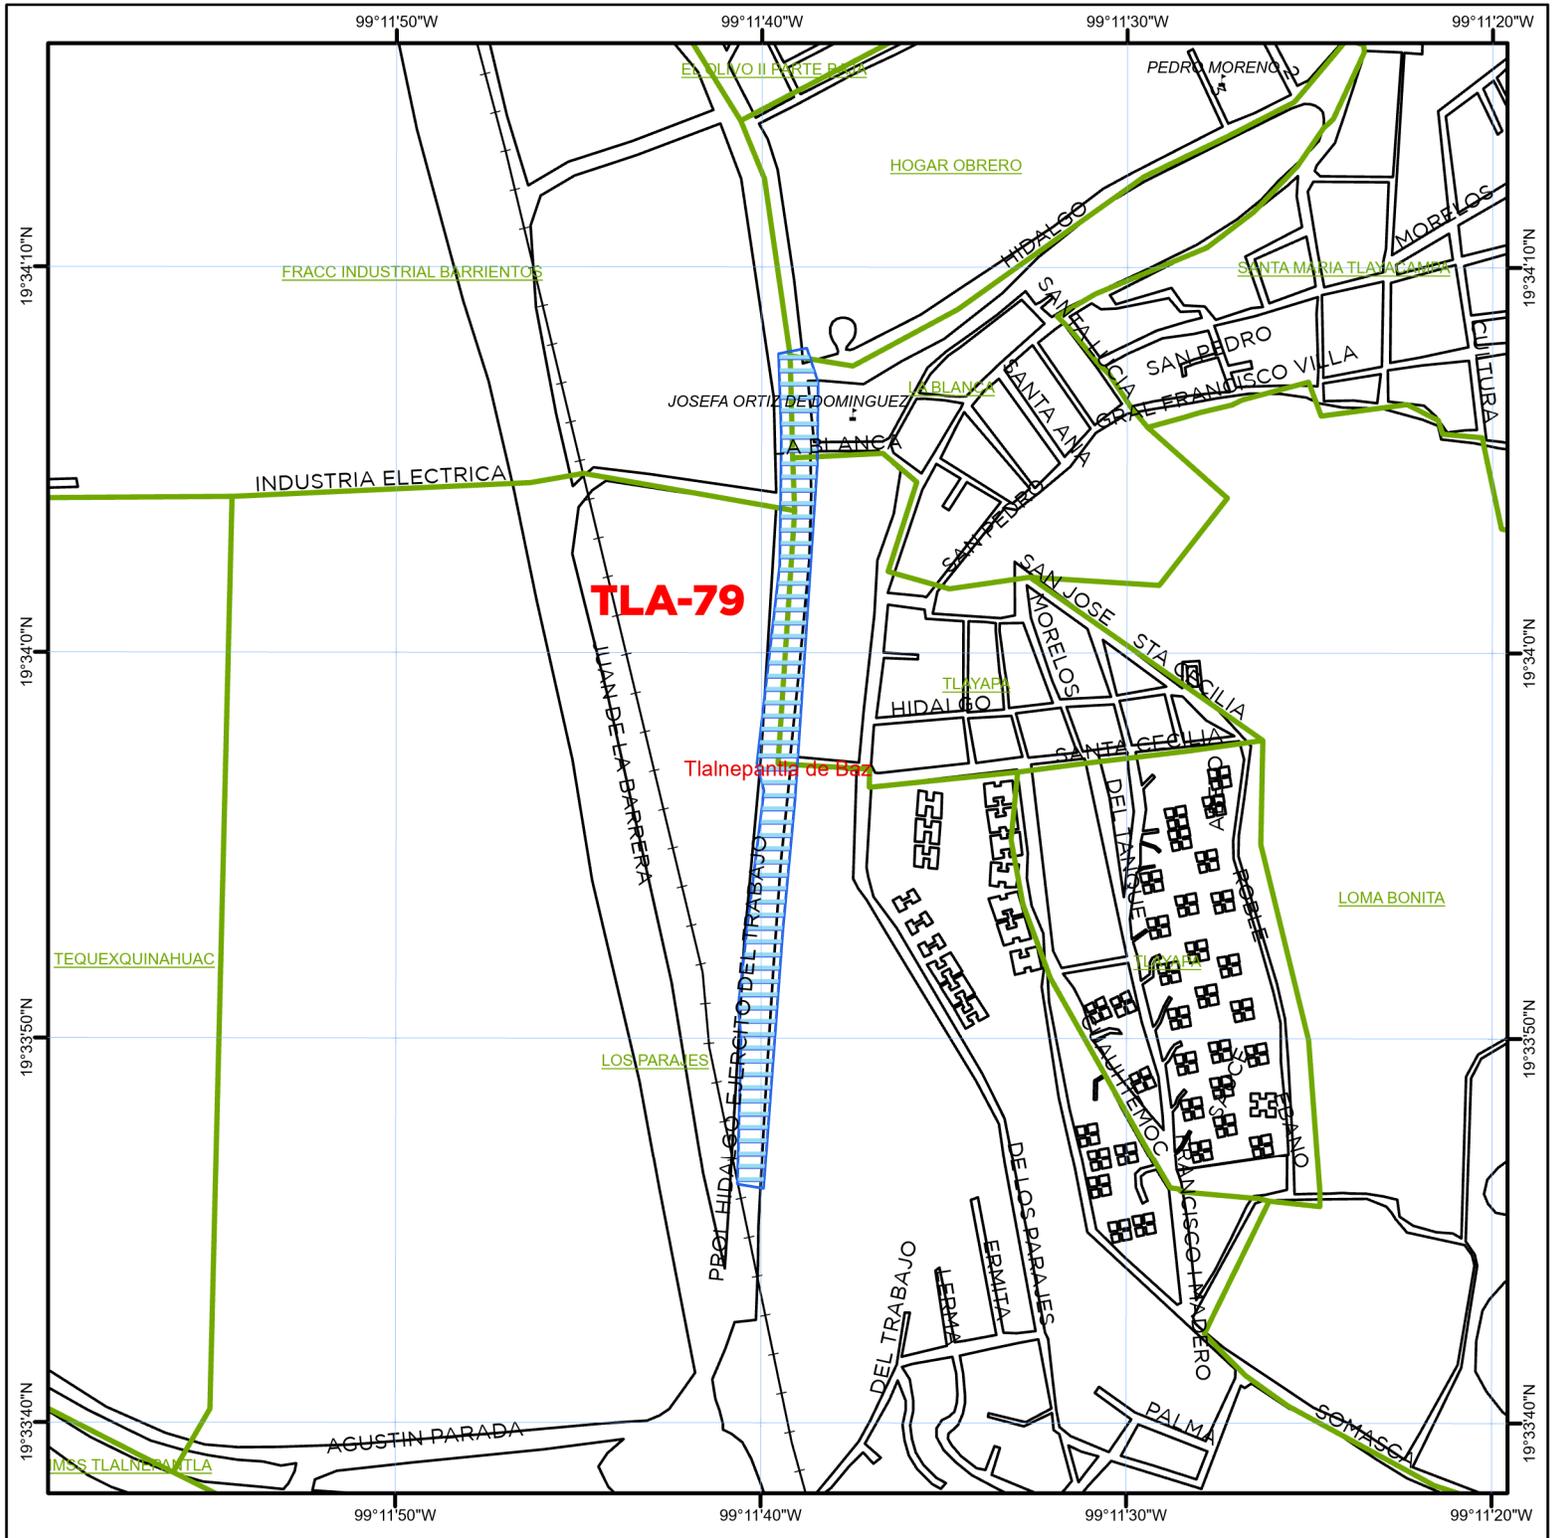
Municipio: Tlalnepantla de Baz
Clave del sitio: TLA-79

Tirante(s) (m.) Vial: 0.30
Interior: 0.00

Causas: Infraestructura hidráulica insuficiente

Descripción: Encharcamientos sobre Prolongación Av. Hidalgo en ambos sentidos, ocasionados por precipitación pluvial intensa afectando al tránsito vehicular.

Personal del organismo operador llevó a cabo la apertura de rejillas, retiro de basura y desazolve de la red de drenaje empleando un equipo de presión - succión.

Programa permanente de limpieza y desazolve de la red de drenaje.

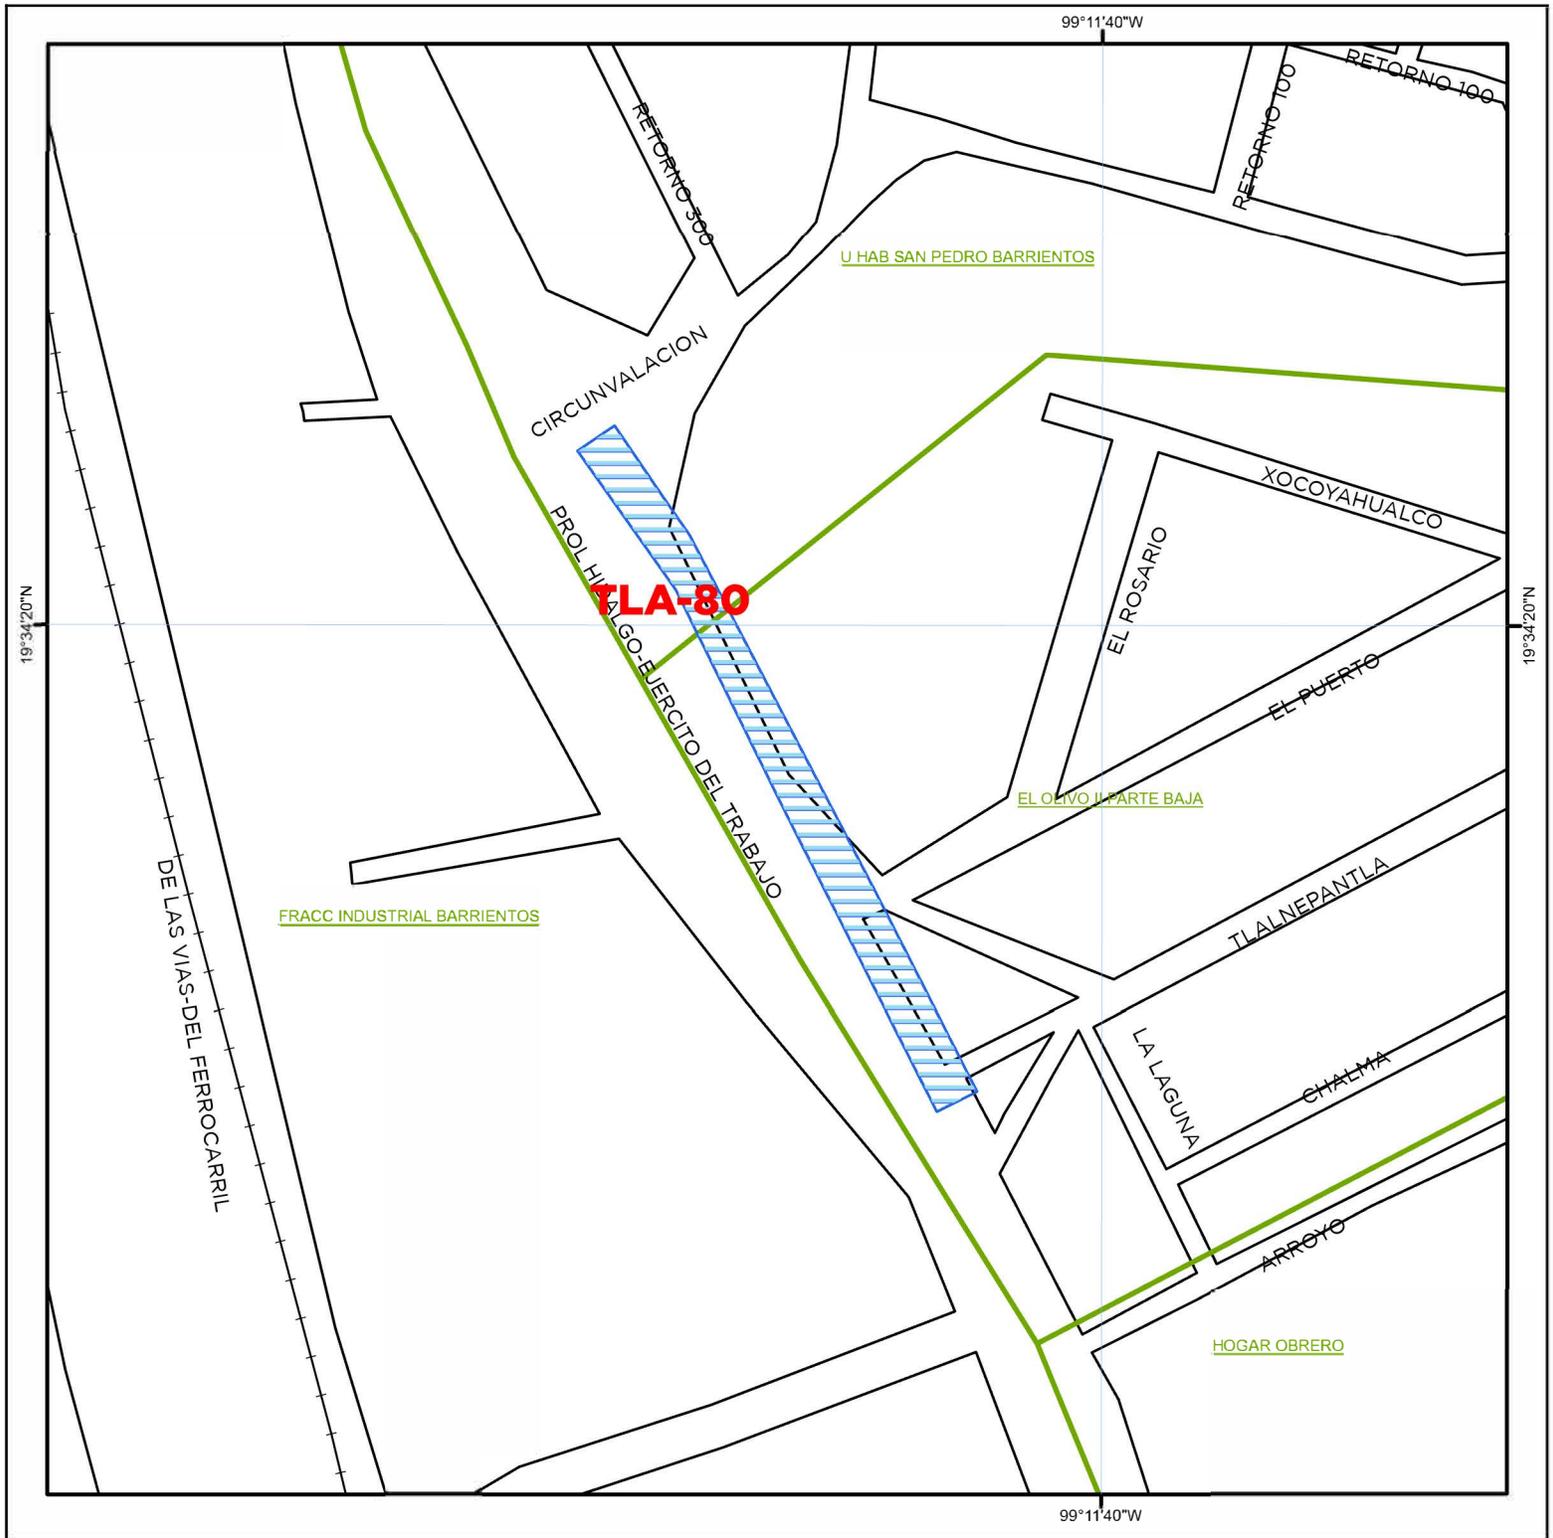
Municipio: Tlalnepantla de Baz
Clave del sitio: **TLA-80**

Tirante(s) (m.) Vial: 0.30
Interior: 0.00

Causas: Infraestructura hidráulica insuficiente

Descripción: Encharcamientos sobre prolongación Av. Hidalgo, debido a precipitaciones pluviales intensas e infraestructura hidráulica insuficiente.

Personal del organismo operador llevó a cabo la apertura de rejillas, retiro de basura y desazolve de la red de drenaje empleando un equipo de presión - succión.

Programa permanente de limpieza y desazolve de la red de drenaje.

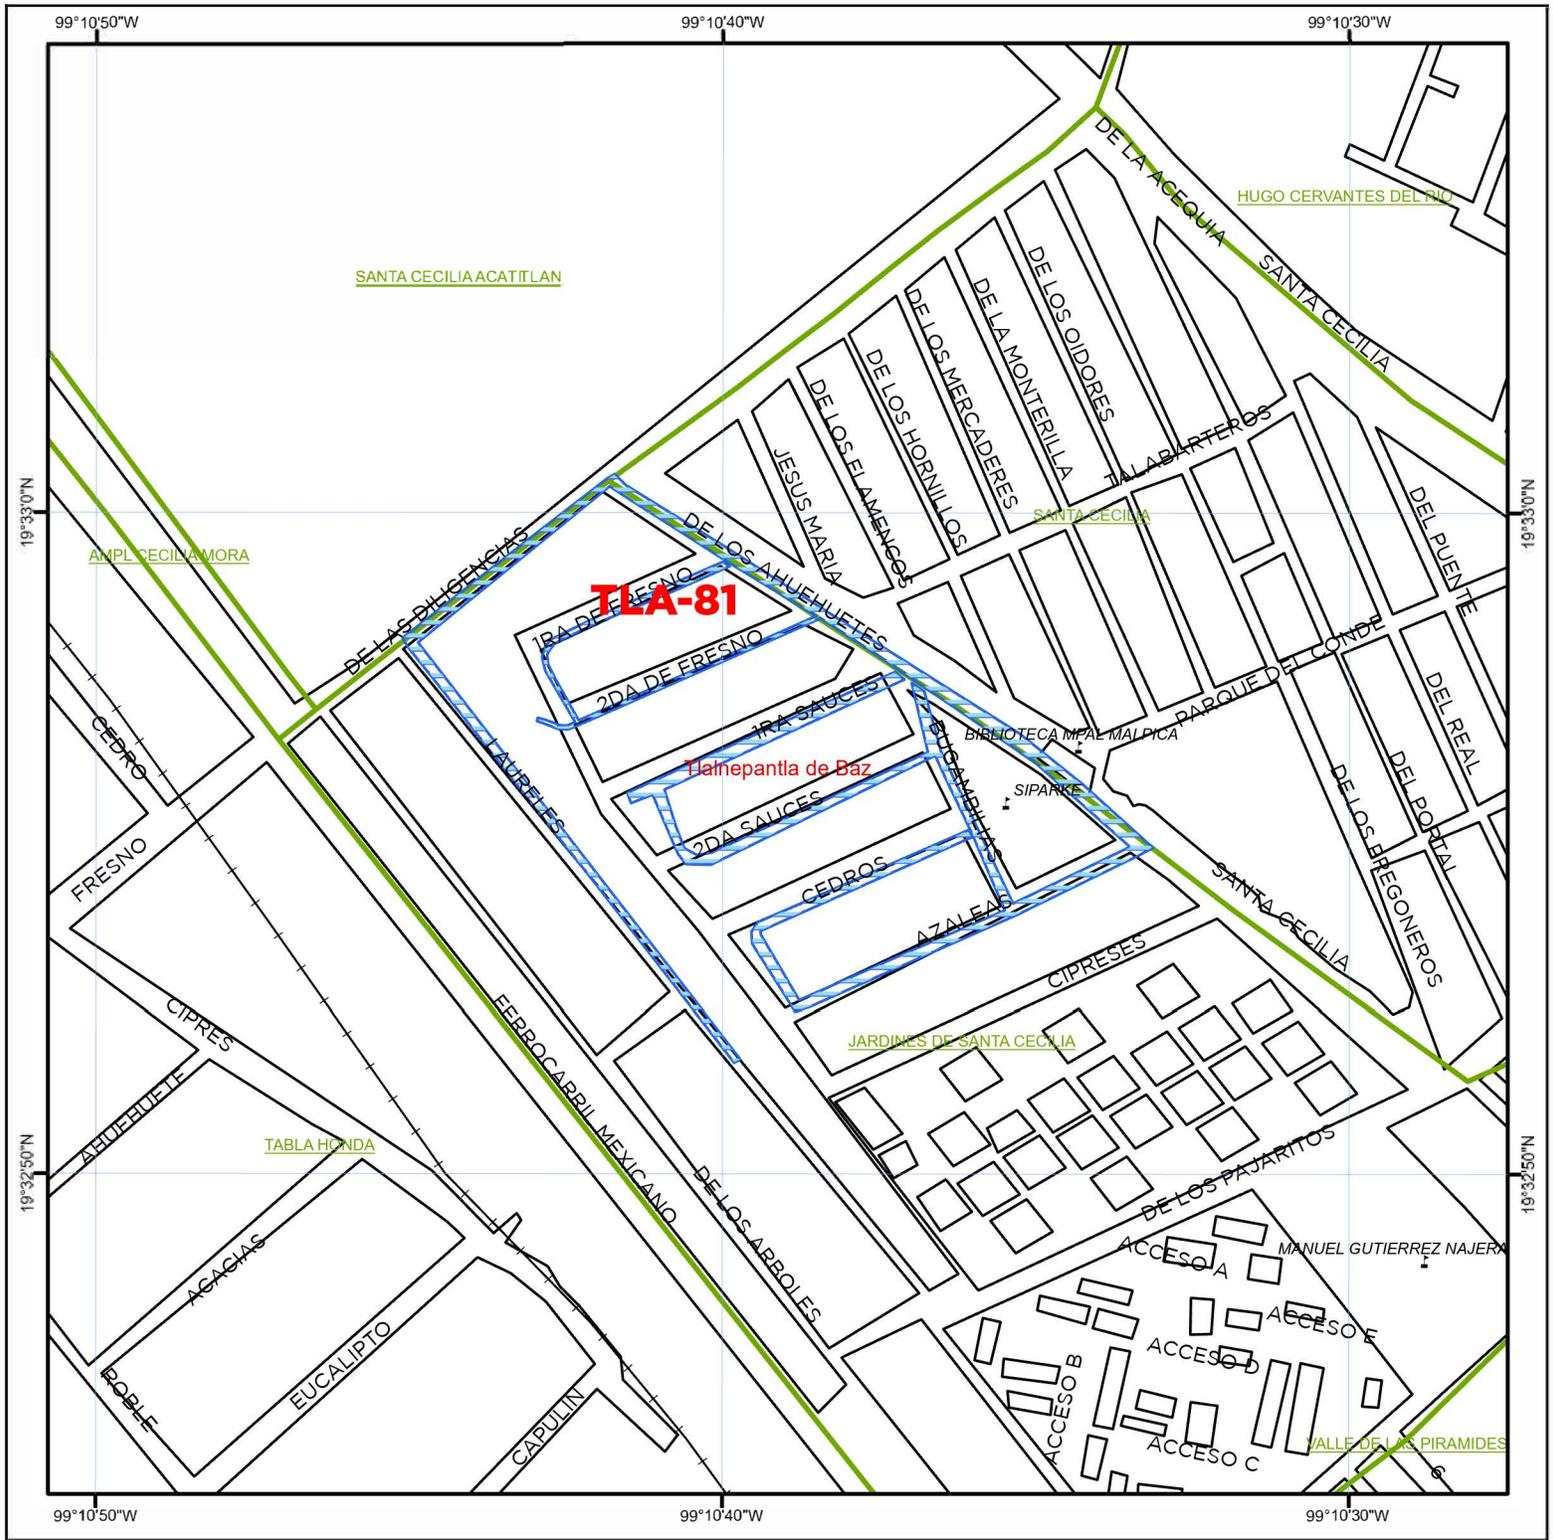
Sitios afectados por inundación

Clave de Sitio	Tipo de evento	Población Vulnerable (No. de Hab)	Superficie Afectada (m)
TLA-81	Ench. Pluvial	0	7,269
