Atlas de Inundaciones No. XXX
 Temporada de Lluvias 2023
 Cuenca del Valle de México - Pánuco

Municipio
 Tultepec

Municipio: Tultepec
Clave del sitio: **TUP-07**

Clave del sitio: **TUP-14**

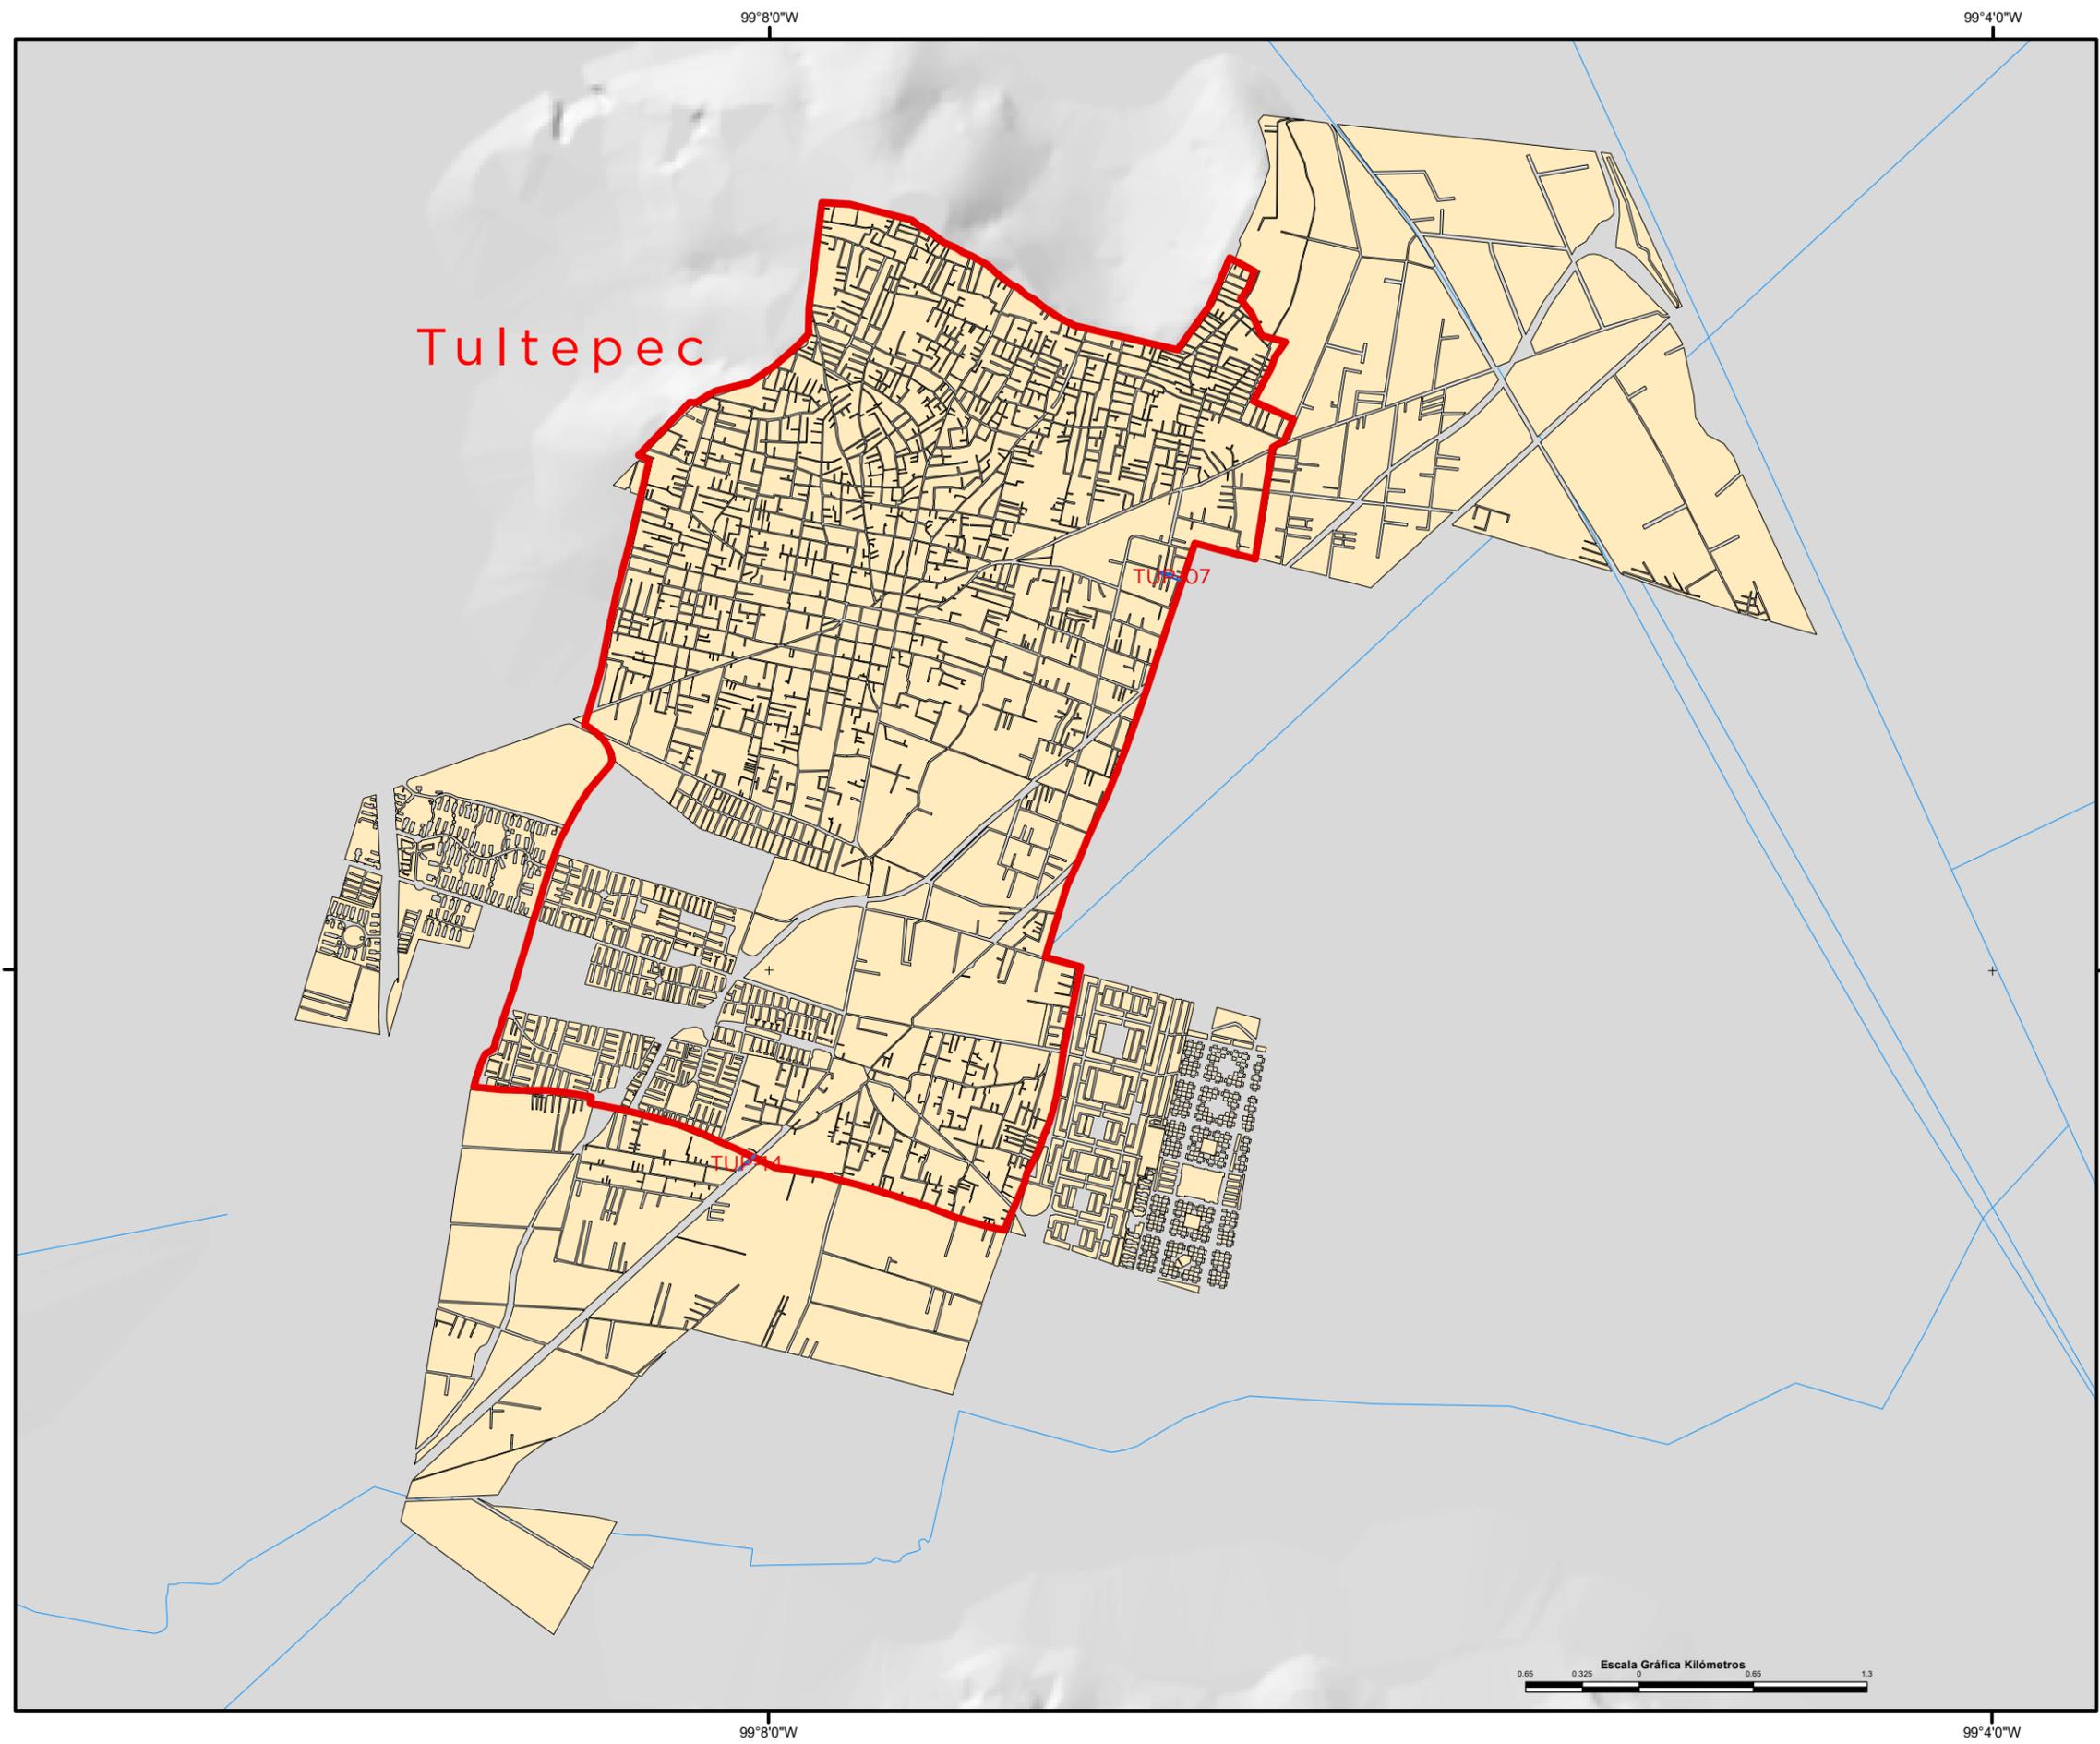
Sitios afectados por Inundación			
Clave de Sitio	Tipo de Fenomeno	Población Vulnerable (No. de Hab)	Superficie Afectada (m2)
TUP-07	Inun. Urb. Pluvial	5	1,984
TUP-14	Ench. Pluvial	0	759
Totales	2	5	2,743

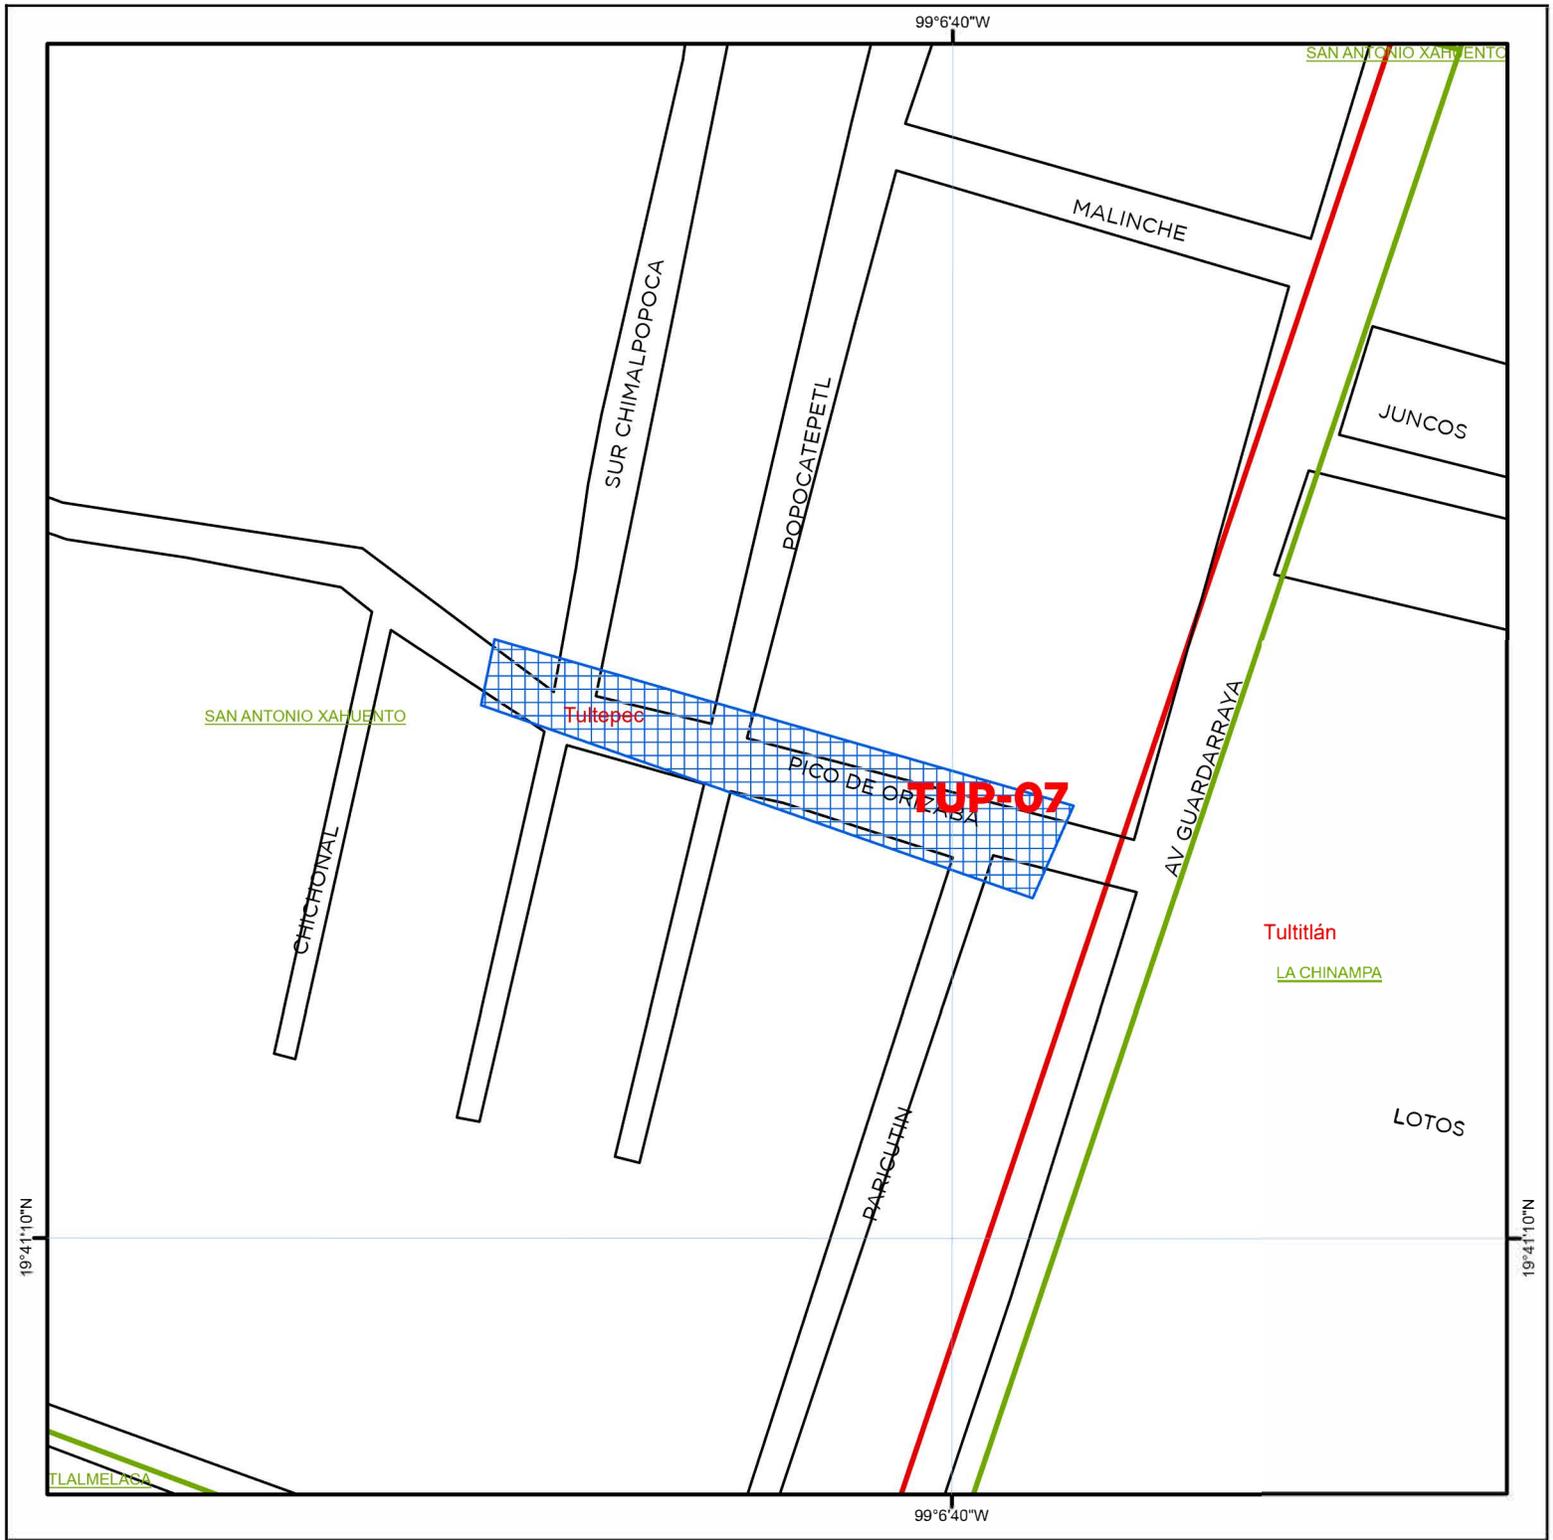
Superficie (m²): 1,984
Población (hab): 5

Tipo de Evento: Inundación Urbana

Tirante(s) (m.) Vial: 0.50
Interior: 0.20

Causas: Infraestructura hidráulica insuficiente

Descripción: Precipitación pluvial intensa aunado a la infraestructura hidráulica insuficiente ocasionó encharcamientos sobre la calle Pico de Orizaba, afectando al tránsito vehicular y una vivienda.

Personal de Protección Civil del Estado atendió la emergencia realizando trabajos de achique y limpieza en la zona afectada.

A solicitud del municipio, personal de CAEM realizó el sondeo y lavado de calles y se desazolvaron 15 pozos de visita y 20 pluviales.

Programa permanente de limpieza y desazolve de la red de drenaje.

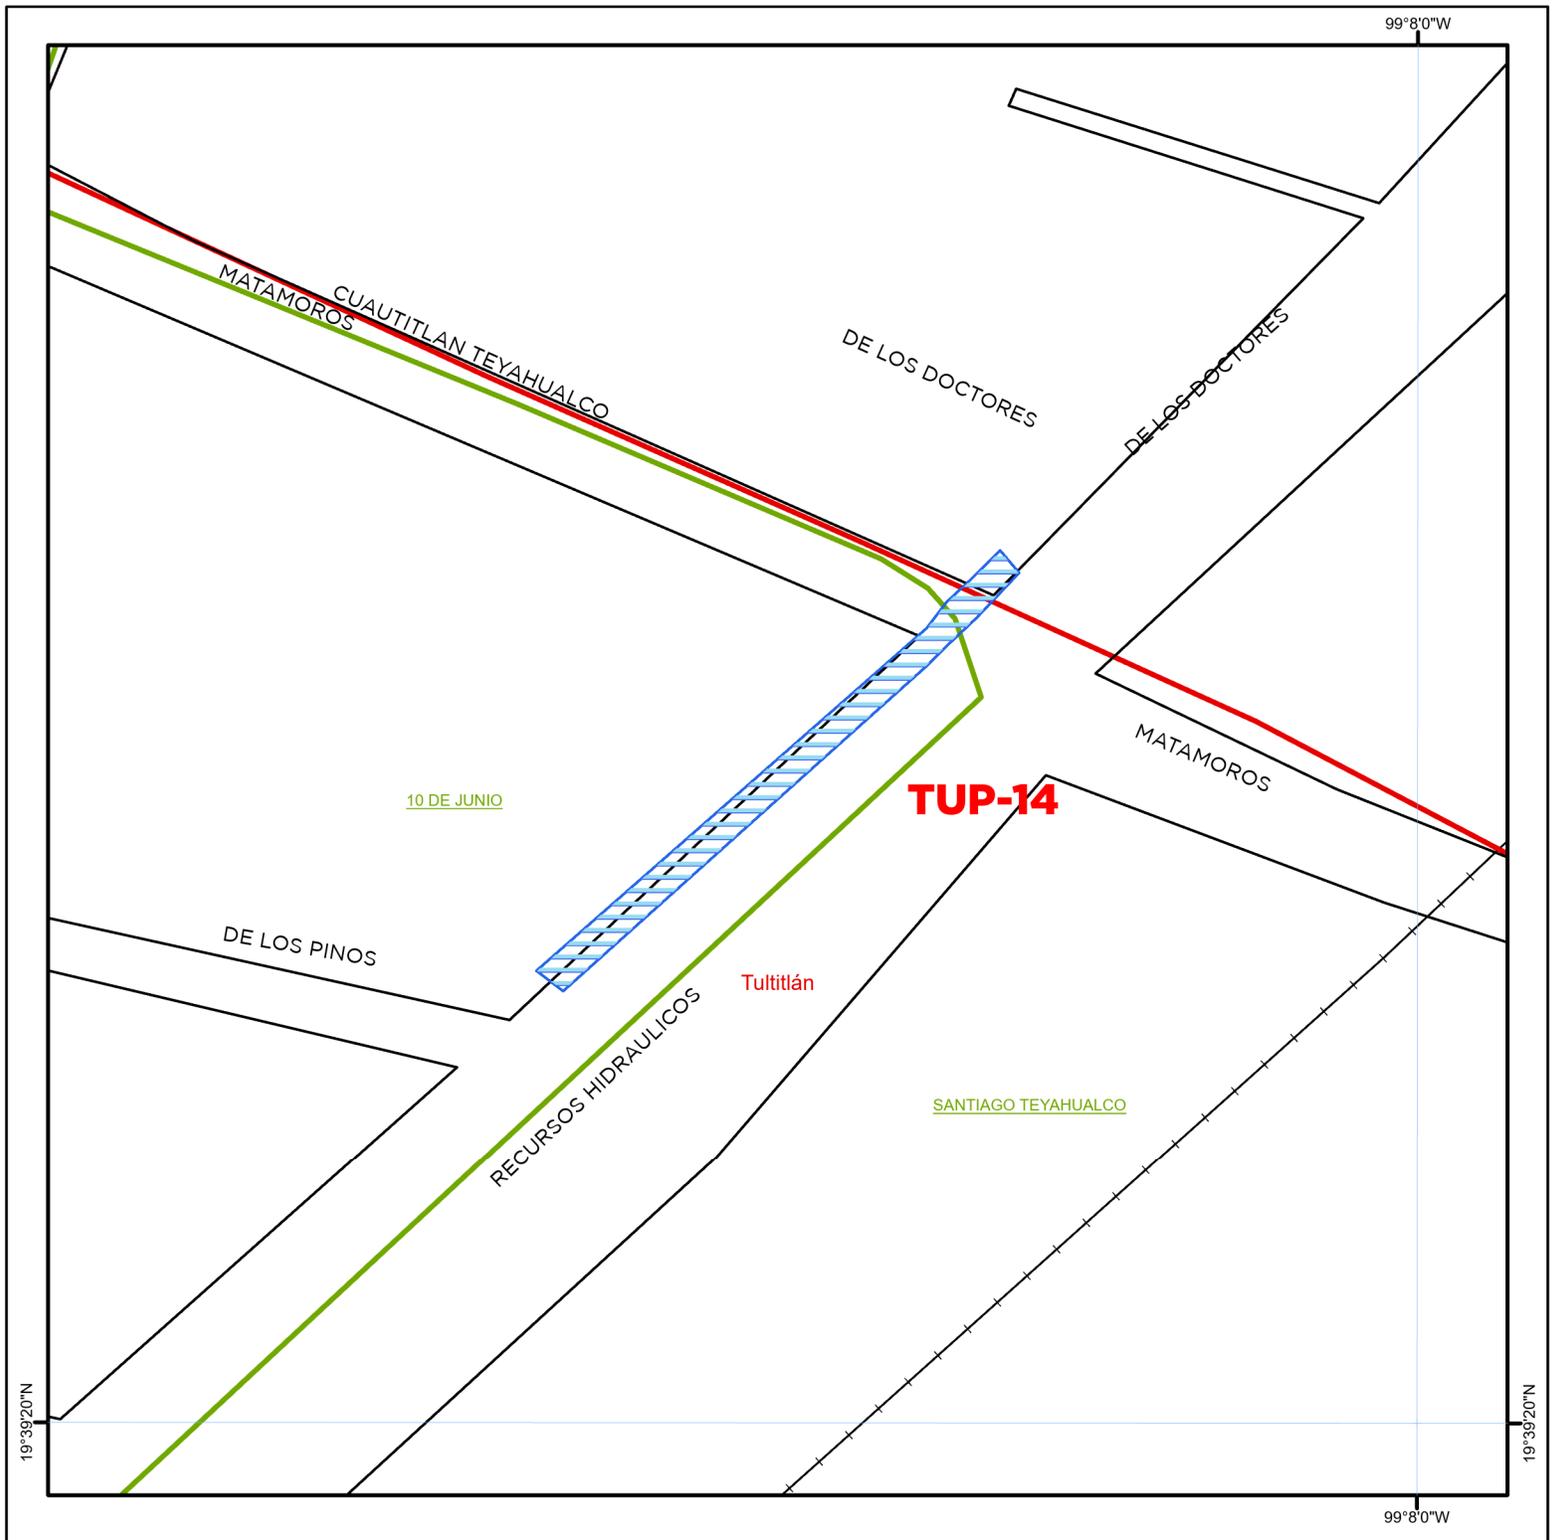
Superficie (m²): 759

Tipo de Evento: Encharcamiento

Tirante(s) (m.) Vial: 0.30
Interior: 0.00

Causas: Infraestructura hidráulica insuficiente

Descripción: Precipitación pluvial con granizo provocó afectaciones en una bodega ubicada entre Cda. de Los Doctores y Recursos Hidráulicos.

Los niveles de agua bajaron por si solos, por lo que no fue necesaria la intervención de la CAEM

Programa permanente de limpieza y desazolve de la red de drenaje.
