Atlas de Inundaciones No. XXX  
 Temporada de Lluvias 2023  
 Cuenca del Valle de México - Pánuco

Municipio  
Tultitlán

Clave del sitio: **TUT-01**

Clave del sitio: **TUT-11**

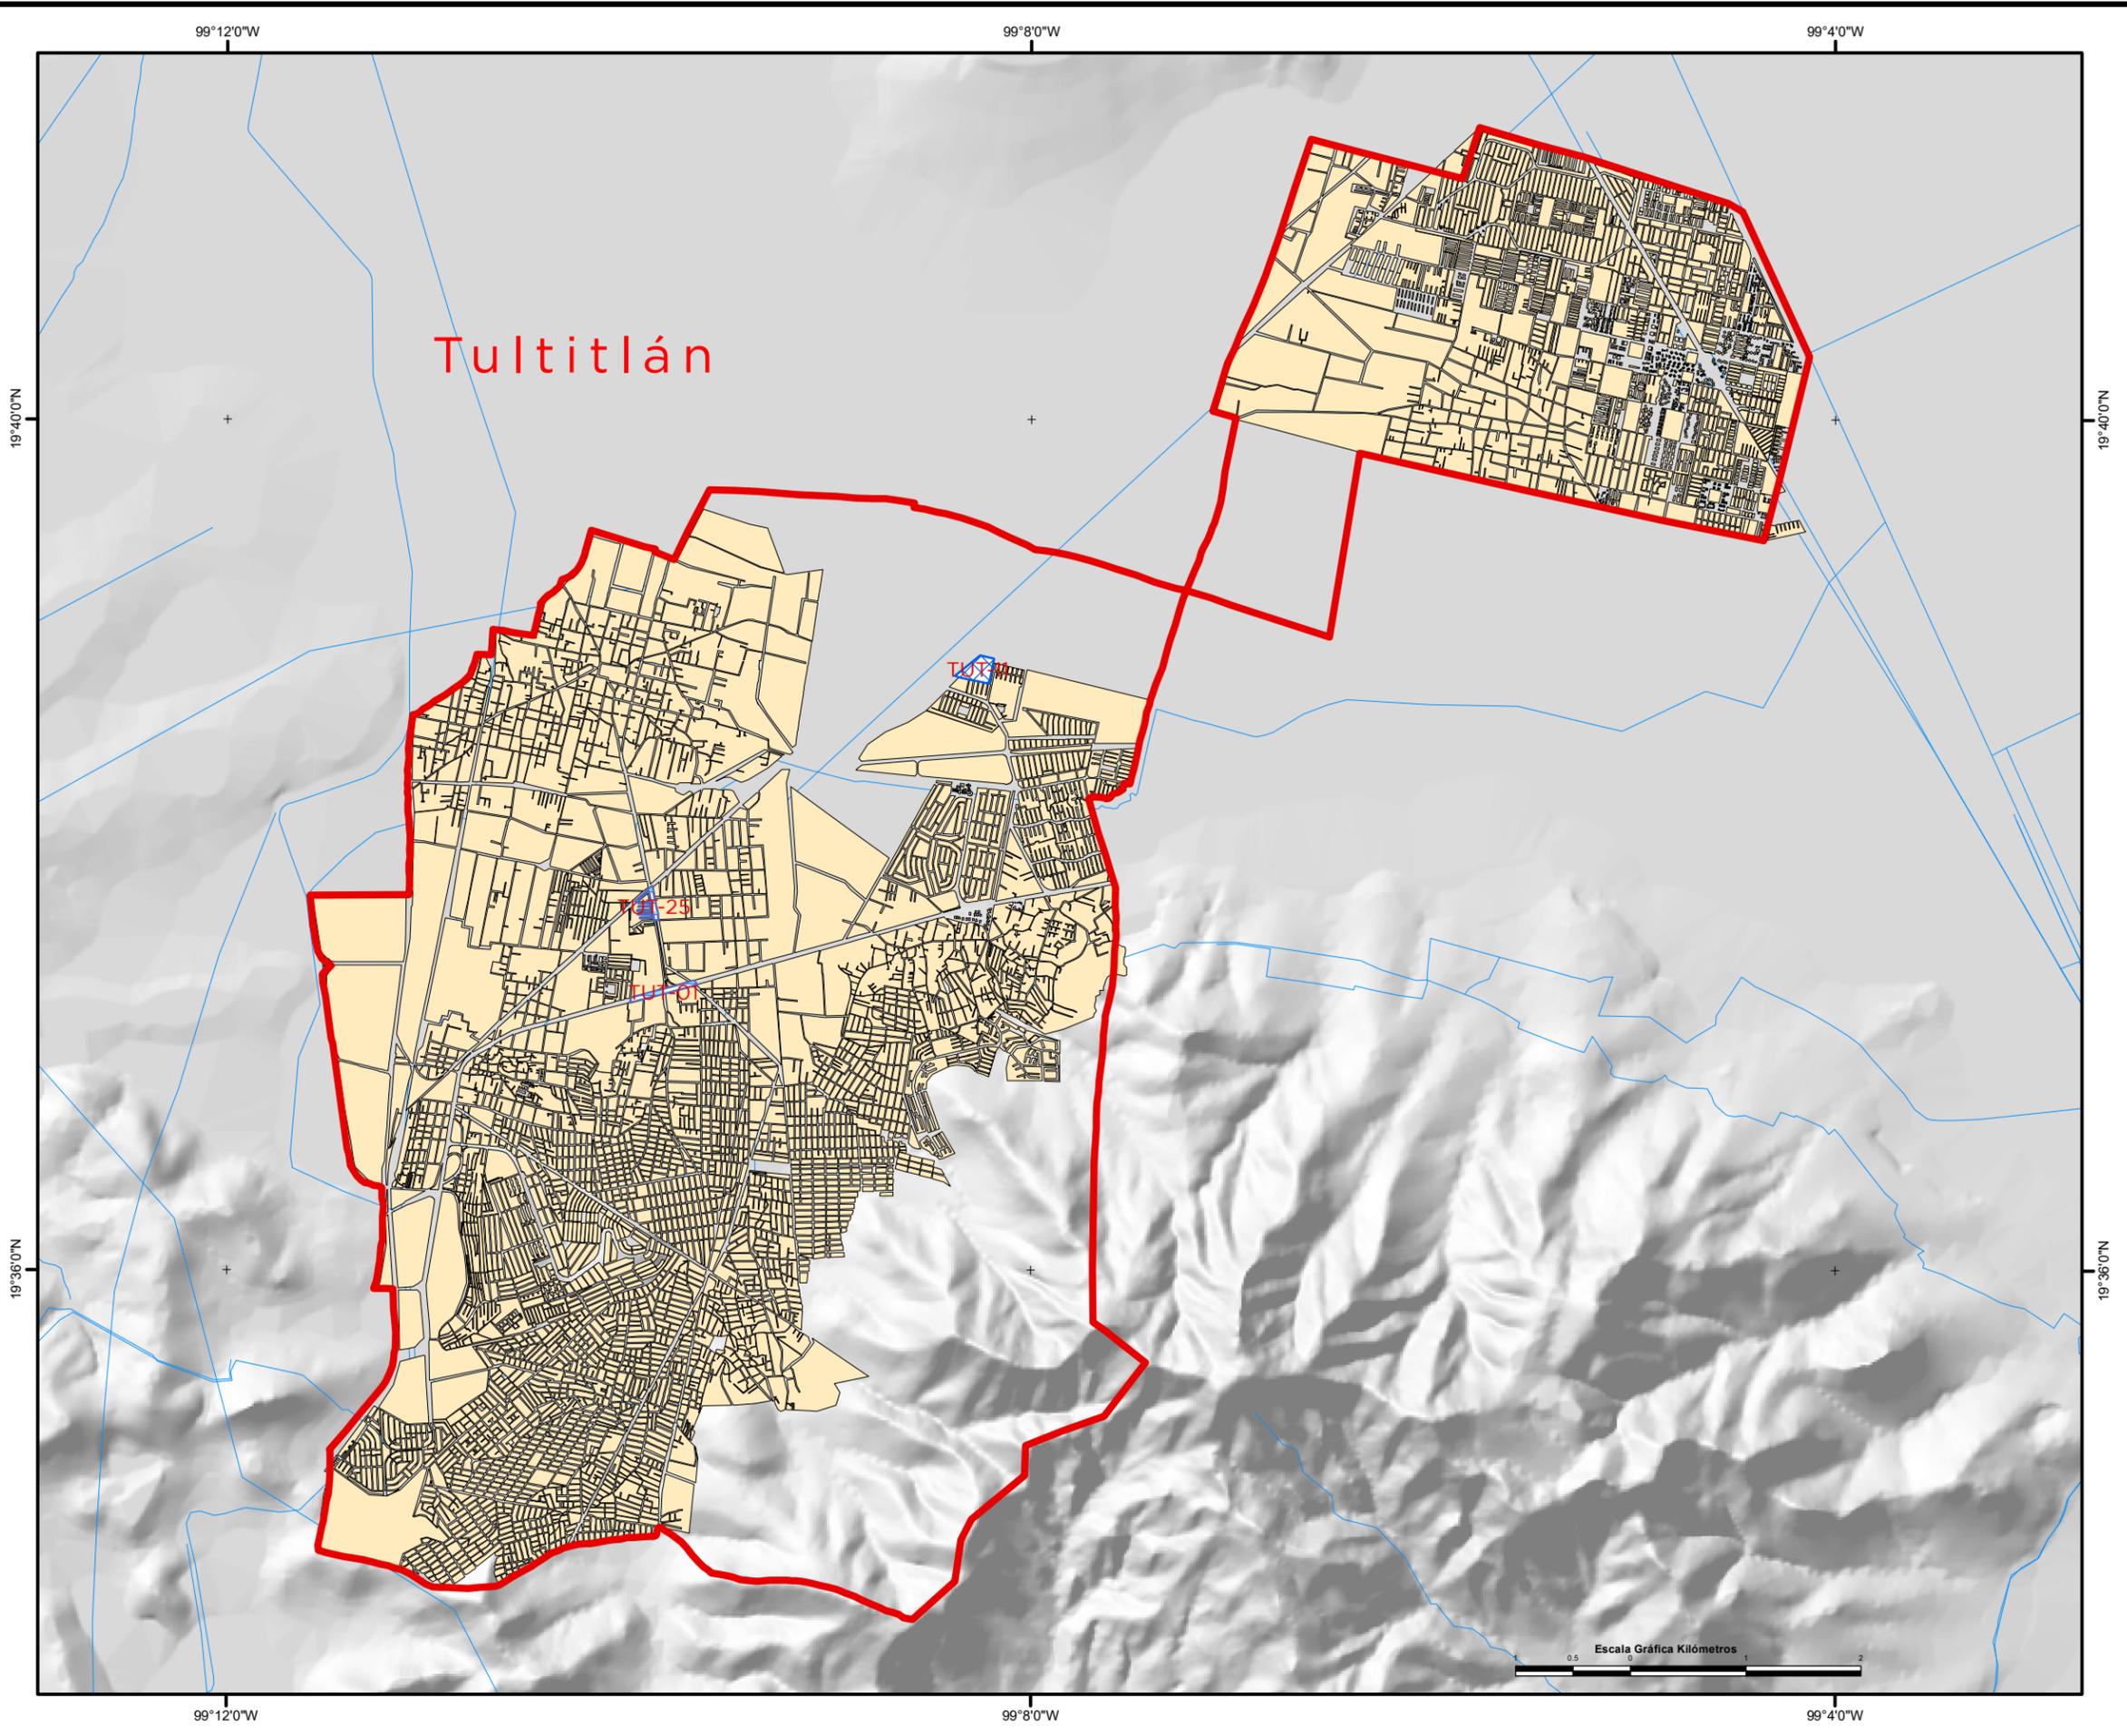
Sitios afectados por Inundación

Clave de Sitio	Tipo de Fenomeno	Población Vulnerable (No. de Hab)	Superficie Afectada (m2)
TUT-01	Ench. Pluvial	0	25,430
TUT-11	Inun. Urb. Fluvial	350	48,450
TUT-25	Ench. Pluvial	0	16,619
<b>Totales</b>	<b>3</b>	<b>350</b>	<b>90,499</b>

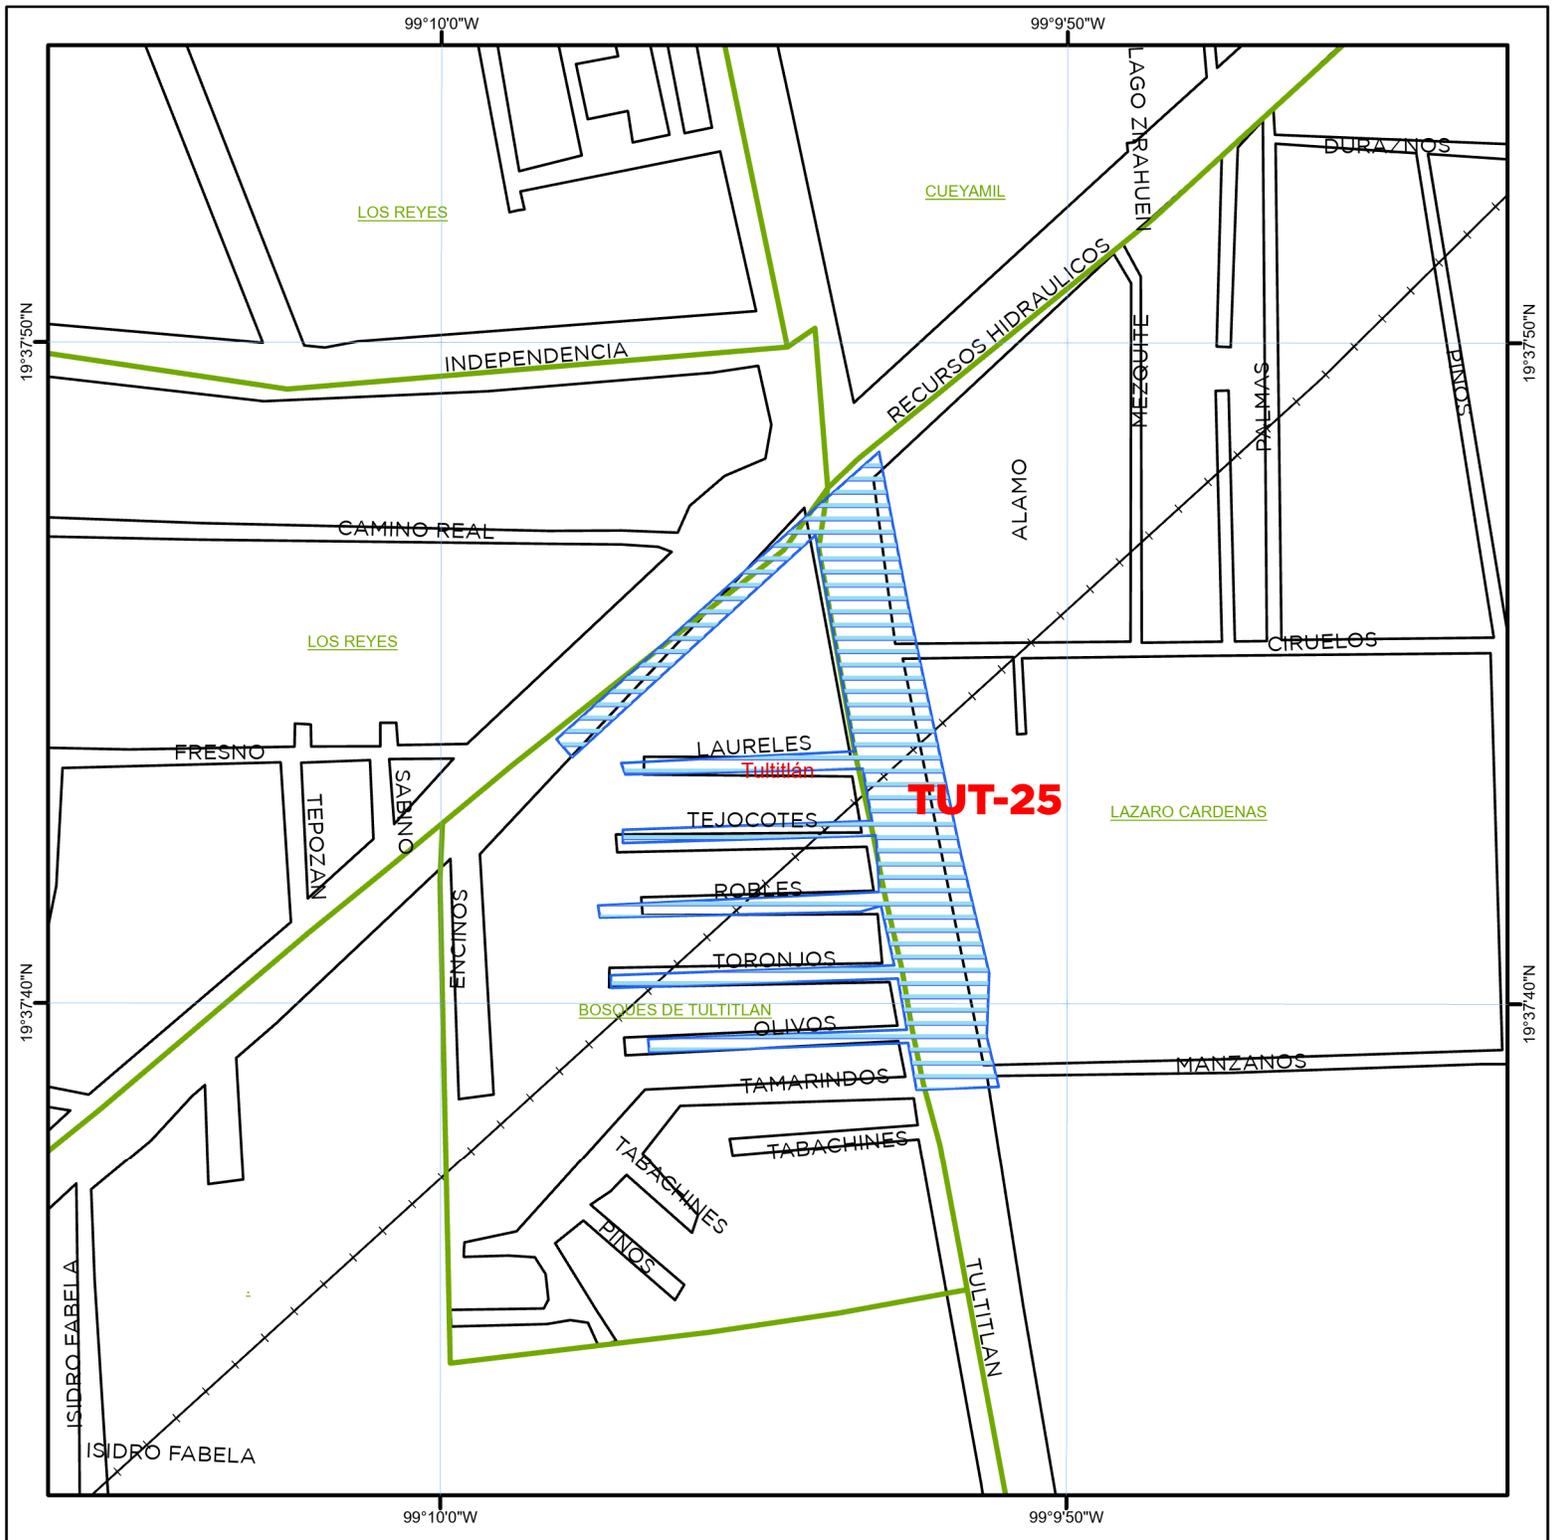
Sitios afectados por inundación

Tirante(s) (m.) Vial: 0.50  
Interior: 0.00

Causas: Infraestructura hidráulica insuficiente, Bajada de aguas broncas de laderas

Descripción: Precipitación pluvial intensa, aunado a la bajada de aguas broncas de la Sierra de Guadalupe, lo cual provocó encharcamientos, sin afectar casas habitación.

Clave de Sitio	Tipo de evento	Población Vulnerable (No. de Hab)	Superficie Afectada (m <sup>2</sup> )
TUT-25	Ench. Pluvial	0	16,619

Programa permanente de limpieza y desazolve de la red de drenaje.
