Atlas de Inundaciones No. XXX
 Temporada de Lluvias 2023
 Cuenca del Valle de México - Pánuco

**Municipio
 Valle de Chalco Solidaridad**

Clave del sitio: **VCH-03**

Temporada de Lluvias: **2023**

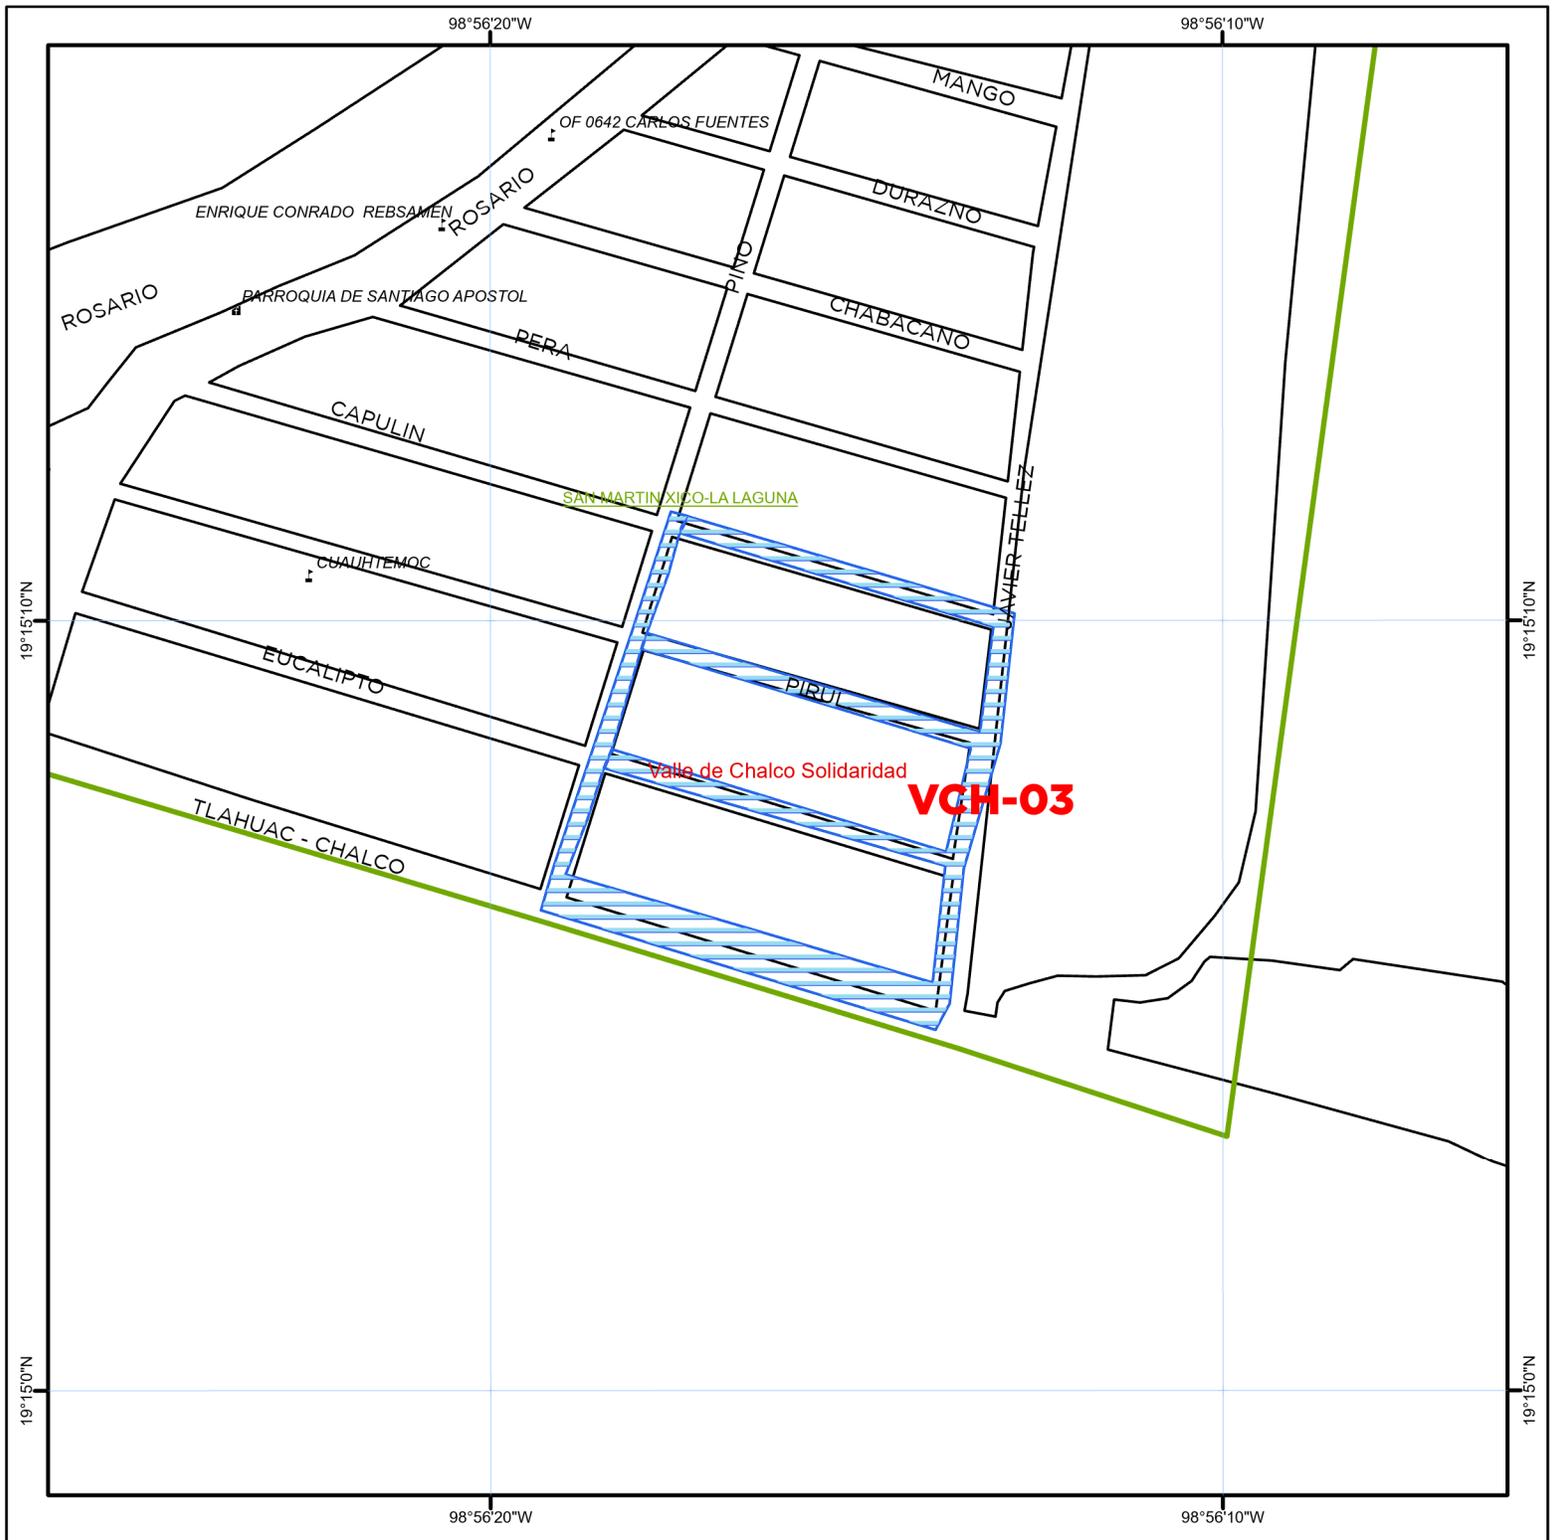
Superficie (m²): 8,004

Tirante(s) (m.) Vial: 0.35
Interior: 0.00

Causas: Infraestructura hidráulica insuficiente, Bajada de aguas broncas de laderas

Descripción: Precipitación pluvial intensa provocó la bajada de aguas broncas del cerro del Marqués lo que originó encharcamientos sobre las calles Eucalipto y Capulín sin afectar casas habitación.

Personal de CAEM instaló un equipo de bombeo Thompson en la calle Eucalipto para bombear el agua hacia la Laguna Xico con lo que se abatieron los niveles de agua.

Programa permanente de limpieza y desazove de la red de drenaje.

Reequipamiento del cárcamo Xico La Laguna.
