Municipio

Huixquilucan

Atlas de Inundaciones No. 31
Temporada de lluvias 2024
Cuenca del Valle de México

Gerencia regional: Cuautitlán Poniente | Clave del sitio: **HUI-32** | Temporada de lluvias: **2024**

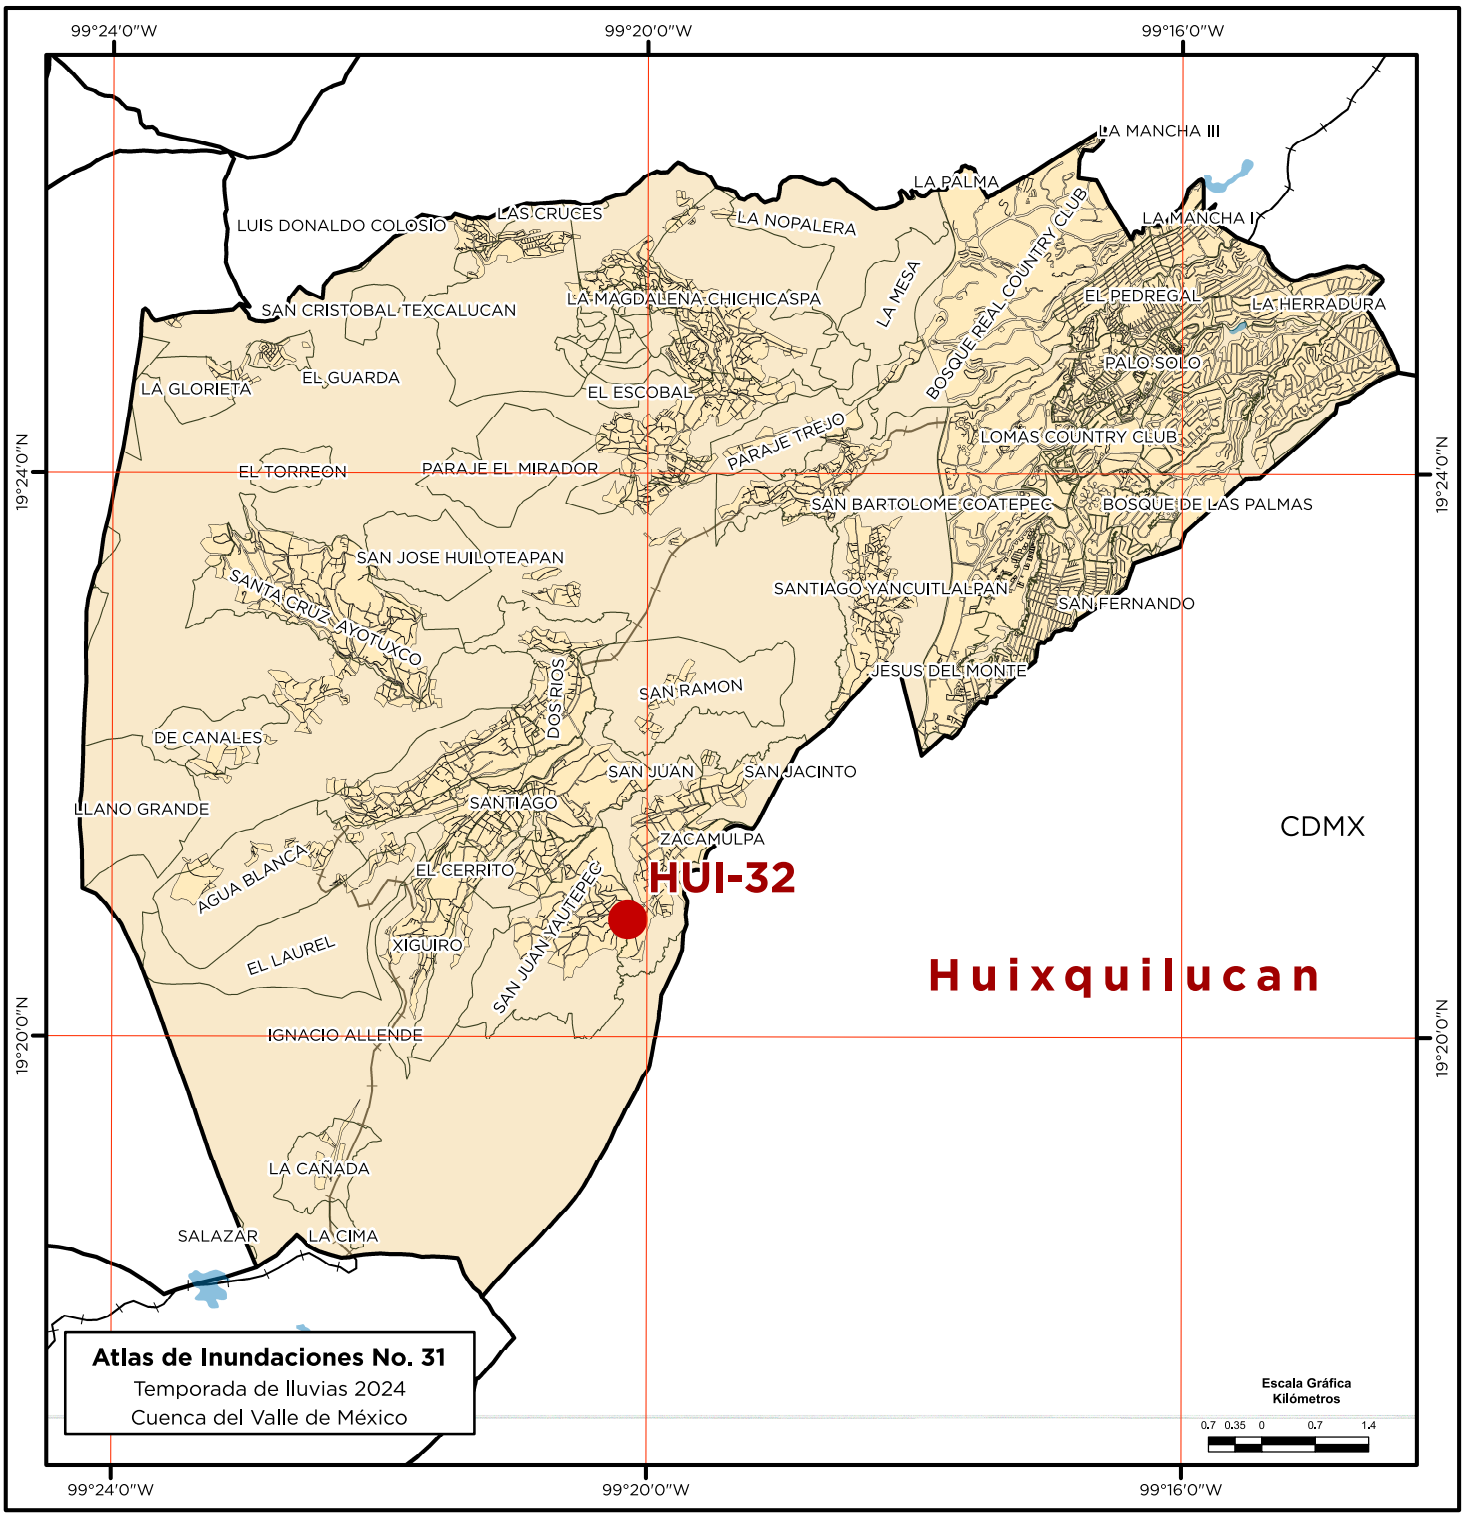
Clave de Sitio	Tipo de Fenómeno	Población Vulnerable No. de Habitantes)	Superficie Afectada m²
HUI-32	Inuncación Urbana	30	24,372
Total	1	30	24,372

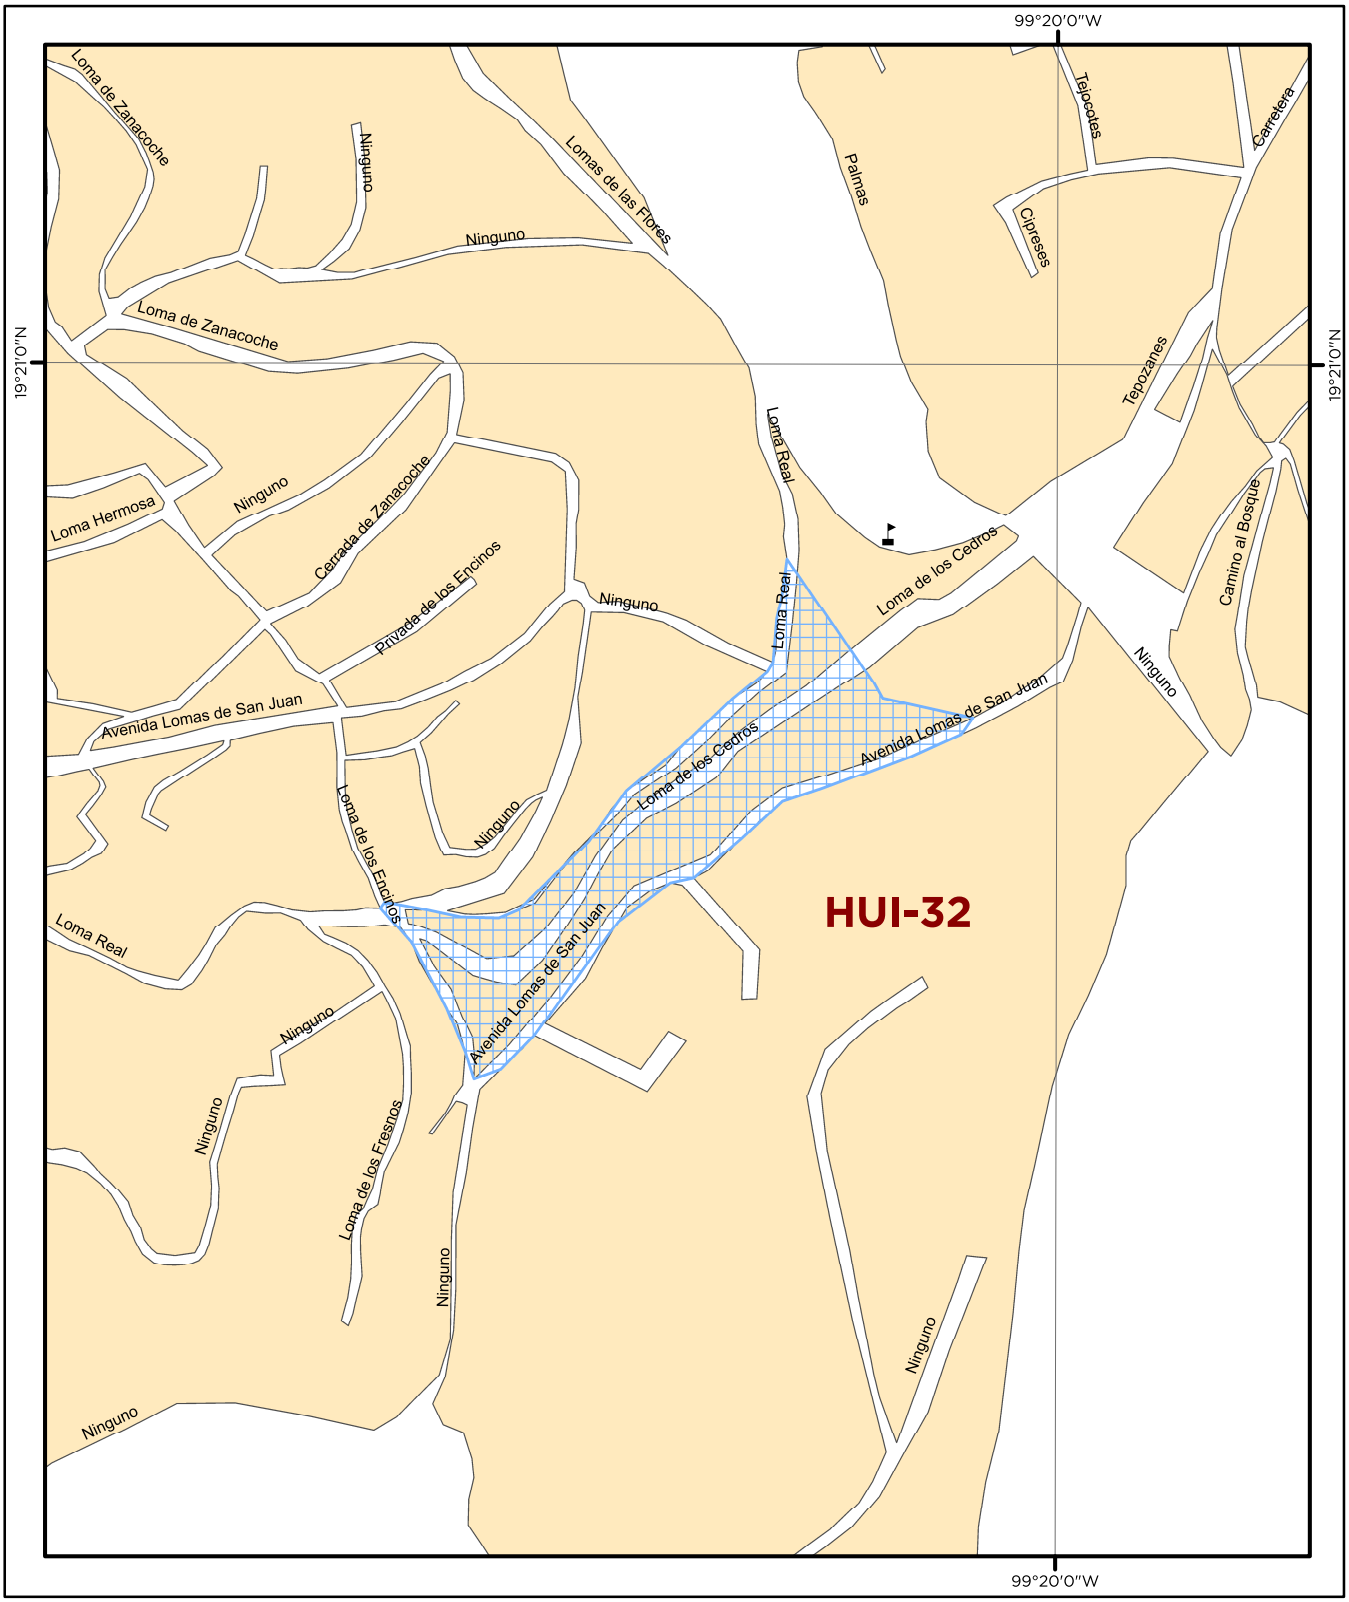
Causas: Infraestructura hidráulica insuficiente, Desbordamiento de cauces

Descripción: Precipitación pluvial intensa ocasionó el desbordamiento del Río Pie del Santo, lo que originó encharcamientos en la calle principal así como inundaciones afectando casas habitación.

Clave de Sitio	Tipo de Fenómeno	Población Vulnerable No. de Habitantes)	Superficie Afectada m²
HUI-32	Inuncación Urbana	30	24,372

V.- Propuesta de acciones preventivas	Dependencia(s) ejecutora(s)
Programas permanentes de limpieza y desazolve de la red de drenaje.	Organismo Operador
