Atlas de Inundaciones No. 31
Temporada de Lluvias 2024
Cuenca del Valle de México

Municipio: Amecameca

Clave del sitio: **AME-03**

Temporada de Lluvias: **2024**

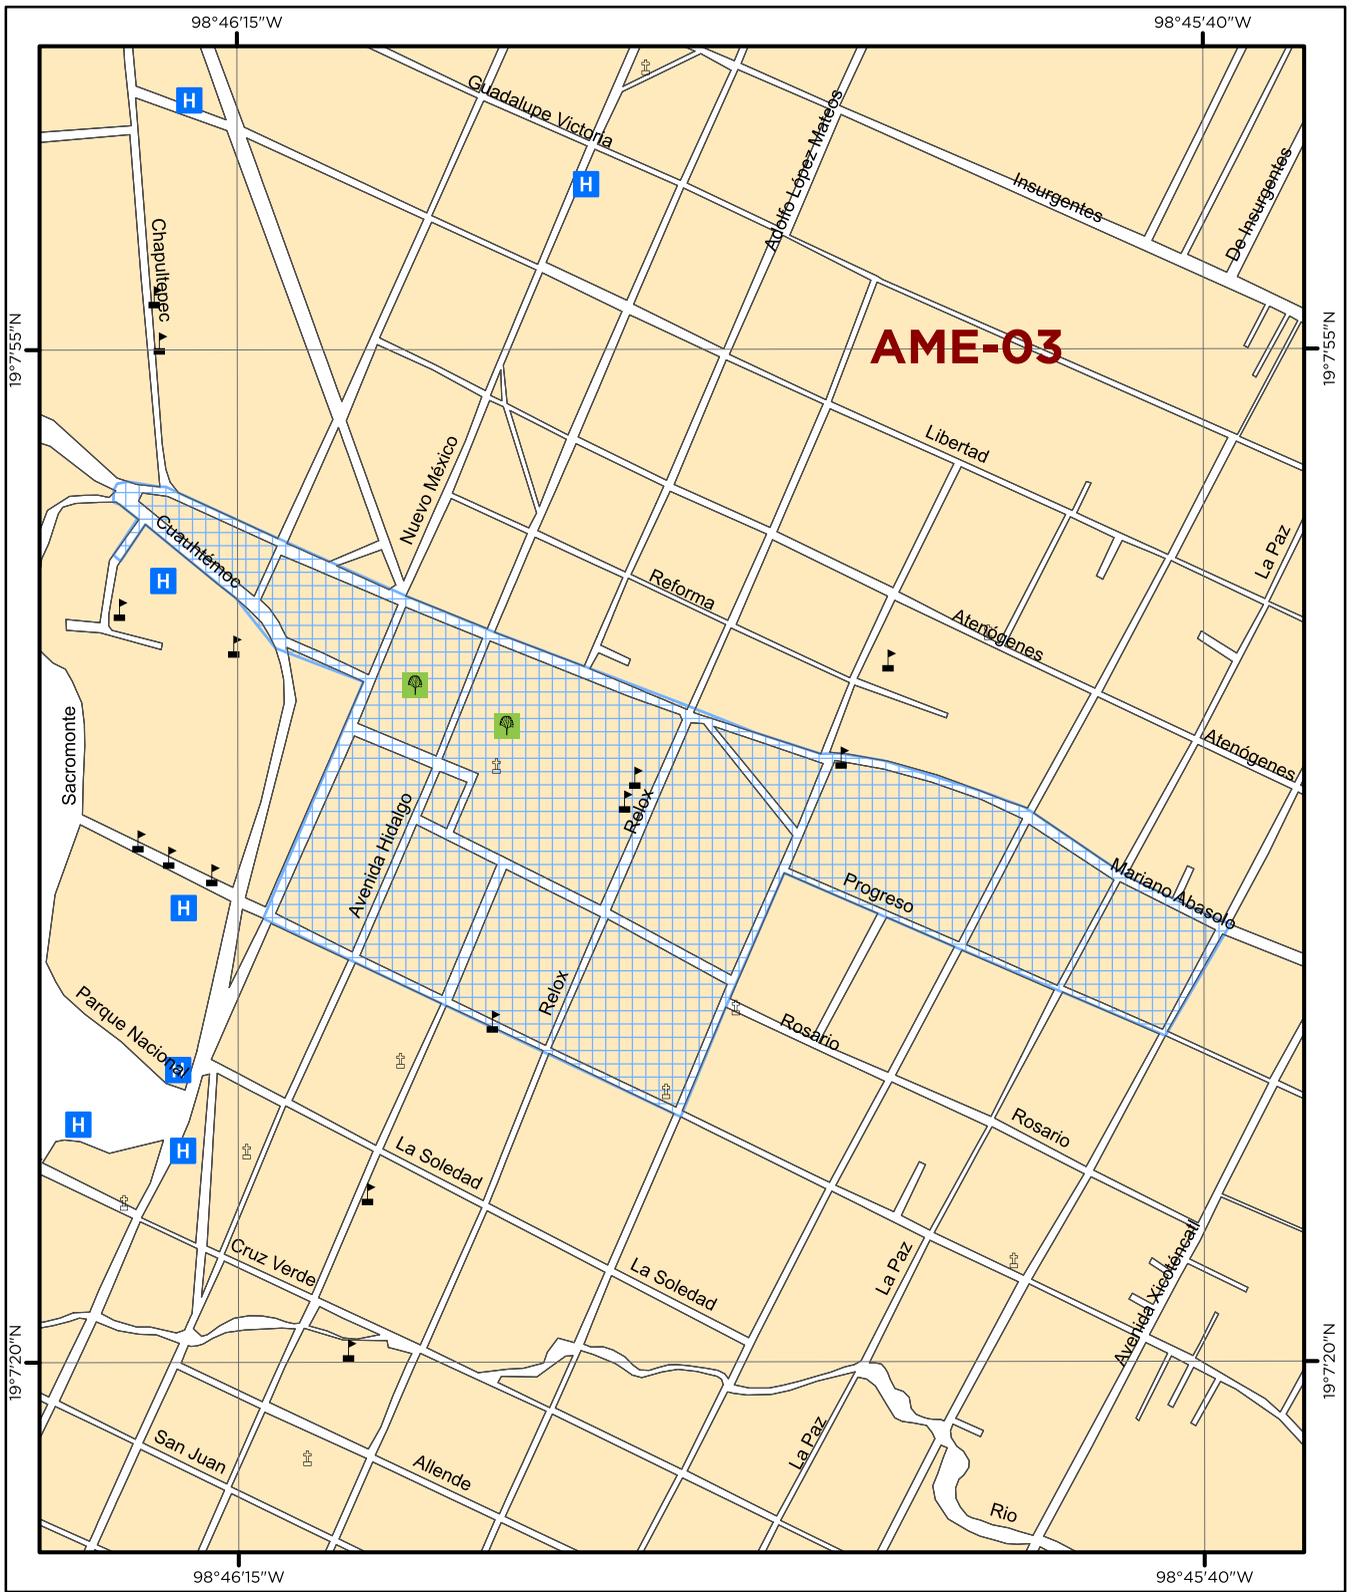
Tirante(s) (m.) Vial: 0.35
Interior: 0.40

Causas: Desbordamiento de cauces, Depresión topografica, Otros

Descripción: Precipitación pluvial de alta intensidad provocó el desbordamiento del Río Alcalica, el cual afecto calles principales con encharcamientos e inundación lo cual afecto 3 casas habitación.

Personal de la CAEM en conjunto con protección civil del Estado, trabajaron para abatir los niveles de agua, así como el retiro de lodo en las calles apoyados de 2 camiones de presión - succión, 1 camioneta pick-up, 2 camiones tipo cisterna, 4 camiones de presión - succión.

Programas permanentes de limpieza y desazolve de la red de drenaje.
