C u a u t i t l á n

Atlas de Inundaciones No. 31

Temporada de Lluvias 2024

Sitios afectados por inundación

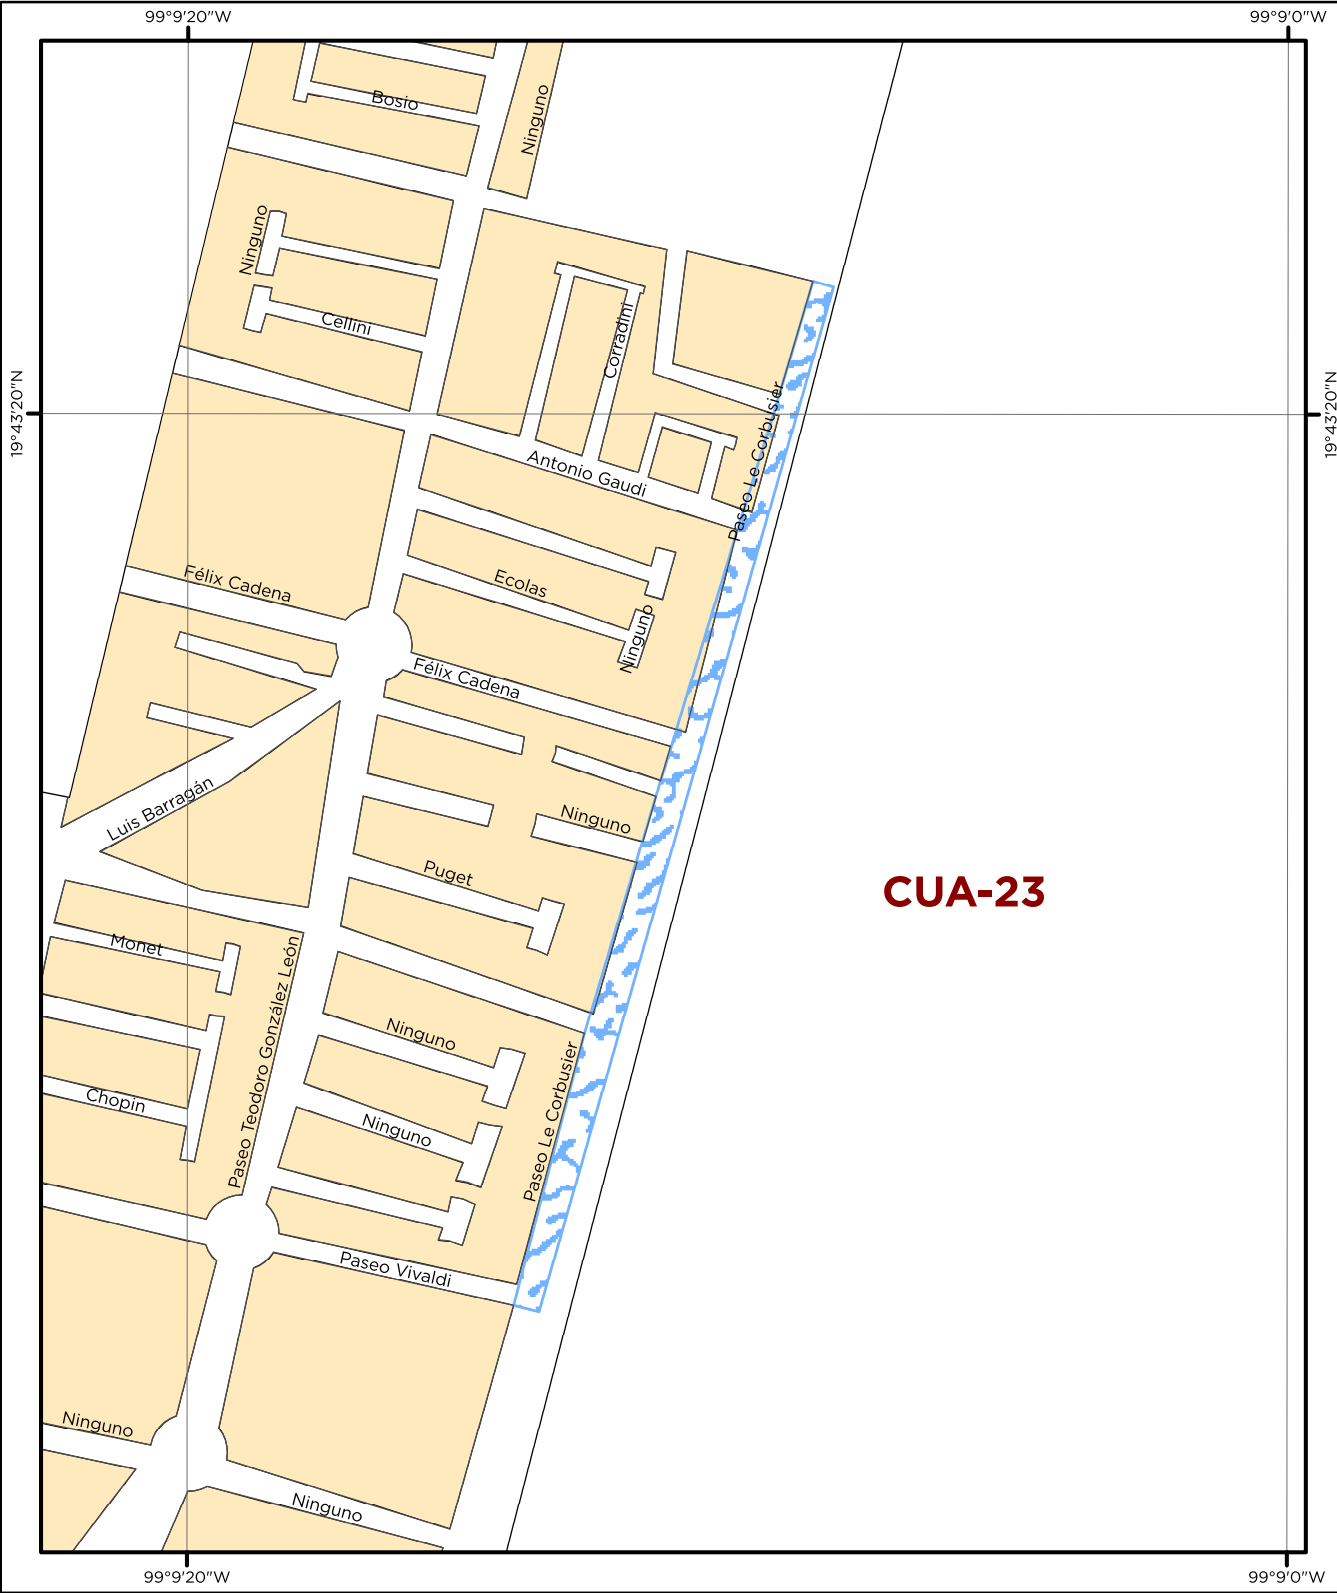
| Clave de Sitio | Tipo de Fenómeno | Población Vulnerable No. de Habitantes) | Superficie Afectada m <sup>2</sup> |
|---|---|---|---|
| CUA-23 | Encharcamiento | 0 | 4,655 |

| <b>III.- Problemática</b><br>Causas: Infraestructura hidráulica insuficiente, Desbordamiento de cauces<br><br>Descripción: Precipitación pluvial intensa, provocó que la red sanitaria se saturara debido a que el río a cielo abierto se desbordo ocasionando solo encharcamientos sin afectar casas habitación. |

| IV.- Acciones emergentes realizadas durante el evento | Dependencia(s) ejecutora(s) |
|---|---|
| Personal del H. Ayuntamiento realizarón trabajos de limpieza de la red de drenaje liberando las rejillas pluviales. | H. Ayuntamiento |

| V.- Propuesta de acciones preventivas | Dependencia(s) ejecutora(s) |
|---|---|
| Programas permanentes de limpieza de la red de drenaje, así como la limpieza del río a cielo abierto. | H. Ayuntamiento |
