Atlas de Inundaciones No. XXX
 Temporada de Lluvias 2023
 Cuenca del Río Lerma

Municipio
 Chapultepec

Municipio: Chapultepec
Clave del sitio: **CHT-02**

Temporada de Lluvias: **2023**

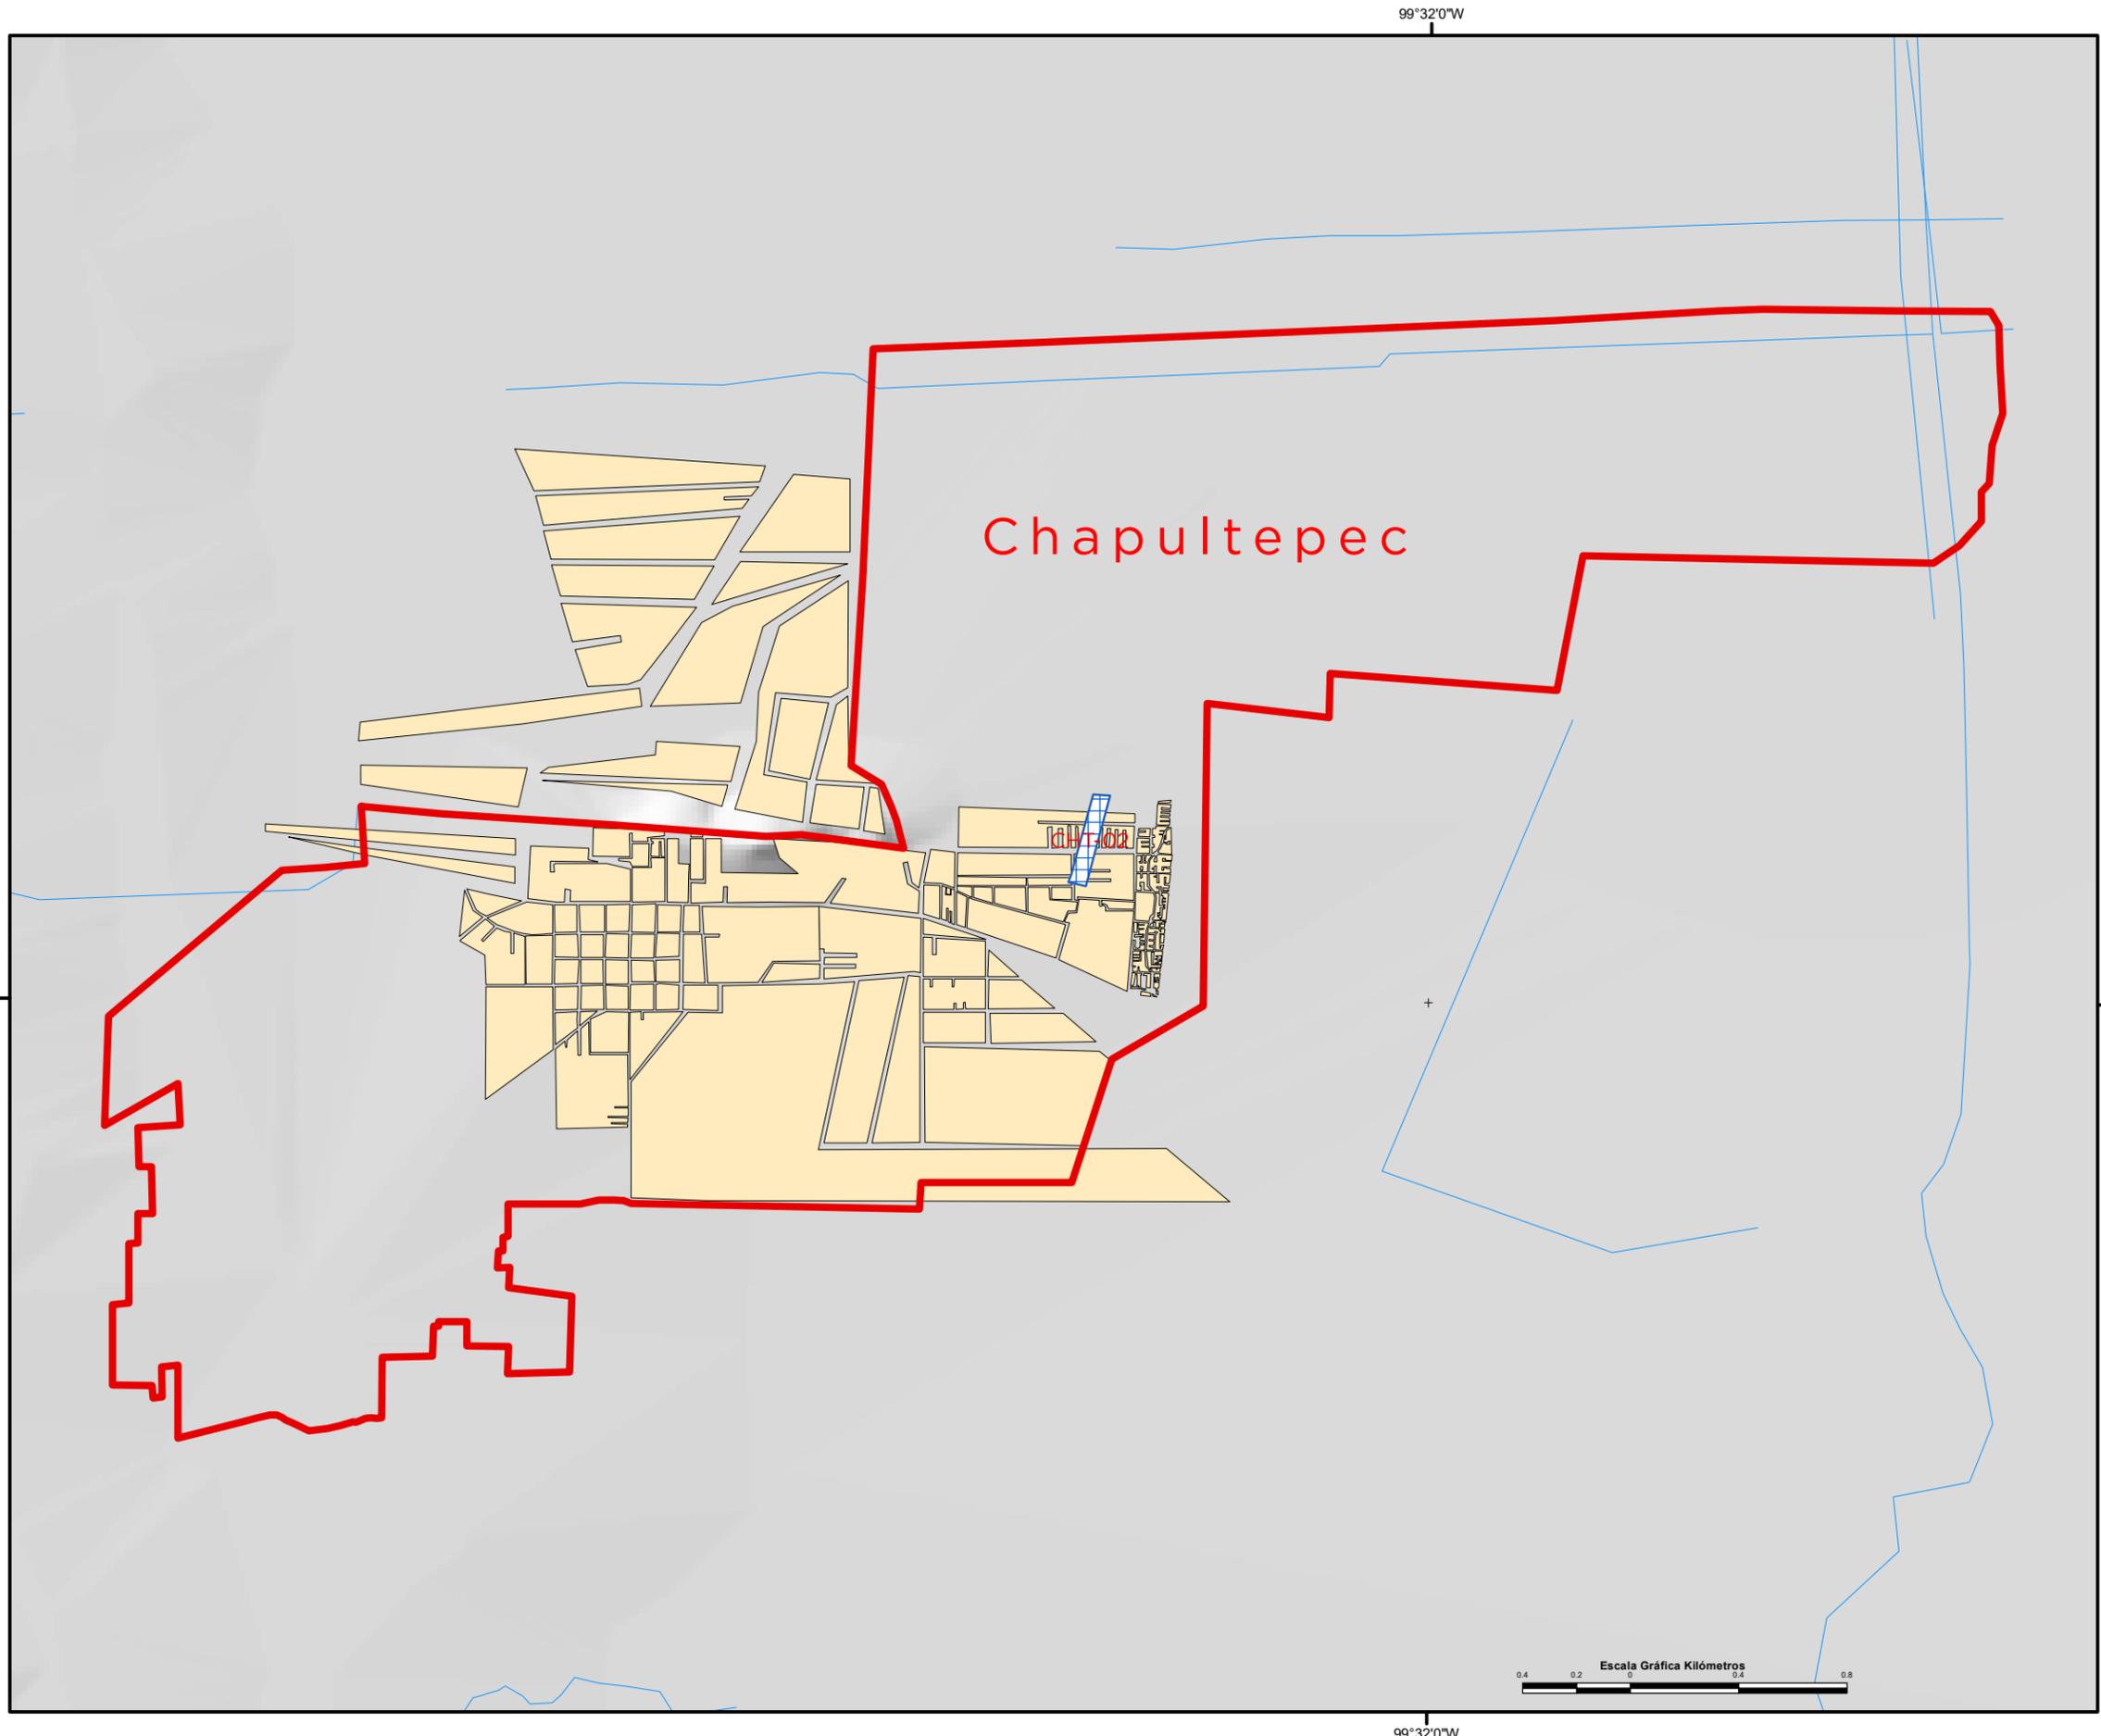
Sitios afectados por Inundación			
Clave de Sitio	Tipo de Fenomeno	Población Vulnerable (No. de Hab)	Superficie Afectada (m2)
CHT-02	Inun. Urb. Fluvial	335	21,742
Totales	1	335	21,742

Descripción: Desbordamiento del río El Jaral provocó inundaciones sobre la calle Prof. María Bernal originando afectaciones en 67 casas habitación.

Programa permanente de limpieza y desazolve de la red de drenaje y del río El Jaral.

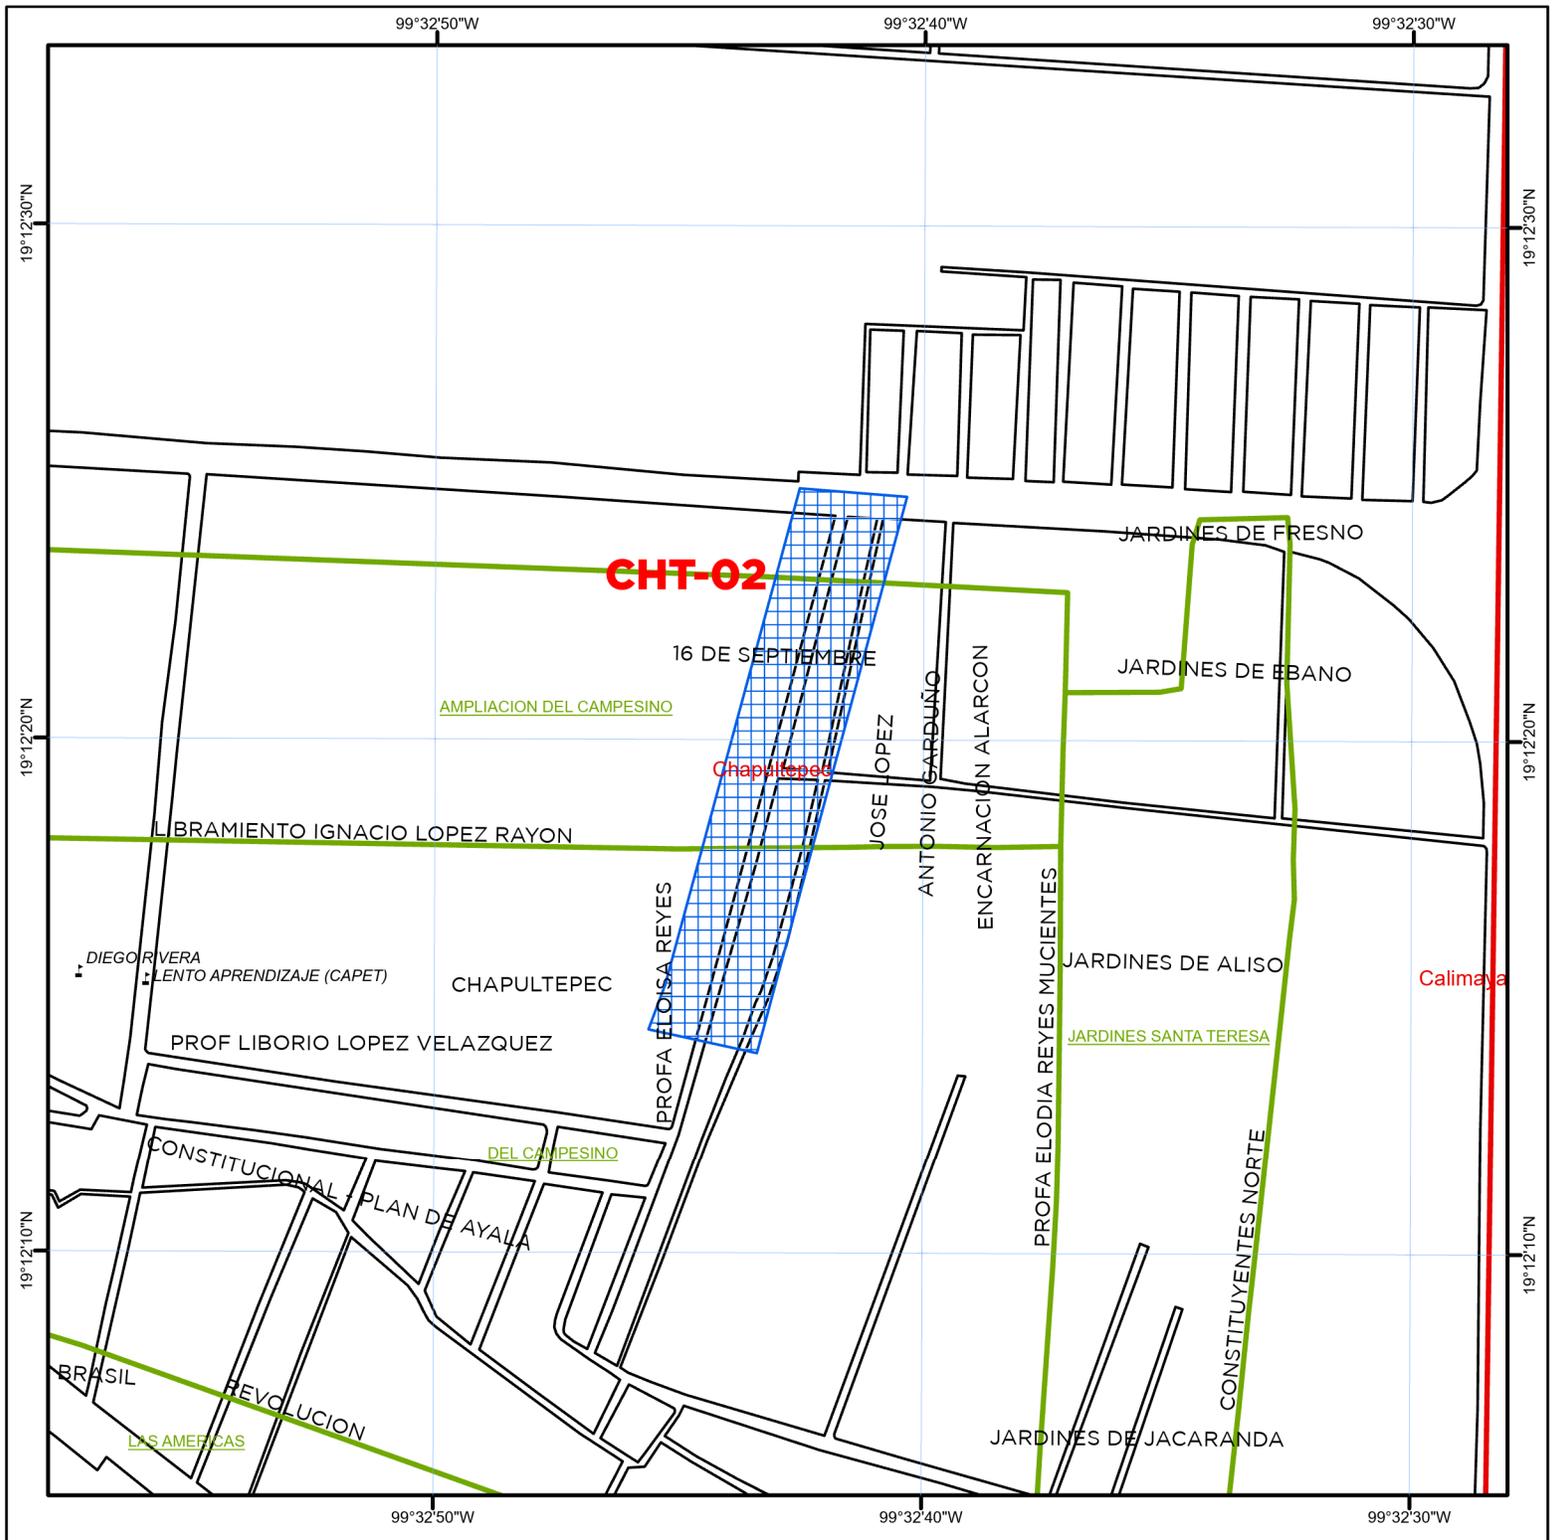
Sitios afectados por inundación

Causas: Infraestructura hidráulica insuficiente, Desbordamiento de cauces

Clave de Sitio	Tipo de evento	Población Vulnerable (No. de Hab)	Superficie Afectada (m ²)
CHT-02	Inun. Urb. Fluvial	335	21,742
