Atlas de Inundaciones No. XXX
 Temporada de Lluvias 2023
 Cuenca del Valle de México - Pánuco

Municipio: Atizapán de Zaragoza

Clave del sitio: **ATZ-07**

Temporada de Lluvias: **2023**

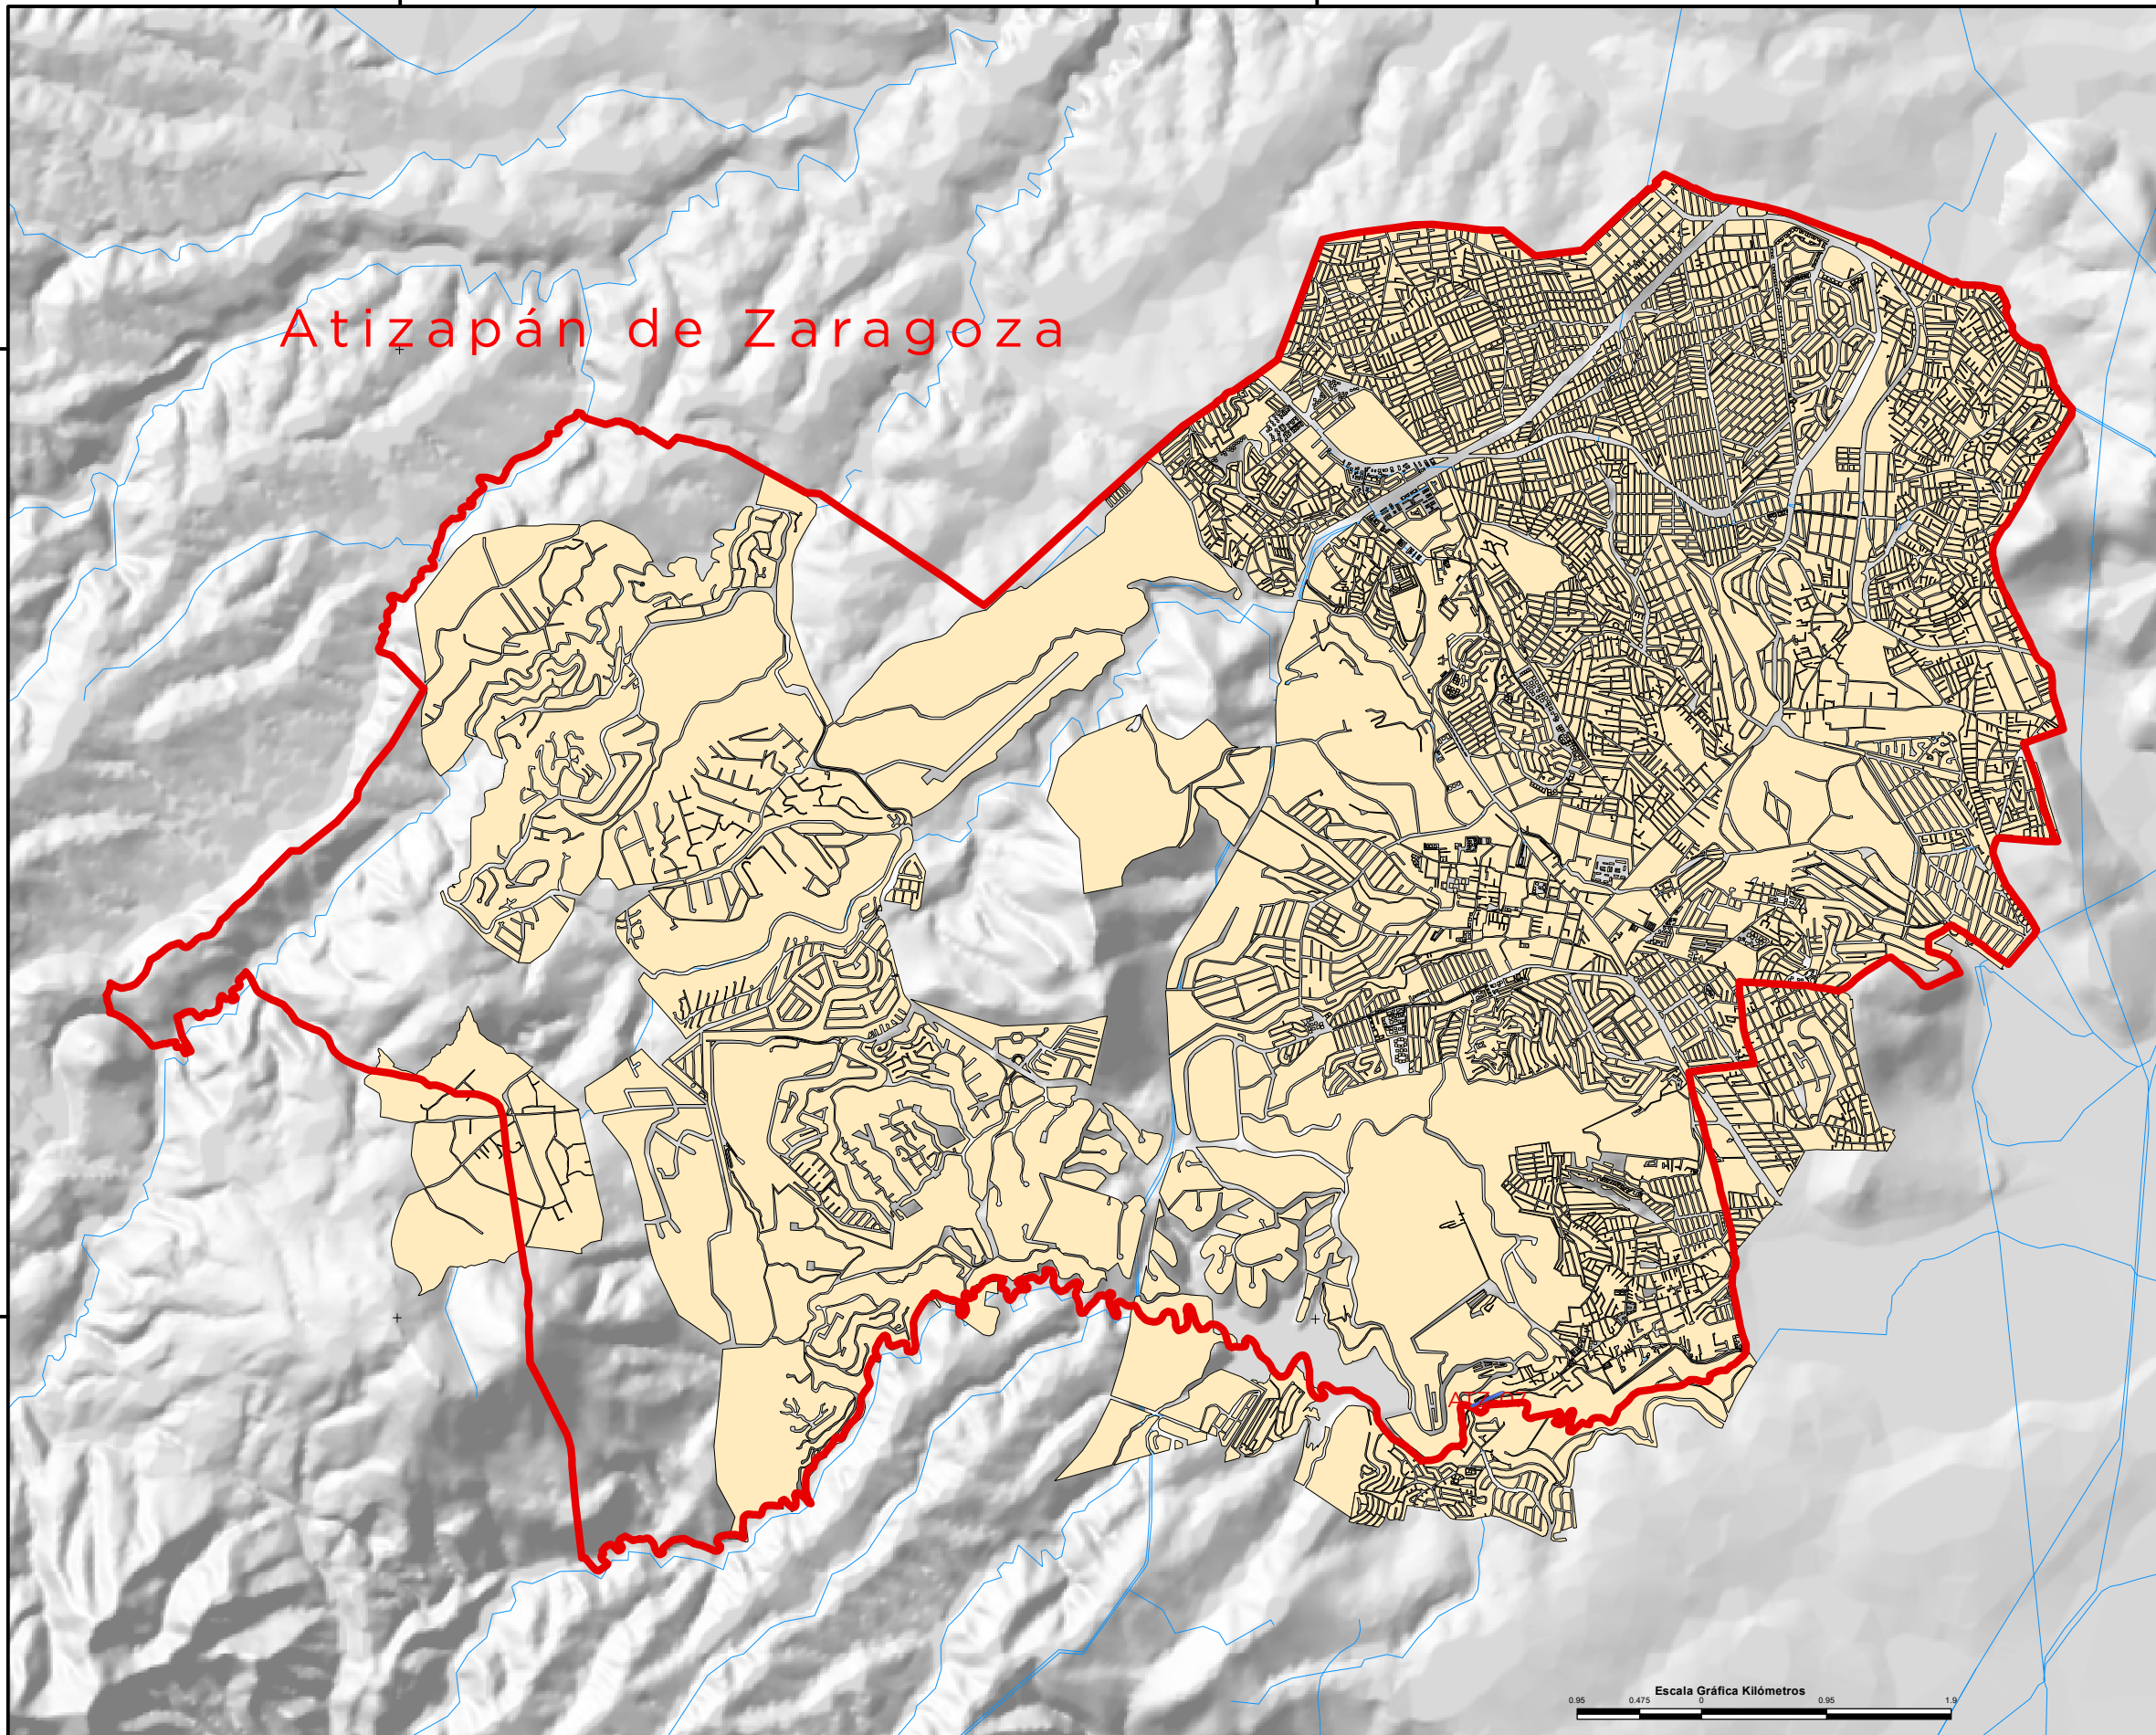
Atizapán de Zaragoza

Sitios afectados por Inundación			
Clave de Sitio	Tipo de Fenomeno	Población Vulnerable (No. de Hab)	Superficie Afectada (m2)
ATZ-07	Enc. Pluvial	0	2,627
Totales	1	0	2,627

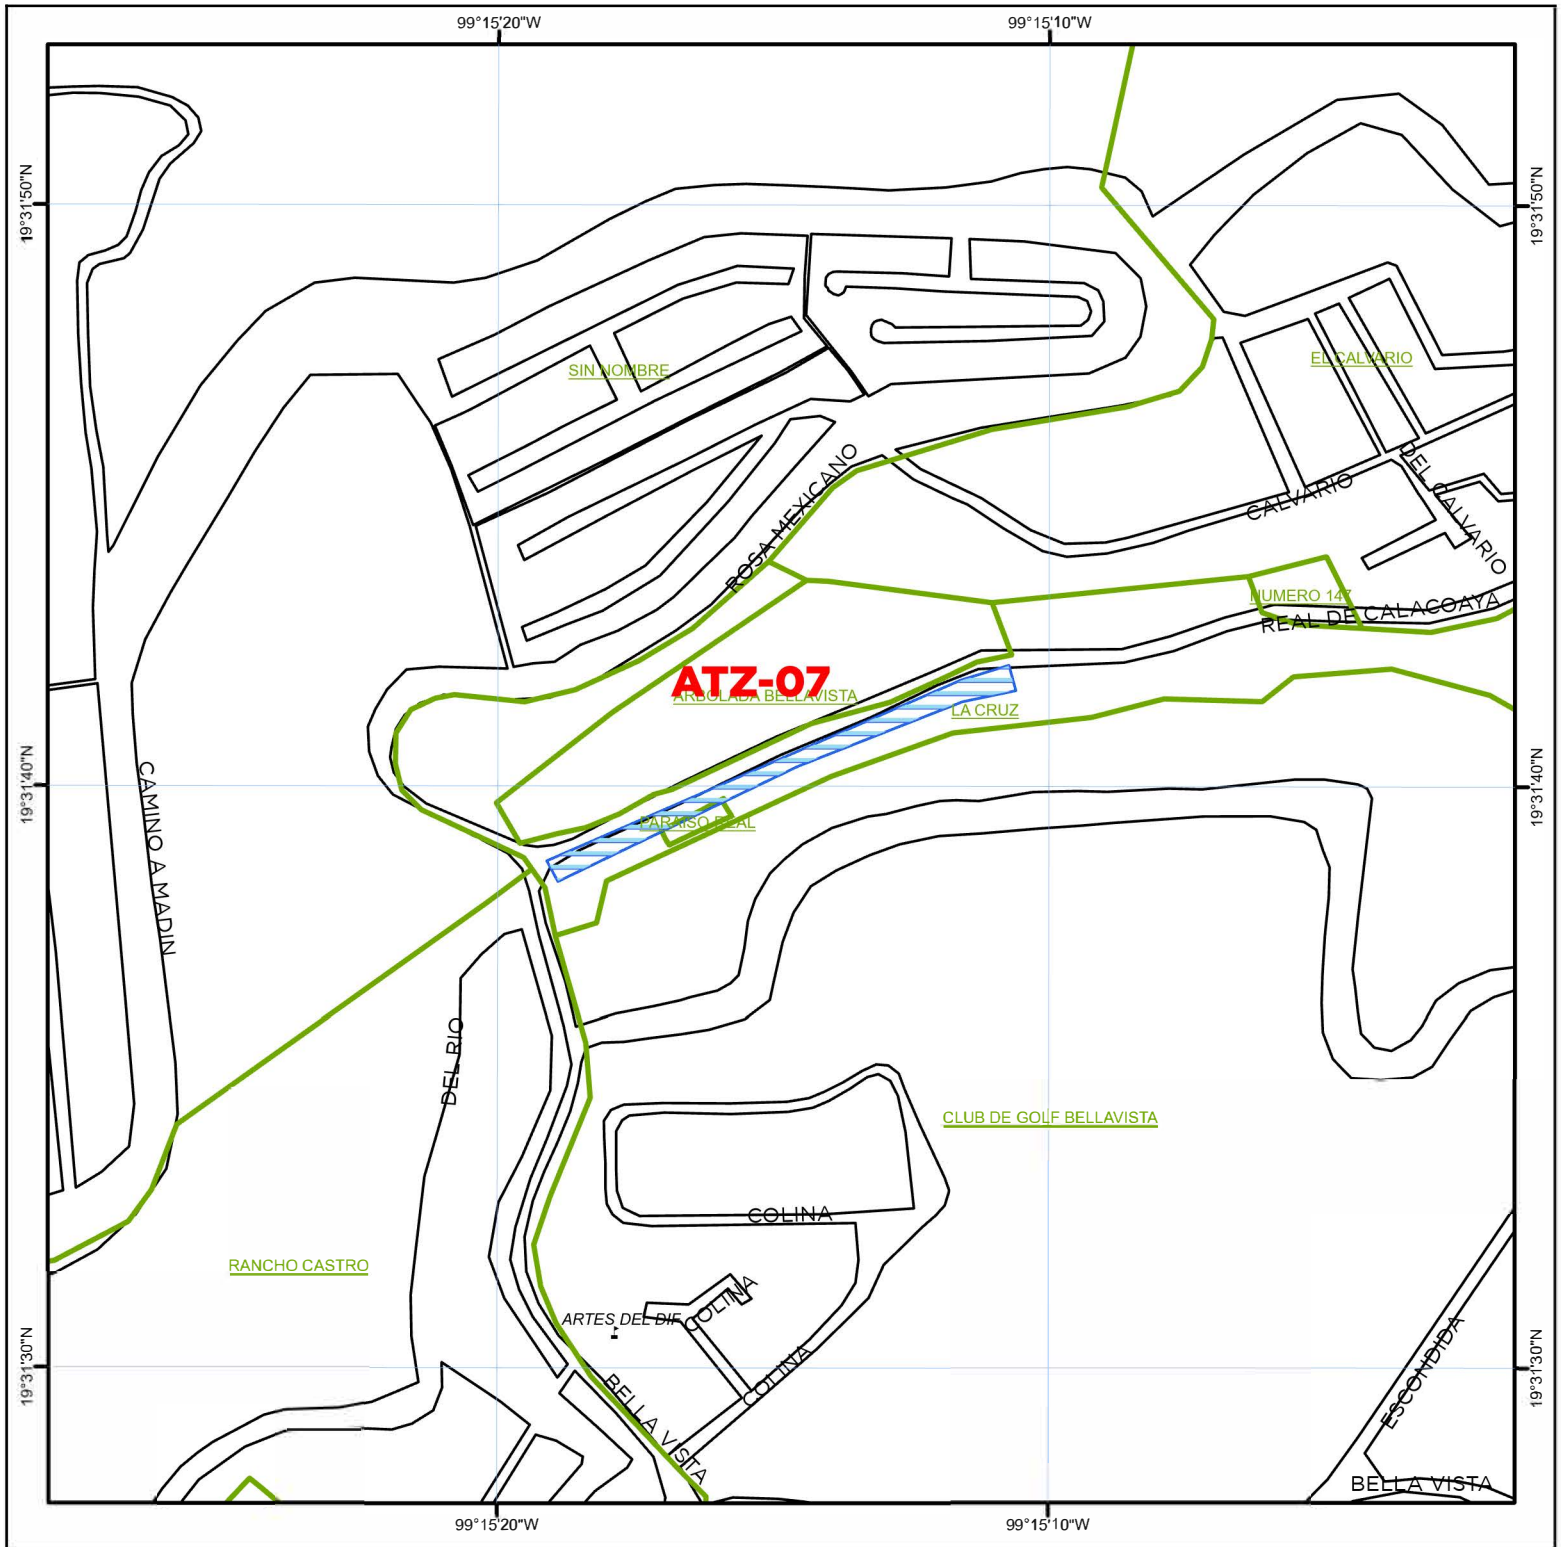
Sitios afectados por inundación

Tirante(s) (m.) Vial: 0.30
Interior: 0.00

Causas: Infraestructura hidráulica insuficiente

Descripción: Derivado de precipitación pluvial intensa aunado a la infraestructura hidráulica insuficiente, se presentaron encharcamientos sobre la avenida Calacoaya.

Clave de Sitio	Tipo de evento	Población Vulnerable (No. de Hab)	Superficie Afectada (m)
ATZ-07	Ench. Pluvial	0	2,627

Personal de CAEM realizó trabajos de limpieza y retiro de lodos empleando un equipo de presión - succión.

Programa permanente de limpieza y desazolve de la red de drenaje.
