Sitios afectados por Inundación

Atlas de Inundaciones No. XXX
 Temporada de Lluvias 2023
 Cuenca del Valle de México - Pánuco

**Municipio
Cuautitlán Izcalli**

Clave del sitio: CIZ-12

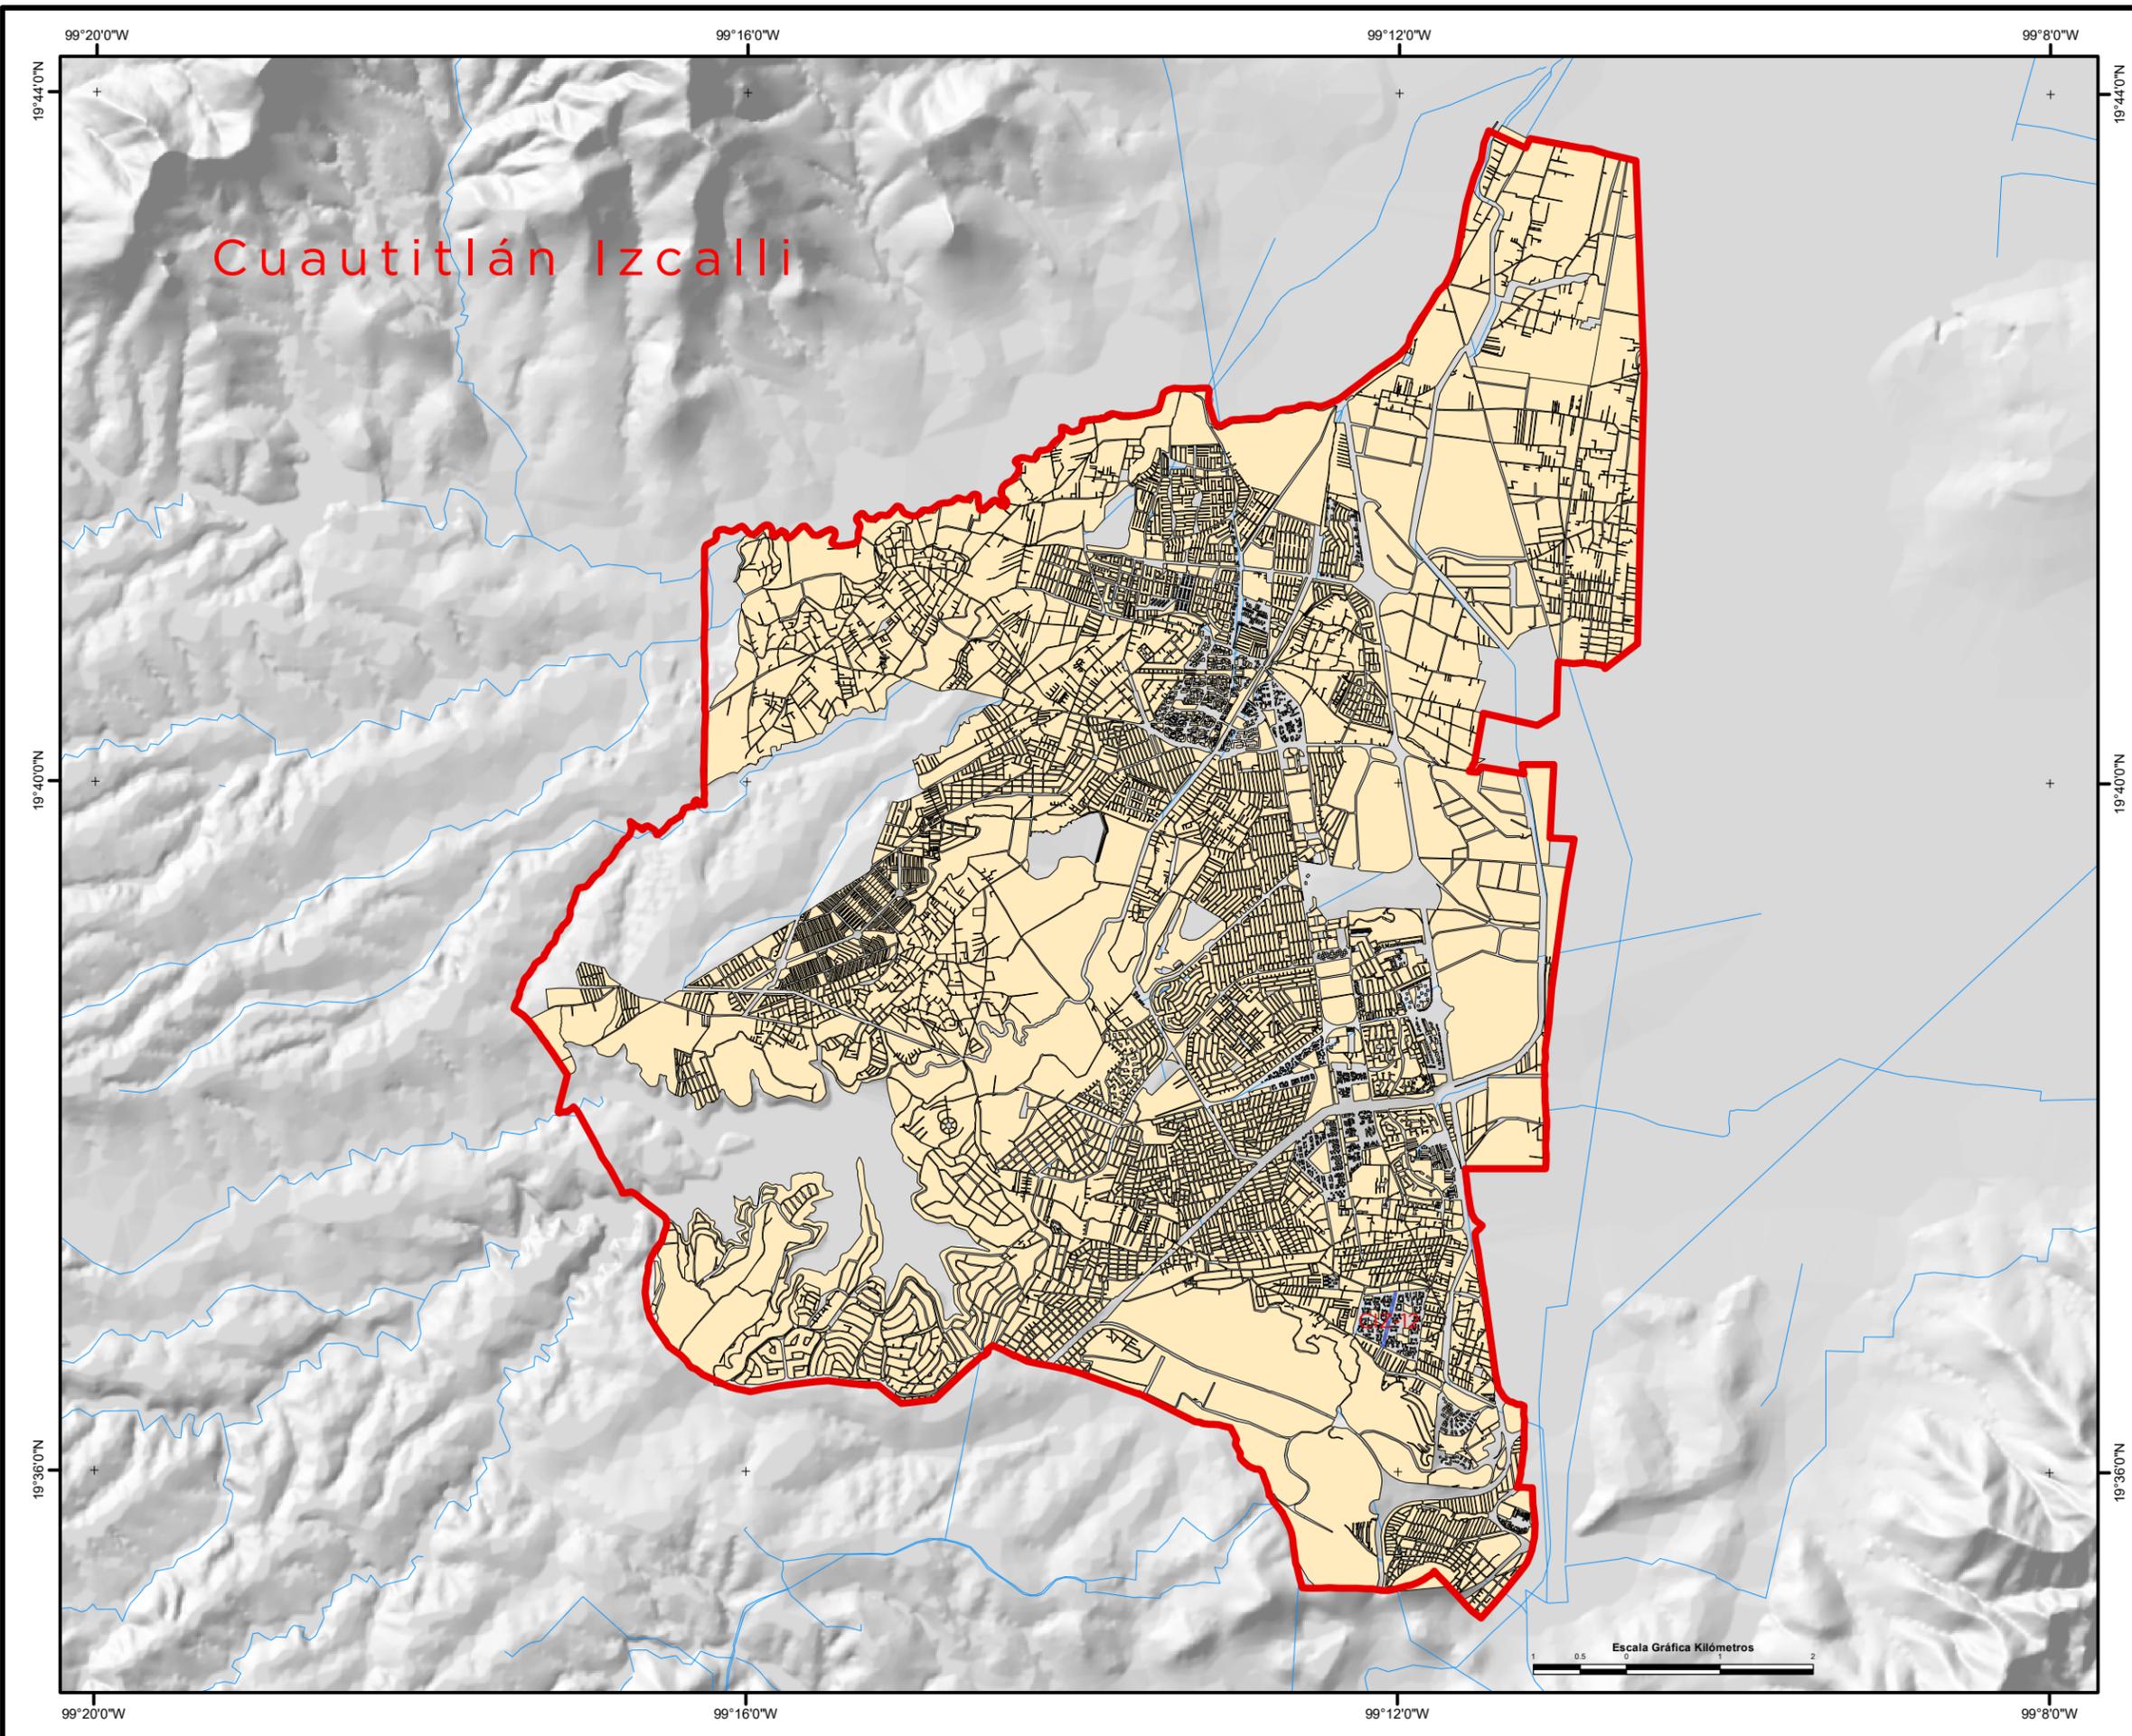
Clave de Sitio	Tipo de Fenomeno	Población Vulnerable (No. de Hab)	Superficie Afectada (m2)
CIZ-12	Enc. Pluvial	0	11,380
Totales	1	0	11,380

Causas: Infraestructura hidráulica insuficiente

Descripción: Precipitación pluvial intensa, provocó encharcamientos sobre la avenida 13 de septiembre, sin afectar casas habitación.

Personal de la CAEM en coordinación con el organismo operador llevo a cabo trabajos de bombeo, empleando 2 bombas tipo Thompson para abatir los niveles, así como sondeo y desazolve de la red de drenaje.

Programa permanente de limpieza y desazolve de la red de drenaje.

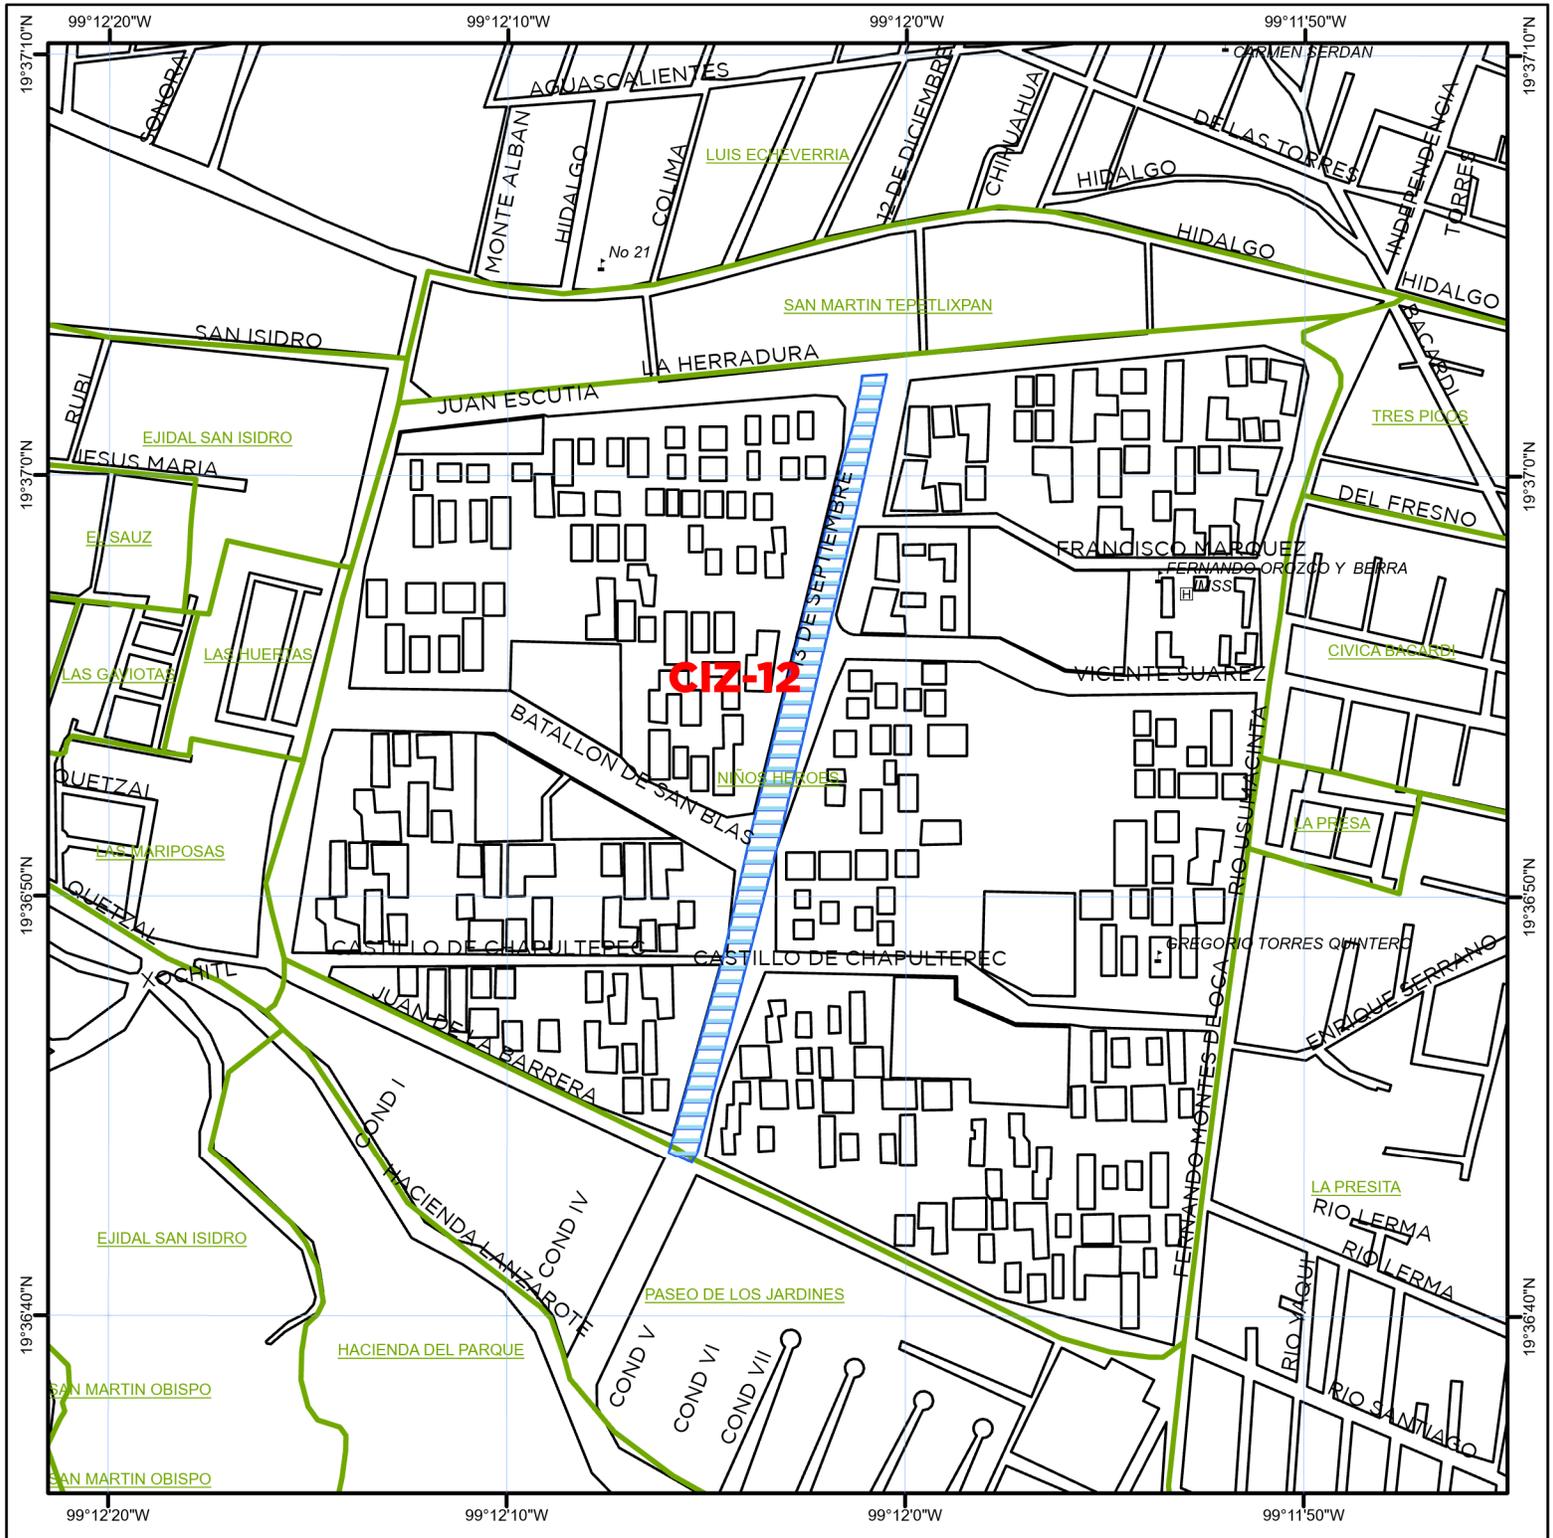
Sitios afectados por inundación

Tirante(s) (m.) Vial: 0.15
Interior: 0.00

Clave de Sitio	Tipo de evento	Población Vulnerable (No. de Hab)	Superficie Afectada (m ²)
CIZ-12	Ench. Pluvial	0	11,380
